# Bauhistorische Untersuchungen im Backnanger Rathaus

Von Johannes Gromer und Anja Krämer

Die Stadt Backnang beabsichtigt ihr Altes Rathaus – ein Kulturdenkmal von besonderer Bedeutung gemäß § 28 des baden-württembergischen Denkmalschutzgesetzes – in nächster Zeit bautechnisch zu sanieren und umzustrukturieren. Um zuverlässige Planunterlagen und einen Überblick über die historische Substanz des Gebäudes zu erhalten, erteilte die Stadtverwaltung den Verfassern den Auftrag zu einer vorbereitenden Bestandserfassung und -analyse.

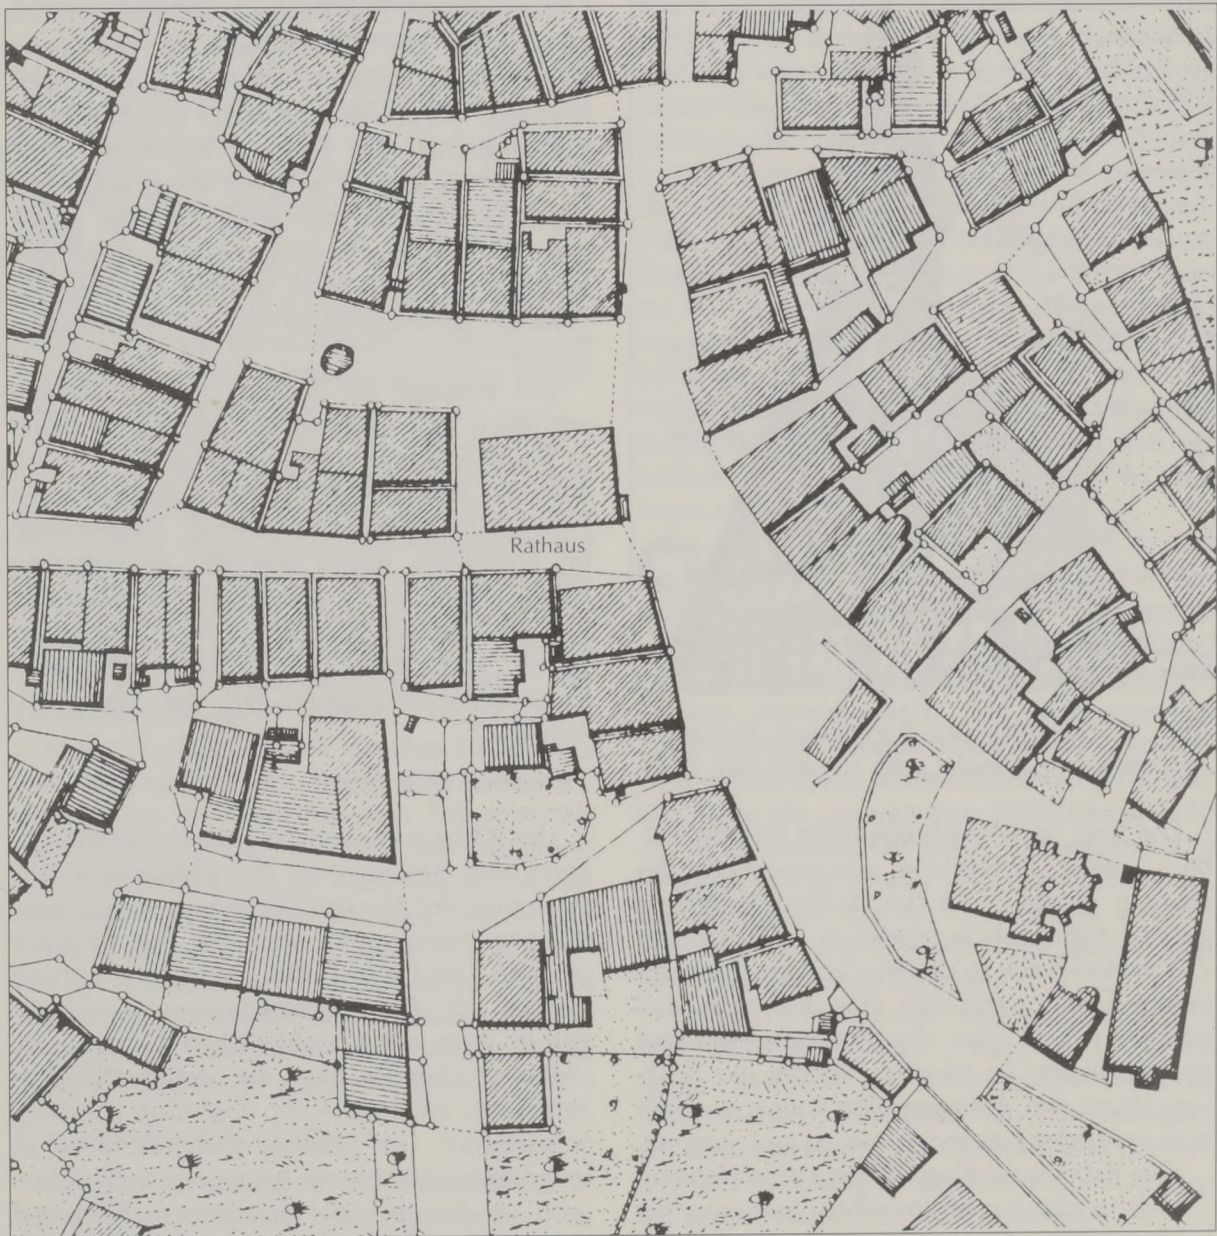
Der Backnanger Katasterplan von 1832 zeigt am südlichen Ende der Rathaus-Ostgiebelwand einen kleinen Vorbau. Hierbei handelt es sich nicht um eine Außentreppe zum ersten Obergeschoß, wie man auf den ersten Blick annehmen könnte, sondern um die Darstellung des an dieser Stelle auch auf älteren Fotografien noch nachgewiesenen Brunnens (Abb. 3). Die ovale Binnenzeichnung im Katasterplan soll vermutlich einen Brunnentrog darstellen.<sup>1</sup>

Abb. 2: Katasterplan von Backnang aus dem Jahr 1832, Ausschnitt.

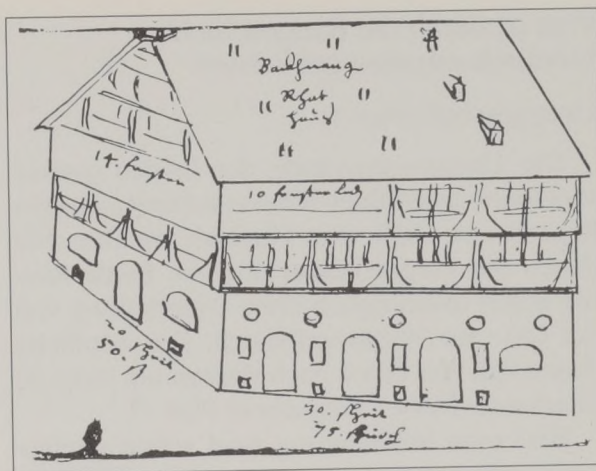
Den um 1600 errichteten Rathausbau hielt Heinrich Schickhardt in einer Skizze fest (Abb. 4). Als Baumeister wird Georg Beer vermutet, die Konsolbüsten unter der Vorkragung des ersten Obergeschosses werden Hans Kretzmaier zugeschrieben. Von diesem Bau blieben nach dem Stadtbrand 1693 die beiden großen Gewölbekeller und die Umfassungswände des Erdgeschosses erhalten.

Abb. 4: Backnang RhatHaus, Handskizze von Heinrich Schickhardt, Anfang 17. Jahrhundert.

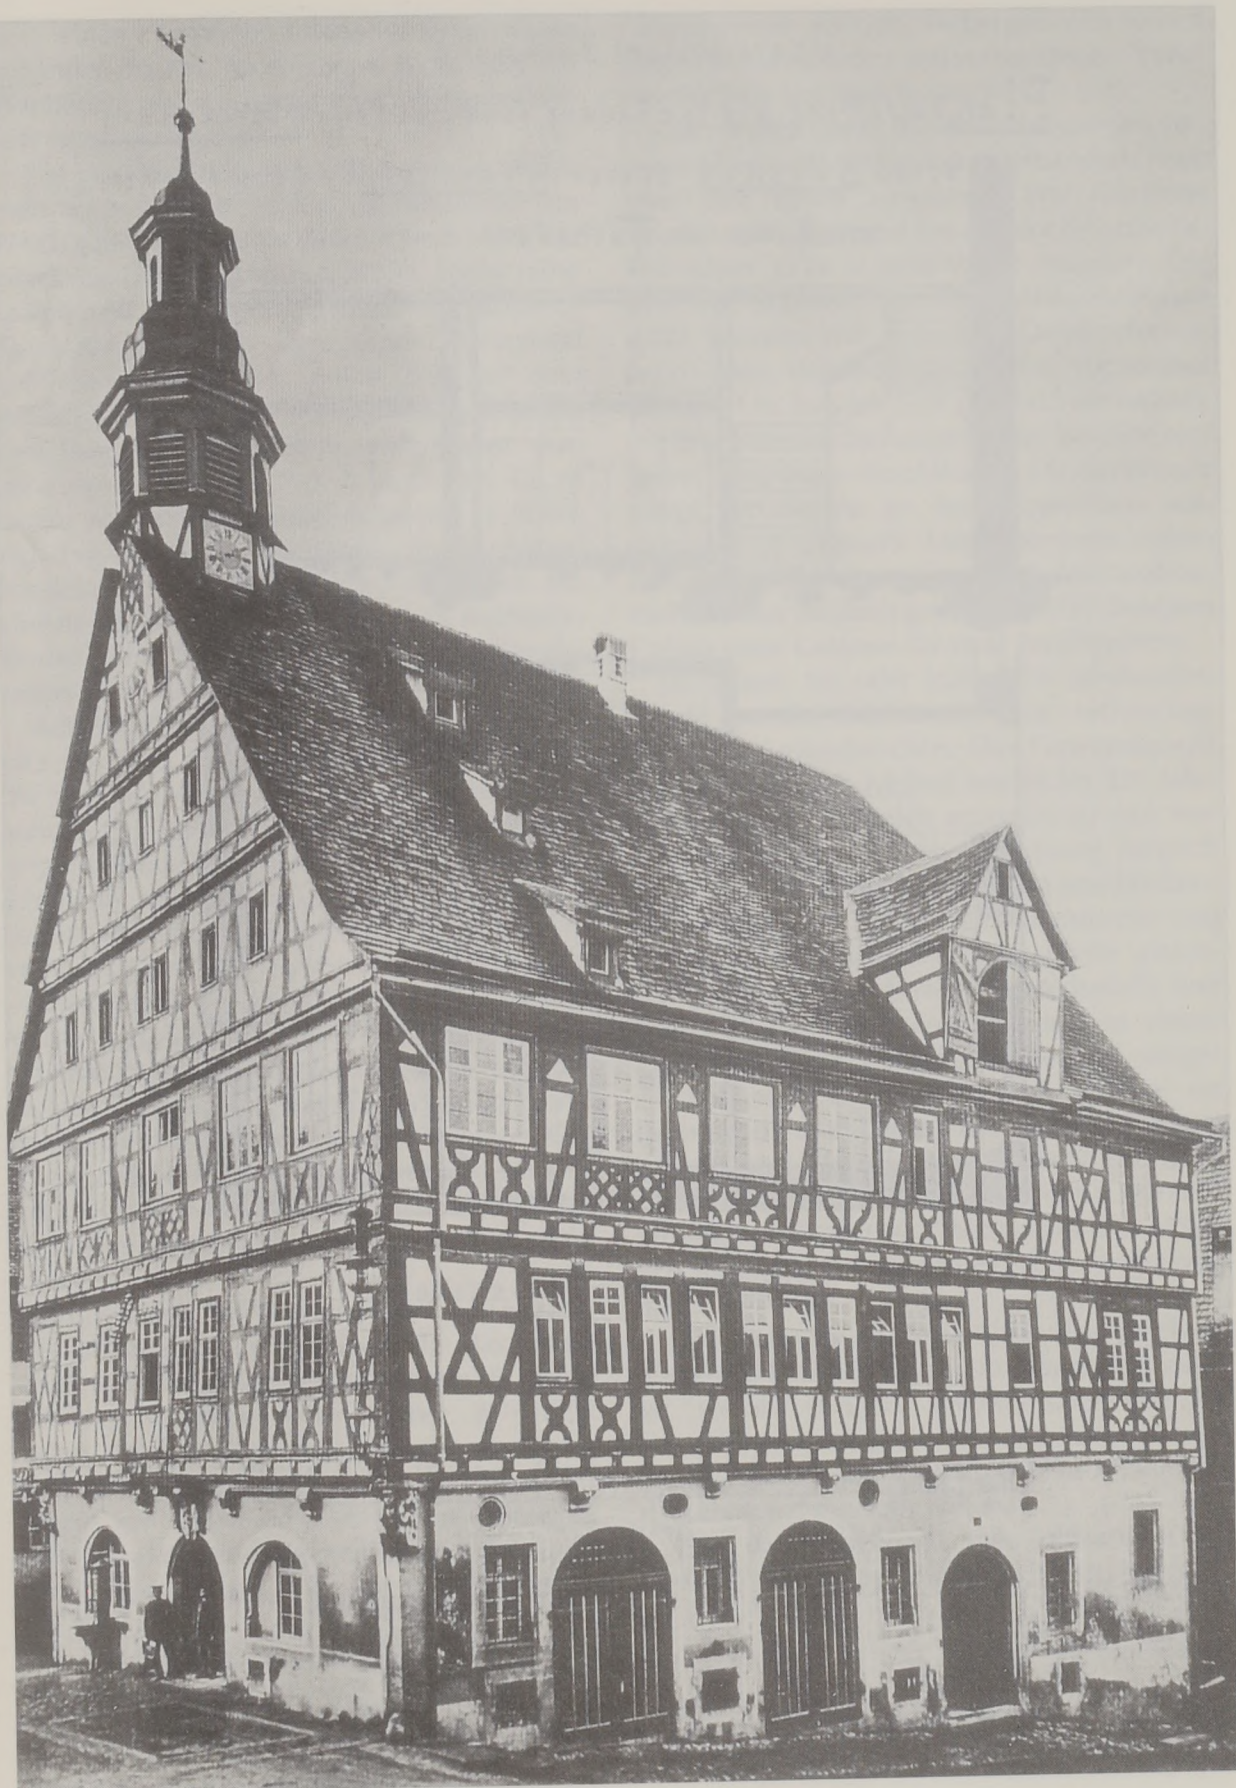
In der zweiten Hälfte des 20. Jahrhunderts wurden sämtliche Kellerfenster vermauert und von außen verputzt. Historische Fotografien zeigen ihre regelmäßig unter den Erdgeschoßfenstern angeordneten Werksteingewände mit Holzklappläden (Abb. 5).

Abb. 5: Nordost-Ansicht des Rathauses um 1905.

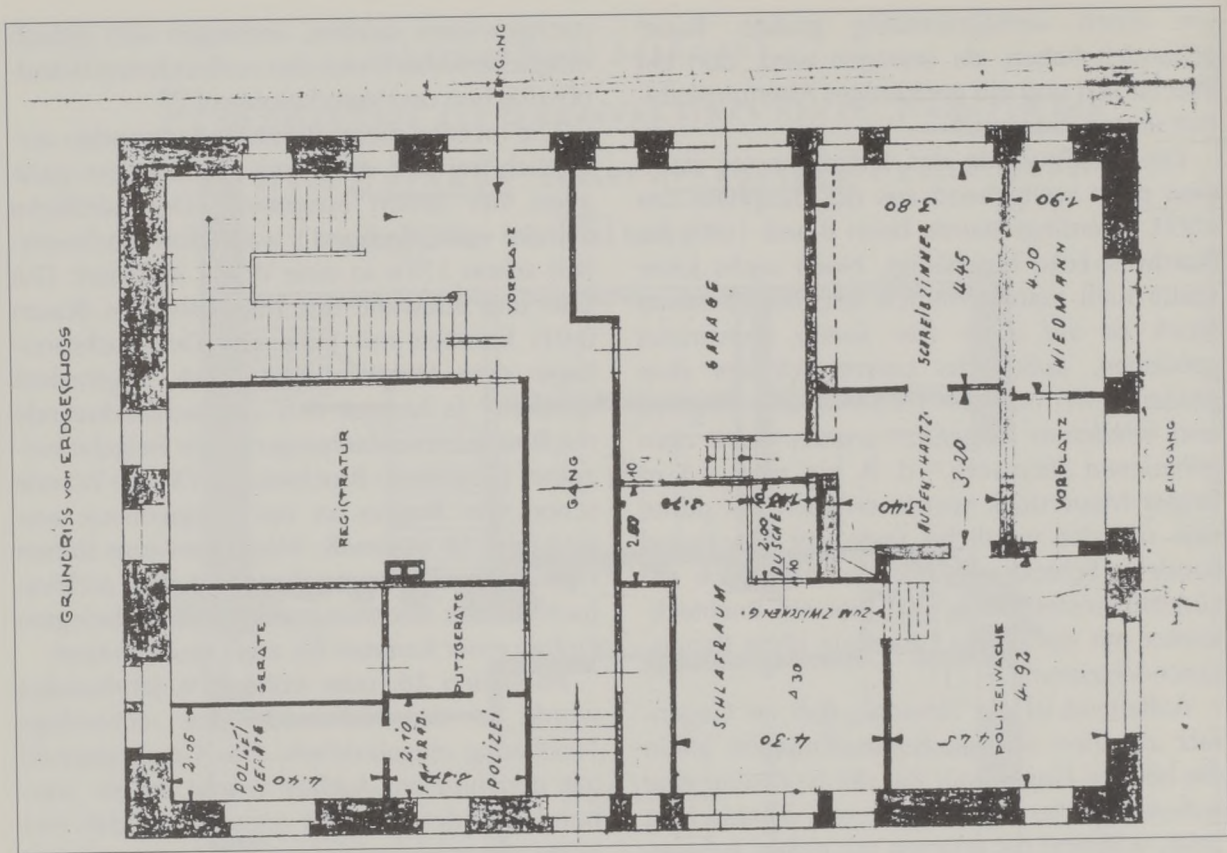
Abb. 7: Plan zum Einbau eines Raumes für die Polizei im Erdgeschoß des Rathauses, Februar 1935.

Das Ziegelstein-Mauerwerk der etwa 30 Zentimeter starken Trennwand zwischen Raum 0.07 und 0.08 ist dem der 1891 eingebauten Wachlokal- und Flurwand sehr ähnlich. Sie könnte deshalb gleichzeitig entstanden sein. Der Türdurchbruch dieser Wand wurde erst nachträglich geschaffen, denn auf einem Plan

aus dem Jahr 1935 ist er noch nicht vorhanden (Abb. 7). Auch die Südwand des Vorräume Raums 0.14 ist möglicherweise älteren Datums. Der Plan von 1935 und ein Bestands(?)Plan aus den 50er Jahren zeigen hier eine kräftig dimensionierte, nach Westen laufende Mauerwerkswand (Abb. 8). Ebenfalls noch aus dem 19. Jahrhundert stammt die Ostwand von Raum 0.09. Sie besteht aus Fachwerk mit Ziegelsteinausfachungen. Die Hölzer sind gesägt.

im Umbauplan von 1935 bereits eingezeichnet (Abb. 7). Auch das westliche Fenster von Raum 0.11 war damals schon nach Süden verbreitert worden. Der Plan von 1953 scheint dagegen im Bereich der Südwest-Ecke fehlerhaft zu sein (Abb. 8). Die übrigen Wände stammen aus der zweiten Hälfte des Jahrhunderts. Meist handelt es sich um sehr dünne Leichtbauwände.

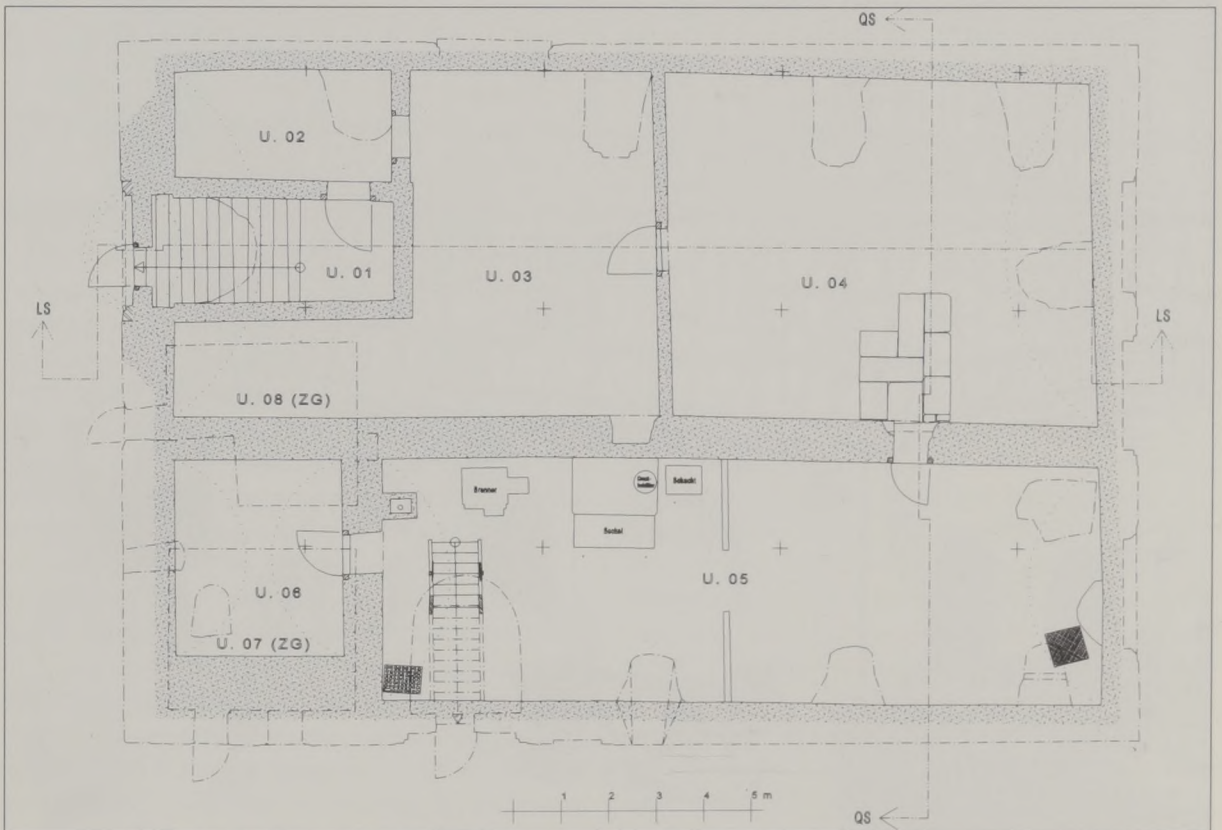
Plan 1: Grundriß Untergeschoß, Büro Gromer 1998.

Die Umfassungswände der beiden großen stichtonnengewölbten Räume stammen aus der Bauzeit um 1600. Ihre Fluchten stimmen mit denen des Erdgeschosses überein. Beide Räume liefen ursprünglich ohne Unterteilung von der Ost- zur Westwand durch. Die nördliche Tonne fällt von Osten nach Westen um zirka 50 Zentimeter (siehe Längsschnitt Plan 7).

Eine erste Veränderung fand schon wenige Jahre später statt: 1601 baute man zwei übereinanderliegende Gefängniszellen im westlichen Bereich der südlichen Längstonne ein. Es handelt sich um die Räume U.06 und U.07. Beide besitzen niedrige Stichtonnengewölbe. Der obere Raum ragt in den Bereich des Erdgeschosses hinein. Das Gewölbe des unteren Raumes sitzt auf einer zirka 90 Zentimeter starken Vormauerung vor der Südwand und auf der älteren Mittellängswand auf. Der untere Raum konnte bis ins 20. Jahrhundert hinein nur aus der oberen Zelle betreten werden: In einer Fußbodenöffnung führt eine Treppe durch einen schmalen Kellerhals hinab. Dieser Zugang und die zahlreichen Ritzzeichnungen am Tür- und Fenstergewände des oberen Raumes belegen die Gefängnisnutzung (Befunddokumentation Abb. 14 bis 16). Als älteste Einritzungen ließen sich die Jahreszahlen 1621 und 1643 identifizieren. Die Befunde werden durch die archivalische Überlieferung bestätigt: 1616 wird von einem unteren Raum für die Gefangenen an Leib und Leben, dem sog. Malefizgefängnis, und dem oberen Gefängnis für die Bürger berichtet.<sup>13</sup> Der untere Raum soll so beschaffen gewesen sein, daß dort krank und schwach gewordene Gefangene nicht versorgt werden konnten. Es ist sogar der Fall eines Gefangenen überliefert, der im unteren Raum Angstzustände bekam und versuchte, sich zu erhängen. Noch im Jahr 1617 dürfte laut Schahl ein eigenes Gefängnis gebaut worden sein. Die genannten Räume im Rathaus dienten ab dem Jahr 1731/32 als „Zuchthäusle“ für die Abbüßung minderschwerer Strafen bei Verstößen gegen die weltliche und geistli-

Nicht mit den Archivalien in Einklang zu bringen ist der dritte Gewölberaum auf der Zwischenebene, Raum U.08. 1616 wird ausdrücklich darüber geklagt, daß nur zwei Räume für die Gefangenen zur Verfügung stehen und daß ein eigener Raum für die Folter fehlt.<sup>15</sup> Da jedoch die östliche Stirnwand in einer Flucht mit der von Raum U.07 liegt und es keine Hinweise darauf gibt, daß die Zwischenwand und die Gewölbe erst nachträglich eingezogen wurden, sind beide Räume zeitgleich anzusetzen.

Zeitlich nicht einzuordnen ist der nachträgliche Durchbruch des nordöstlichen Kellerfensterhalses in Raum U.05.

Aus der Zeit des Zweiten Weltkriegs stammen folgende Bauteile: Die aus Ziegelsteinmauerwerk bestehenden und mit Luftschutztüren ausgestatteten Trennwände zwischen den Räumen U.01 bis U.04, die Durchbrüche zwischen dem nördlichen und südlichen Tonnengewölbe, die teilweise Vermauerung der Keller Tore, die hölzerne Treppe hinab in den südlichen Gewölbekeller Raum U.05 und der Durchbruch für einen ebenerdigen Zugang in der Westwand der ehemaligen Gefängniszelle Raum U.06.

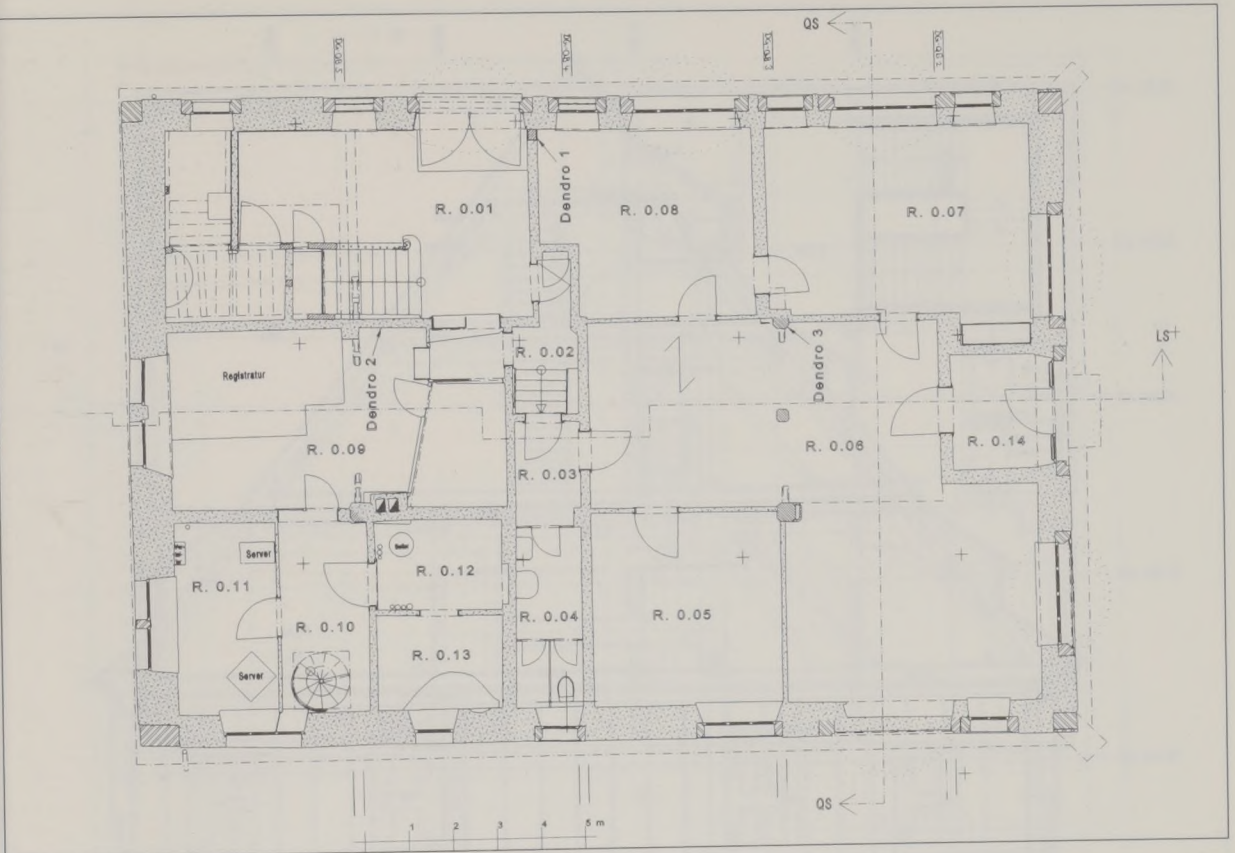
Plan 2: Grundriß Erdgeschoß, Büro Gromer 1998.

Die Außenwände des Erdgeschosses stammen noch weitgehend aus der Bauphase um 1600. Allerdings wurde beim Brand 1693 die Nordwest-Ecke beschädigt. Noch sechs Jahre später hielt man schriftlich fest: *der steinerne Stock ist auf allen vier Seiten ohnverletzt geblieben, außer das untere Eck bei dem großen Keller muß bei 15 Schuh abgebrochen und wiederum aufgeführt werden samt dem gehauenen Steinwerk*,<sup>17</sup> d. h. ein etwa 4,5 m langes Mauerstück wurde erneuert. Es dürfte sich um das westliche Ende der Nordwand handeln: Schickhardt zeichnet dort noch ein Lünettenfenster, heute sitzt hier ein Rechteckfenster mit einfachem Ladenfalz ohne Renaissance-Verzierung.

Auffallend ist die Tatsache, daß im Gegensatz zu allen übrigen Bogenöffnungen allein die heutige Eingangstür auf der Nordseite eine äußere Profilierung mit innerem Türanschlag zeigt, während die ersteren mit einem äußeren Türfalz für nach außen aufgehende Tore ausgestattet sind – das heißt, daß sich hier schon vor 1693 der eigentliche Haupteingang befand.

Die Fenster an der Südwest-Ecke des Rathauses unterscheiden sich durch ihre verputzten Laibungen, ihre Größe und Lage von den übrigen Rechteckfenstern mit verzierten Werksteingewänden. Da der doppelstöckige Gefängniszelleneinbau aus der Zeit nach 1601 in das Erdgeschoß hineinragt, könnten einige der Laibungen noch auf diesen Umbau zurückgehen.

Aus der Zeit des Wiederaufbaus 1716 stammen die beiden Ständerreihen, die das Erdgeschoß in drei Längszonen unterteilen. Es dürfte sich um ehemals acht Ständer gehandelt haben, wobei je zwei in den Ebenen der Dachquerbinder angeordnet waren. Der südliche Ständer von Querbund 2 fehlt heute. Der nördliche Ständer von Querbund 2 und der südliche von Querbund 4 konnten bislang nicht

Die meisten dieser Bundständer standen vermutlich frei und waren mit Kopfbändern nach allen vier Seiten ausgesteift. Der nördliche Ständer von Querbund 5 war jedoch nachweislich schon 1716 in eine Wand integriert: Die Ost- und Südwand des Treppenhauses (Raum 0.01) konnten mit Hilfe der Dendrochronologie dem Wiederaufbau 1716 zugeordnet werden.<sup>18</sup> Es handelt sich um Fachwerkwände mit Bruchsteinausfachungen unter Beigabe einzelner Ziegelstein-Bruchstücke. Ob die Wände schon von Beginn an das Treppenhaus ausgrenzten, ist ungewiß. Möglicherweise stehen sie auch im Zusammenhang mit dem archivalisch für das Rechnungsjahr 1718/19 belegten Einbau einer Kammer für zwei Feuerspritzen.

Im späten 18. oder frühen 19. Jahrhundert wurde an der Südfassade eine rechteckige Türöffnung eingebrochen. Das Gewändeprofil mit pyramidalem Auslauf wurde im 20. Jahrhundert leider komplett erneuert, so daß hier keine genauere zeitliche Einordnung möglich ist. Die an die östliche Türlaibung anschließende und bis zum nördlichen Bundständer von Querbund 4 reichende Wand dürfte gleichzeitig eingezogen worden sein. Jedenfalls sind die Türöffnung und die Querwand in einem Plan von 1891 bereits als Bestand eingezeichnet (Abb. 6). Vermutlich bilden sie Begrenzung und Zugang des 1884 erwähnten großzügigen Häutemagazins. Der Frucht- bzw. Getreidemarkt, dessen Einrichtung für 1815/16 archivalisch belegt ist,<sup>19</sup> hätte demnach lediglich die östliche Erdgeschoß-Hälfte eingenommen.

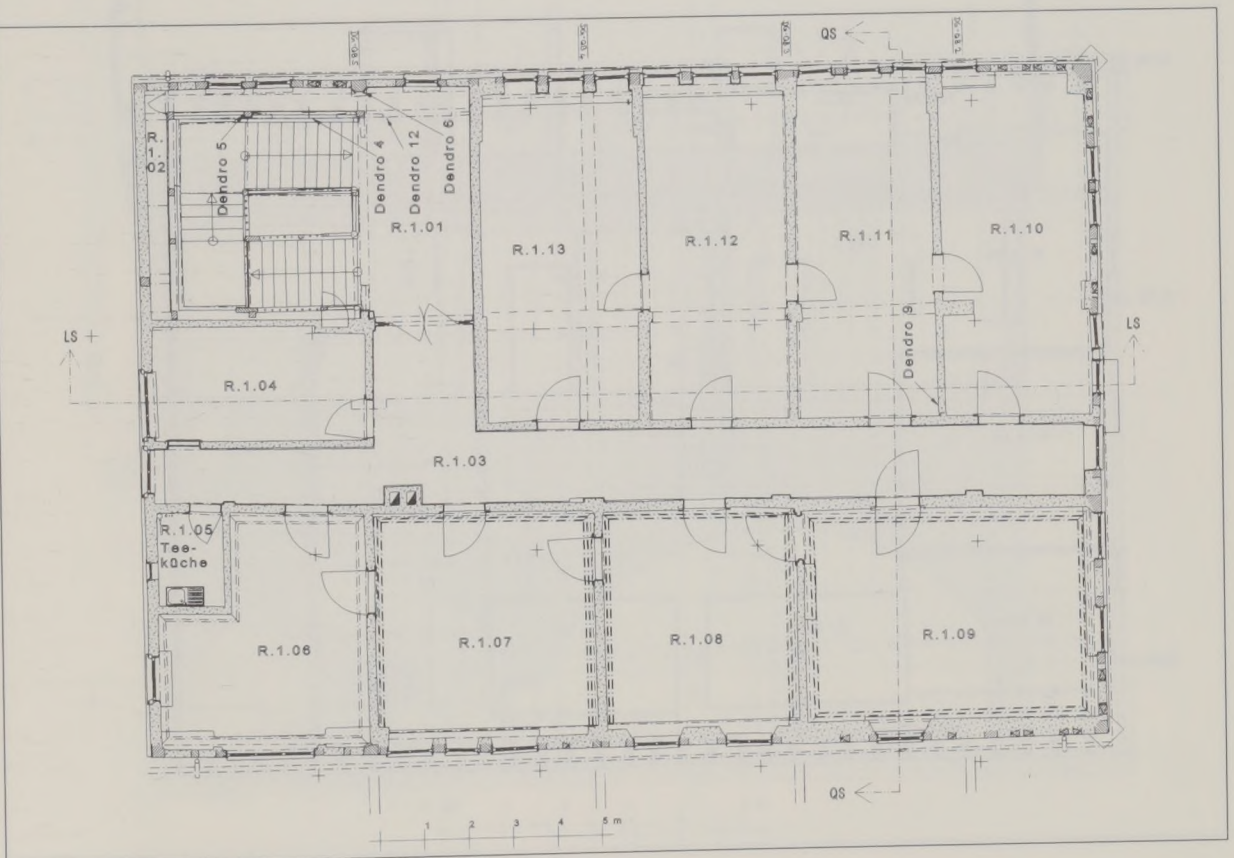
Plan 3: 1. Obergeschoß, Büro Gromer 1998.

Die ältesten erhaltenen Teile des ersten Obergeschosses stammen aus der Wiederaufbauzeit 1716. Es handelt sich dabei um die Fachwerk-Außenwände und das innere Konstruktionsgerüst der beiden Ständerreihen. Ursprünglich dürften – wie im Erdgeschoß – je zwei Freiständer in der Ebene eines jeden Dachquerbinders angeordnet gewesen sein, das heißt es waren zwei Reihen mit je vier Ständern vorhanden. Nachweisbar sind heute nur noch zwei dieser Freiständer: der nördliche Bundständer von Querbund 3 und der südliche Bundständer von Querbund 4. Drei weitere

fehlen: der südliche Bundständer von Querbund 3, der nördliche von Querbund 4 und der südliche von Querbund 5. Die Lastabtragung wird hier von den jüngeren Innenwänden übernommen. Die übrigen drei Bundständer – nämlich die beiden von Querbund 2 und der nördliche von Querbund 5 – verbergen sich möglicherweise noch unter den vorhandenen Wandoberflächen.

Noch im 18. Jahrhundert wurde die Westgiebelwand repariert. Diese Maßnahme ist archivalisch für das Rechnungsjahr 1770/71 belegt<sup>26</sup> und kann im Dach nachvollzogen werden. Im Bereich des Treppenhauses befanden sich ehemals Fensteröffnungen.

Vom übrigen Fassadenfachwerk des ersten Obergeschosses wurden im 19. Jahrhundert große Bereiche zugunsten einer dichteren Befensterung ausgewechselt. Die erneuerten Wandbereiche zeigen Fensterständer, drei dicht angeordnete Riegelreihen, Schwelle-Rähm-Streben und V-förmige Verstreben in den Brüstungsfeldern. Das Fachwerk der 1716er-Wandpartien besteht dagegen aus Andreaskreuzen, K-Verstreben und zwei Rie-

gelreihen mit einem direkt unter dem Rähm liegenden dritten Riegel. Ungestörte Partien aus dem Bauzustand 1716 sind im Bereich des nordöstlichen Eckraumes und des Treppenhauses (Raum 1.01) erhalten. An den beiden äußeren Wandständern von Querbund 5 ist erkennbar, daß die Bundständer des Fassadenfachwerks im Bauzustand 1716 mit Fasen samt Ausläufen vor die innere Wandflucht vorsprangen.

Die vorhandenen Innenwände stammen größtenteils aus dem 19. Jahrhundert. Es lassen sich anhand der Wandmaterialien zwei Einbauphasen unterscheiden, jedoch liegen keine Anhaltspunkte für eine zeitliche Einordnung vor: Die Querwände der südlichen Zimmerflucht, die Ostwand des Treppenflurs (Raum 1.01) und die Wand zwischen Raum 1.11 und 1.12 bestehen aus Fachwerk mit Bruchstein-ausfachungen (größtenteils unter Beigabe von Ziegelstein-Bruchstücken). Denselben Wandaufbau zeigt die Südwand des schmalen Gangs (Raum 1.03), jedoch nur am östlichen und westlichen Ende. Im übrigen Verlauf besteht sie aus Ziegelstein, wie die übrigen

Das Fassadenfachwerk des ersten Obergeschosses sollte insgesamt erhalten bleiben, jedoch sind drei unterschiedliche Gewichtungen vorzunehmen: Das Fassadenfachwerk aus dem Bauzustand 1716 sollte unverändert erhalten bleiben. Das Fachwerk der komplett verputzten Westgiebelwand sollte vor Eingriffen zunächst geprüft werden. Bislang ist unklar, ob und wie weit hier 1770/71 Veränderungen vorgenommen wurden und ob die Giebelwand Sichtfachwerk enthält. Auch sollte geprüft werden, inwieweit hier durch den Verputz Schäden an den Hölzern entstanden sind.
