# Johannes Gromer Ehemalige Schloßkirche Schmiedelfeld – eine bauhistorische Untersuchung

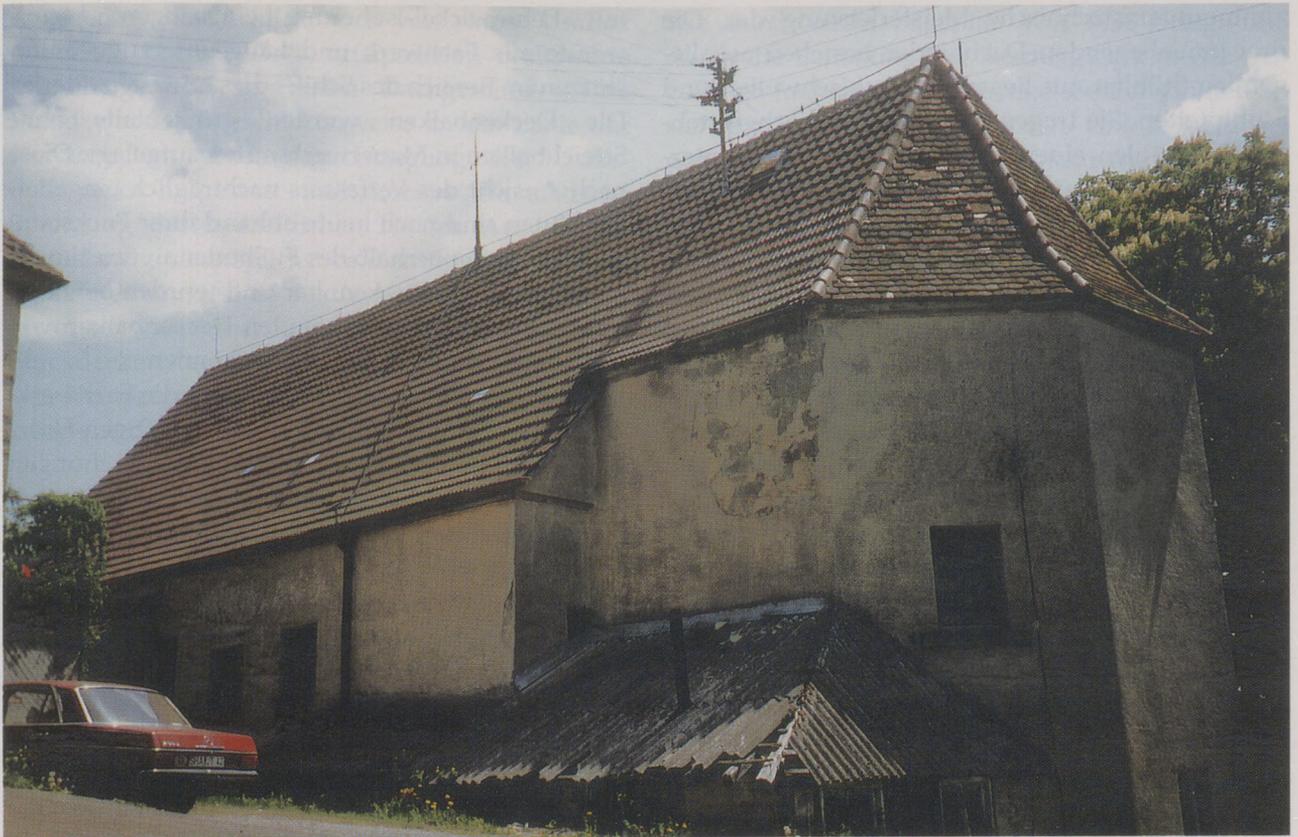
*Blick auf die frühere Schloßkirche Schmiedelfeld von Nordwesten aus.*

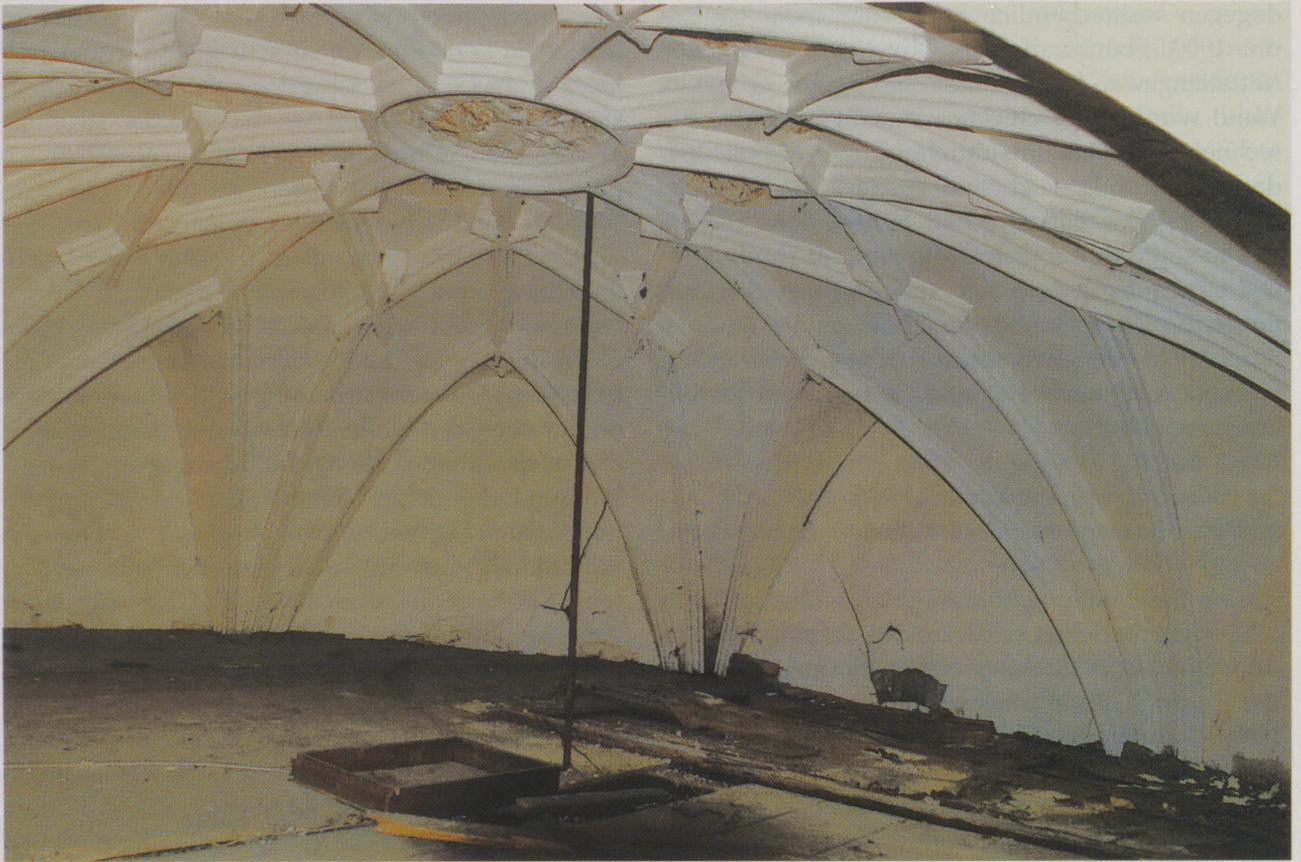
Schloßkirche Schmiedelfeld, Stuckgewölbe des Chors.

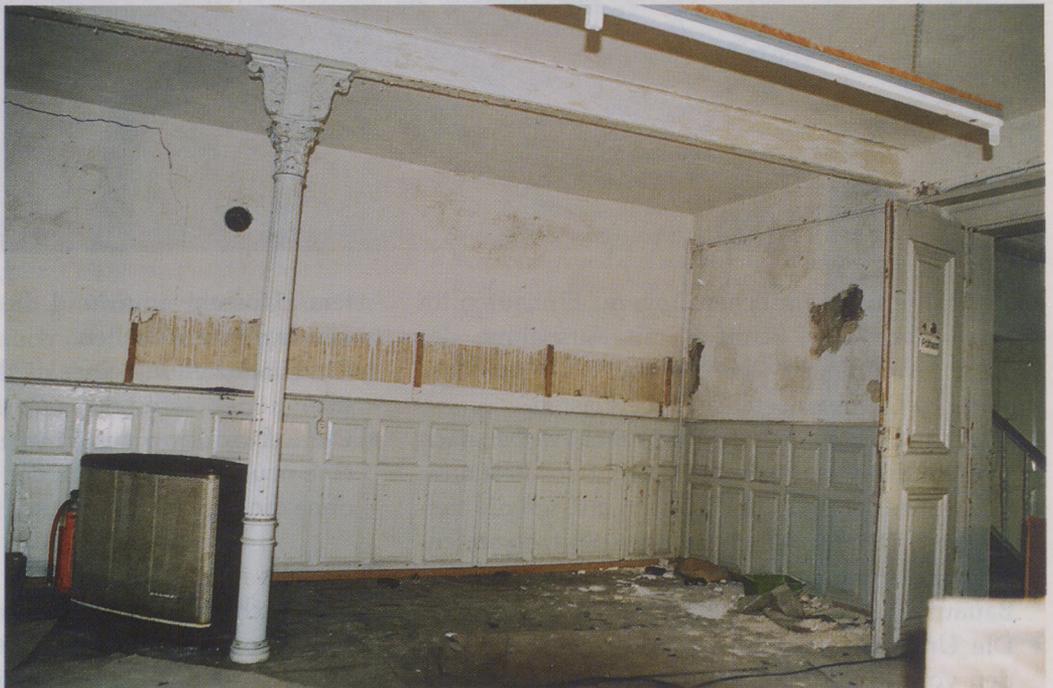
*Schmiedelfelder  
Schloßkirche, süd-  
westlicher Erdge-  
schoßraum.*

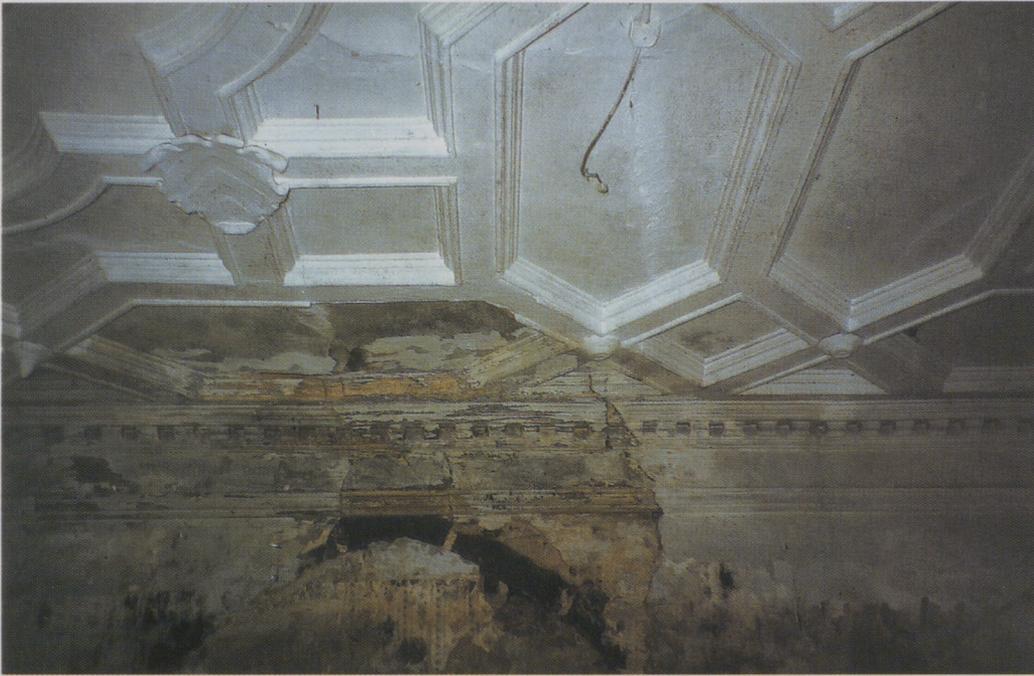
Schloßkirche Schmiedfeld: Stuckdecke des Kirchenschiffs, Detail.

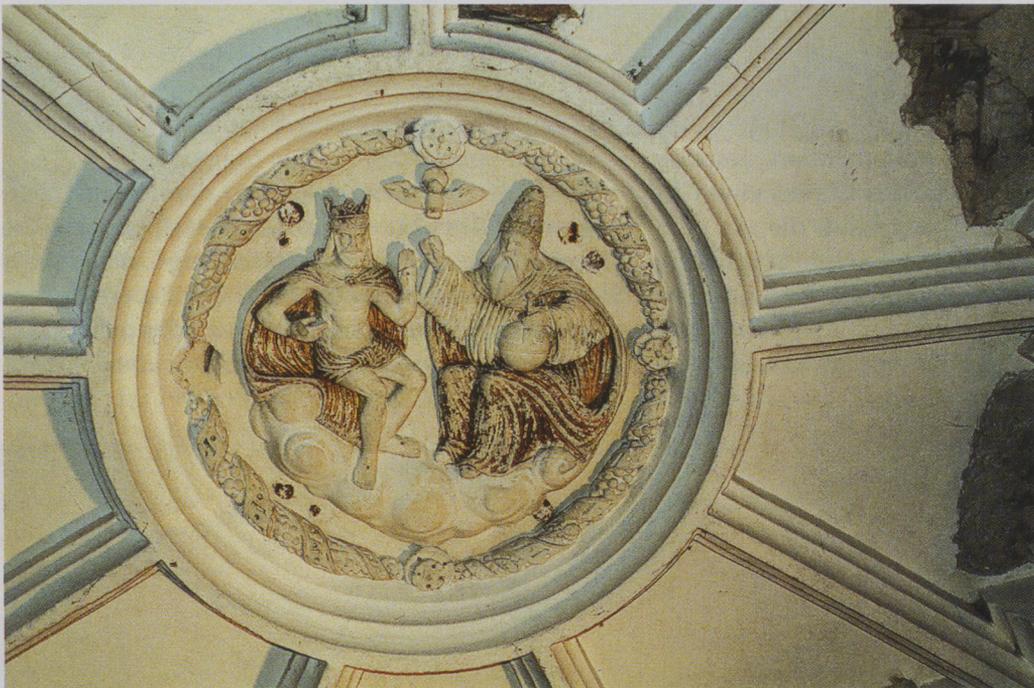
Schlußrosette des Chorgewölbes mit einer Darstellung der Dreieinigkeit.
