Zur Instandsetzung des St. Candiduskirchleins in Kentheim

Von Rudolf Lempp

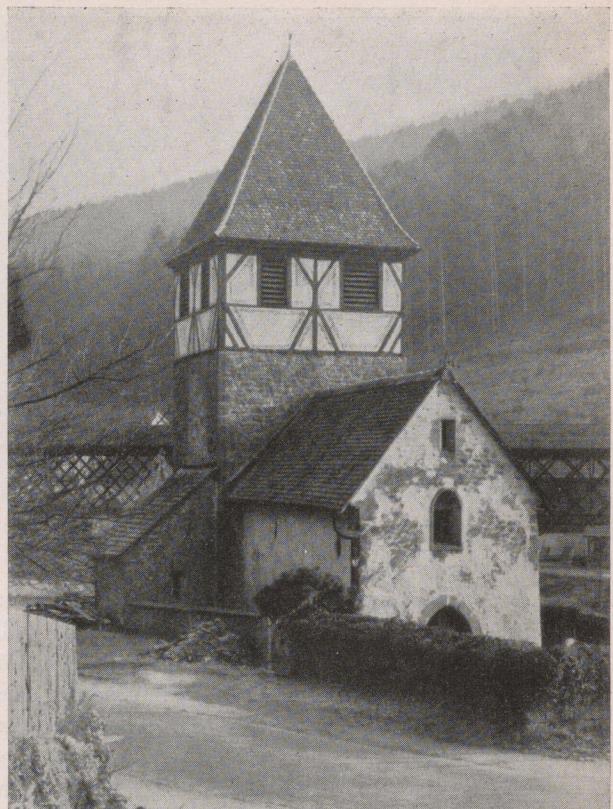
1. Das St. Candiduskirchlein nach der Instandsetzung
Aufnahme Fuchs

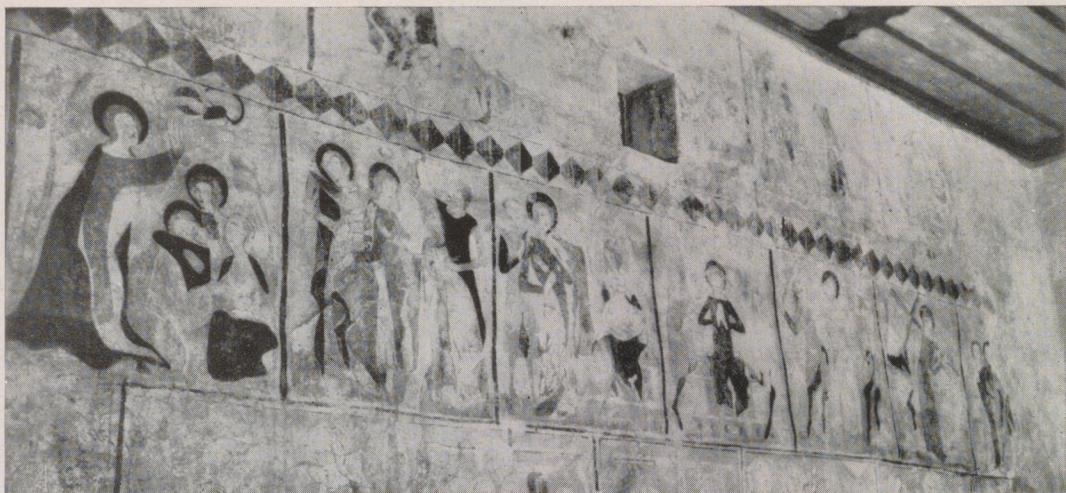
Die Instandsetzung in den Jahren 1955 bis 1957 bezog sich zunächst vor allem auf die wertvollen Fresken (Bild 2).

2. St. Candidus: Teile der Fresken an der Nordwand

Um sie gegen die aus dem Boden aufsteigende Feuchtigkeit zu schützen, wurden zunächst ringsum Tonrörchen zur Durchlüftung des Mauerwerks eingesetzt. Sodann wurde durch Kunstmaler Hammer von Ulm das ausgewaschene Sandsteinmauerwerk durch Einpressen von vielen Eimern von Zementmörtel gefestigt und der Putz fest mit ihm verbunden, ehe Hammer an die Reinigung der Malerei von späterer Übermalung und an ihre Festigung gehen konnte.

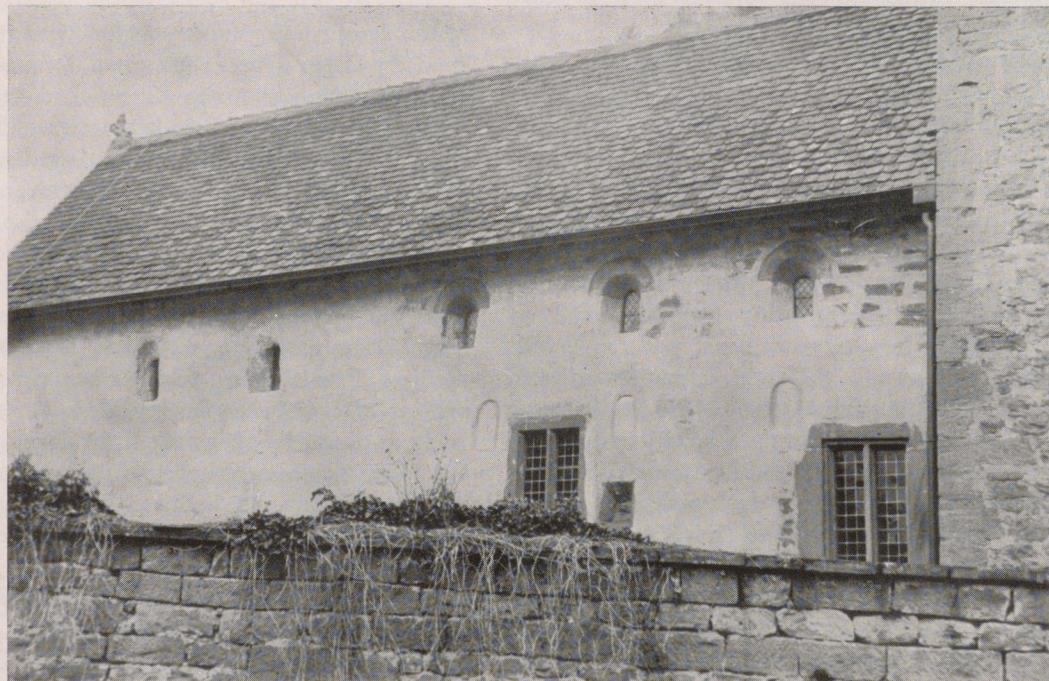
3. Außenwand von St. Candidus (bes. zu beachten die zugemauerten tiefssitzenden Rundbogen)

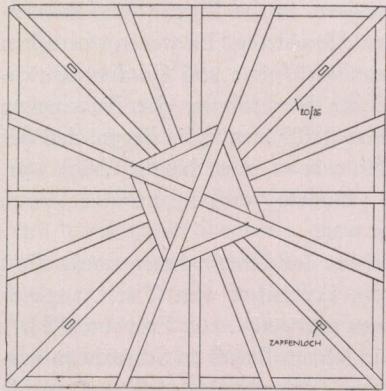
erkannt. Nun zeigte aber das Dachgebälk über der Glockenstube eine Form, die deutlich erkennen ließ, daß über ihm ursprünglich kein Satteldach, sondern ein Zeltdach gestanden haben muß (Bild 5). Nie würde man unter ein Satteldach ein so kompliziertes Gebälk legen.

Dazu kommt, daß dieses Gebälk aus sehr starkem Holzwerk besteht, und daß auch die darunterstehenden, heute außen sichtbaren Fachwerkwände sorg-

fältige eichene Konstruktion sind, während die Sparren des Satteldaches dünnes Fichtenholz waren.

5. Dachgebälk über der Glockenstube

Aus diesen Gründen wurde jetzt dem Turm wieder ein Zeltdach gegeben, so daß nun der Kirchencharakter deutlicher spürbar geworden ist.

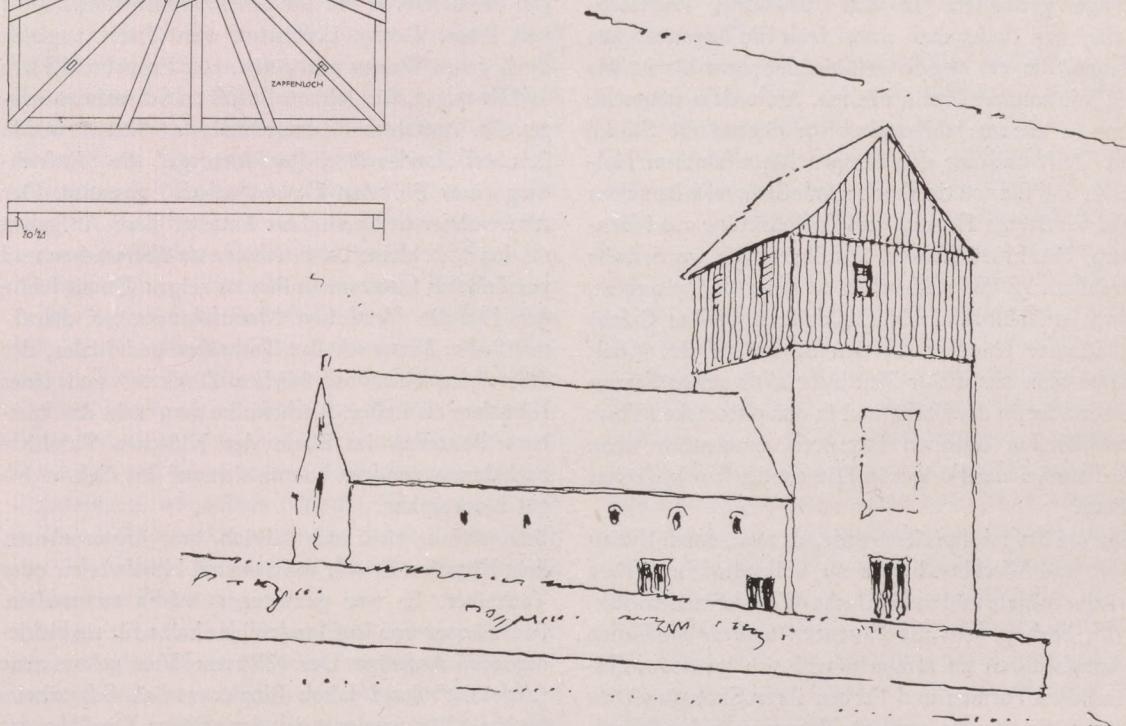
Bei der Instandsetzung hat nun auch das äußere Bild des Kirchleins eine Veränderung erfahren. Seither wurde es mit seiner Holzverschalung der Glockenstube und dem Satteldach des Turms (Bild 6) vom vorüberfahrenden Fremden oft kaum als Kirche

6. Das Kentheimer Kirchlein: früherer Zustand von Süden gesehen
