Baugeschichte beginnt im späten Mittelalter – Erkundung des Zustands und Sanierungskonzept

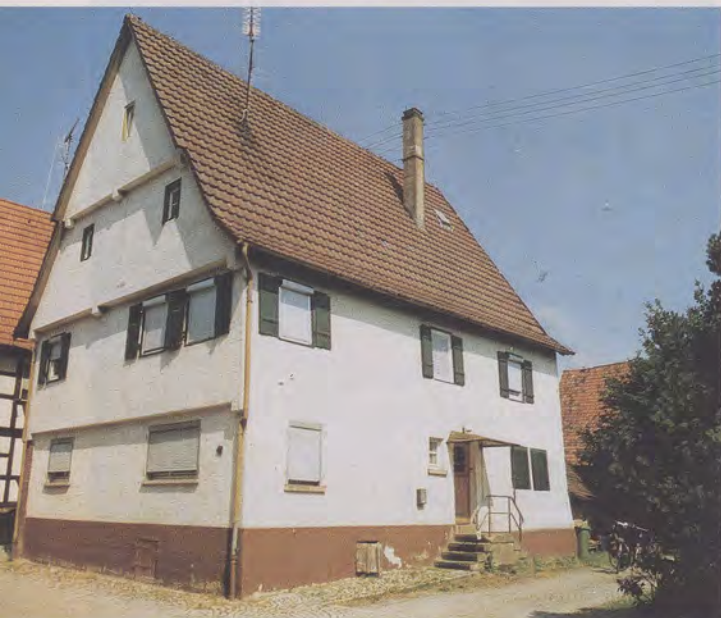
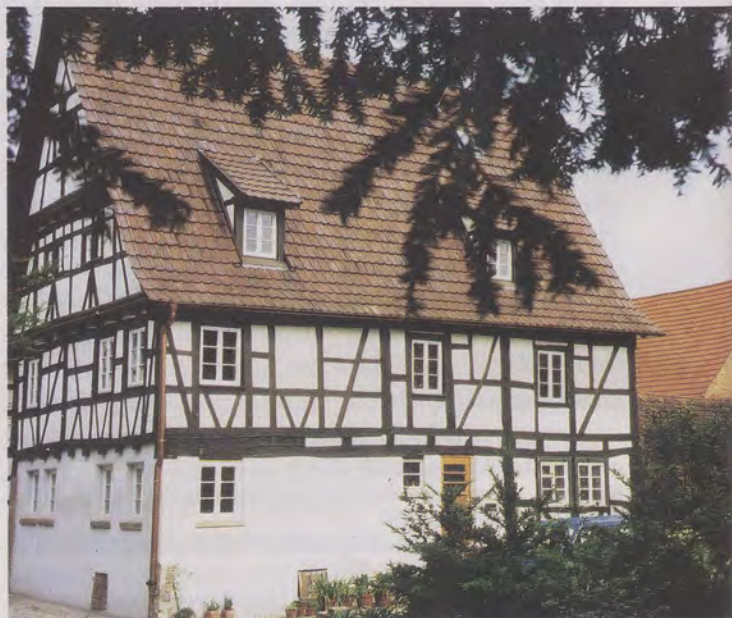
Zweimal dasselbe Haus in der Hauptstraße 42 in Illingen-Schützingen. Links Südgiebel und östliche Traufseite vor dem Umbau, rechts fast genau derselbe Blickwinkel. Man muss sich bei dem Fachwerkbau noch die Fensterläden hinzudenken.

Vor Beginn der Sanierung des Hauses war der äußere Eindruck vor allem durch den vollflächigen Verputz und die letzten Änderungen in den 1960er-Jahren geprägt. Hierbei waren bis auf zwei Fenster aus dem 19. Jahrhundert überall einscheibige ungesprossene, teils sogar querformatige Fenster eingesetzt und mit Kunststoffrollläden versehen worden.

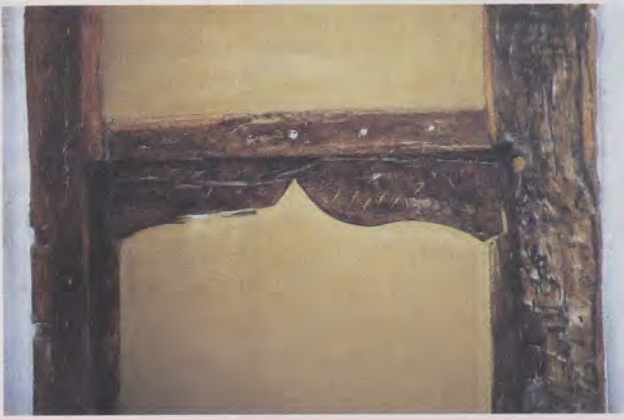
Auf den spätmittelalterlichen Kern des Hauses verweist im Erdgeschoss ein so genannter Eselsrücken in einer Wand.

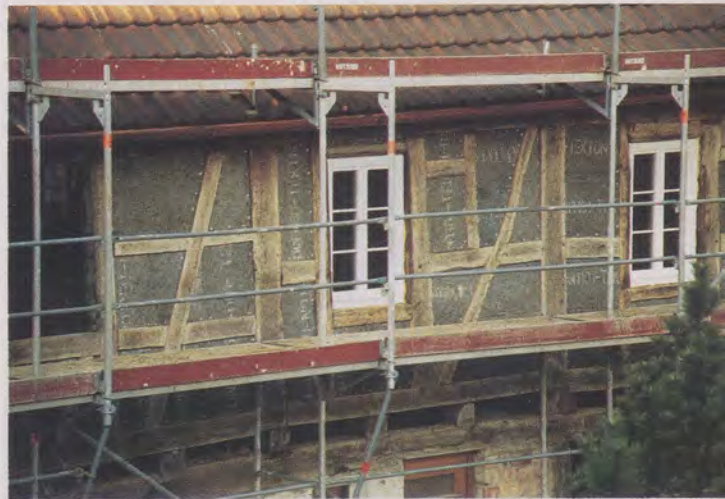
Die Holzwolle-Leichtbauplatten sind als äußere Schalung für den Holzlehm und als Grundlage für den Außenputz in den einzelnen Gefachen gut zu erkennen.

- Anstrich mit Silikatfarbe
- ca. 2 cm reiner Kalkputz
- 2,5 cm Holzwolle-Leichtbauplatte als Putzgrund (Die Fugen zwischen Platte und Balken wurden mit Kokoswolle ausgestopft, die beim Eindringen von Feuchtigkeit aufquillt und gegen weiteres Eindringen abdichtet)
- 15 bis 30 cm Holzleichtlehm
- 2,5 cm Lehm-Leichtbauplatte (an Engstellen auch ca. 1 cm Schilfmatte)
- ca. 3 mm Lehmputz
- Anstrich mit Kaseinfarbe.

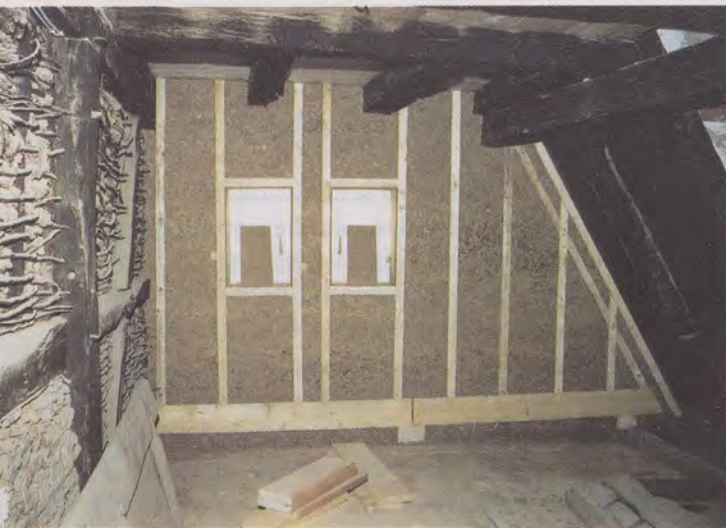
Oben: Innenseite einer Außenwand. Konstruktion und Füllung mit Holzleichtlehm vor der Montage mit Lehmbauplatten. Links ist eine altertümliche geflochtene Wand zu sehen.

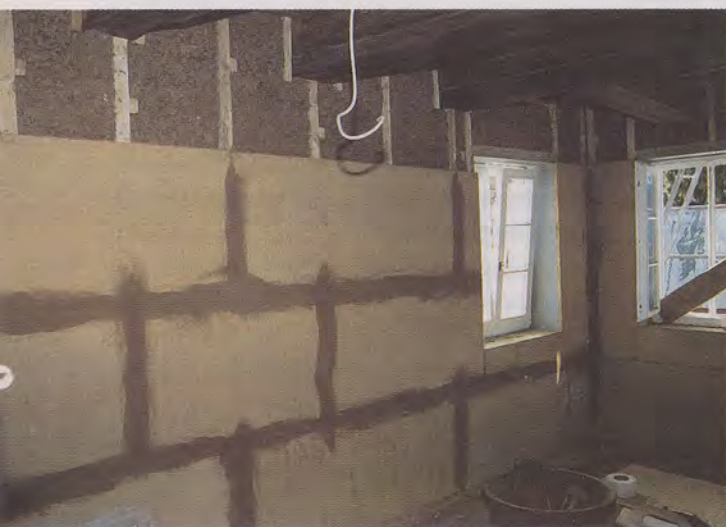
Unten: Innenseite einer Außenwand mit bereits zum Teil montierten Lehmbauplatten.

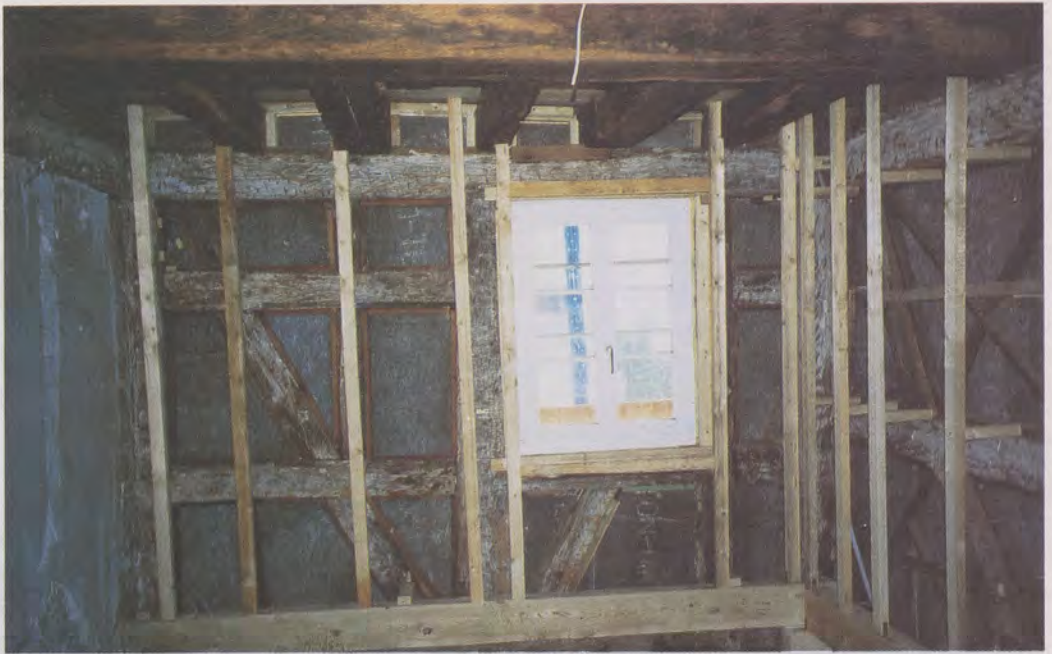
Die Innenseite der Außenwand. Auf der rechten Seite ist das Lattengerüst zu sehen, durch das die ursprünglich etwa 13 cm dicke Wand hier auf etwa 40 cm verbreitert wurde.

Unten rechts: Wo nicht genügend Platz zur Verfügung stand, wurde statt der Lehm- oder Leichtbauplatten eine Schilfrohrmatte aufgebracht und mit Lehm verputzt.

Die angestrebte Stärke der Wandkonstruktion erreichten wir bei ca. 13 cm starkem Fachwerk durch den Vorbau eines Lattengerüsts auf der Innenseite. Es diente außerdem zur Befestigung der Lehm- oder Leichtbauplatten und ermöglichte eine Dämmung zwischen und (lückenlos) vor den Fachwerkbalken. Damit wurde gleichzeitig Winddichtigkeit erreicht.

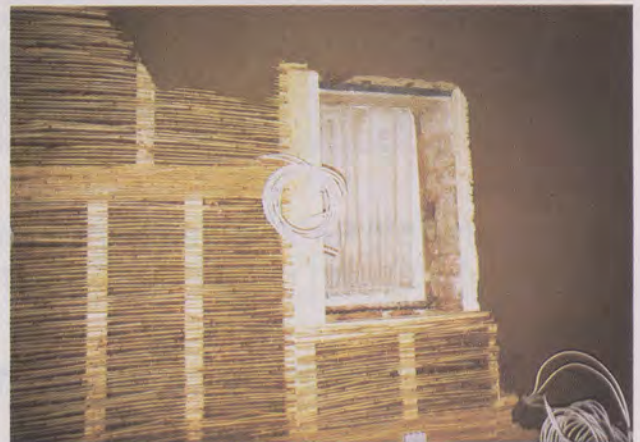
Ein kleines Fenster in der Innenseite der Außenwand eines Raumes erlaubt einen Einblick in das Innenleben der Außenwandkonstruktion.
