Zwei bemerkenswerte Wasserfassungen bei Neusaß/Schöntal und Möckmühl

Von Otto Eggers

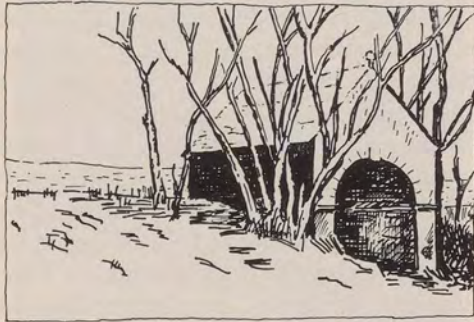
Abb. 1: Die „Grotte“ in Neusaß

häuschen, etwa 2 zu 3 m groß, vorn offen, und innen mit Tuffsteinen ausgekleidet, wie sie entstehen, wenn austretendes Wasser Pflanzenteile und -reste mit Kalk überzieht. In die Fugen der Hinterwand sind eigenartigerweise zahlreiche Schlackenstücke eingepreßt. Sie mögen aus dem Eisenhammer Ernsbach stammen und einst schöne Farben gehabt haben. Jetzt sind sie alle schwarz oxydiert. Vor der Hinterwand leuchtet das blau-weiße Kleid einer Lourdes-Madonna, unter der Figur plätschert ein mittelkräftiger Wasserstrahl aus einem überdimensionierten Dreizollgußrohr in ein hufeisenförmiges Muschelbecken mit der Umschrift: MARIA, UNSERE HOFFNUNG DU.

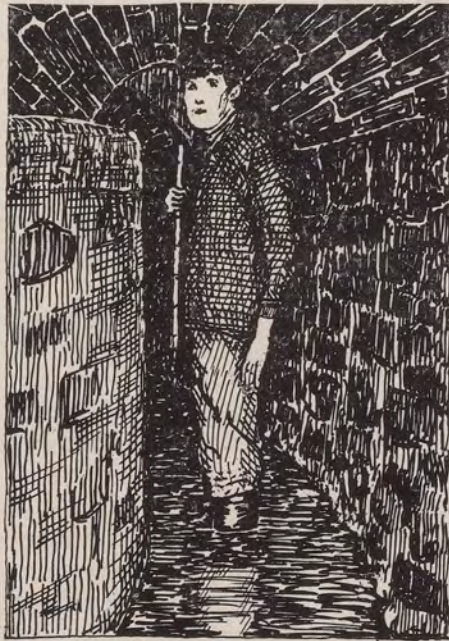
Der Gang ist zwischen 2 und 2½ Schuh breit. Die 5 Schuh hohen Mauern standen 1971 zu etwa 25 cm im Wasser. Da die Gangwölbung noch einmal etwa 1 Schuh Höhe hinzugibt, ist er ziemlich bequem zu begehen. (Abb. 3) Der Boden ist schlammig und mit zahlreichen Mörtelbrocken untermischt. Die Abschlußmauer, an der das Loch aufgerissen wurde, ist über dem Muschelkalkmauerwerk durch

Abb. 3: Der Gang, mit Ansatz des Einstiegs

verwaschen. (Abb. 3) Hier hat man mit einer etwa drei Meter langen geraden Lehre über die Krümmung „hinübergepfuscht“. (Vgl. Abb. 4). Dieser erste Mauerteil links unterscheidet sich von den anderen Mauern dadurch, daß bei ihm die Felssteine bis auf den Grund herabreichen, während sie – abgesehen von einer noch zu erwähnenden Ausnahme – überall auf einem dreischichtigen Ziegelsockel stehen.

Hinter der Krümmung, etwa bei Meter 5 bis 6, ist das Gewölbe durch einen fast quadratischen kurzen Schacht durchbrochen, der mit zwei Sandsteinplatten abgedeckt ist. (Abb. 3, hinter dem Kopf des Helfers) Das ist der alte Einstieg, der nach 1946 durch den Klostermaurer, Meister Dengel, sehr sauber mit Zement verstrichen worden ist. Die rechte Gangmauer ist sehr sorgfältig aufgesetzt und im weiteren Verlauf gerade. Links liegen auf dem dreilagigen Ziegelfußsockel Sandsteinplatten, auf denen die Mauer aber in einem langen Bogen zurückspringend und durchaus nicht lotrecht aufgesetzt wurde. Diese Platten standen 1971 zum großen Teil unter Wasser. Und das war durch unsere Schritte naturgemäß so lehmigtrüb, daß ich erst 1972 bei abgesunkenem Wasserstand feststellte, daß ihr Rand tatsächlich auf die ganze Strecke parallel zur rechten Mauer läuft. Sie bergen einen niedrigen Kanal, durch den nach der Planung das Wasser abfließen sollte. (Abb. 4) Er mündet vor dem gekrümmten Mauerteil.

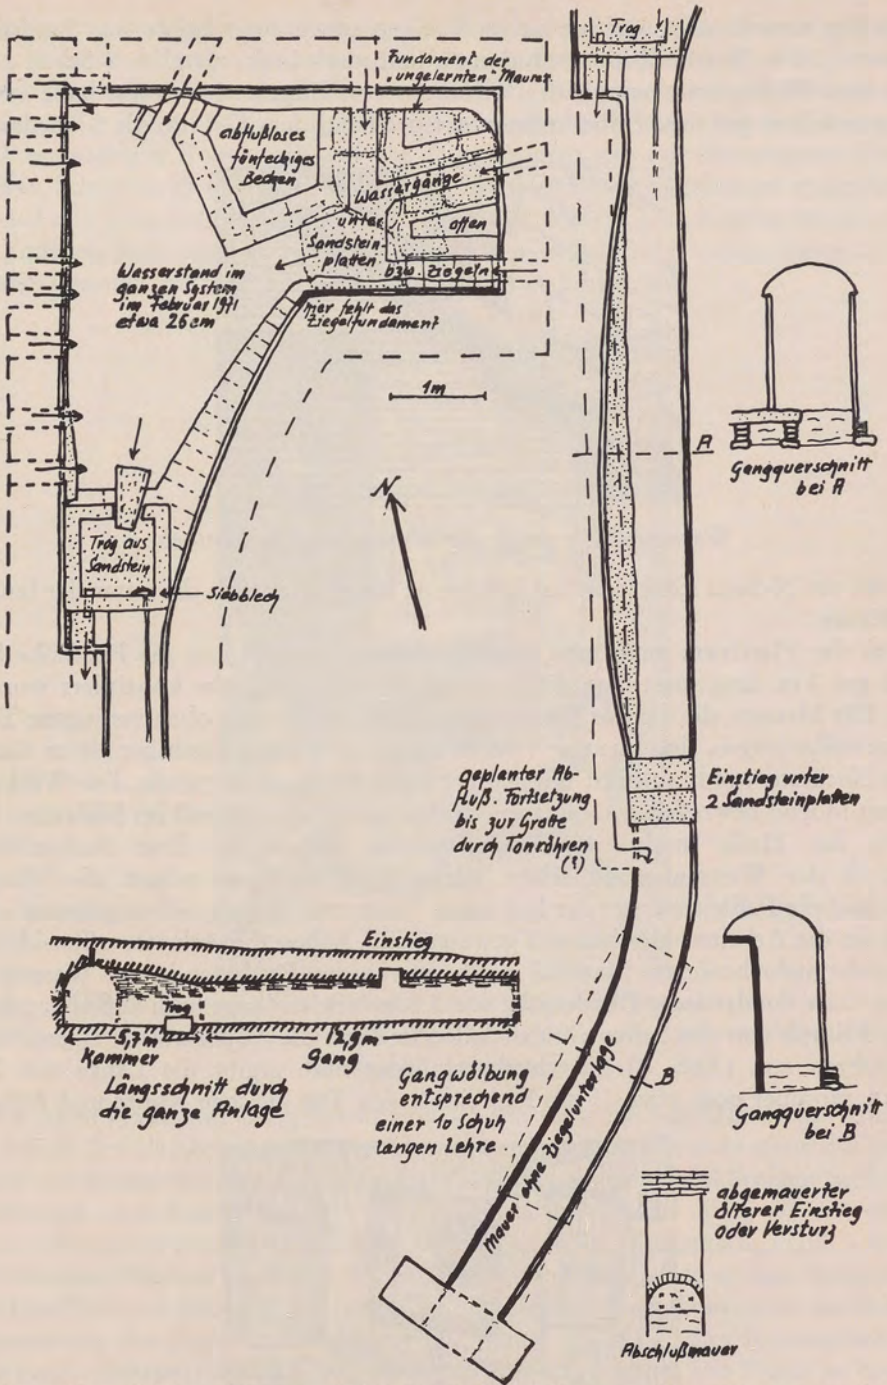
vier Lagen moderner Ziegel aufgehöhht; hier mag ein früherer Einbruch ausgebessert worden sein. Im unteren Teil der Mauer deutet ein Ziegelbogen den früher freien Ausfluß durch einen Graben an. (vgl. Abb. 4, unten rechts) Er ist aber zugeschüttet, so daß sich das Wasser stauen muß. Ich habe auch mit einer niederen Fortsetzung des Ganges bis zur Grotte gerechnet, aber zwei Aufgrabungen bis auf das Grundwasser ergaben, daß der Gang mit der Abschlußmauer tatsächlich aufhört.

Abb. 4: Grundriß und Längsschnitt durch die Anlage, mehrere Gangquerschnitte.
 Abb. 5: Wasserzuläufe unter der Westmauer, Balkenloch

Wasserleiste an der Westseite nach der Schnur gearbeitet, noch sind die Ziegelmäuerchen darunter sorgfältig aufgesetzt. An der Nordseite springen die unteren Lagen im Bereich des toten Beckens hervor (Abb. 8); dagegen ist an der Ostseite über der Plattform deutlich eine Hohlkehle von etwa 10 cm Tiefe entstanden, weil erst die später arbeitenden Maurer nach der Schnur gearbeitet haben (vgl. Abb. 4)

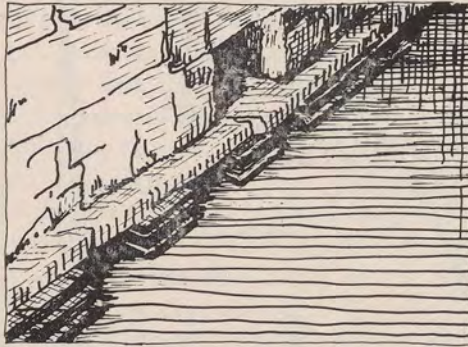
gelmäßig verteilt noch weitere sieben Einlässe unter einer Leiste aus Sandsteinplatten. (Abb. 5) Alle Zuflüsse sind etwa halbschuh breit, ziemlich 2 Schuh lang, und ihre Wände bestehen aus drei Schichten von Ziegeln. Insgesamt habe ich 12 Wassereinlässe gezählt. Dabei müssen entsprechend dem Gefälle die 5 an der O-

Wasserszuläufe unter der Westmauer, Balkenloch

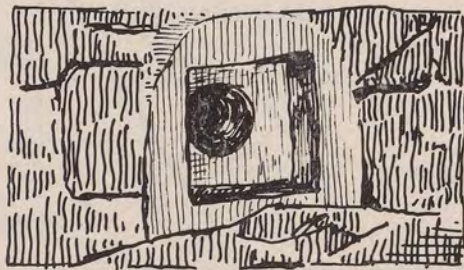
Je 3 Schuh von den Seitenwänden fallen im First die Köpfe zweier eigenartiger Tonröhren auf. (Abb. 6) Ein durchgestoßener Stab ergibt die Länge mit $2\frac{1}{2}$ Schuh, worüber noch etwa 25 cm Erdreich liegen. Die gleichen Köpfe und Röhren

Abb. 6: Kopf eines Tonrohres

finden wir noch einmal in den oberen Lagen der Nordmauer. Sie erinnern an Auslässe, wie man sie gegen Stauwasser in Mauern einbaut, während die im First als Lüftung gedacht gewesen sein können. In der Nordmauer ist auch noch einmal so ein großer Ziegelbrocken eingemauert, wie vorn beschrieben. Die Erklärung für diese eigenartigen Rohrköpfe und der Ziegelbrocken gab mir Forstmeister Neunhoeffler, Schöntal: Es sind Wasserleitungsröhren des Klosters, gebrannt wahrscheinlich auf den Ziegeläckern auf der anderen Seite der Jagst. Den Köpfen entsprechen am anderen Ende negative Formen, mit denen sie schlüssig ineinandergeschoben werden konnten. Sie tragen alle eine Kartusche mit Jahreszahl.

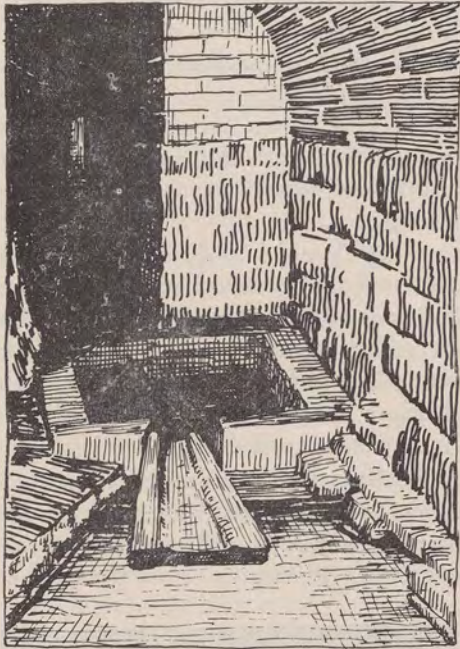
*Abb. 7: Trog und Gang aus der Halle gesehen. Kombiniertes Bild:
Trog bei niederem Wasserstand 1972, Gang 1971, als noch reichlich Licht
durch das „Loch“ einfiel*

Zwischen Halle und Gang durchfließt das Wasser einen Sandsteintrog. (Abb. 7). Ich würde ihn als Absetzbecken bezeichnen, wenn nicht im Grunde schon die ganze Halle als solches wirken und dazu die Verwirbelung den feinkörnigen Schlamm überhaupt zum Niedersinken würde kommen lassen. Der Trog ist aus einem Stück sehr sauber gearbeitet, quadratisch mit $3\frac{1}{2}$ Schuh Kantenlänge außen und 5 Zoll starken Wänden. Bei einer Innentiefe von 2 Schuh sollte er eine Außentiefe von fast $2\frac{1}{2}$ Schuh haben, genau feststellen läßt sich das nicht, da er in den Boden eingelassen ist. Der Zufluß erfolgt über eine Rinne, die als flaches Kreissegment in eine gestreckttrapezförmige Sandsteinplatte eingearbeitet ist. Die Platte ist wieder $2\frac{1}{2}$ Schuh lang, 3 Zoll stark und an den Schmalseiten 16 bzw. 11 Zoll breit. An beiden Seiten bleiben 2 Zoll Rand. Die eine Seite der Rinne läuft zur westlichen

Die Seitenabdichtungen des Troges sind durchaus nicht dicht, obgleich man noch ein übriges mit eingekeiltem Holz versucht hat. Daher haben wir eben im ganzen System den gleichen Wasserstand, der einem Faktor von Ausflußöffnung, Gefälle und dem Druck der überschießenden Wasserhöhe entspricht. Der Normalausfluß beträgt 12 Liter je Minute. Nach Aufzeichnungen beim Hochbauamt in Schwäbisch-Hall wurden aber auch schon 38 Liter gemessen, im März 1972 betrug er nur 5 Liter in der Minute. Ganz versiegen soll die Quelle nie.

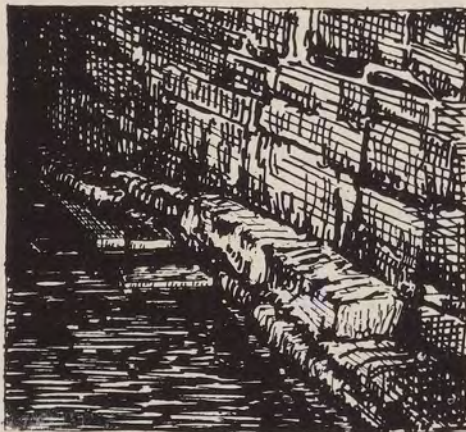
Ich erwähnte, daß einzelne Bauteile durch verschieden sorgfältige Ausführung auffallen. Auch in der Kammer ist das festzustellen. Bei den unteren Lagen der Mauern hat man unbekümmert ohne Winkel und Schnur gearbeitet und erst die höheren Teile machen einen sorgfältigen Eindruck. So ist weder die Sandsteinauflage der

Abb. 8: Arbeit „ungelernter“ und „gelernter“ Maurer im Bereich des fünfeckigen Beckens

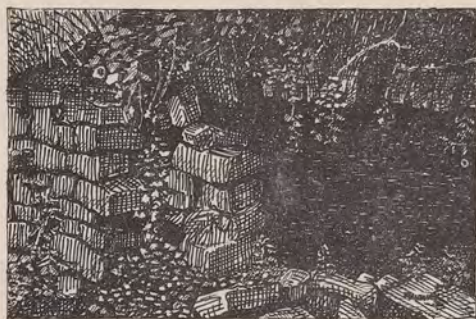
Als ich die Brunnenstube 1952 kennenlernte, war die bachseitige Kammerwand mit den angrenzenden Gewölbeteilen zur Hälfte zerstört, man sagt durch stürzende Bäume, die beim Fällen auf die Decke fielen. Immerhin waren die Mauern bis zur Höhe des Fensterbogens erhalten. Soweit nicht von Teichelresten, Steinen und einem Eisenrohr bedeckt, war der Boden schwarz-schlammig. Ein kleines Gewässer durchfloß die Kammer von links, wo es aus einem zugesetzten Eingang, aber auch unter einer Mauer, herauskam. Es verschwand nach rechts, ohne eine besondere Führung, unter der Mauer in die Klinge. Als ich 1970 mit der Wiederherstel-

Abb. 10: Mauer der Brunnenstube zum Klingenbach, 1970

lung der unterdessen auf mein Betreiben unter Denkmalschutz gestellten Anlage begann, waren viele Steine aus der Mauer und auch aus dem Deckengewölbe zusätzlich herausgebrochen und gestohlen worden. (Abb. 10) Auch im Inneren waren Steine aus dem Gefüge herausgerissen, dazu gab es einige Verstürze. Unterdessen habe ich das große Loch wieder geschlossen (Abb. 11) und das Mauerwerk

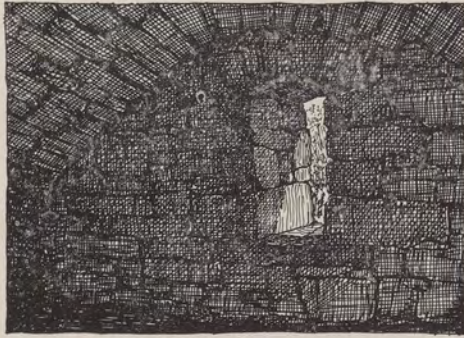
Abb. 11: Innenansicht der Bachmauer nach der Wiederherstellung

soweit gesichert, daß keine unmittelbare Gefahr etwa für spielende Jugendliche besteht. Die Brunnenstube ist jetzt sehr dunkel und im aufgeräumten Zustand bei weitem nicht mehr so romantisch wie vorher.

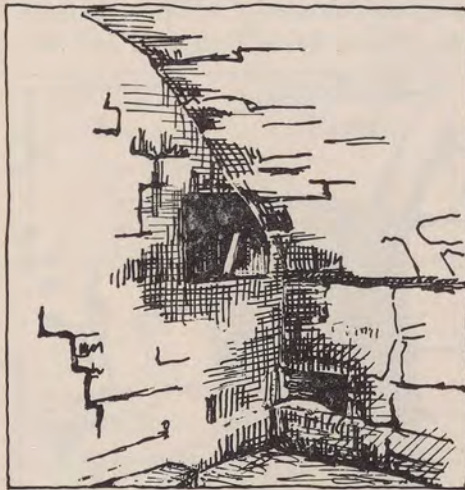
Einige strukturelle Besonderheiten muß ich aus der Halle erwähnen. Da sind zunächst in der linkshinteren Ecke zwei Nischen (Abb. 12). Eine, fast würfelför-

mig mit etwa 40 cm Kantenlänge, $2\frac{1}{2}$ Schuh über dem Boden, entspricht durchaus den Nischen, wie sie in Kellern vielleicht zum Abstellen von Lampen eingebaut wurden. Charakteristisch für die Bauweise ohne vorausschauende Planung ist, daß sie so hoch und so weit in der Ecke angelegt wurde, daß die später gebaute

Abb. 12: Nischen und vorspringender Stein in der Halle

Hallenwölbung etwas über sie hinüberstreicht. Schräg rechts unter ihr in der anstoßenden Wand (aber nur 20 cm über dem Boden) ist die andere längliche Ausparung (32 x 18 x 16 cm), für die mir eine Erklärung fehlt. Ebenso wenig kann ich mir vorstellen, warum unten aus der Rückwand ein breiter Stein 15 cm

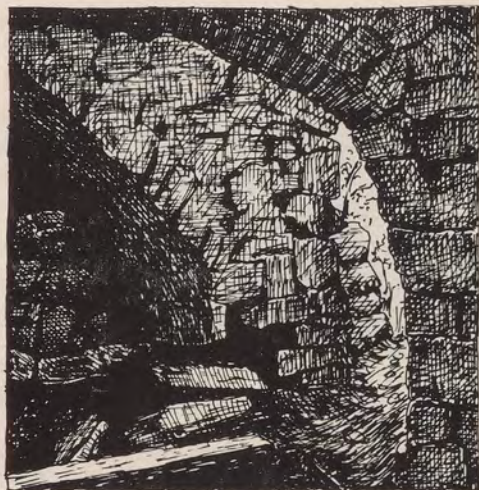
aus der Wand herausragt. Diagonal gegenüber befindet sich in der Ecke ein fast 3 Schuh hoher Mauerstumpf, nicht im Verband mit der Mauer des Eingangs und ebenso höchst lässig in die bachseitige Querwand einbezogen. Er hat zu dem Bau wirklich gar keine Beziehung. (Abb. 13) Bachseitig vor dem Eingang ist auch noch eine angesetzte Mauer, 4 Schuh lang und je 3 breit und hoch, die ich zunächst

Abb. 13: Stumpf, Vormauer und Ziegelausbesserung oben am Eingang

dazu noch eine Ziegelausbesserung im Eingangsgewölbe, wohl die, die in den Bürgermeisterrechnungen der Stadt Möckmühl 1715/16 folgendermaßen erscheint: „Gewölbe im Bronnen in der Beurklingen verfallen, Reparatur 2 fl.“

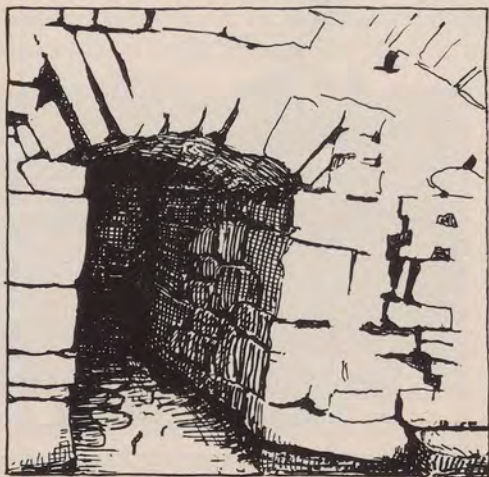
Abb. 14: Der Hauptgang

Ich sagte, daß mir von meinen ersten Besuchen her auf der Weinbergseite der Halle ein zugesetzter Eingang erinnerlich war. Als ich nach Jahren wiederkam, waren die Steine überall auf dem Boden zerstreut, und es war ein 10 Schuh langer Gang geöffnet worden, 2 $\frac{1}{2}$ Schuh breit und 4 hoch und mit einem flachen Bogen eingewölbt. (Abb. 14) Baufugen und im hinteren Teil eine etwas stärkere Wöl-

bung zeigen, daß er nicht in einem Arbeitsgang erstellt wurde. Hinten rechts ragte ein sehr großer geschmiedeter Haken aus der Wand, der – er ist unterdessen gestohlen worden – wohl als Auflage für Teicheln gedacht gewesen ist. Der Boden bestand aus Bachschotter, das Wasser floß über ihn hin. Um mir das Arbeiten zu erleichtern, habe ich ihn mit flachen Steinen ausgelegt und das Wasser rechtsseitig, wo es unter der Mauer austritt, in Tonrohren aufgefangen.

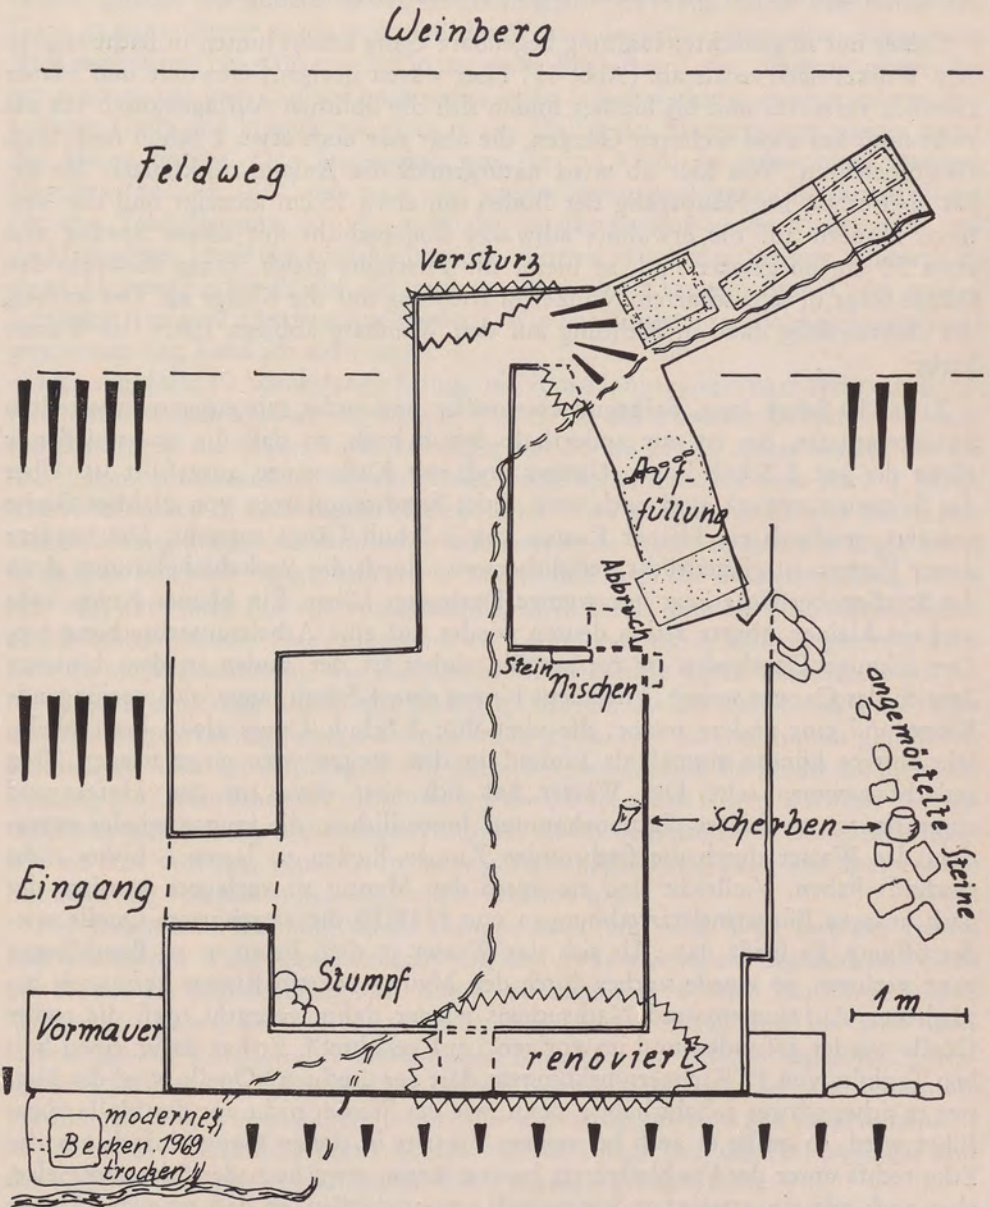
Abb. 15: Grundriß der Brunnenstube in der Baierklinge

Dieser nur in gebückter Haltung begehbarer Gang knickt hinten in leicht stumpfem Winkel nach rechts ab. (Abb. 15) Hier waren übrigens Gewölbe und Mauer ziemlich verstürzt und bis hierher finden sich die üblichen Auflagekanten für die steht noch aus zwei weiteren Gängen, die aber nur noch etwa 2 Schuh hoch sind. Gewölbelehren. Von hier ab wird naturgemäß die Anlage stockfinster. Sie bedarf aber schon im Hauptgang der Boden um etwa 15 cm ansteigt und die weiteren Mauern auf die erwähnte schwarze Bodenschicht mit einem Sprung von etwa 50 cm aufgesetzt sind, so bleibt die Firsthöhe gleich. Einer dieser beiden Gänge biegt in sehr scharfem Winkel in Richtung auf die Klinge ab. Der andere, der rechtwinklig dazu in Richtung auf den Weinberg abbiegt, führt das Wasser herbei.

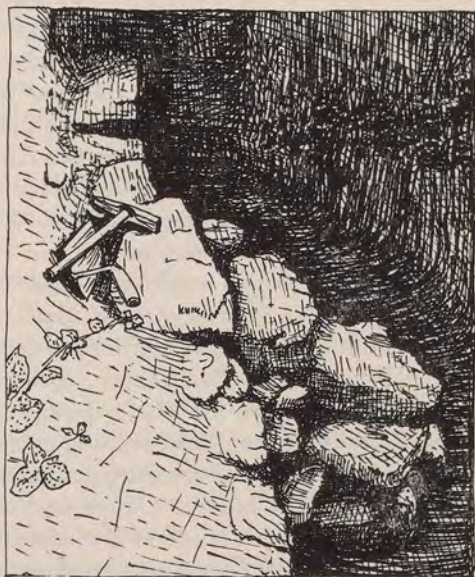
Da der „trockene“ Gang seinem scharfen Abknicken nach mit der dicken Mauer der Kammer irgendwo kollidieren und da ja auch die Auffüllerde von außen eingeworfen sein mußte, interessierten mich die Verhältnisse außen. Ich grub an der Außenmauer der Kammer entlang und fand nach 4 m die in Abb. 16 wiedergegebene Steinsetzung, gewissermaßen als Punkt hinter einem Satz, jedenfalls konstruktiv ohne irgendwelche Bedeutung. Die Kammermauer war nur noch lustlos in den beiden oberen Schichten fortgeführt worden, die unter ihr liegenden Steine kamen in einem geringeren Winkel, als es dem Abschluß des Ganges entsprechen würde, aus dem Mauerinneren heraus. Hinter ihnen und zum Mauerinneren hin lag der übliche Füllungsschotter. Wenn ich vorhin feststellte, die eine Seitenwand des trockenen Ganges sei abgebrochen worden, so entsprach das durchaus dem Bild von außen. Und sie mußte abgebrochen werden, weil sie sonst in die Halle, die man nicht weiter an den Klingenbach heranschieben konnte, hineingeragt hätte.

Bei der Grabung entlang der Außenmauer stieß ich noch auf größere Steine, die mir dadurch auffielen, daß sie deutliche Mörtel Spuren aufwiesen. Als ich ihrer Spur im Boden weiter folgte, fand ich eine größere Anzahl von ihnen noch auf eine Strecke von 3 m in Fortführung der Gangrichtung auf den Klingenbach zu verstreut. Es hat den Anschein, als wäre der Gang früher noch um diese drei Meter länger gewesen; und dann möchte ich auch sagen, daß die Sandsteinplatte, die innen an das abgebrochene Flachrund der Wölbung anschließt, ursprünglich die

Abb. 16: Zusetzung des abgebrochenen Ganges
