Der Hertwig-Radleuchter der Comburg heute und seine Restaurierungsgeschichte

VON INES FRONTZEK

In dem vorliegenden Beitrag soll die Untersuchung des Hertwig-Radleuchters, die im Jahr 2011 im Rahmen einer Diplomarbeit¹ erfolgte, aufgezeigt werden.

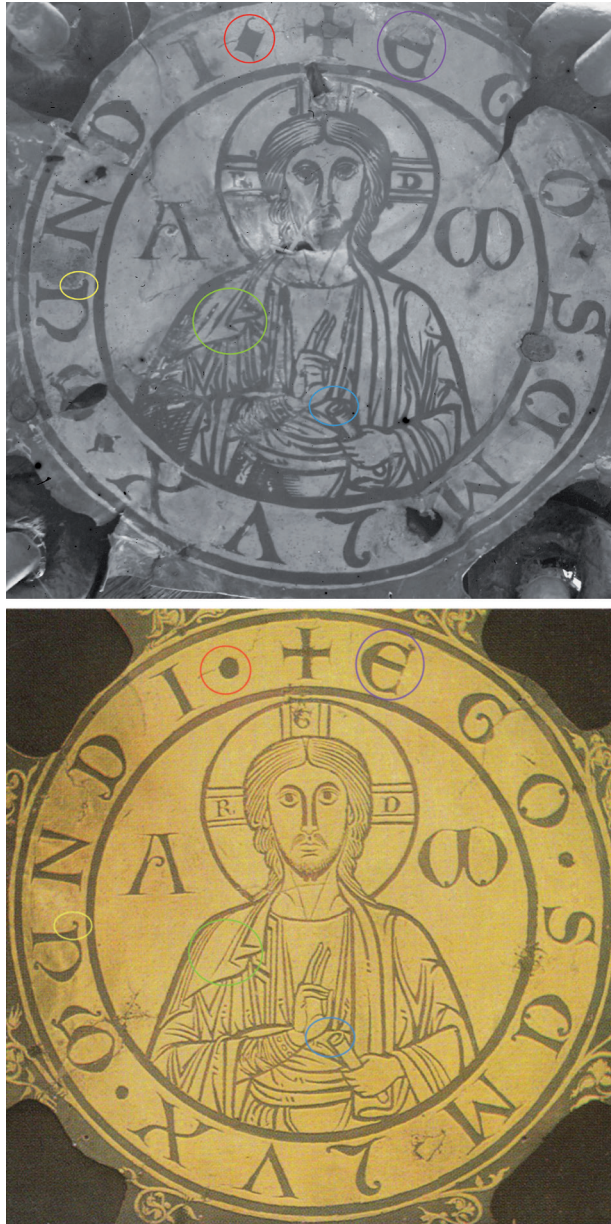
Die Maiestas-Platte erfuhr bei den damals durchgeführten Restaurierungsarbeiten eine große Veränderung. Ihr Zustand war besorgniserregend: Die Ecken waren stark in Mitleidenschaft gezogen und weitere Risse durch die Belastung entstanden. Die Risse wurden nach dem Glätten/Ausschmieden des Blechs mit kleineren Blechstreifen hinterlegt und verlötet.

Gestik und Zeichnung der Christusfigur wurden durch den Eingriff erheblich verändert. Stabilität erhielt die Figur durch ein passgenau hinterlegtes Kupferblech. Die Rauten zwischen den einzelnen Wörtern – im Vorzustand auf der Schwarz-Weiß-Aufnahme noch als solche zu erkennen (roter Kreis) – erscheinen im restaurierten Zustand nurmehr als kleine Punkte. Bei den Buchstaben E (lila Kreis) und U (gelber Kreis) wurden die Enden etwas feiner und linearer ausgearbeitet. Ebenfalls feiner, aber auch statischer und kantiger präsentieren sich die Falten des Gewandes (grüner Kreis). Im Bereich der Schriftrolle (blauer Kreis) zeigt sich deutlich die starke Veränderung (siehe Abb. 4).

Abb. 4 Maiestas-Platte, oben vor und unten nach der Restaurierung durch die Werkstatt Amberg in den 1960er Jahren. Farblich gekennzeichnet sind Bereiche, welche starke Veränderungen im Braunfirnis zeigen. (Aufnahme: Amberg, Würzburg)

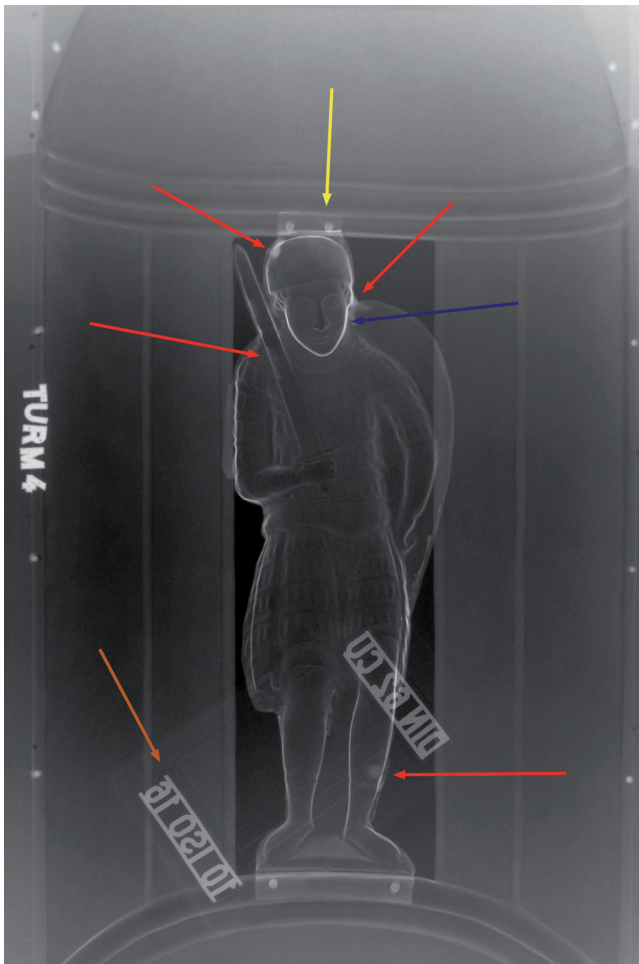
Abb. 5 Gammagraphieauswertung. Roter Pfeil = Lötungsbereiche; oranger Pfeil = DIN-Feld für Kupferwerkstoffe; blauer Pfeil = stärkere Materialdichte; gelber Pfeil = Nietungen.
(Aufnahme: Ines Frontzek, Vellberg)

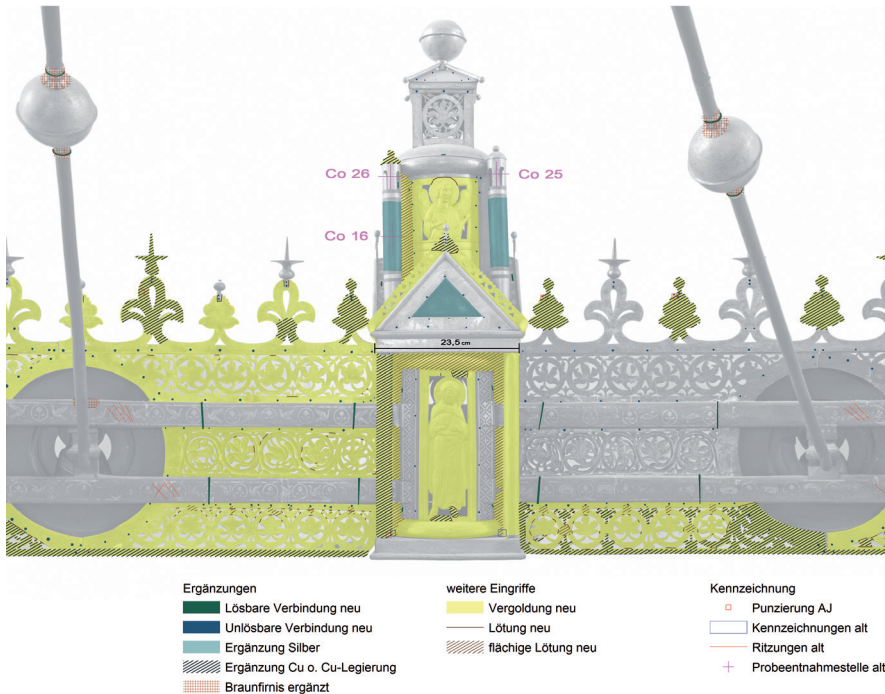
Abb. 6 Abbildung einer Kartierung aus der Diplomarbeit. Hier wurde die Restaurierung Ambergs aus den 1960er Jahren kartiert. Es handelt sich um einen Mischturm/Innenansicht (Mittelstück I-II und II-III Turm II innen).
(Aufnahme: Ines Frontzek, Vellberg)

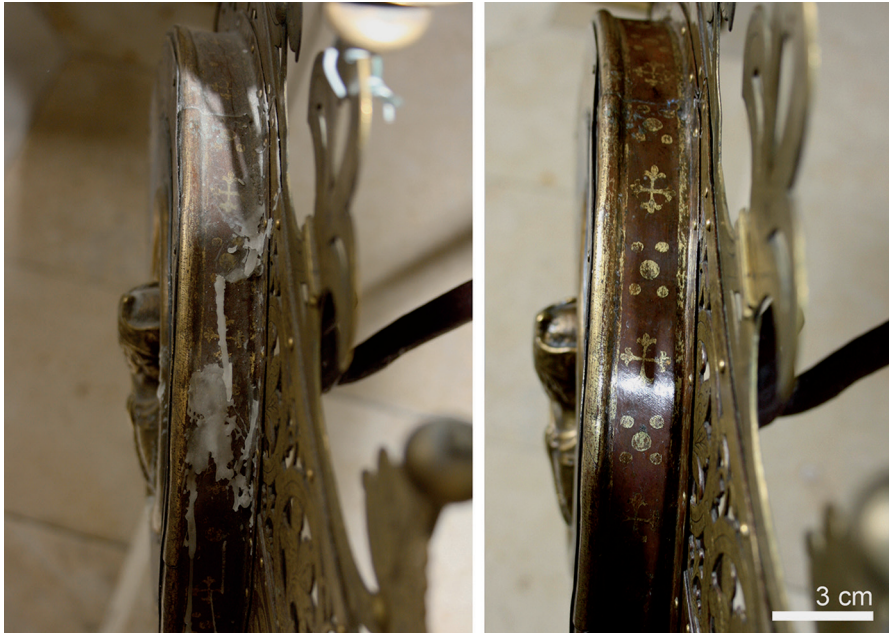
*Abb. 7 Medaillonrand (Mittelstück V-VI außen), links vor und rechts nach der Reinigungsmaßnahme im Jahr 2013.
(Aufnahme: Ines Frontzek, Vellberg)*

Um neue Korrosionen zu verhindern, gibt es nur die Möglichkeit, den Leuchter mindestens einmal, besser zweimal im Jahr von Restauratoren warten zu lassen.
