Johannes Gromer/ Anja Krämer

Der Chor der ehemaligen Michaelskirche in Backnang – Ergebnisse bau- und kunsthistorischer Untersuchungen

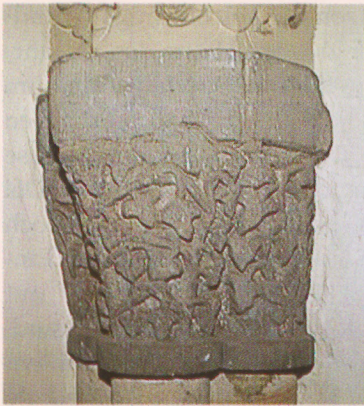
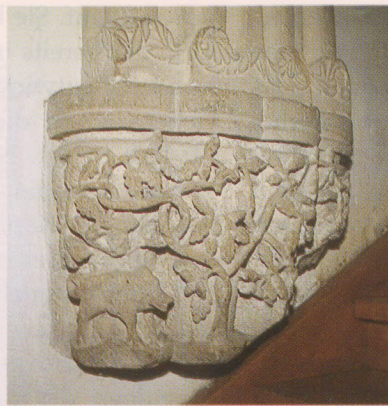
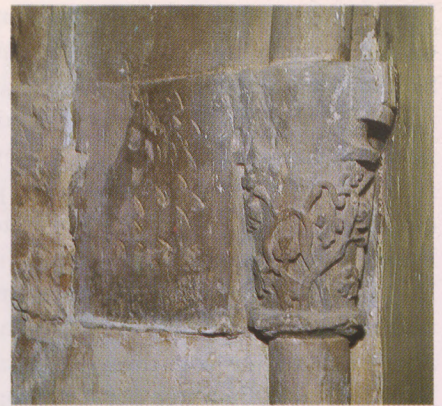
Jeder Einzeldienst wird von einem schlanken Kelchkapitell bekrönt, wobei die Kapitelle wie schon die Dienste zu Gruppen zusammengefaßt, ja fast miteinander zu einem einzigen großen Kapitellkörper verschmolzen sind. Ihr Dekor besteht aus Blattranken und Tierdarstellungen. Allerdings erlitten gerade die Kapitelle durch den Schulhausbau starke Beschädigungen, denn ausgerechnet auf dieser Höhe wurde der Fußboden für das zweite Obergeschoß eingezogen. So blieben nur die zwei im Treppenloch liegenden Kapitelle weitgehend unzerstört: Das westliche Kapitell ist ganz mit einer Efeuranke überzogen, die als verhältnismäßig flaches Relief auf dem Kapitellgrund sitzt. Wesentlich plastischer sind die Eichenbäume der nach Osten folgenden Vierergruppe ausgearbeitet. Hier treten die Äste, Blätter und Früchte deutlich vor den Grund. Unter diesen ist ein Wildschwein zu sehen.

Die übrigen Dienstkapitelle – also sechs von acht – zeigen nur noch Reste des einstigen Zierrats: einen Tierkopf, einen Blatzzweig, Weinranken mit Laub und Früchten sowie verschlungene Erlenzweige.

Kapitelle in der Backnanger Chorturmkirche: Kelchkapitelle mit Efeu- und Eichenranken; rechts das Kelchkapitell des Bogenfragments in der Chorwestwand.

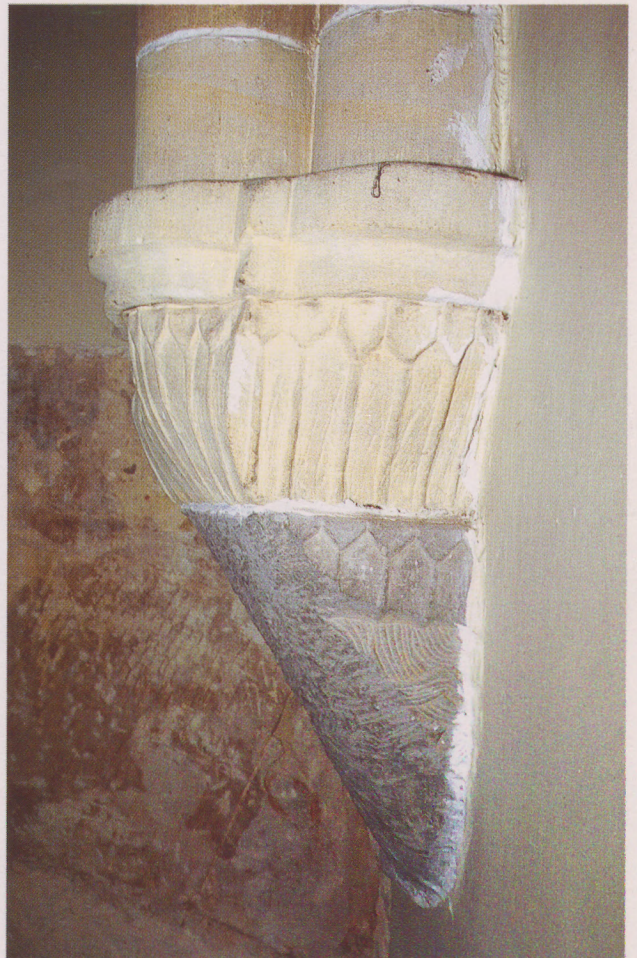
Schließlich sind an ornamentalem Zierrat noch die Konsolen unter den westlichen Dienstbündeln zu erwähnen: Die zweiteilige Konsole unter dem nördlichen Dreierdienst zeigt am teilweise abgeschlagenen unteren Stein Reste von stilisierten Haarstrahlen, darüber ein zackig schließendes Band, das am oberen Stein wiederkehrt. Dieser entwickelt sich unter dem Dienstbündel zu einer gotischen

Paßform mit Eckspitzen. Die Konsole unter dem südlichen Dreierdienst ist mit drei aufgesetzten Hornkonsolen verziert.

Konsole des nordwestlichen Dienstbündels.

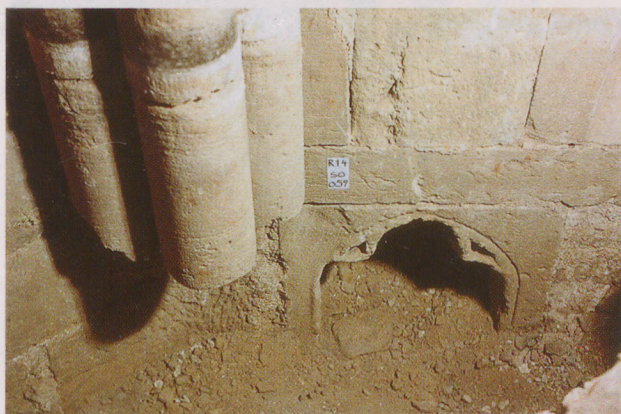
Über das Aussehen der Wandabschnitte im Bereich unter den spitzbogigen Fenstern ist wegen des später eingebauten Kellergewölbes kaum etwas bekannt. Zwei Sondagen brachten den oberen Abschluß einer wohl rundbogigen Tür zum Treppenturm und eine Nische mit Maßwerkverblendung im Wandabschnitt östlich des Sakristeianbaus zutage. Die genaste, spitzbogige Maßwerkfassung wurde – soweit dies sichtbar war – aus einem Stein gearbei-

tet. Eventuell handelt es sich hierbei um eine Sakraments- oder Piscinennische, möglich wäre jedoch ebenso, daß mit der Sondage nur der obere Teil eines an dieser Stelle eigentlich zu erwartenden Dreisitzes erfaßt wurde.

Sakramentsnische mit Blendmaßwerk, Sondage im Wandfeld östlich des Sakristei-Anbaus.

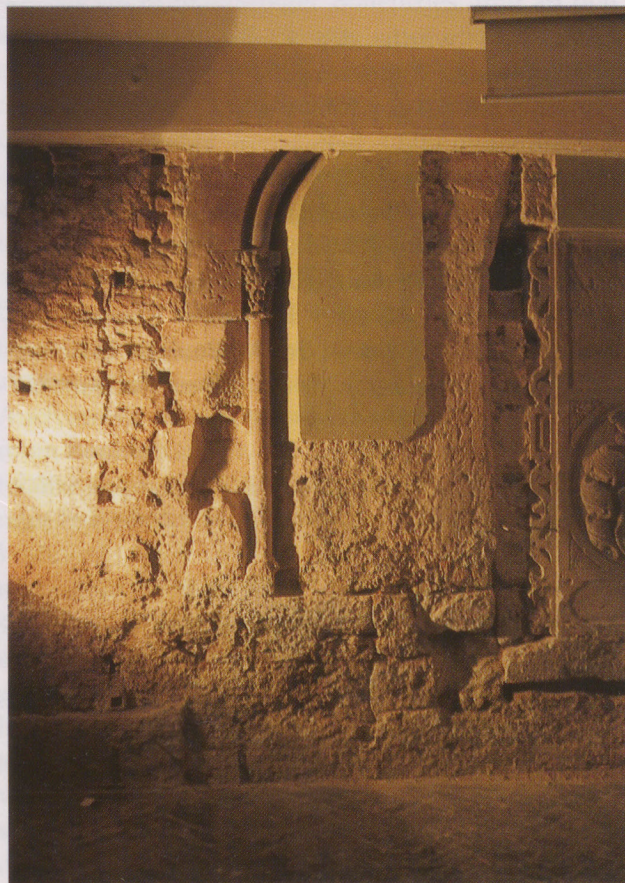
Innerhalb der Chorbogenlaibung ist das Fragment eines knapp zwei Meter hohen und ehemals etwa 1,2 Meter breiten Durchgangs erhalten, das seinen Formen nach eindeutig dem Chor Neubau zuzuordnen ist: Zum ehemaligen Kirchenschiff hin ist die Öffnung von einem zierlichen Rundsäulchen mit Basis und Kelchkapitell, über dem Kämpfer von einem breiten Rundstab gerahmt. Das Kapitell wird von Blattranken überzogen, die denen des Wildschweinkapitells sehr ähnlich sind. Auf der Chorseite der Wand tritt der segmentbogige Sturz und die wohl leicht konische Laibung dieses Durchgangs zutage.

Leider ist dieses Fragment der letzte Rest der frühgotischen Substanz innerhalb der Chorbogenlaibung, denn direkt anschließend setzt ein breiter, wohl rundbogiger Chorbogen an, der nachträglich eingebaut wurde. Da er bis zur südlichen Chorauswand reicht, wurde bei seinem Einbau die übrige frühgotische Anlage zerstört. Eine gesicherte Rekonstruktion ist somit heute nicht mehr möglich, jedoch scheinen nur zwei Varianten vorstellbar: Entweder gehörte das Fragment des kleinen Bogens zu einer Lettneranlage oder zu einer beidseitigen Rahmung eines höheren Mittelbogens, also zu einer Art Dreierarkade innerhalb der Chorbogenlaibung.

Bogenfragment aus der Mitte des 13. Jahrhunderts in der Chorwestwand.

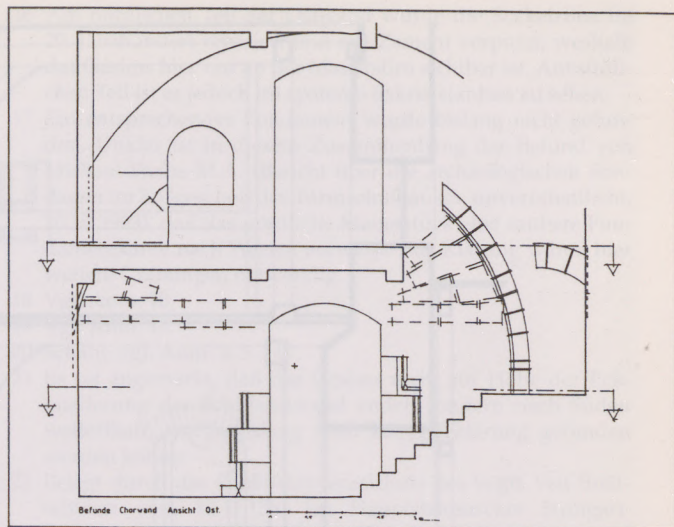
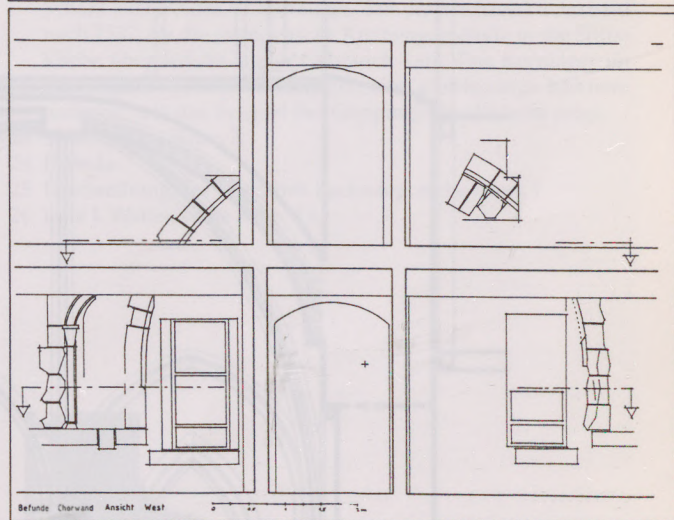
Schon vorhin war von der segmentbogigen, auf Zweierdiensten ruhenden Chorbogenlaibung die Rede. Während der Untersuchungen kamen am Mauerwerk unterhalb dieses Bogens erstaunliche Befunde zutage, die dafür sprechen, daß der frühgotische Bau der Michaelskirche keinen vollständig offenen Durchgang zwischen Schiff und Chor besaß. Deshalb ist der Segmentbogen auch nicht als Chorbogen, sondern lediglich als Laibungsbogen anzusprechen. Daß dieser aus Werksteinen gearbeitete Bogen dem Chor Neubau zugehört, belegen die bereits beschriebenen Blendbögen und die Längsrippe an der darüberliegenden Wandfläche – für eine steilere oder spitzbogige Laibung wäre hier gar kein Platz gewesen.

Chorwestwand; Ansicht aus dem Chorraum (oben) und dem ehemaligen Schiff (unten).
