Bauzustand und Sanierungsmaßnahmen

Die Stiftskirche – Dachstuhl- und Außeninstandsetzung 1985—1987

VON HERMANN BERKENHOFF

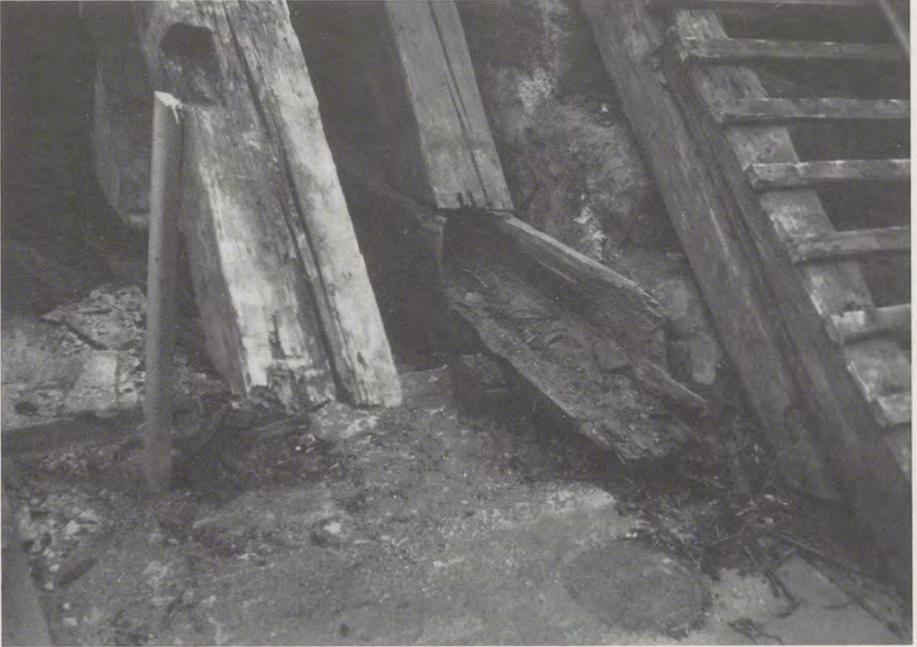
1. Verfaulte Sparren, Mauerlatten, Pfetten und dergleichen durch jahrelang, oft nur tropfenweise eingedrungenes Tau- und Regenwasser. Dieser Feuchtigkeitsbelastung konnte auf Dauer kein Holzbalken standhalten.
2. Beträchtliche Schäden durch Verformung des Dachstuhls über dem Langhaus. Hier wurden in der Vergangenheit notdürftige Hilfskonstruktionen eingebracht, um Allerschlimmstes zu verhüten.

Verfaulte Dachbalken der Stiftskirche

1. Vorrangig war die Wiederherstellung des statischen Systems des liegenden Dachstuhls. Der Seitenschub auf die Außenwände mußte wirksam reduziert werden.
2. Alle schadhafte Sparren, Deckenbalken und Bundhölzer sowie die überwiegende Zahl aller Hartholznagelverbindungen, die nicht mehr tragfähig waren, mußten ausgetauscht werden.
3. Das Dach mußte neu eingedeckt werden.

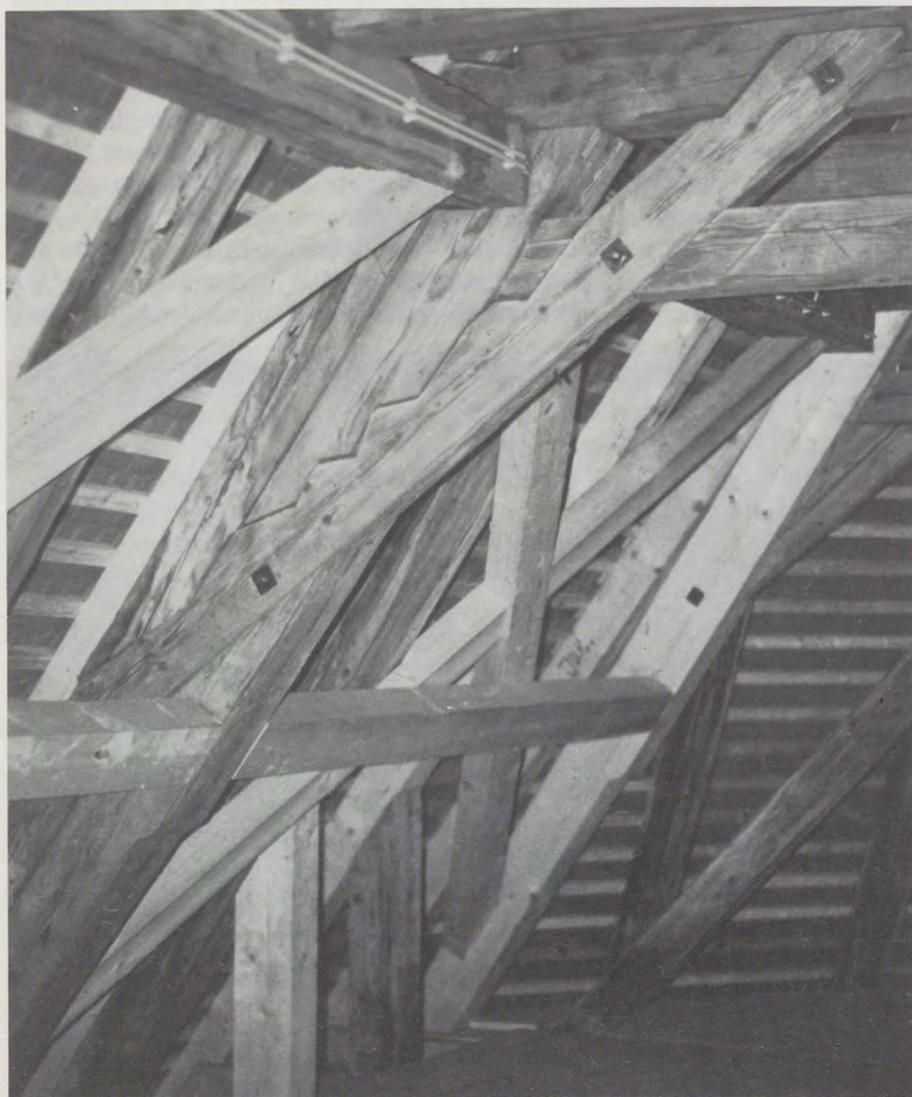
Detail der Dachkonstruktion nach der Renovierung

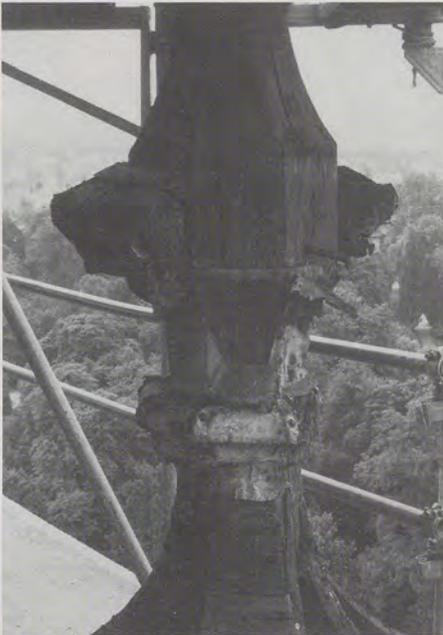
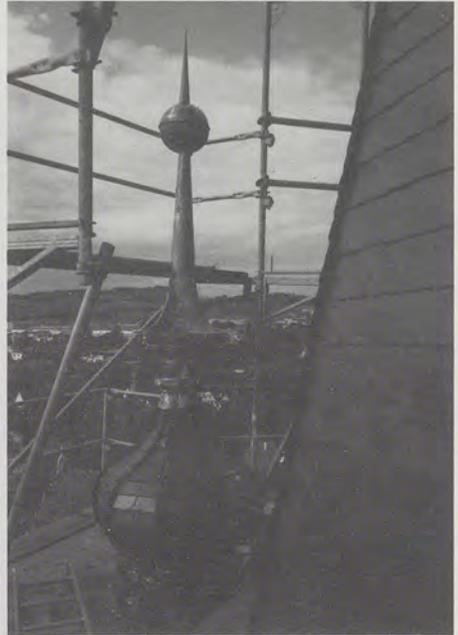
Kleiner Zwischenturm vor und nach der Renovierung

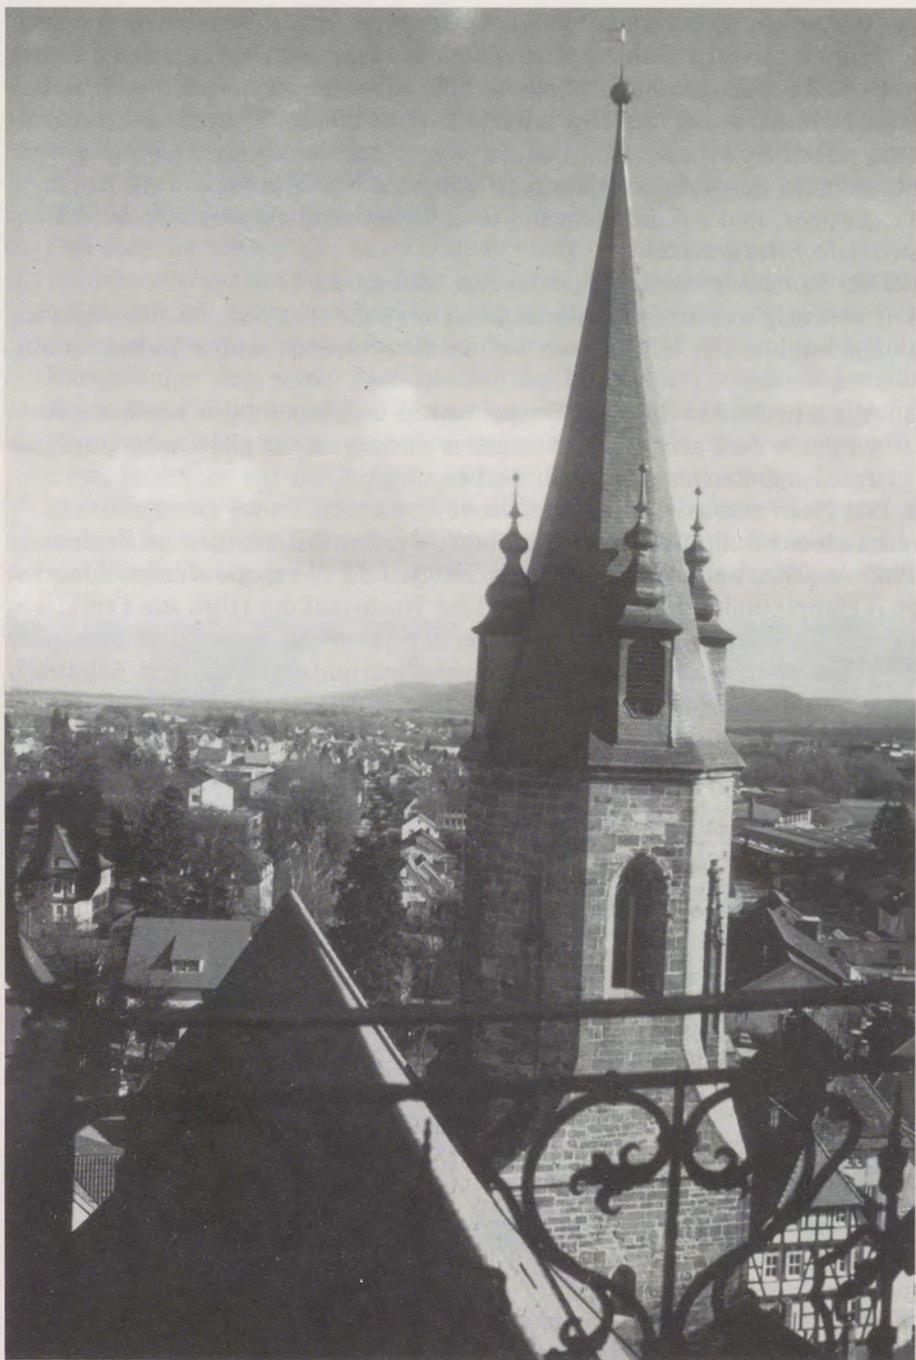
Der Glockenturm selbst war in einem Umfang geschädigt, der vorher nie für möglich gehalten worden war. Nach Entfernung des Dachschiefers wurde festgestellt, daß die Dachschalung größtenteils erneuert werden mußte. Nachdem auch die Schalung abgenommen war, wurde sichtbar, daß alle Aufschieb-linge angefault waren und von der Tragkonstruktion fünf Stichbalken und

Ausblick vom Blasturm: Glockenturm der Stiftskirche nach der Renovierung

zwei Außen- und Innenschwellen vermodert waren. Die größte Arbeit machte das Auswechseln einer Bockstrebe, deren Fuß vollkommen verfault war. Hinzu kam noch, daß beim Einbau des eisernen Glockenstuhles vier von acht Bockstrebenaussteifungen einfach entfernt worden waren.

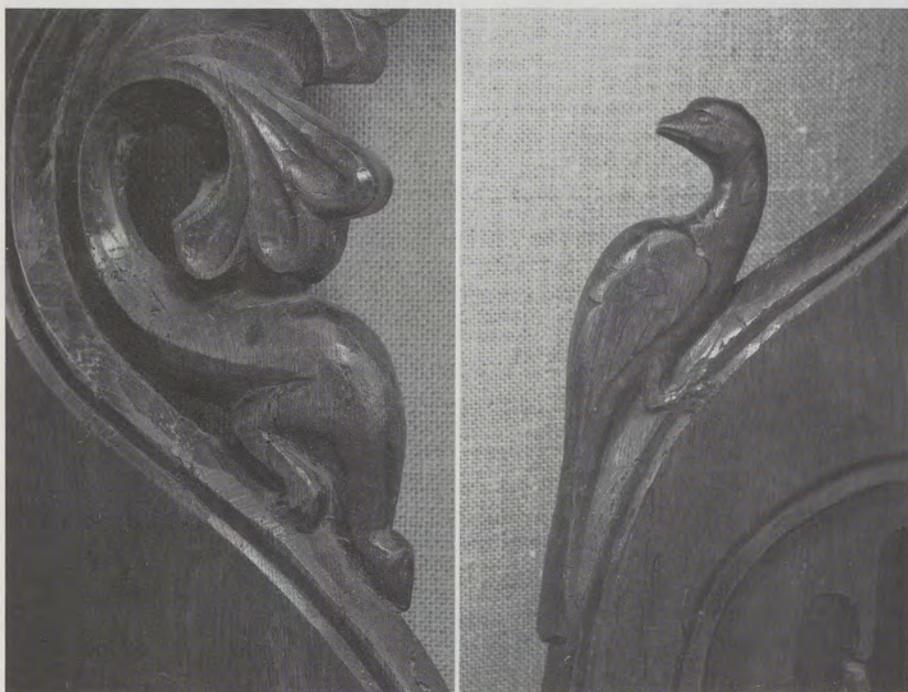
*Figuren am Chorgestühl der Öhringer Stiftskirche
– Restaurierung, auch im Innenbereich, tut not –*

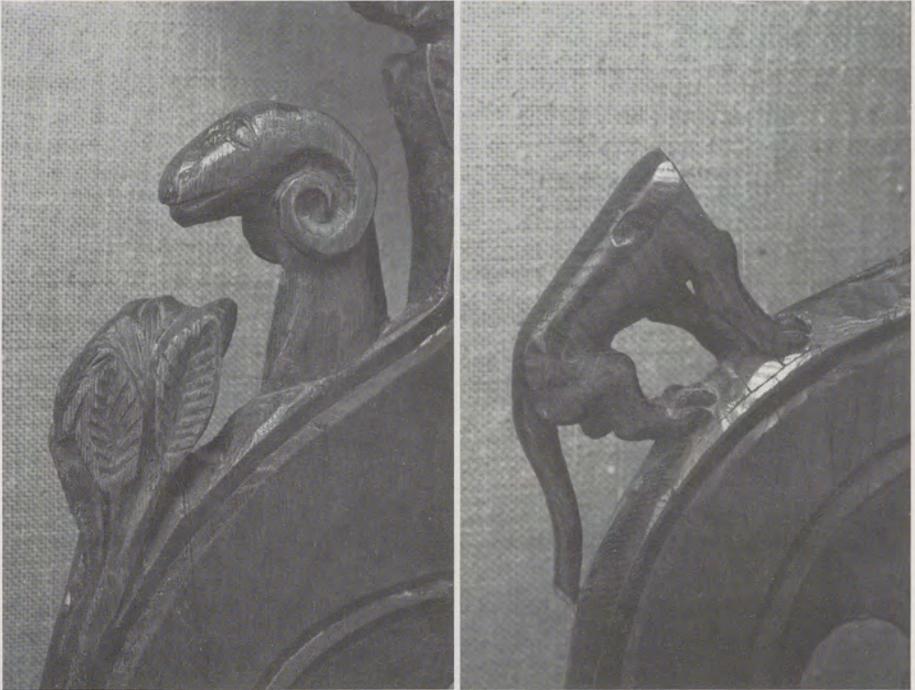
*Figuren am Chorgestühl der Ohringer Stiftskirche
– soweit noch vorhanden –*

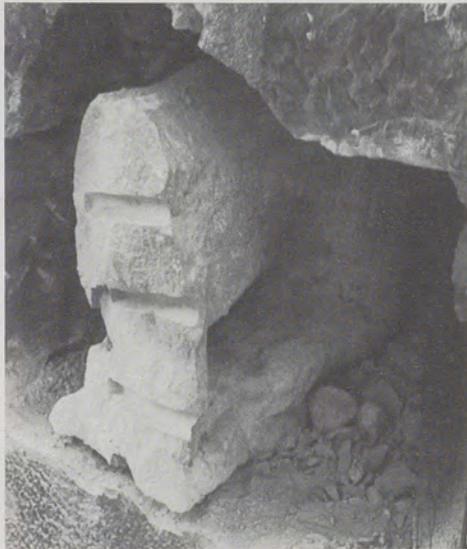
Einer der Portallöwen vor der Restaurierung

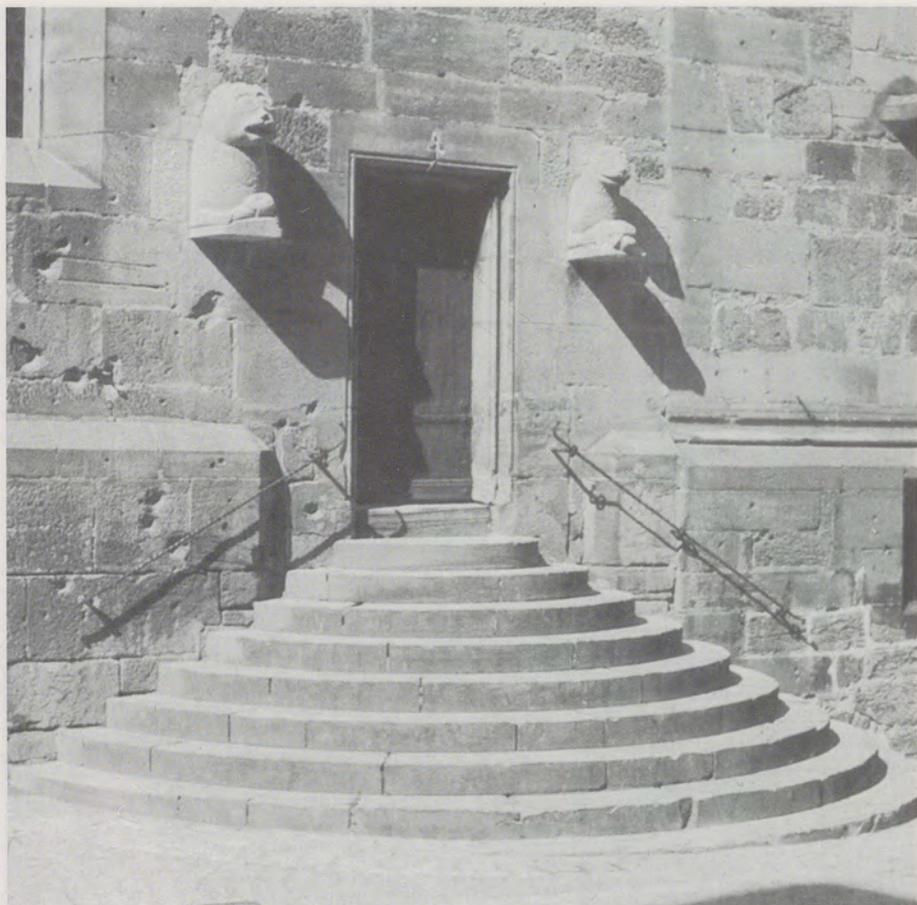
Löwentürle mit Nachbildungen der Löwen, 1985
