Die Michaelskirche in Backnang

oder: Der Stadtturm und seine Vergangenheit

Von Andrea Ranscht-Vuksanovic

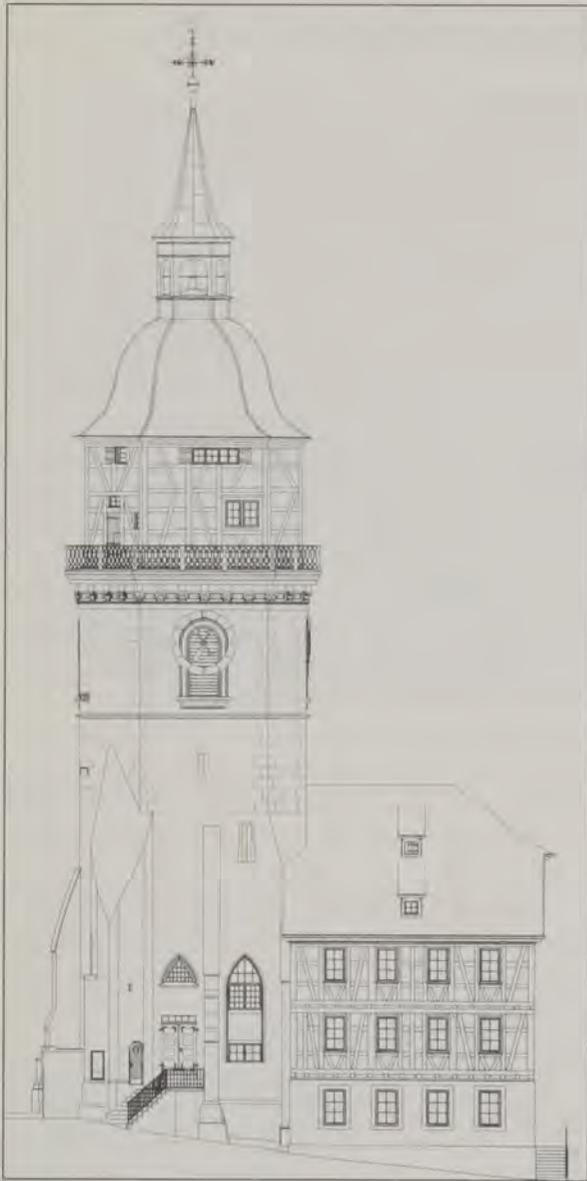
Abb. 1: Stadtturm. Ansicht von Norden.

Über dem Kranzgesims beginnt die obere Zone am Außenbau des Stadtturmes. Das vierte Geschöß (Abb. 1) beherbergt die sog. Türmerwohnung. Der Grundriß zeigt, daß die oktogonale Form des zweiten und dritten Turmgeschosses grundsätzlich nicht mehr verändert wurde. Die Wände wurden lediglich ein wenig nach innen gerückt, so daß um die Wohnung ein Umgang auf dem Kranzgesims des darunterliegenden Glockengeschosses entstand. Dieser Umgang läuft um das Wohnungsgeschöß,

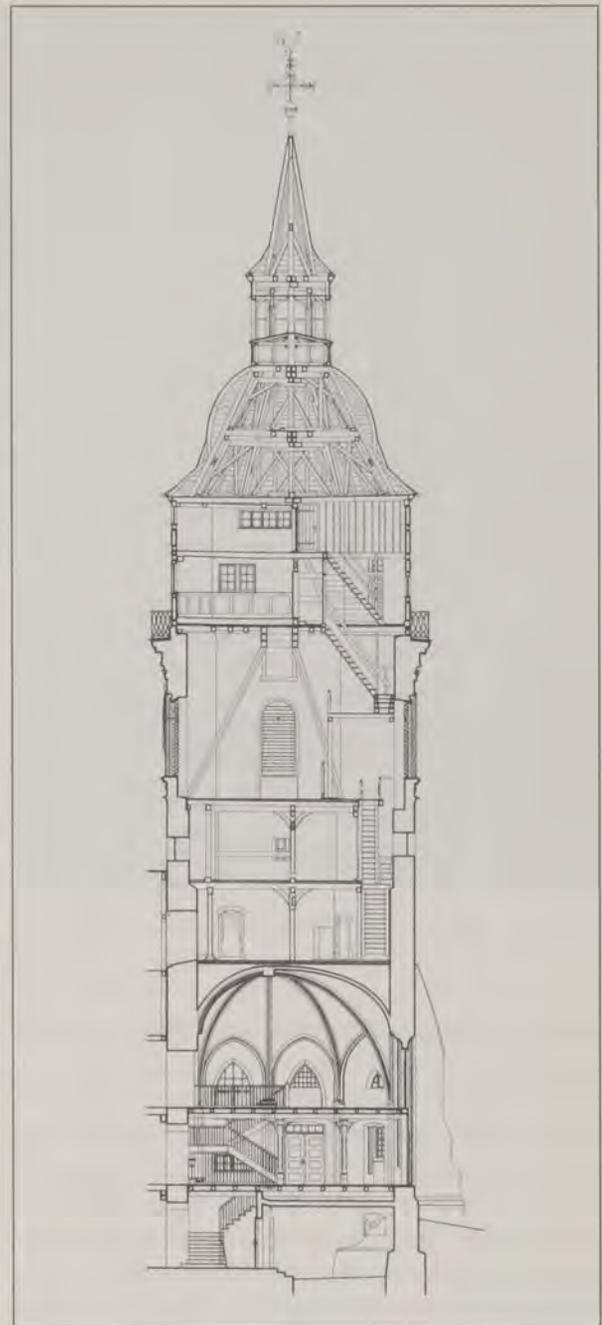
Abb. 2: Stadtturm, Schnitt.

schosses (Abb. 2). Hier ist der Grundriß (Abb. 12) durch die Abschrägung an Nordwest und Südwest zum Oktogon umgestaltet. Vor Westmitte und im Zentrum des Raumes befinden sich zwei Holzpfosten, die die Holzdecke abstützen. Die Wände bestehen aus Bruchsteinwerk (auch in der zweiten Etage). In den Wandabschnitten Nordwest-Nordmitte und Südwest-Südmitte liegen die bei der Außenbaubeschreibung schon erwähnten Öffnungen der ehemaligen Zwillingsfenster. Der Wandabschnitt Ostnord-Ostsüd wird von der einläufigen Treppe in die zweite Treppenetage des zweiten Turmgeschosses eingenommen. Auch diese Etage hat nur die Funktion der vertikalen Gebäudeerschließung. Wieder stützen Holzpfosten die Decke ab. In der Nordwand befindet sich ein vergittertes hochrechteckiges Fenster und in der Westwand ein kleinerer Fenster-schacht. In der Südwestecke des Raumes ist ein Holzverschlag angebracht. Vor der Ostwand führt eine schmale Stiege in das dritte Turmgeschoss.

Dieses dritte Turmgeschoß dient der Unterbringung des Glockenstuhls (Abb. 2) und ist deshalb ein einziger hoher Raum. Hier sind vier Glocken aufgehängt, die alle 1950 von Heinrich Kurtz in Stuttgart hergestellt wurden.⁷⁹ Der oktagonale Grundriß wird beibehalten. Das Glockengestell, das die vier unterschiedlich großen Glocken trägt, befindet sich in der westlichen Raumhälfte. Von einem hölzernen Treppenpodest der weiter nach oben führenden Treppe kann man von Osten auf die Glocken hinunterschauen (Abb. 23). Nach allen vier Himmelsrichtungen sind große rundbogige Schallfenster in die Wände gesetzt.

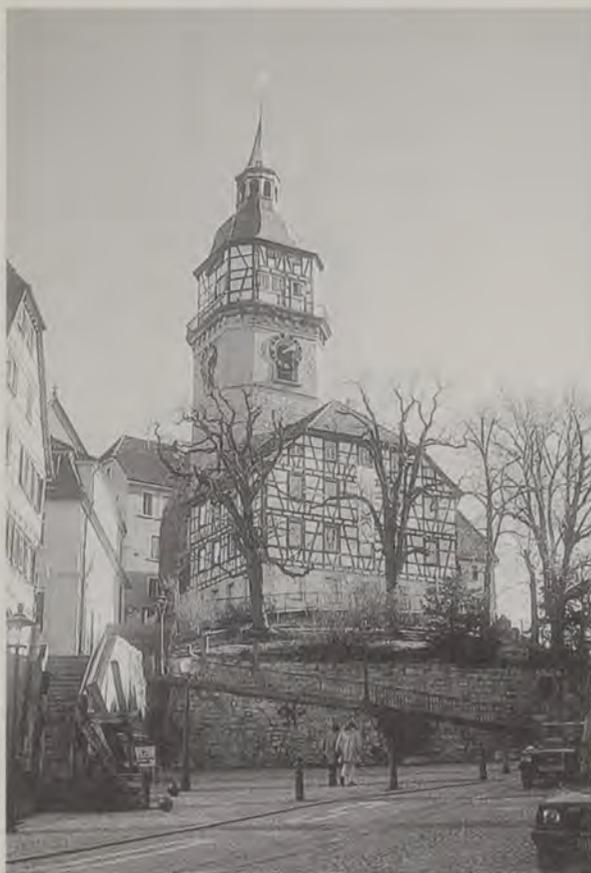
Abb. 3: Blick von Westen auf den Stadtturm und das Turmschulhaus.

Das Turmschulhaus am Backnanger Stadtturm (Abb. 3) ist ein Fachwerkbau. Drei Vollgeschosse erheben sich über einem rechteckigen Grundriß (Abb. 24, 25) Die durch das abschüssige Gelände im Westen höhere Sockelzone besteht aus Sandsteinquadern und das Erdgeschoß des Hauses aus Mauerwerk, die Obergeschosse (abgesehen von der an den Turm anstoßenden Ostseite) aus Fachwerk. Das darüberliegende mit roten Ziegeln gedeckte Satteldach mit Halbwalm, dessen First sich von Westen nach Osten erstreckt, birgt zwei Dachgeschosse im Innern. Das Schulhaus mißt an der Westfassade etwa fünfzehn Meter in der Breite, an den Seiten etwa elf Meter in der Länge, und es erreicht in Firsthöhe etwa siebzehneinhalb Meter. An der Westfassade ist eine regelmäßige Gliederung der Bauelemente festzustellen. In der Mitte vor der Westfassade führt eine zweiarmige Freitreppe zu einem Podest vor der zweiflügeligen Eingangstür im Erdgeschoß. Rechts und links der Tür befinden sich je zwei hochrechteckige Sprossenfenster. Das zweite und dritte Geschoß besitzen dementsprechend je fünf Fensterachsen mit gleich gestalteten Fenstern. Auch das erste Dachgeschoß hat fünf Fensterachsen, die Fensterformen sind jedoch anders, die mittleren drei sind hochrechteckig mit Fensterkreuz, die sie flankierenden, bedingt durch die Dachschräge, halbkreisförmig. Der Halbwalm liegt über dem zweiten Dachgeschoß.

Heute gleicht der Backnanger Stadtturm (Abb. 3) in den von weitem sichtbaren Obergeschossen unzähligen anderen deutschen und vor allem schwäbischen Türmen. Die Achteck-Form¹²³ ist ein „beliebtes schwäbisches Motiv“,¹²⁴ wenn auch in der Regel mit einem quadratischen und nicht polygonalen Unterbau wie in Backnang oder Balingen. Die großen rundbogigen Schallfenster des Glockengeschosses,¹²⁵ das Fachwerkgeschloß¹²⁶ und die achteilig geschweifte Dachhaube¹²⁷ sind Elemente, die in vielerlei Variationen immer wieder auftreten. Abgesehen vom polygonalen Unterbau und vom Fachwerkgeschloß ist eine enorme Ähnlichkeit zwischen dem Backnanger Stadtturm und den beiden Türmen der Freudensta-

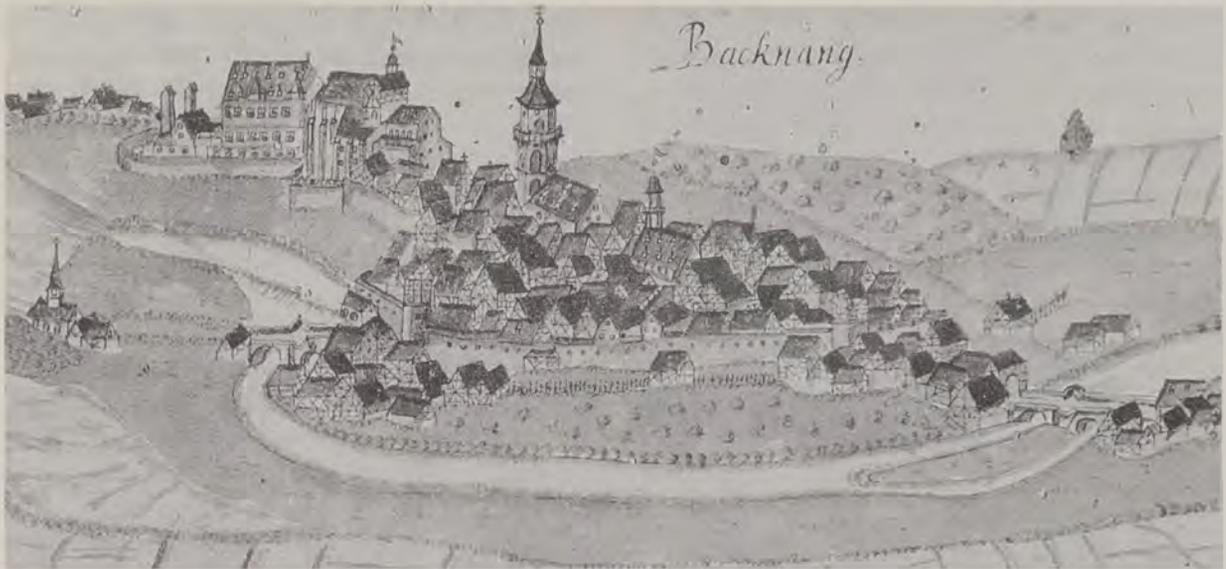
Abb. 4: Stadtansicht um 1685 im Forstlagerbuch des Andreas Kieser.

Quellen, die in direktem kunsthistorischen Zusammenhang stehen, sind nicht überbracht. Andere schriftliche Überlieferungen sind zwar erhalten, tragen aber nicht zur Klärung kunsthistorischer Fragen bei. Alte Planzeichnungen sind ebenfalls nicht mehr erhalten, und alte Ansichten gibt es nur sehr wenige. Die älteste Darstellung findet sich im Forstlagerbuch des Andreas Kieser, das Backnang um 1685 zeigt (Abb. 4). Die Anzahl der Publikationen über die Michaelskirche bzw. den Stadtturm von

entsprechenden Turmes mit Umgang und Helm für die Zeit um 1250, wie Bomm in der Backnanger Stadtchronik rekonstruiert,⁸⁸ entbehrt jeglicher Grundlage und widerspricht eindeutig der Stadtansicht (Abb. 4).

Im Verlauf der vierten Bauperiode wurde der zerstörte Turmteil über den noch erhaltenen unteren zwei Turmgeschossen in neuer Form errichtet. Für die Gestalt des Turmaufbaus entwarf Heinrich Schickhardt⁹⁴ die Pläne. Wie der Turmaufbau wahrscheinlich nach seiner Fertigstellung ausgesehen hat, zeigt die Stadtansicht im Forstlagerbuch des Andreas Kieser von 1685 (Abb. 4). Über den zwei unteren Geschossen des Turmes wurde (die oktagonale Form des zweiten Turmgeschosses übernehmend) ein drittes Geschoß mit großen rundbogigen Schallfenstern, also das Glockengeschoß, in heutiger Gestalt aufgebaut. An der nordöstlichen Wandfläche bezeugt heute noch eine Rechteckkartusche mit beschlagwerkähnlichen Zierformen die Erbauung des dritten Turmgeschosses im Jahre 1614. Über das Glockengeschoß war ein viertes auch achteckiges Geschoß (vermutlich mit zwei Etagen) mit Umgang gesetzt. Der Umgang war mit einem massiven steinernen Geländer gesichert. Das

Im Jahre 1614 wurde nach Plänen des Landesbaumeisters Heinrich Schickhardt der obere Turmteil der Michaelskirche neu erbaut.¹¹⁸ Die zwei erhaltenen mittelalterlichen Geschosse blieben unverändert, die neuen Geschosse wurden (angeglichen an das zweite Turmgeschloß) achteckig aufgestockt (Abb. 4). Der Turmaufbau stand nicht lange. 1693 brannte er ab, und die oberen Geschosse mußten bis 1699 noch einmal neu aufgebaut werden. Die neuen Pläne entwarf Johann Ulrich Heim.¹¹⁹ Er behielt zwar den achteckigen Grundriß bei und veränderte das Aussehen des Glockengeschosses¹²⁰ kaum, doch das vierte Geschloß erstellte er nicht wie Schickhardt in massiver Bauweise, sondern in Fachwerkbau, und ersetzte dem Turm auch keinen Turmhelm auf, sondern eine geschweifte Dachhaube.¹²¹ Heute läuft um den Umgang des Fachwerkgeschosses ein Eisengeländer von 1784/85.¹²²

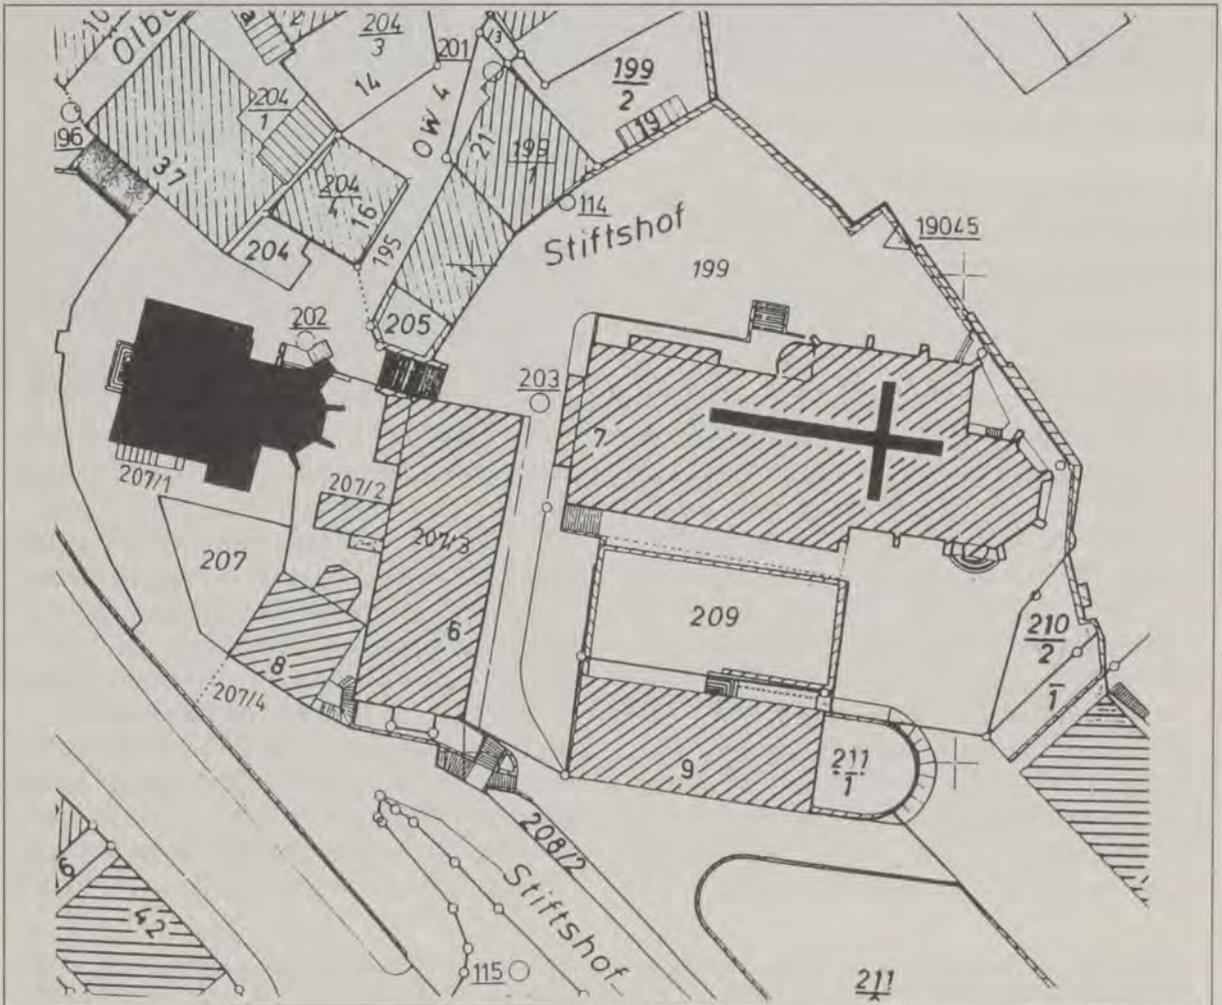
Abb. 5: Gebäudeplan rund um die Stiftskirche. Gebäude 6: Bandhaus; 7: Stiftskirche St. Pankratius; 8: Museum Helferhaus; 9: ev. Dekanat; schwarz eingezeichnet: Stadtturm und Turmschulhaus.

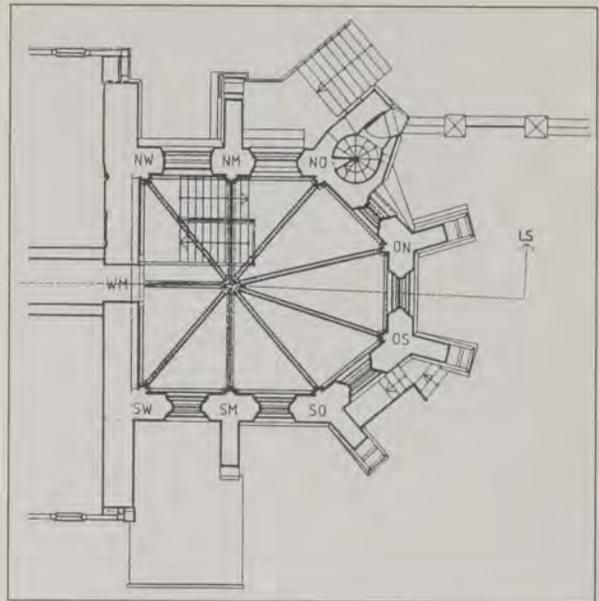
Abb. 6: Grundriß des Chores im Stadtturm. Benennungssystem der Strebepfeiler bzw. der Gewölberippen.

WM = Westmitte
 NM = Nordmitte
 ON = Ostnord
 SO = Südost
 SW = Südwest

⁶⁶ Auch die Beschreibung des Innenraums stützt sich auf das Benennungs-System Abb. 6.

Westen, durch eine Mitteltür in der Wand zwischen Turmschulhaus und Stadtturm. Der Chor hat die Form (Abb. 6) eines Rechteckes mit dreiseitigem Abschluß. Westlich, nördlich und südlich zeigt der Grundriß gerade Seiten, nordöstlich und südöstlich sind Schrägseiten ausgebildet, die östlich gerade miteinander verbunden sind. Dadurch entsteht ein polygonaler Abschluß mit vier Ecken und drei dazwischenliegenden Seiten.

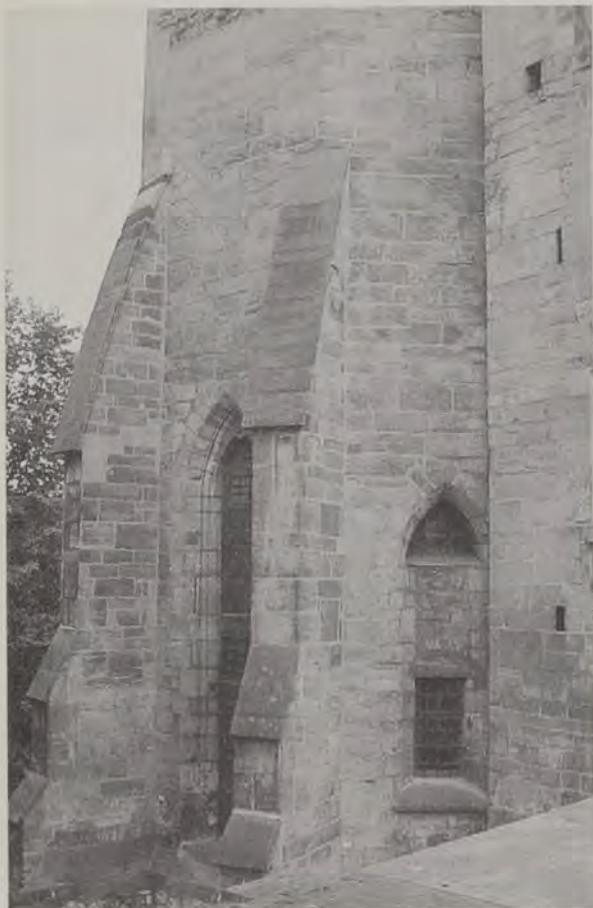
Abb. 7: Stadtturm. Ansicht der unteren Zone von Nordosten.

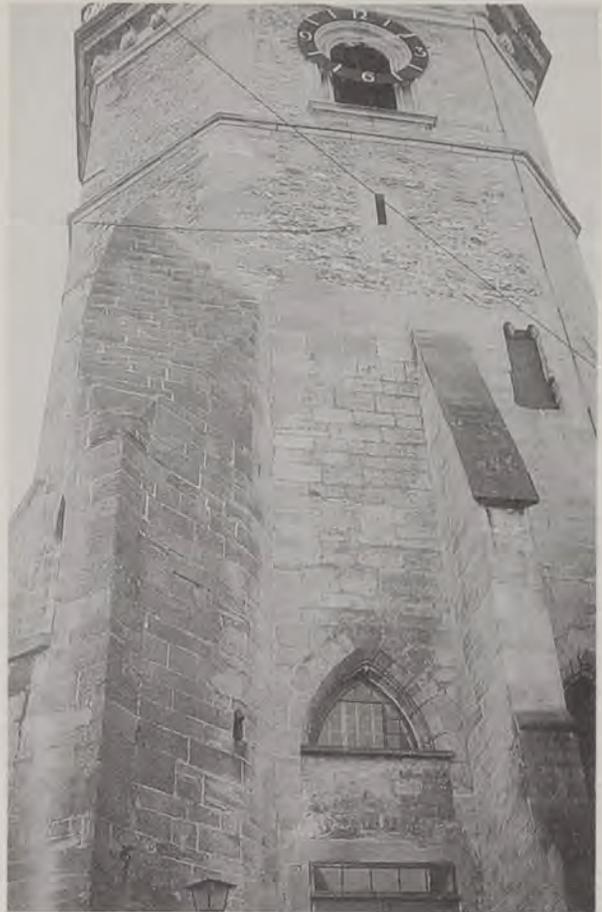
Abb. 8: Stadtturm. Sicht auf Strebepfeiler Nordmitte und Treppenturm Nordost auf der Nordseite.

Die mittlere Zone des Stadtturmes unterscheidet sich sowohl in ihrer Beschaffenheit des Mauerwerks als auch im Grundriß von der unteren Zone, die den Chor umschließt. Der Materialwechsel zu Bruchsteinmauerwerk, das an den Kanten von gelben Sandsteinquadern eingefäßt wird, bewirkt eine deutliche Zäsur zum Turmunterbau (Abb. 8). Auch die Form des Turmes ändert sich. Der Grundriß (Abb. 12)

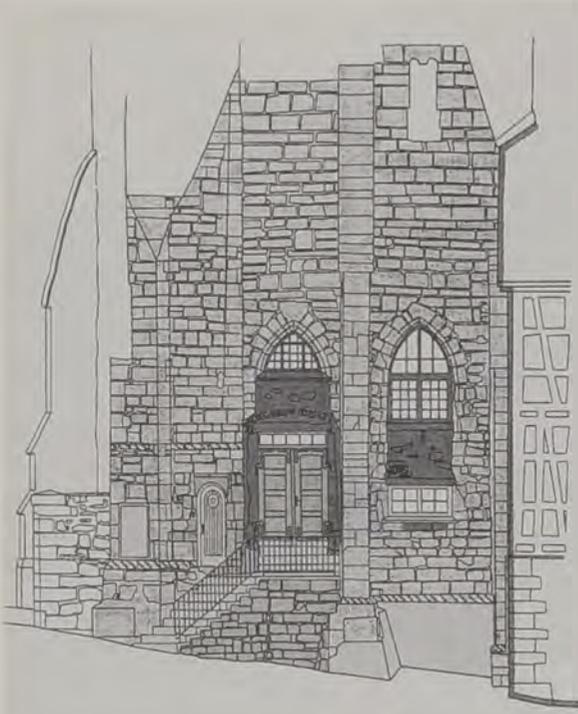
Abb. 9: Chorbereich des Stadtturmes. Nordansicht. Maßstab im Original 1:100.

Der Wandabschnitt zwischen dem Strebepfeiler Nordmitte und dem Treppenturm Nordost (Abb. 9) ist durch einen der Wand vorgela-

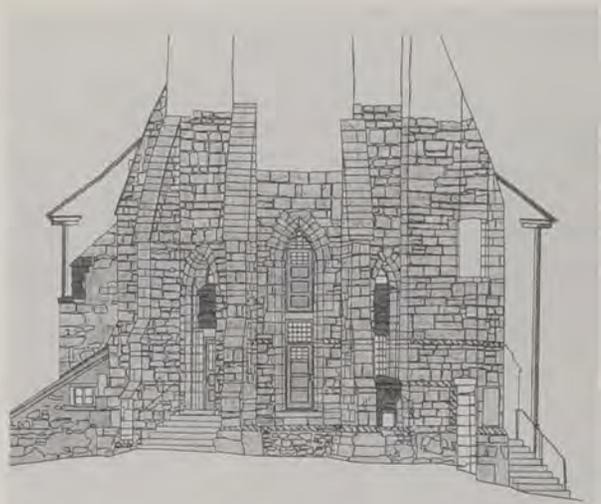
Abb. 10: Chorbereich des Stadtturmes. Ostan-sicht, Maßstab im Original 1:100.

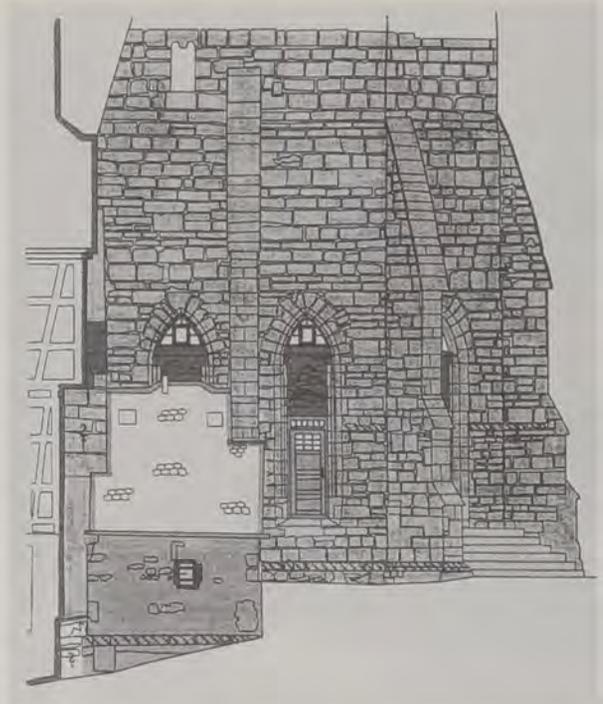
Abb. 11: Chorbereich des Stadtturmes. Südansicht. Maßstab im Original 1:100.

gesetzt wurde. In der Wandzone zwischen den Strebepfeilern Südost und Südmitte (Abb. 11) kehrt die Spitzbogenform wieder. Der Wandabschnitt zwischen dem Strebepfeiler Südmitte und der Chorwestwand Südwest wurde im unteren Bereich zugebaut. Hier befindet sich ein kleiner schuppenähnlicher Anbau mit Pultdach, der „Sakristei“ genannt wird. Vom Spitzbogenfenster in der Wandfläche ist durch die Höhe des Anbaus nur noch der Scheitel zu sehen. Im Übergang von der unteren Turmzone zur mittleren liegt, entsprechend zur gegenüberliegenden Wandzone (Nordwest-Nordmitte), ein rundbogiges Zwillingfensterchen ohne Mittelstütze.

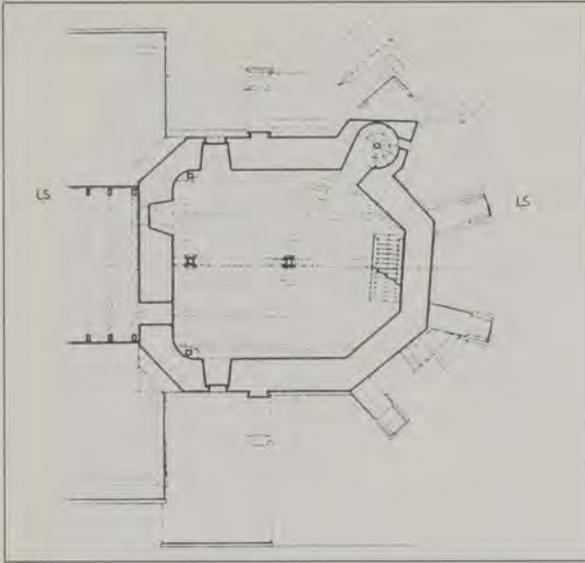
Abb. 12: Stadtturm. Grundriß. Erstes Geschöß der mittleren Turmzone.

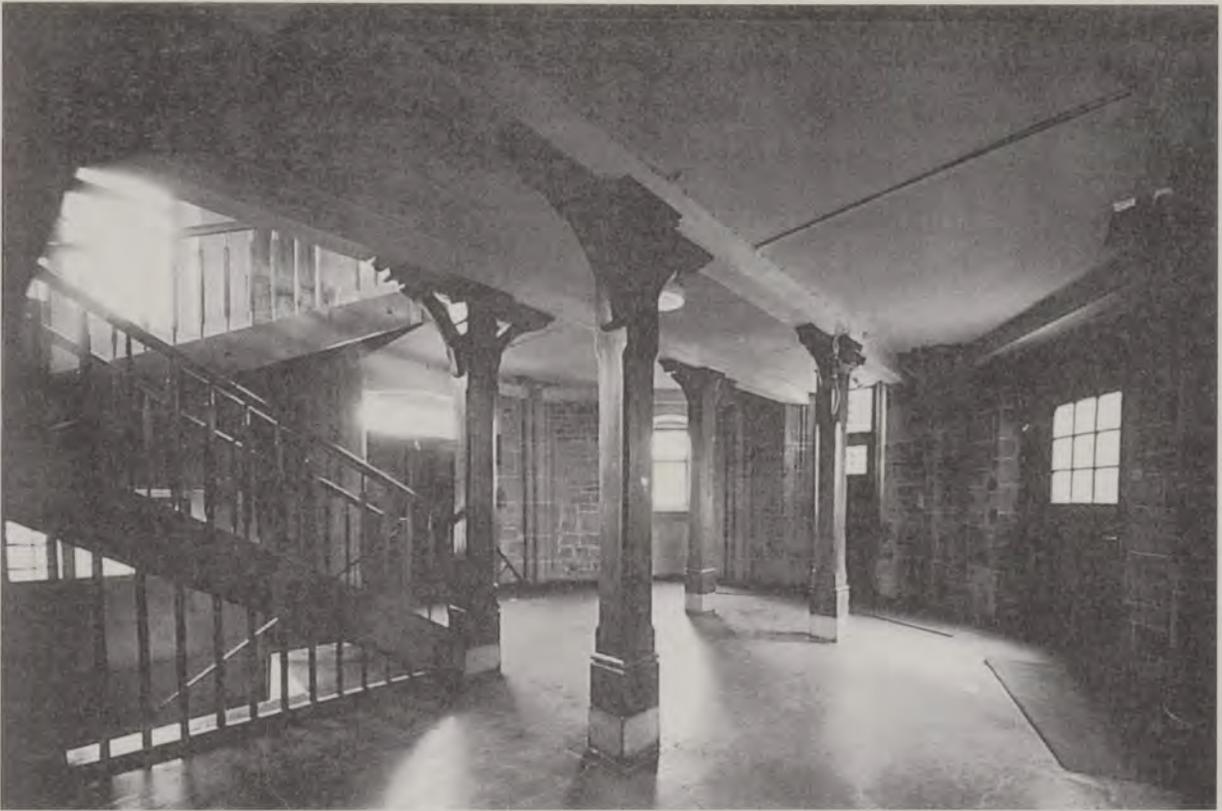
Abb. 13: Stadtturm. Erstes Obergeschoß des Chores. Nach Nordosten.

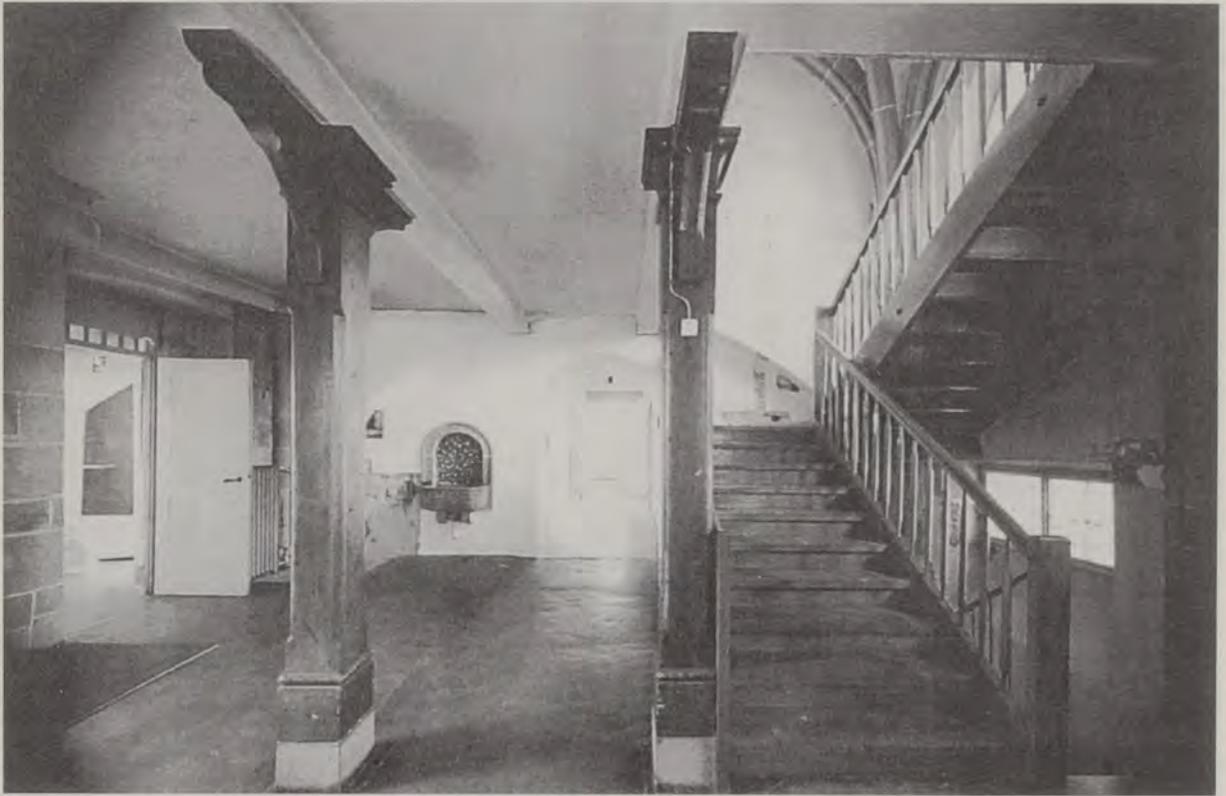
Abb. 14: Stadtturm. Erstes Obergeschoß des Chores. Nach Südwesten.

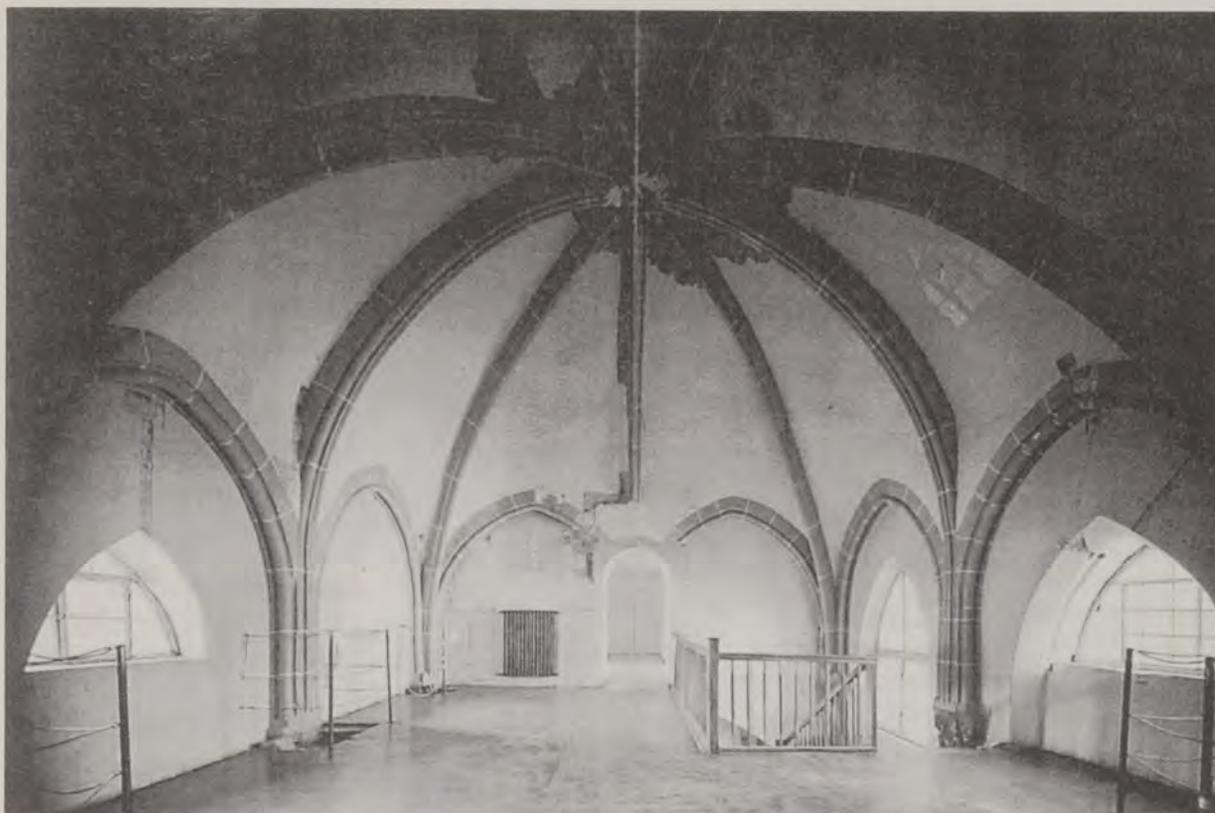
Abb. 15: Stadtturm. Zweites Obergeschoß des Chores. Nach Westen.

Auch das zweite Obergeschoß des Chores ist ein einziger Raum (Abb. 15) in der bekannten Grundform mit dem nordwestlichen Treppenbereich. Auf Fußbodenniveau befinden sich an Nordost, Ostnord, Ostsüd, Südost, Südmitte und Südwest die Kapitelle der Dienstbündel.⁶⁸ Sie sind nur teilweise freigelegt und stark beschädigt. Auf ihnen ruhen die plastisch verzierten Rippenanfänger, aus denen die grauen Gewölberippen und Gurtbögen aufsteigen. Die stumpfen Spitzbögen der Längsurte rahmen jeweils die weiß verputzten Wandflächen des Chores (Nordwest-Nordmitte, Nordmitte-Nordost, Nordost-Ostnord, Ostnord-Ostsüd, Ostsüd-Südost, Südost-Südmitte, Südmitte-Südwest, Südwest-Westmitte, Westmitte-Nordwest) und lassen eine Arkatur rund um den ganzen Raum herum entstehen. In den Wandflächen Nordmitte-Nordost, Nordost-Ostnord, Ostsüd-Südost, Südost-Südmitte, Südmitte-Südwest befinden sich in den Spitzbogenscheiteln in tiefen Schrägen Fenster. Die Spitzbogenform im Wandfeld Ostnord-Ostsüd ist, in Entsprechung zum Außenbau, höher und schlanker als die anderen. In das reich profilierte Gewände wurde eine Holztür eingesetzt, über deren Spitze noch ein Maßwerkrest des ehemaligen Fensters sitzt. Wie die meisten in die Fensterfelder am Chor eingesetzten Türen (Ausnahmen: Erdgeschoß, Nordmitte-Nordost und Ostsüd-Südost) hat auch diese keine Funktion inne. Bei den beiden Wandflächen Südwest-Westmitte und Westmitte-Nordwest der Chorwestwand wurden, durch das Einsetzen eines rundbogigen Türdurchgangs zum zweiten Obergeschoß des Turmschulhauses in der Mitte der Wand, die Rippenanfänger und die Gurtbögen im unteren Bereich zerstört (Abb. 15). Beide Wandflächen sind vermauert und verputzt, an

bes treffen, laufen sie durch ihre starke Biegung fast kuppelartig zusammen. Dadurch muß das Gewölbe wie eine baldachinartige Bekrönung gewirkt haben, und der Raum als solcher bekam den Charakter einer Kapelle (Abb. 15).

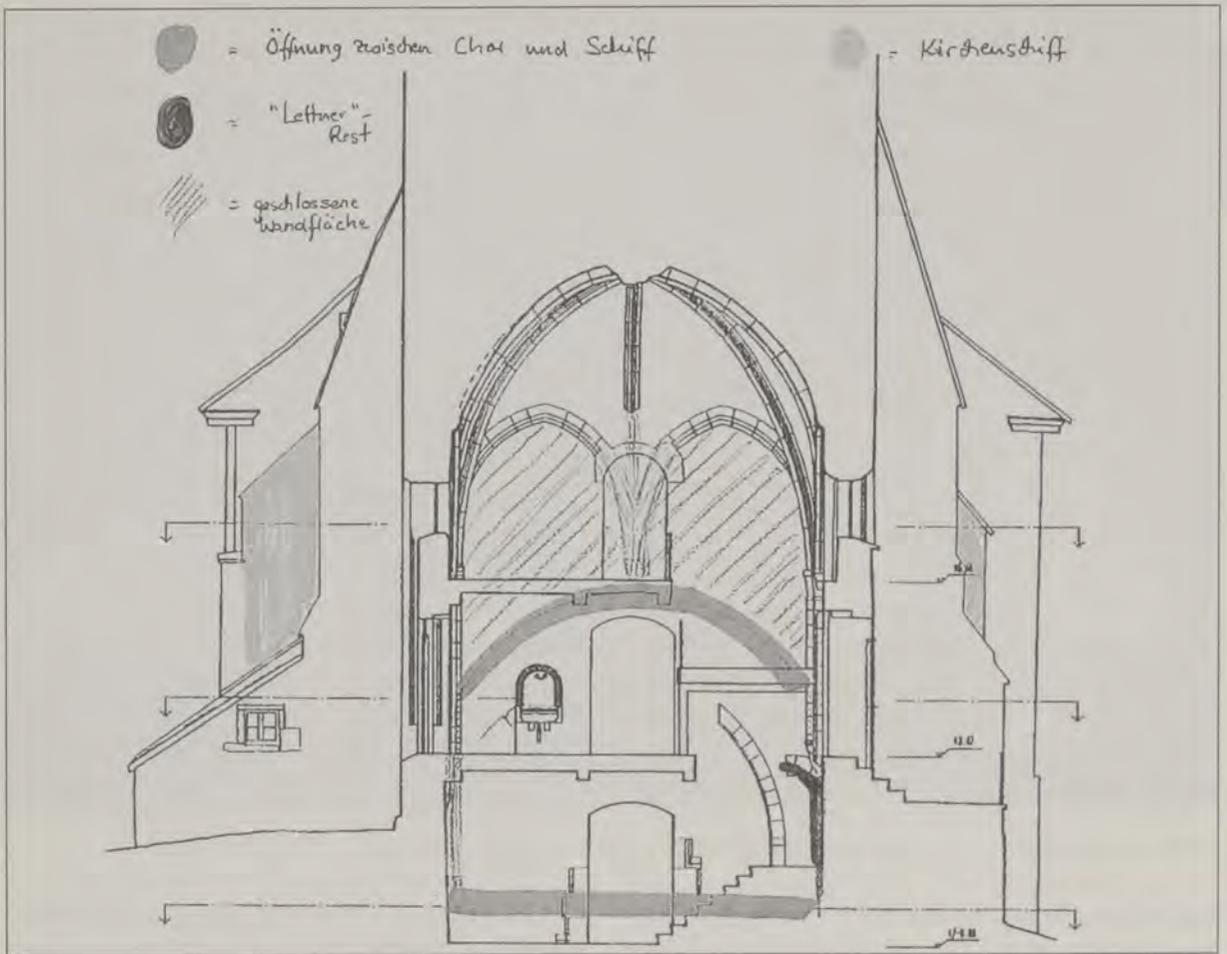
Abb. 16: Chor im Stadtturm. Querschnitt. Befundauswertung. Rekonstruktionsskizze der Lage von großem Chorbogen und „Lettner“ansatz. Zweite Bauperiode.

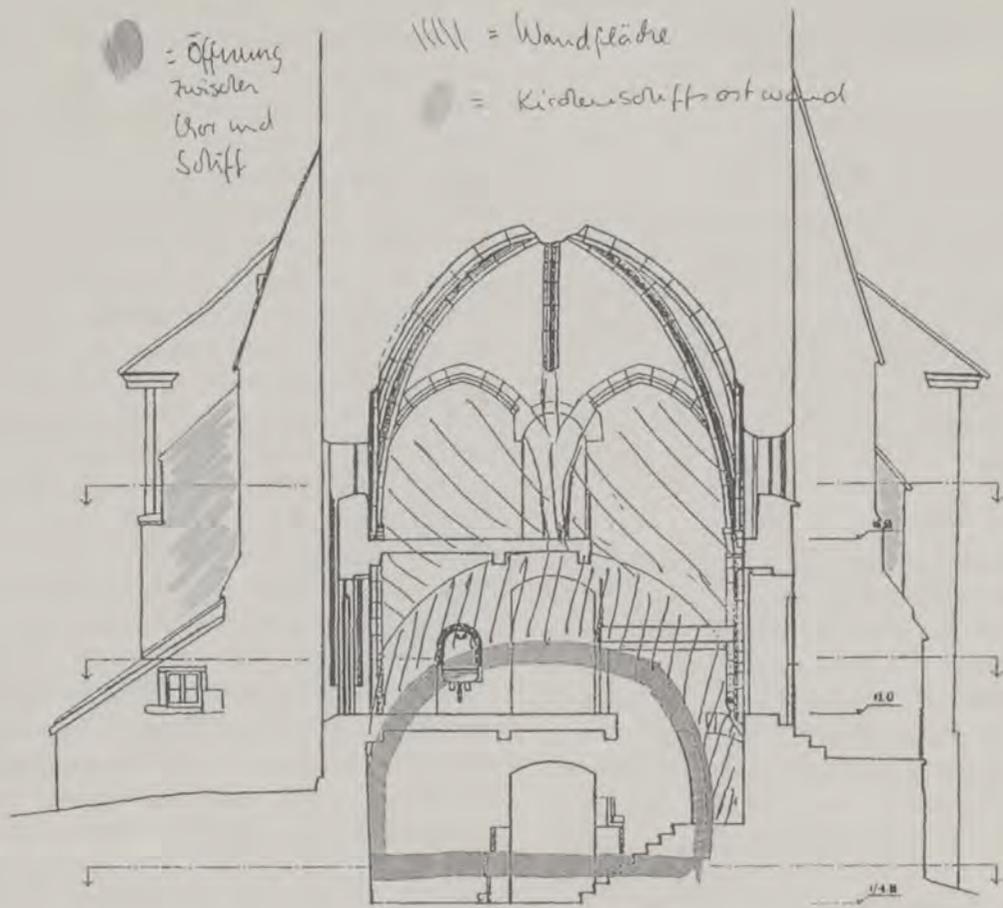
Abb. 17: Chor im Stadtturm, Querschnitt. Befundauswertung. Rekonstruktionsskizze der Lage vom kleinen Chorbogen. Dritte Bauperiode.

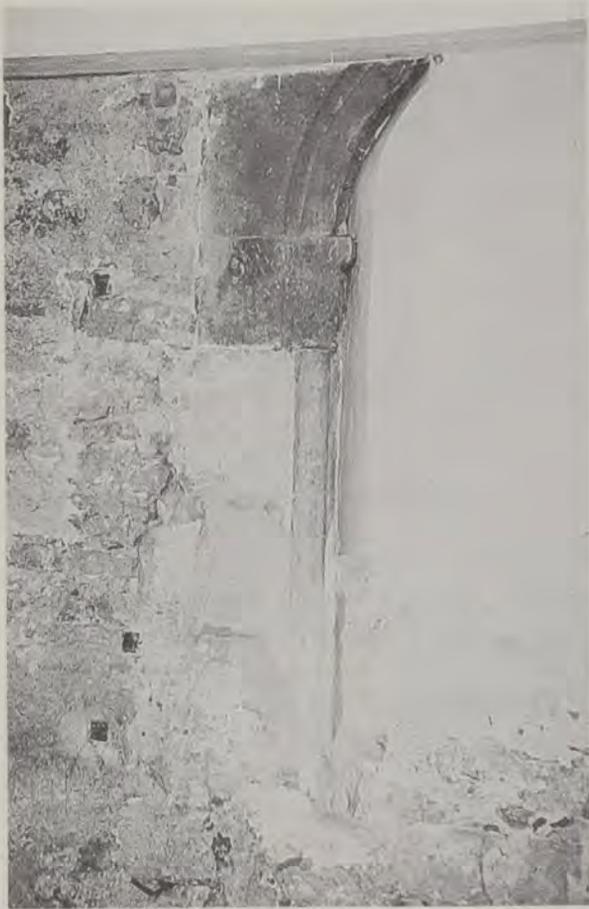
Abb. 18: Turmschulhaus. Rundbogenfragment in der Erdgeschoß-Ostwand des nördlichen Schulzimmers.

die aus früheren Bauzeiten stammen. So zeigt sich an der Erdgeschoß-Ostwand des nördlichen Schulzimmers im südlichen Bereich inmitten des freigelegten Bruchsteinmauerwerks das Fragment eines filigranen Rundbogens mit zierlichem Laubkapitell (Abb. 18, Abb. Riedel-Orlai 1, 2). Südlich daneben ist ein Epitaph zu Ehren Lorentz Kurbins in die Wand eingesetzt (Abb. 19). Im dazwischenliegenden Mauerwerk kann man den Verlauf eines früheren Chorbogens erkennen. Im südlichen Schulraum ist der entgegengesetzte Bogenlauf dieses Chorbogens zu sehen. Nördlich von ihm wurde auch in diesem Raum eine Grabplatte für die Ehefrau Kurbins Anna Maria Zweiflin in die Ostwand eingelassen. Im nördlichen und südlichen Schulzimmer des ersten Oberge-

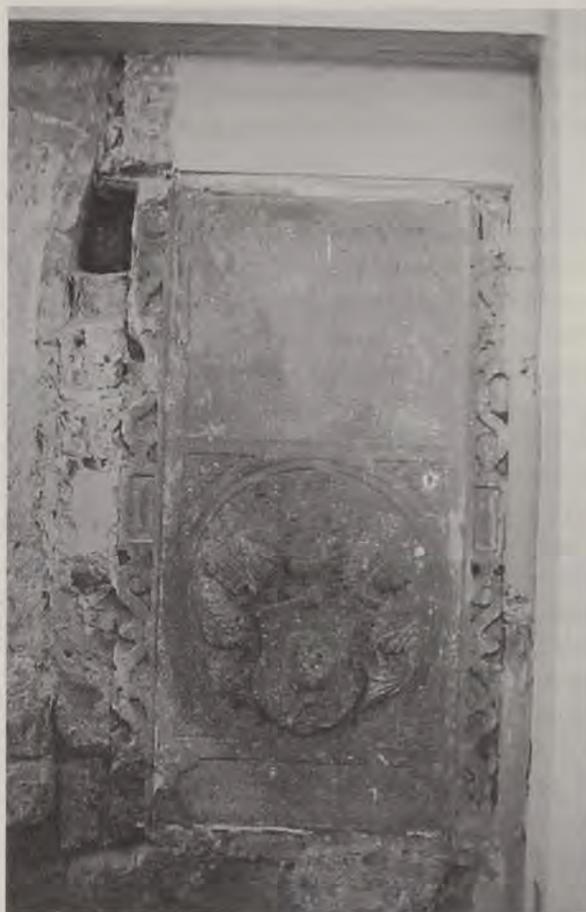
Abb. 19: Turmschulhaus. Epitaph (Lorentz Kurbin) in der Erdgeschoß-Ostwand des nördlichen Schulzimmers.

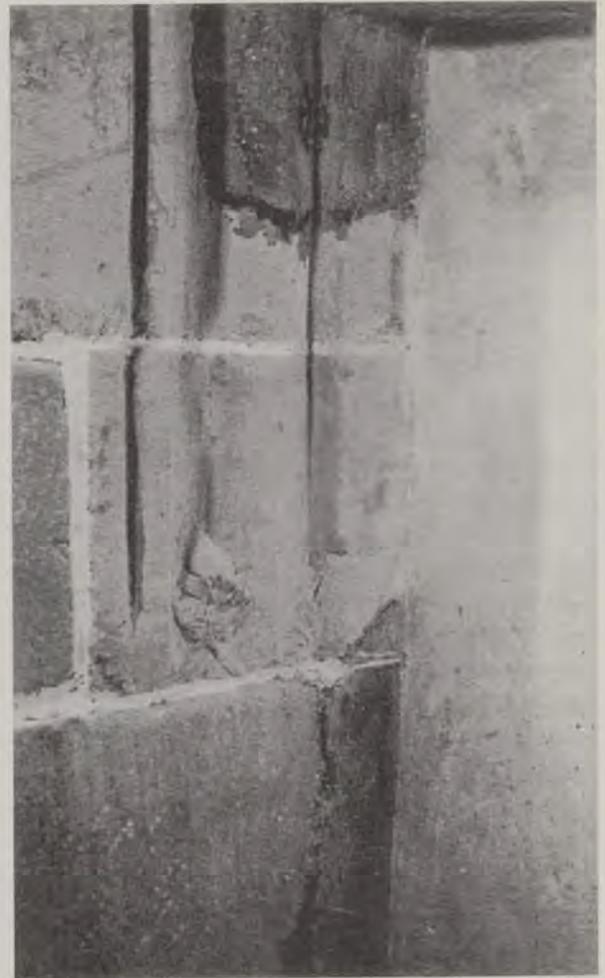
Abb. 20: Stadtturm. Erstes Obergeschoß des Chores. Ornament am Fenster Nordost-Ost-nord (westlich).

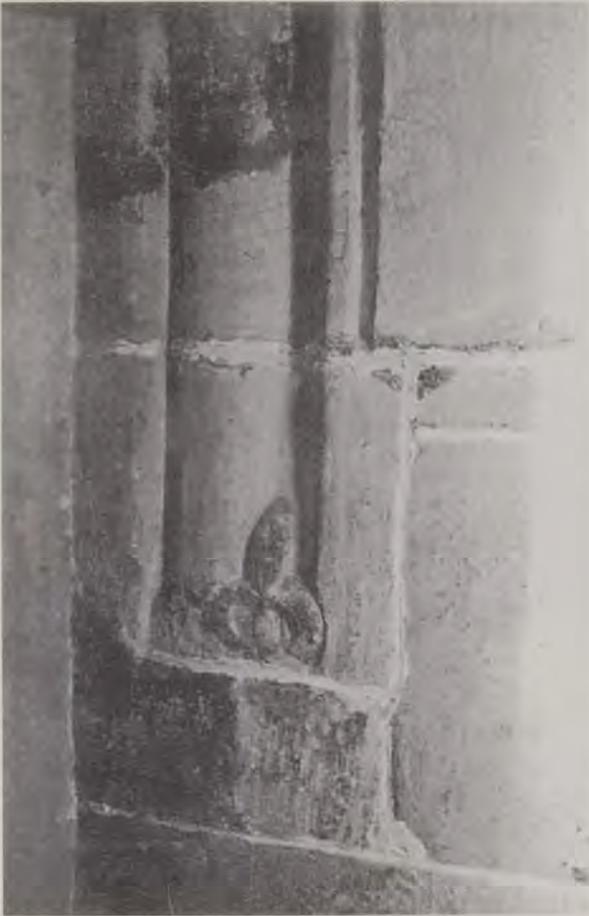
Abb. 21: Stadtturm. Erstes Obergeschoß des Chores. Ornament am Fenster Nordost-Ostnord (östlich).

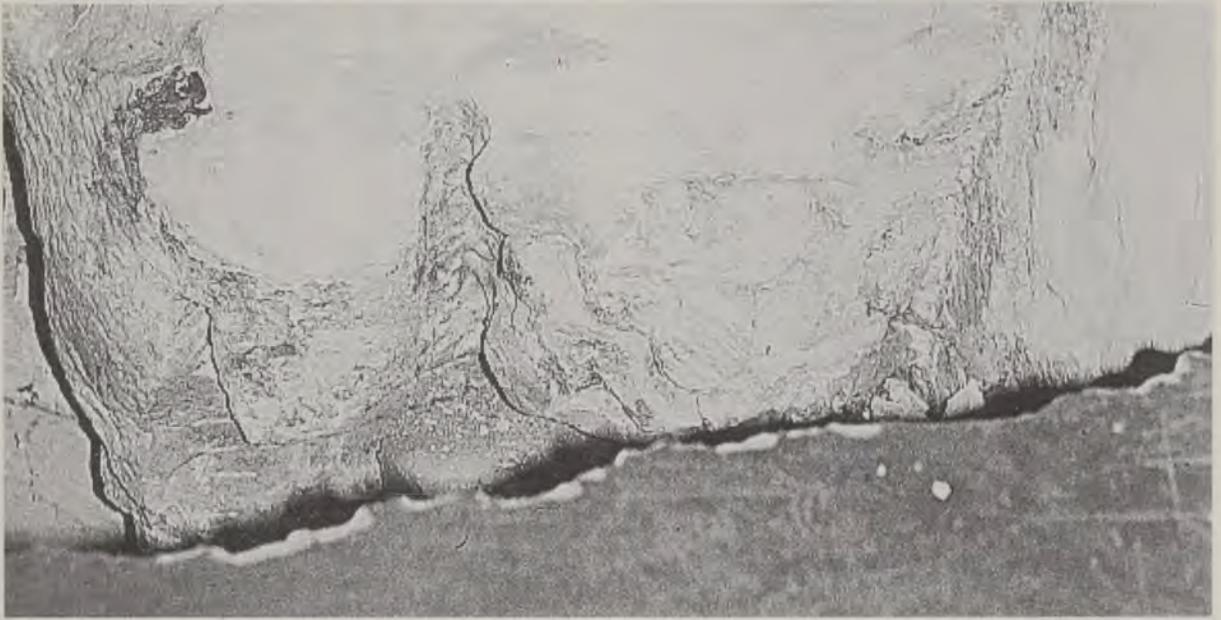
Abb. 22: Stadtturm. Kapitell an Südost.

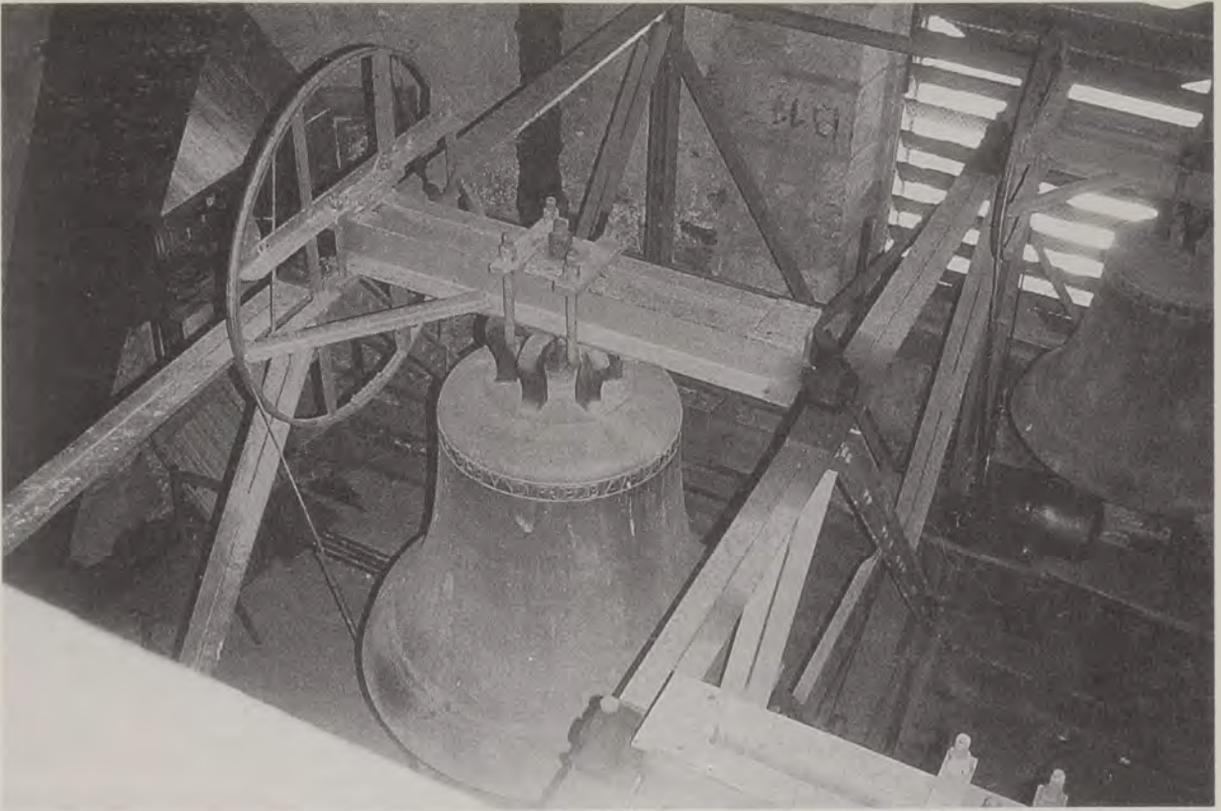
Abb. 23: Stadtturm. Drittes Turmgeschöß. Glockenstuhl. Von Osten.

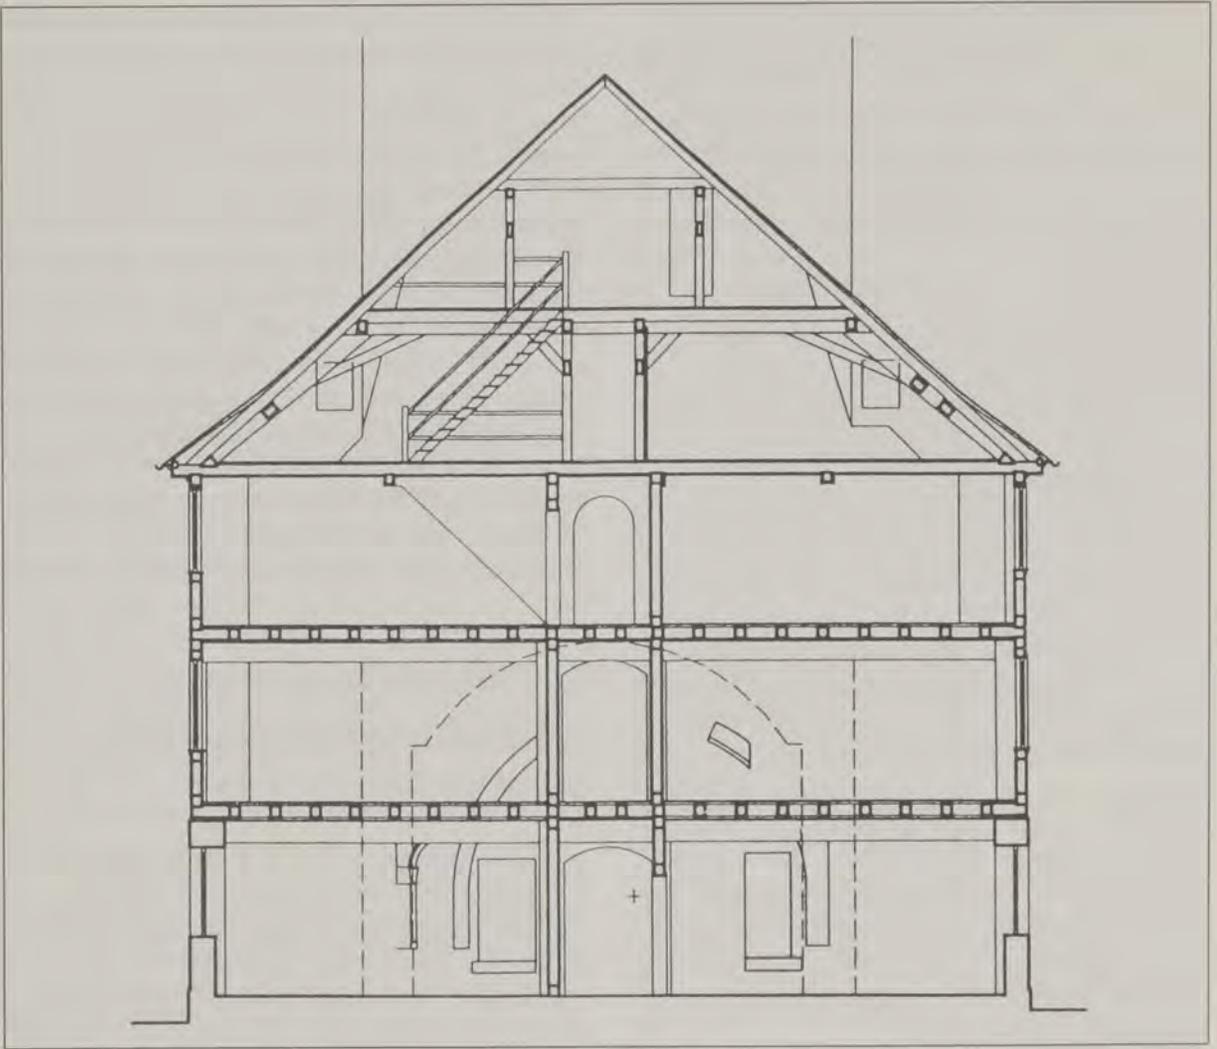
Abb. 24: Turmschulhaus. Querschnitt.

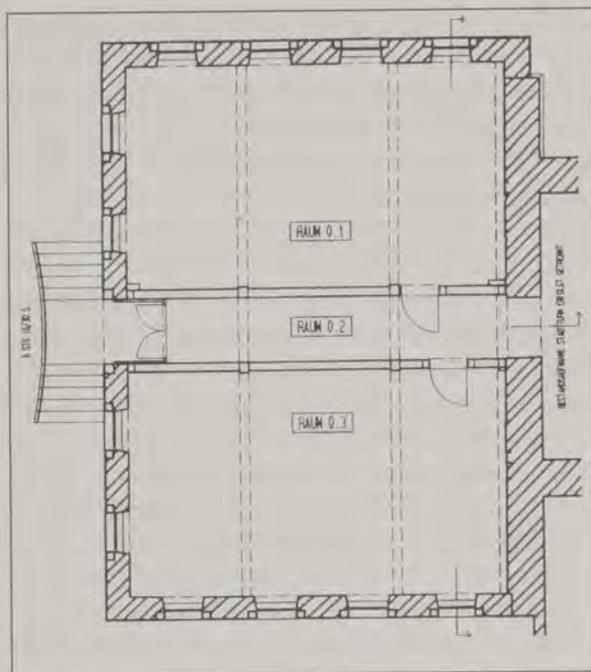
Abb. 25: Backnang, Turmschulhaus. Grundriß, Erdgeschoß.

Die Grundrisse des Erdgeschosses (Abb. 25), des ersten und des zweiten Obergeschosses des Turmschulhauses decken sich. Ein Mittelflur, der sich über die gesamte Länge des Gebäudes erstreckt, teilt die Grundfläche der Etagen des Schulhauses: in der Mitte der Flur, seitlich davon je ein, vom Flur aus betretbarer, langrechteckiger Schulraum. Der Mittelflur jeder Etage hat an seinem östlichen Ende einen Durchgang durch die Turmschulhausostwand ins Treppenhaus des Stadtturms. Die Verbindung für das Turmschulhaus von einem Geschoß ins andere erfolgt durch dieses Treppenhaus.²² Nur die Dachgeschosse des Schulhauses sind über Treppenläufe im Osten des nördlichen Schulzimmers des zweiten Obergeschosses erreichbar. Die beiden Dachgeschos-
