Der gotische Chor St. Michael im Backnanger Stadtturm

Beiträge von Kunst- und Bauhistorikern zum aktuellen Forschungsstand

Hrsg. von Heiner Kirschmer

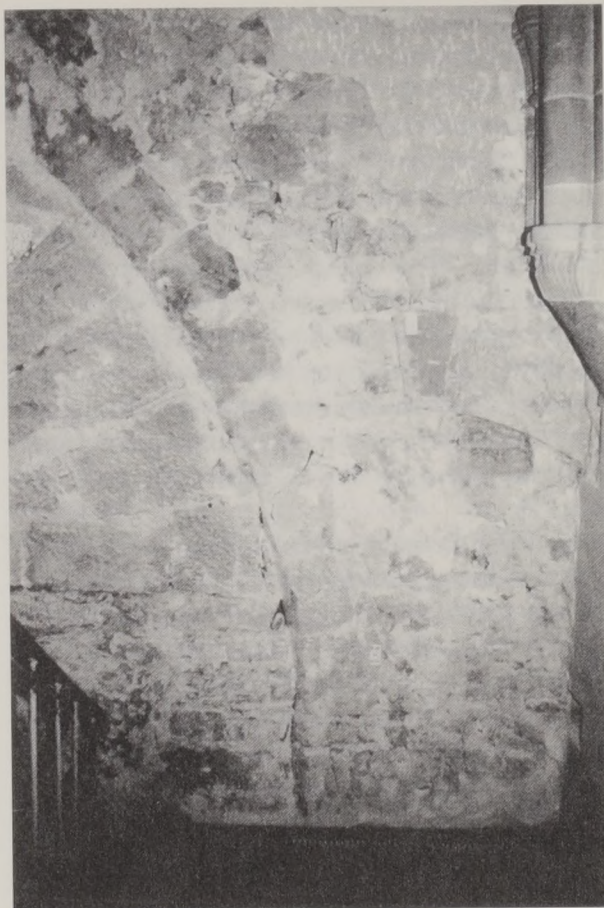
Abb. 4: Westwand, ehemalige Chorwand/Anschluss zur Nordwand – der Segmentbogen einer ehemaligen Lettneranlage bricht nach Süden hinter dem Schlussstein ab; an der Abbruchkante der ehemaligen Chorwand ist deutlich das nachträgliche Einfügen eines Chorbogens ablesbar; dieser Chorbogen ist beim Schulhausneubau mit zweitverwendeten Quadern zugesetzt worden.

In einer folgenden Bauphase wurde die Lettneranlage des Chorbaues von 1122 durch das Einfügen eines größeren Chorbogens bis auf den Rest in der Nordwestwand des Turmes zerstört. Der Verlauf der Abbruchkante ist deutlich durch den Wechsel des Mauermörtels und des Steinformates zu verfolgen [Abb 4]. Auf den Keilsteinen des auf beiden Seiten der Laibung gefassten Bogens konnten vereinzelte Reste weißer Kalktünchen festgestellt werden, es gab

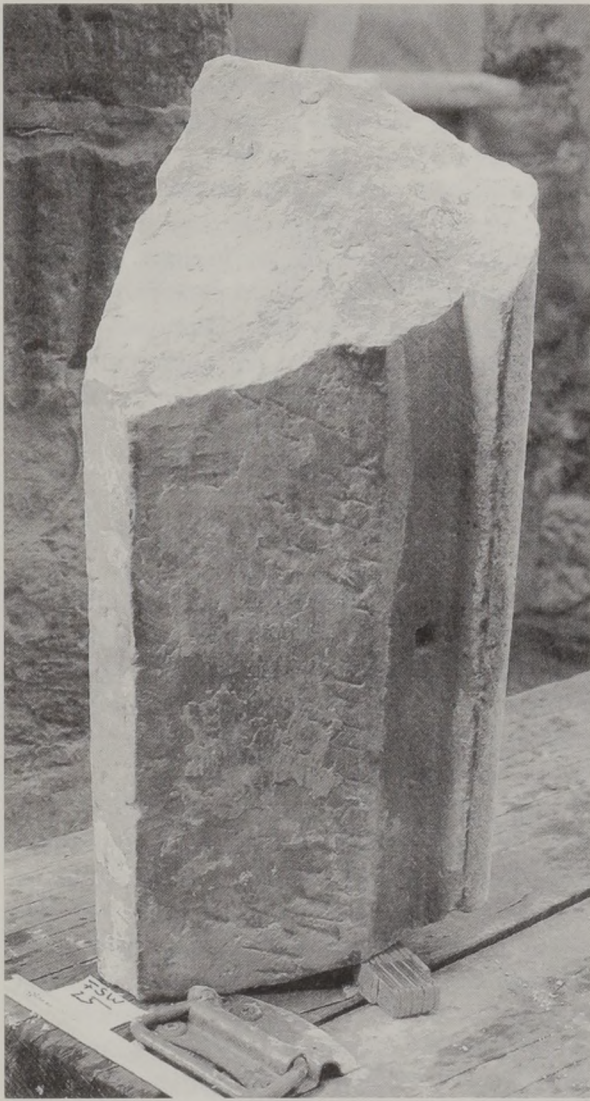
Abb. 6: FSW 25 – Stabwerkteile, 13. Jh., Schilfsandstein, an der Schmalseite vor dem Fensteranschlag Vertiefungen für Windeisen, an einer Seite viereckige Aussparung (1,5 x 1,5 cm, Tiefe mind. 2 cm), an der anderen Seite Vertiefung jeweils mit schleifender Rille zum Einschieben des Eisens.

rot geflecktem Schilfsandstein. Es wird angenommen, dass die Fenster bei Öffnungsbreiten der Fenster zwischen 60 und 125 cm zweibahnig waren. Das Stabwerk lief nach den gefundenen Stücken (FMW 16, SK 1, FMW 28, Abb. 7 und 8) in genastem Spitzbogenpaaren aus. Beim Stück einer Fensterbrüstung lässt sich der Anlauf für den Mittelstab nachweisen.

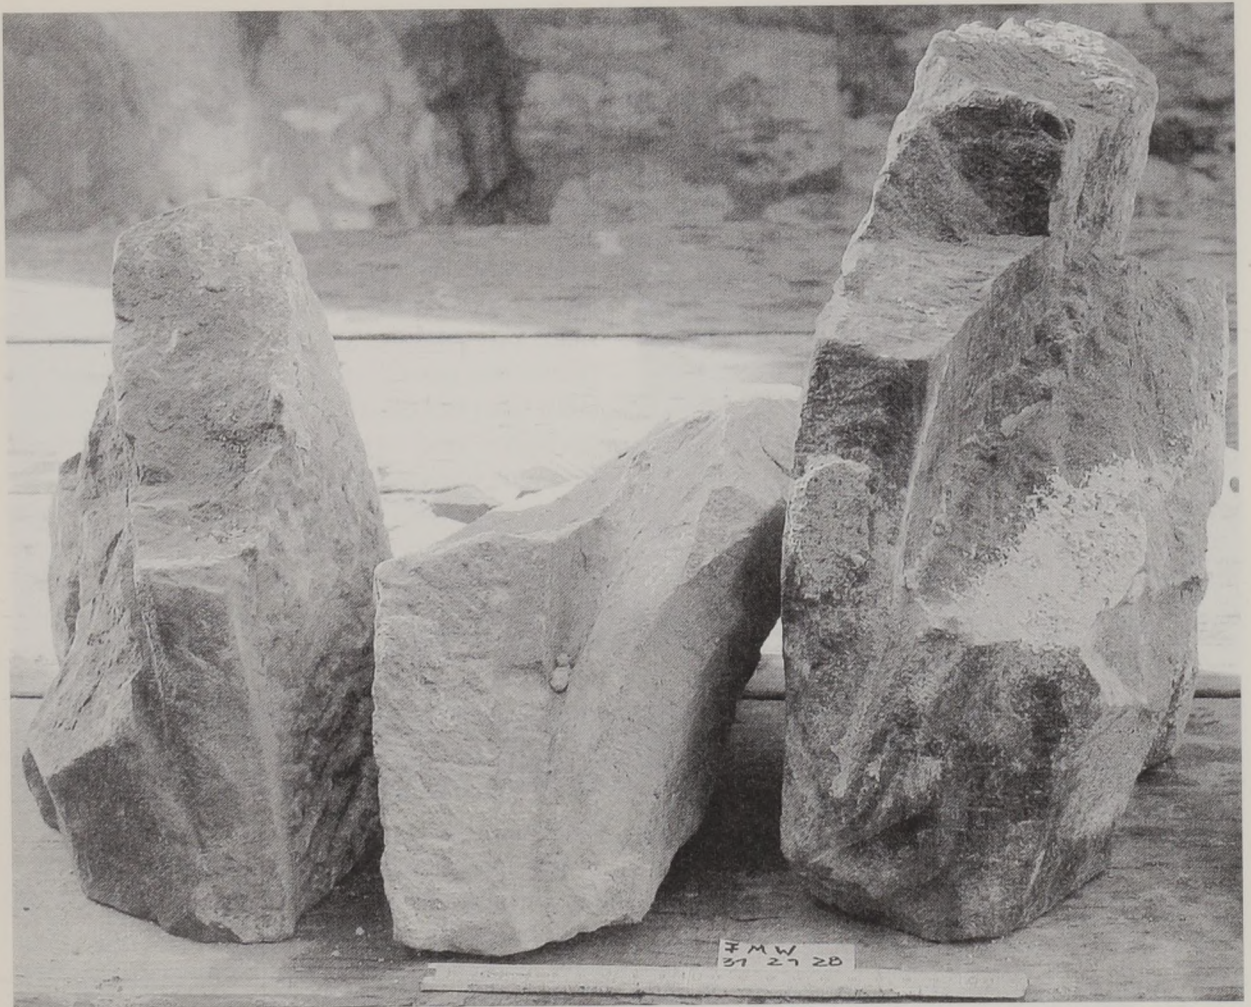
Abb. 8: FMW 28, 29, 31 – Bruchstücke von Maßwerkbogen, 13. Jh., äußere Maßwerkrahmung des Bogens mit Ansatz eines einbeschriebenen Bogens.

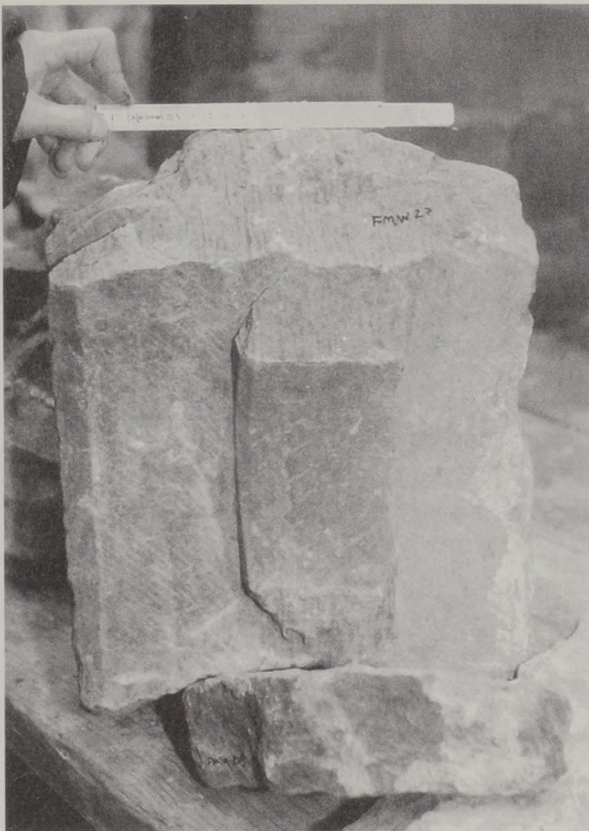
Abb. 9: FMW 27 – Maßwerksegment, 13. Jh., rot gefleckter Schilfsandstein, originale Tiefe mit Rippenansatz an beiden Seiten erhalten (32 cm). Anlauf eines inneren Couronnements (10 cm breit) Rückseite grob abgespitzt – Anschluss an äußeres Gewände.

15 cm tiefe und entsprechend kleinere Formen eingelegt (u. a. FMW 27, Abb. 9). Wahrscheinlich wiesen die Maßwerke ursprünglich nur einfache Kreisformen auf. Eine genauere Rekonstruktion der Maßwerkformen ist nur nach einer detaillierten Vermessung möglich.

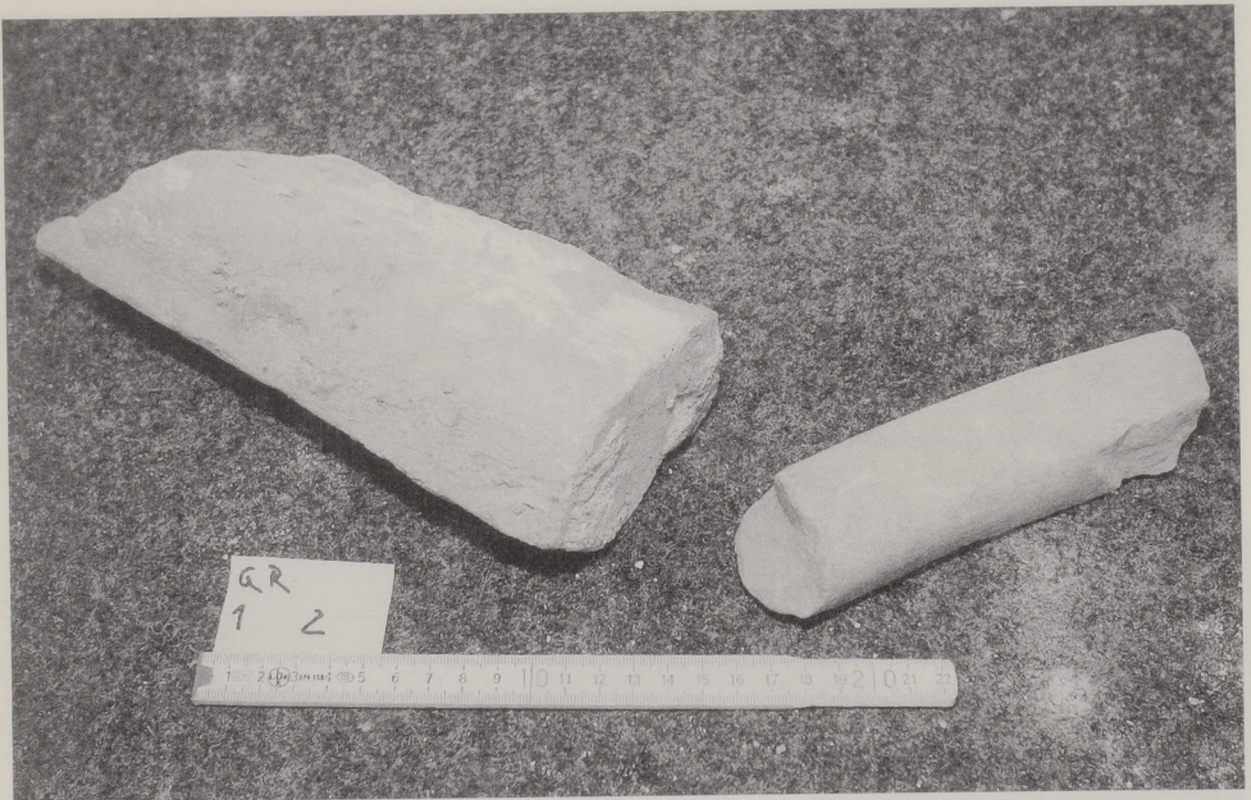
Abb. 10: GR 1 – Bruchstück einer Birnstabrippe, 13. Jh., Stubensandstein, Birnstabprofil vom dazugehörigen Hals und vom Keilstück abgeschlagen. Oberfläche und erhaltene Stirnseite mit feiner Spitzhacke bearbeitet, mind. 2 Fassungen erhalten, jeweils weiße Kalkfassung mit rotem Begleitstrich am Halsansatz. – GR 2 – Bruchstück einer Gewölberippe, 13. Jh., Stubensandstein, leicht gebogener Dreiviertelstab, an der flachen Unterseite nachträglich von einem größeren Werkstück getrennt, vermutlich Teil eines Rundstabes entsprechend der mittleren breiten Bandrippe, die aus einem Mittelsteg mit zwei seitlichen Rundstäben besteht.

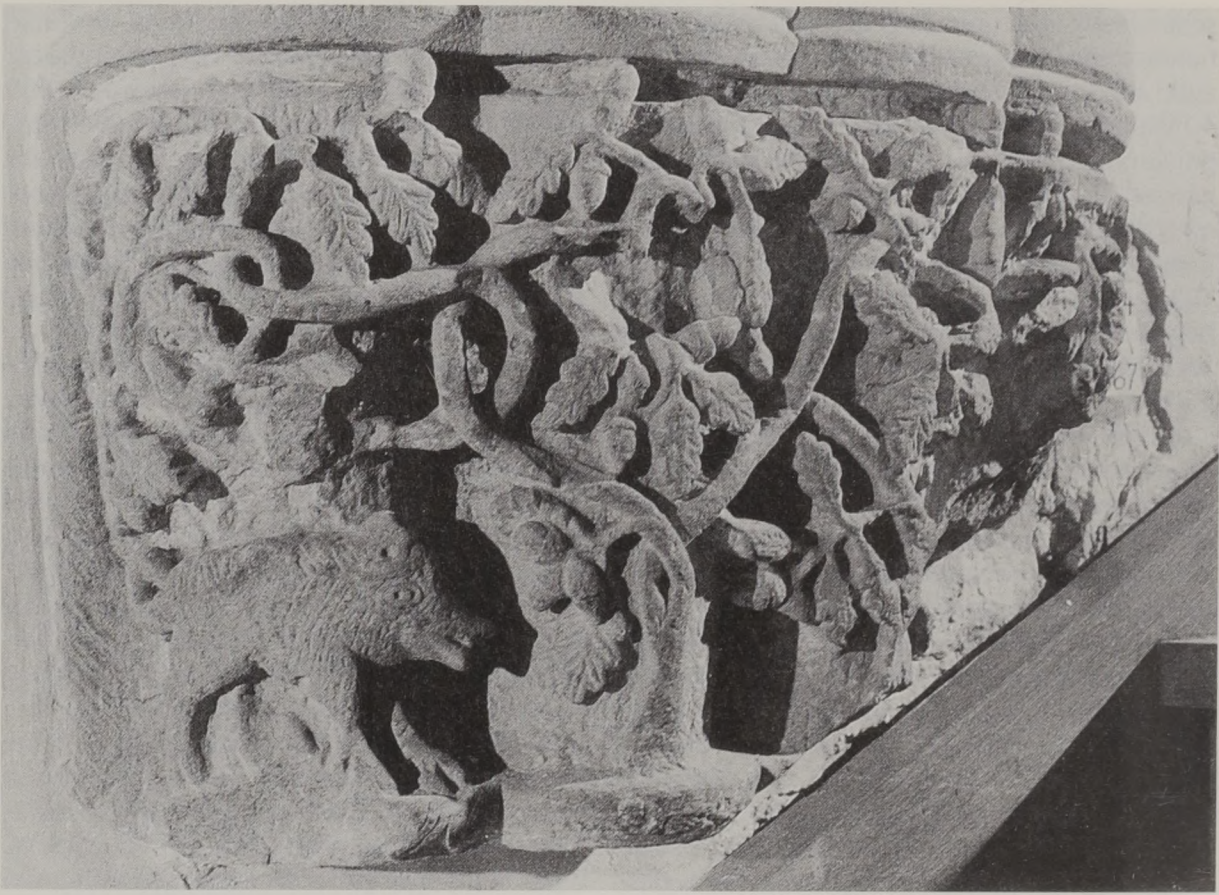
Abb. 13: Wildschweinkapitell.

Bemerkenswert ist in Backnang die Bezugnahme der Bauskulptur auf heimische Pflanzenarten wie Eiche, Efeu und Weinblätter. Ganz „einzigartig und ungewöhnlich fortschrittlich ist die Ikonographie des Wildschweinkapitells [Abb. 13], das auch künstlerisch zu den wertvollsten Leistungen der deutschen Kapitellplastik gehört. Auch die neuen gotischen Impulse des naturalistischen Laubwerkes wurden in eine andere Formensprache übersetzt.“ Dies beweist „die Freiheit der Künstler, bekannte Ideen aufzugreifen, mit eigenen Gedanken und Techniken zu modifizieren und so dem Kunstwerk eine neue, indi-

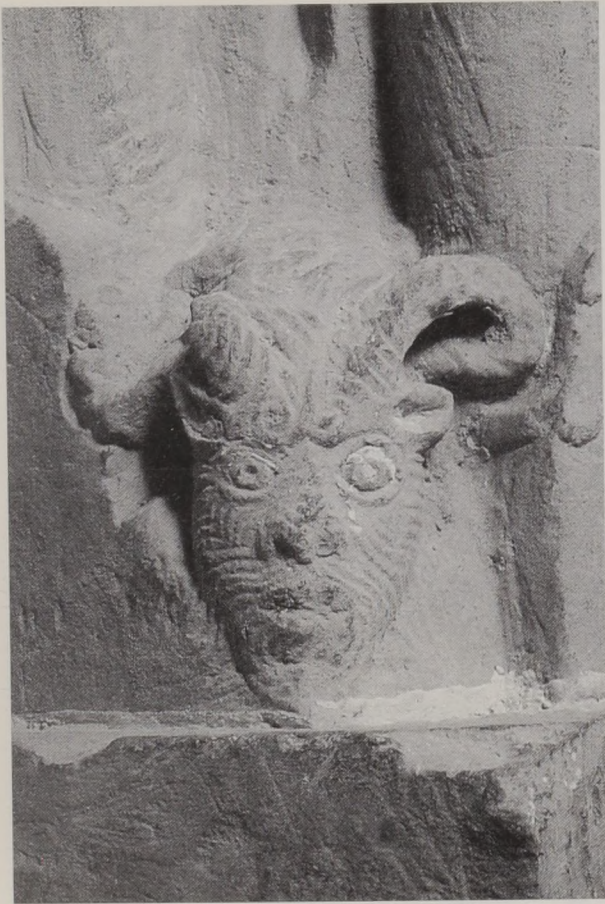
Abb. 14: Teufelskopf mit Widderhörnern.

viduelle Prägung zu geben.“ Der Michaelschor sei neben „dem Westchor von Naumburg und dem Ostchor der Elisabethkirche von Marburg [...] zu den frühesten in Deutschland gebauten gotischen Kirchen“ zu zählen. „Die rätselhaften Tiere, Masken [Abb. 14] und die Pflanzenwelt müssen aus ihrem Dornröschenschlaf geweckt werden und jedem bewußt machen, daß der Backnanger Chor ein wundervolles kleines Gesamtkunstwerk der spätstaufischen Zeit ist, das viel Interesse, Liebe und Schutz braucht. Deshalb muß die Erhaltung dieses schutzwürdigen Objekts, das zu den allerfrühesten gotischen Kirchen in Schwaben (und in Deutschland) gehört, eine ständige und notwendige Verpflichtung der Verantwortlichen der Stadt sein. Zum Schutze der leider nur mehr in Fragmenten erhaltenen, außergewöhnlichen bauplastischen Dekoration, die in vielen Einzelheiten auch in der gesamten deutschen Kunstgeschichte einen würdigen Platz verdient, müssen Möglichkeiten und Lösungen gefunden werden, um diese viel geschundenen und unersetzbaren Schätze zu retten.“
