Wilfried Pfefferkorn Aktuelle Bauforschung an der Burg Rechberg

Die Burg Rechberg¹ (genannt Hohenrechberg) steht in Spornlage auf einem etwa nach Westen gerichteten Ausläufer des eigentlichen Hohenrechberges, auf dessen Gipfel (707 ü. NN) sich eine Wallfahrtskirche befindet. Vorweg eine Anmerkung zum Namen: Höhenburgen wurden in späteren Jahren oftmals mit einem vorgestellten «Hohen-» aufgewertet, z. B. in Baden-Württemberg Hohen-Staufen, Hohen-Zollern, Hohen-Neuffen, Hohen-Asperg usw. Weil auf dem topographischen Punkt «Hohenrechberg» aber eine Kirche steht und die Burg Rechberg wesentlich tiefer liegt, erlaubt sich der Verfasser,² das Hohen- wegzulassen und damit den ursprünglichen Namen wieder einzuführen. Sinnvoll wären die vielen Hohen-Namen, wenn sie jeweils eine Hohen-Burg von einer Nieder-Burg unterscheiden sollten, wie zum Beispiel Gundelfingen im Tal der Großen Lauter oder Alfinger im Ostalbkreis mit Hohenalfinger, Wasseralfinger usw.

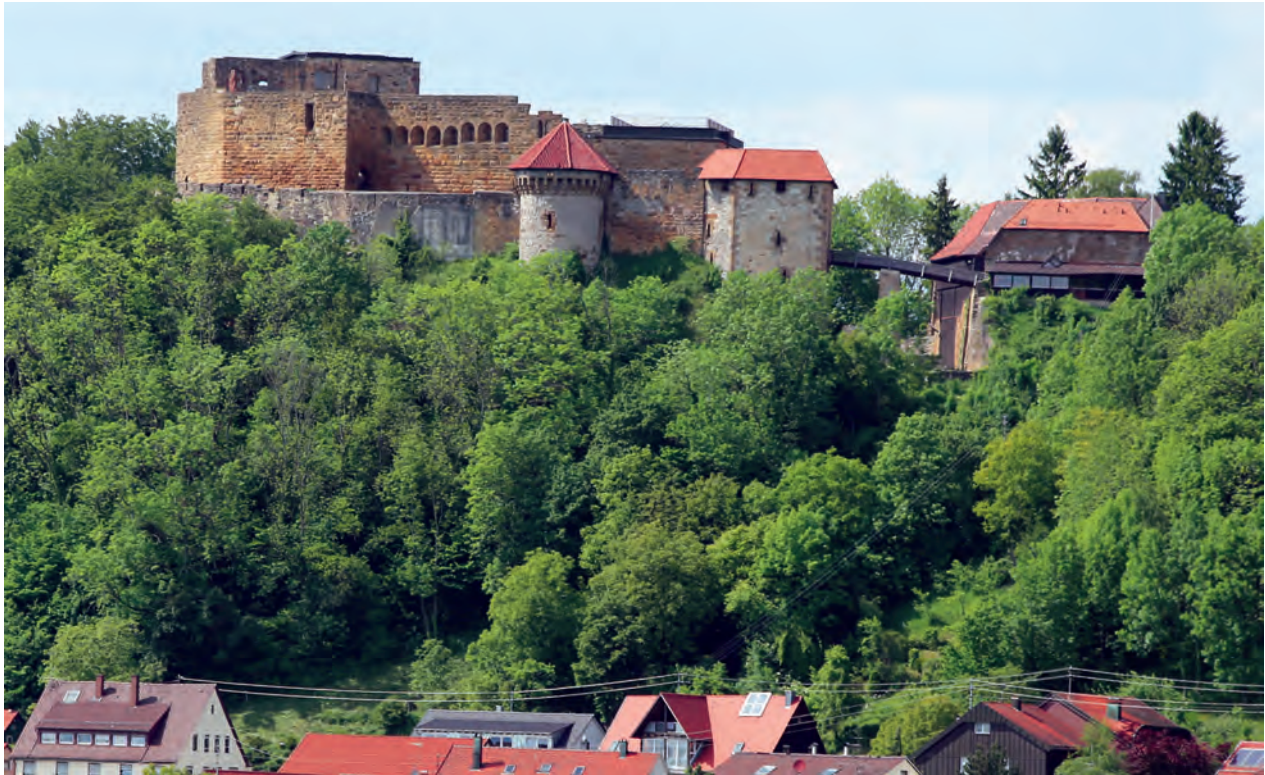
Die Burg Rechberg, genannt Hohenrechberg, von Süden. Der auf Höhe der Grabensohle liegende «Äußere Zwinger» ist von Bewuchs verdeckt.

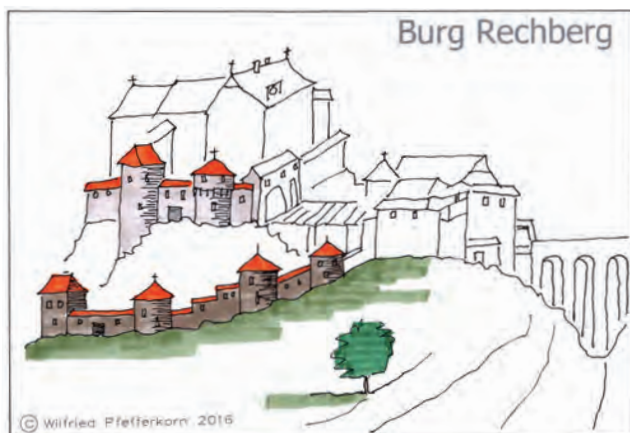
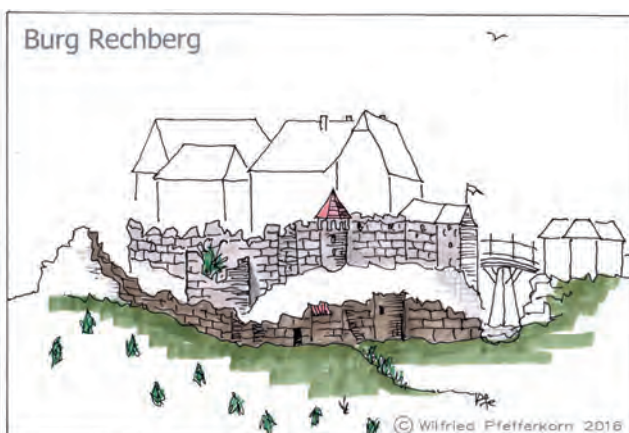
Links: Umzeichnung einer kolorierten Federzeichnung von Vogt Johann Frey von 1643 unter Betonung von Innenzwinger und Außenzwinger. Rechts: Umzeichnung einer lavierten Tuschezeichnung von M.E. Jacker von 1817 unter Betonung von Innenzwinger und Außenzwinger.

Eine der ältesten historischen Abbildungen der Burg ist die von Johann Frey aus dem Jahre 1643,⁶ die ich hier zur Verdeutlichung des Problems abgezeichnet habe. Das Dach des Turmes D (der linke Turm in der oberen Reihe = Innenzwinger) wird hier mit einem First dargestellt. Ein solcher First entspricht nicht gerade einem Turm mit kreisförmigem Umriss, wie er auf dem Grundriss von Keller aus dem Jahr 1768 zu sehen ist.⁷ Legendar ist auch die verbreitete Meinung, dass die Burg in den nachmittelalterlichen kriegerischen Auseinandersetzungen sehr gut davongekommen sei. Dabei genügt ein Blick auf die Abbildung von Max Emanuel Jacker aus dem Jahre 1817⁸, um zu erkennen, dass dies allenfalls auf die Kernburg zutrifft. Allerdings zeigt die Abbildung lediglich die Südseite, sodass man die Zustände

auf den anderen Seiten nicht beurteilen kann. Auch diese Darstellung habe ich zur Verdeutlichung umgezeichnet. Während die Kernburg «unter Dach» vollständig erhalten zu sein scheint, sind die beiden südlichen Zwingeranlagen, mit Ausnahme des sog. Maschikulturmes, deutlich als Ruine dargestellt. Es heißt dazu bei Rink: *Im letzten Jahr des dreißigjährigen Krieges 1648 wurde sie (die Burg / Verf.) von der französischen Besatzung zu Schorndorf auf eine listige Weise eingenommen und fürchterlich zugerichtet.*⁹

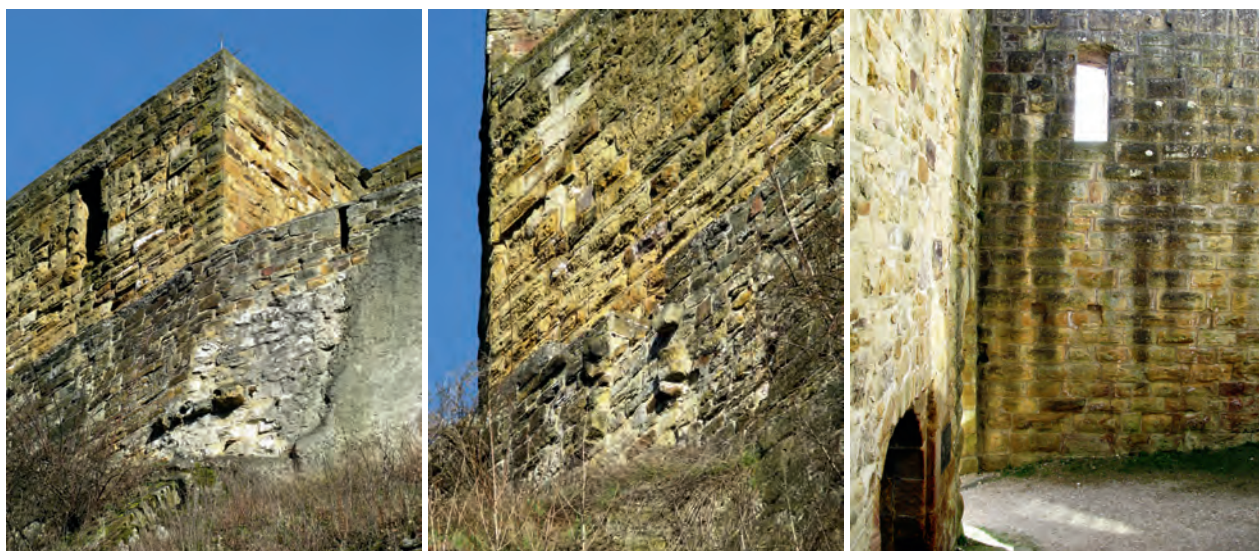
Links: Unverkennbar ist die alte Baunaht am Turm D an der inneren Zwingermauer. Mitte: Ehemaliger Durchgang mit deutlicher Baunaht an der inneren Zwingermauer, oberhalb davon der nachträglich hergestellte Durchgang in der Außenmauer der Kernburg. Rechts: Innenseite der Kernburg-Außenmauer mit dem nachträglich hergestellten Durchgang zu Turm D.

Hier ist einzuschreiben, dass im älteren amtlichen Denkmalinventar¹¹ zwei Grundrisse enthalten sind, auf denen besagter Turmrest als Polygon dargestellt wurde. Was hat man damals gesehen und so interpretiert? Ein weiterer wichtiger Baubefund ist eine Reihe von auskragenden Steinen an der Außenseite der inneren Zwingermauer, die aussehen, als wären sie in Art einer «Verzahnung» der Rest des hier einstmals anschließenden Turmes. Leider ist das Mauerwerk der heutigen Zwingermauer sehr inhomogen mit zahlreichen lieblos ausgeführten Reparaturen, z. B. mit Beton aus Grobschotter (nicht datiert), sodass der Turmanschluss nicht hinreichend bewiesen ist.

Etwa zehn Meter westlich der eben beschriebenen Verzahnung ist die Brüstung der Zwingermauer durch eine Art Durchgang unterbrochen. Unterhalb

dieser «Pforte» sind beidseits einzelne auskragende Quader vorhanden. Diese rätselhaften Steine könnten von Turmzugang stammen, der als Treppe in dem sonst unglaublichen Grundriss von Keller aus dem Jahr 1768 (siehe Anmerkung 7) dargestellt ist. Diese Steine sind noch gut erkennbar. Auf den Fotos vom Turm ist auch ein weiterer Baubefund zu sehen: Die in die Ringmauer der Kernburg relativ weit oben offensichtlich nachträglich eingebrochene Türöffnung. Gab es hier vom Turm D einen Übergang in die Kernburg? Die Öffnung geht auf der Innenseite allerdings nicht in ein Gebäude, sondern in den sog. Dreieckshof, und das Mauerwerk dort zeigt in dieser Höhe keine ausreichenden Spuren eines evtl. vorhandenen hölzernen Bauwerkes. Auf der abgebildeten historischen Darstellung der Burg (Frey 1643) ist ein Übergang vom Turm zur Kernburg jedoch deutlich dargestellt. Offen bleiben muss eine Antwort auf die Frage, ob der Übergang zweigeschossig war, ob also ein Übergang in die Pforte im Buckelquadermauerwerk bestand und gleichzeitig auch einen Stock höher in den Wehrgang, der einst in Fachwerkkonstruktion diese Mauer krönte. Aus den bisher beschriebenen Befunden lässt sich das Aussehen des ehemaligen Turmes rekonstruieren.

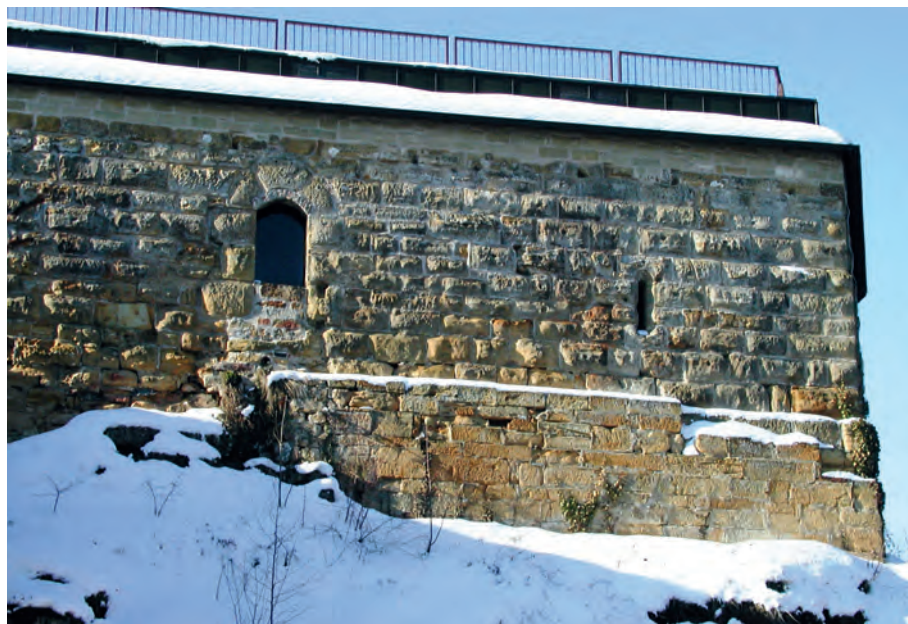
NO-Ecke der Kernburg mit dem «glatten» Quadersockel von Haus II, dem sogenannten «Ostbau».

sog. Ostbau, an seiner Nord-Ost-Ecke. Auf dem Foto auf dieser Seite ist deutlich zu sehen, dass hier nicht nur ein völlig «fremdes» Mauerwerk aus flach abgearbeiteten Quadern ansteht, sondern dass es dazuhin gegenüber dem darüber liegenden Buckelquader-Mauerwerk vorspringt. Im aktuellen Kunstinventar (Strobel 2003, Anm. 6) ist sowohl auf der Falttafel V (bei S. 418) im Grundriss und auf Falttafel VIII (bei S. 419) im Schnitt eine auch an der Innenseite des Flachquaderbereiches ablesbare «Störung» im Gewölbekeller dargestellt, sie wird auch im Text als «Nischenförmige Ausbuchtung» genannt, aber nicht kommentiert. Im älteren Inventar von Eugen Gradmann (siehe Anm. 11) wird das «Mauereck» ebenfalls erwähnt und es heißt dort: *«es wurde für die Römer in Anspruch genommen»*. Mit archäologischer Hilfe müsste es möglich sein, die Nicht-Buckelquader-Ecke burgenkundlich aufzuklären. Sucht man an anderen Objekten nach Nicht-Buckelquadern an sonst reinen Buckelquader-Objekten, so stößt man z.B. auf die Burg Dornburg an der Saale.¹³ Hier hat der achteckige Bergfried aus Buckelquadern einen Sockelbereich aus glatten Quadern, jedoch ohne Vorsprung, evtl. als Höhenausgleich. Bei Überlegungen zu diesem Thema muss erwähnt werden, dass die häufig anzutreffende «Ausdünnung» der Buckelquader bis zu einer späteren Reduktion auf «Eck-Buckelquader» entlang der Gebäudekanten eine gesonderte Erscheinung ist.¹⁴ Im vorliegenden Fall könnte es sich um eine «Planänderung» nach dem Baubeginn handeln, weil man sagte: *...heute baut man so etwas mit Buckelquadern!* Wie bereits oben dargestellt, besteht also akut an der Burg Rechberg noch großer Forschungsbedarf.¹⁵
