## Klaus Thinius-Hüser    Schnelle Hilfe tut not: Die Zehntscheune in Rohrbach a. G.

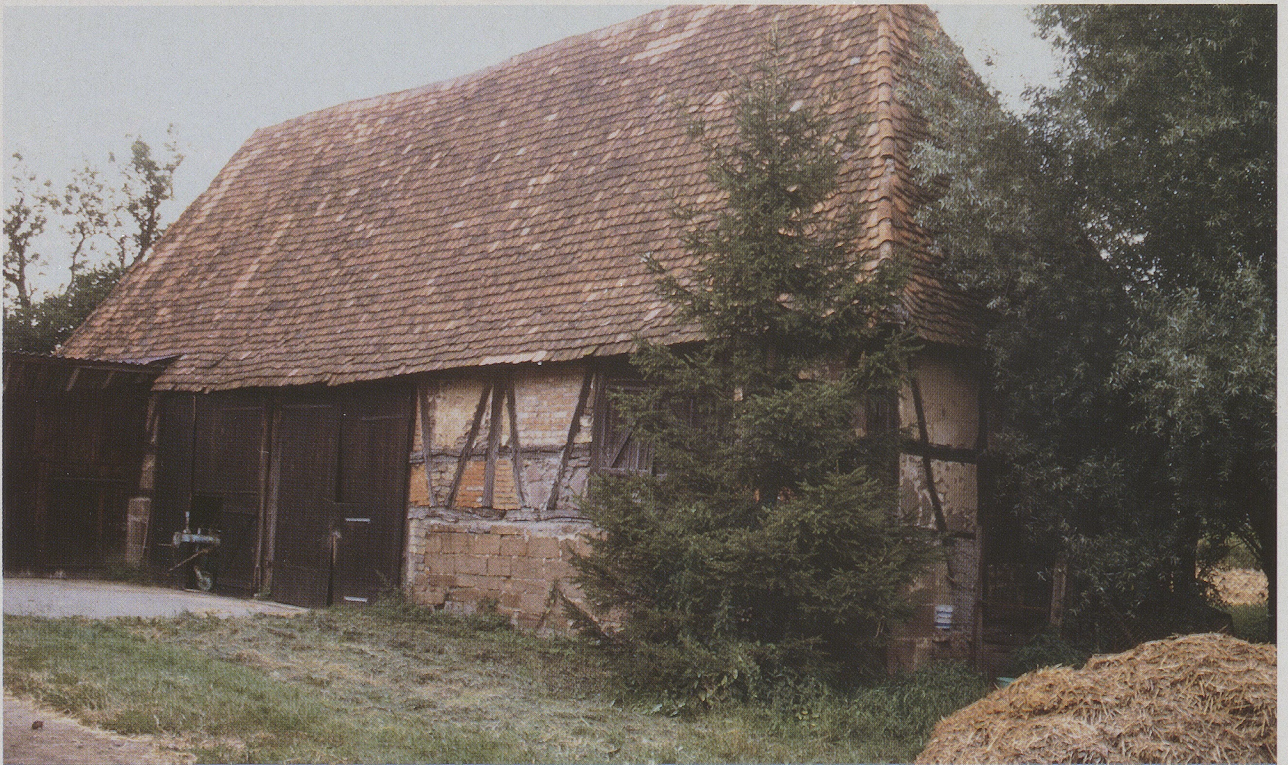
Raum von ca. eintausendzweihundert Kubikmetern. Bemerkenswert ist das sehr steile Dach mit den Vollwalmen. Die Dachdeckung ist in einem sehr schlechten Zustand. Alle Außenwände sind stark geschädigt, die straßenseitige Traufwand weist eine beängstigende Schiefstellung auf. Bei weiteren Verformungen besteht akute Einsturzgefahr.

die Außenwände. Mit deren weiteren Verfall ist aber auch die gesamte Dachkonstruktion bedroht. Eine schnelle Hilfe tut not! Aber diese ist, wie so oft bei historischen Gebäuden, nur in einer gemeinsamen Aktion von Eigner, Gemeinde und Denkmalpflege möglich. Die Vertreter der Gemeinde sollten mit den Einwohnern gemeinsam überdenken, ob mit der Zehntscheune nicht ein wertvolles Kulturgut gerettet werden kann. Und die Denkmalpflege müsste trotz finanzieller Engpässe größtmögliche Anstrengungen unternehmen, dieses Objekt zu erhalten. Derzeit sind Studenten der Karlsruher Architekturfakultät dabei, ein verformungsgetreues Aufmaß der Zehntscheuer nebst Schadensdokumentation zu erstellen. Damit wäre demnächst eine solide, kostenneutrale Planungsgrundlage gegeben. Und das wäre doch ein guter Einstieg zur Rettung dieses interessanten Objektes.

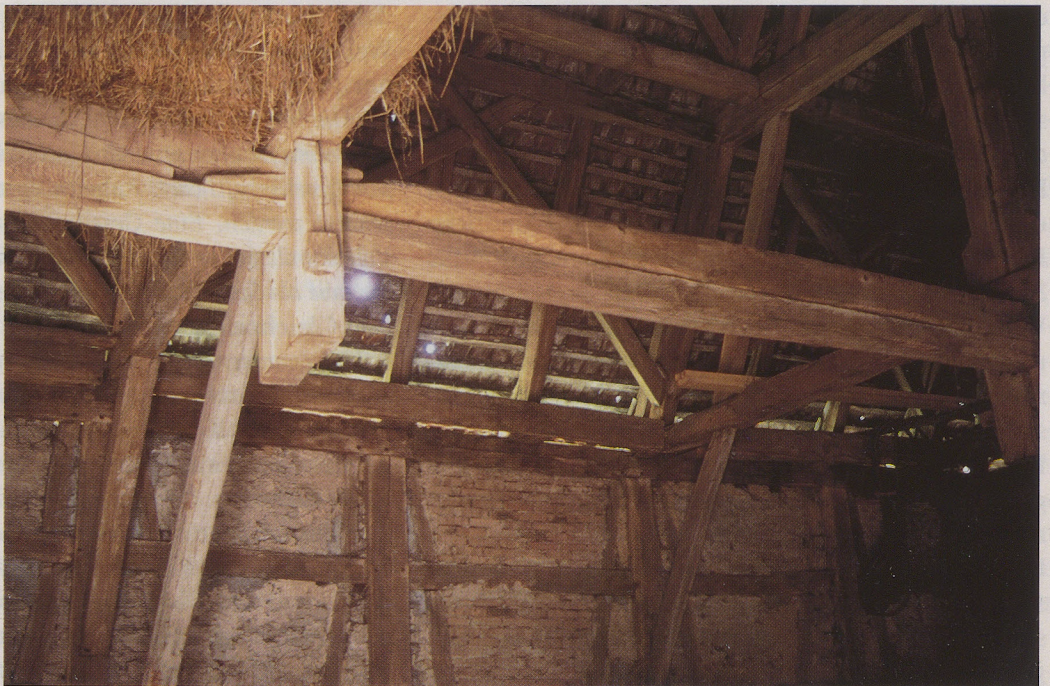
*Die Zehntscheune in Rohrbach bei Eppingen, mitten im Kraichgau gelegen. Der Bau von 1716 hat eine historische und eine technische Dimension. Durch bemerkenswerte Hänge-Sprengwerke aus Eichenholz entstand ein Großraum ohne Stützbalken.*

Das Äußere des Objekts läßt keinerlei Schlüsse auf das Innenleben zu. Erst nach dem Eintreten in die Zehntscheune erkennt man ihre besonderen Qualitäten, den vom Boden bis unter den First durchgängigen Großraum, der von bemerkenswerten Hänge-Sprengwerken gegliedert wird. Als Baujahr ist 1716 genannt. In jener Zeit stand diese Art der Konstruktion in voller Blüte. Der steilen Dachneigung wegen sind zwei liegende Stühle übereinander angeordnet. Die zweiteilige Hängestange und die beiden Streben kreuzen Kehlbalken und Stuhlriegel. Die Hängesäule umgreift den doppelten Längsunterzug und reicht mit dem notwendigen Vorholz etwa einen halben Meter in die Halle. Da die Hänge-Sprengwerke aus Eichenholz bestehen, sind sie in einem wesentlich besseren Zustand als
