Erst nach Drucklegung der SCHWÄBISCHEN HEIMAT 1985/2 mit dem ausführlichen Artikel zum 75jährigen Bestehen der Bahnlinie Tübingen–Herrenberg, der Ammertalbahn, kam das Kulturamt der Stadt Tübingen in den Besitz von Fotografien, die die Bauarbeiten an dieser Strecke auf städtischer Gemarung zeigen. Die Aufnahmen sind Teil einer mehr als 400 Bilder umfassenden Sammlung. Der Kaufmann Albert Roos hatte sie zu Anfang unseres Jahrhunderts zusammengetragen. Selbst Bauherr eines Wohn- und Geschäftshauses am oberen Ende der wenige Jahre zuvor errichteten Mühlstraße lag ihm offenbar daran, neben dem romantisch verklärten «Alt-Tübingen» auch die Modernisierung der Stadt dokumentiert zu sehen.

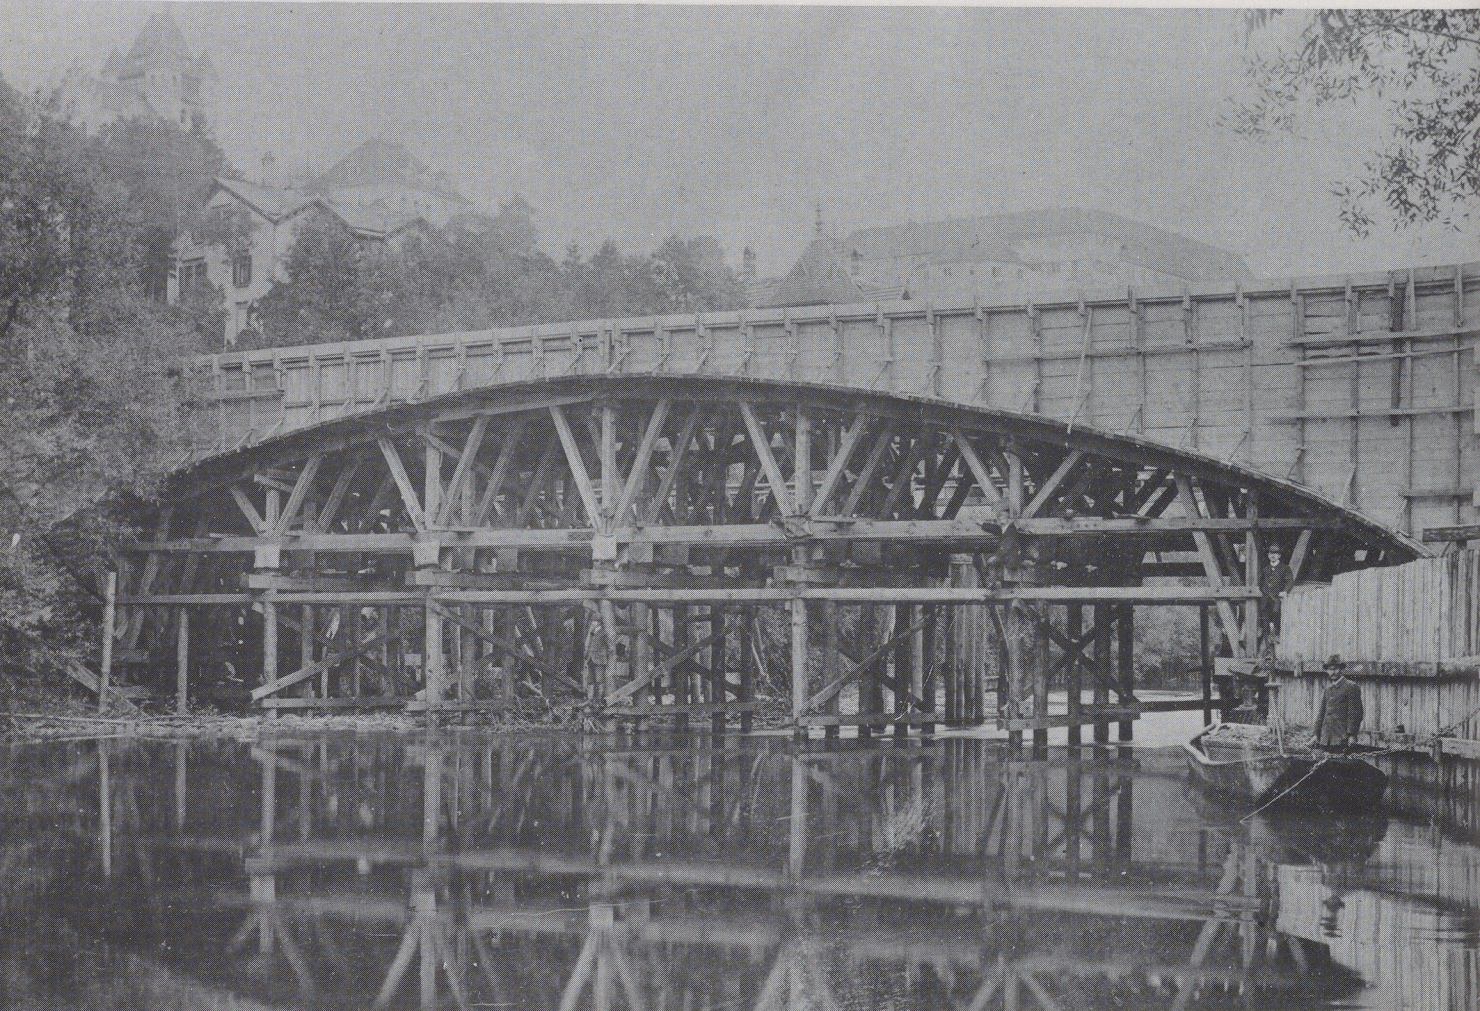
Eisenbahnbrücke über den Neckar und Tübinger Schloß: Tradition und Fortschritt um 1910.  
Das Bild unten gibt einen Eindruck von der hölzernen Verschalung der Brückenbögen, bevor der Beton in das Eisengeflecht gegossen wurde.
