*Tübingen, Jakobs-gasse 14/1 –
aus einer Scheune wird ein Wohnhaus*

*Horb-Dettensee, Vogtei –
aus einem Schloßflügel wird ein Architekturbüro*

*Biberach, Weberberggasse 31 –
aus einem Handwerkerhaus werden vier Wohnungen*

Überlingen, Luziengasse 8 – aus dem Abbruchskandidaten wird ein Wohnhaus

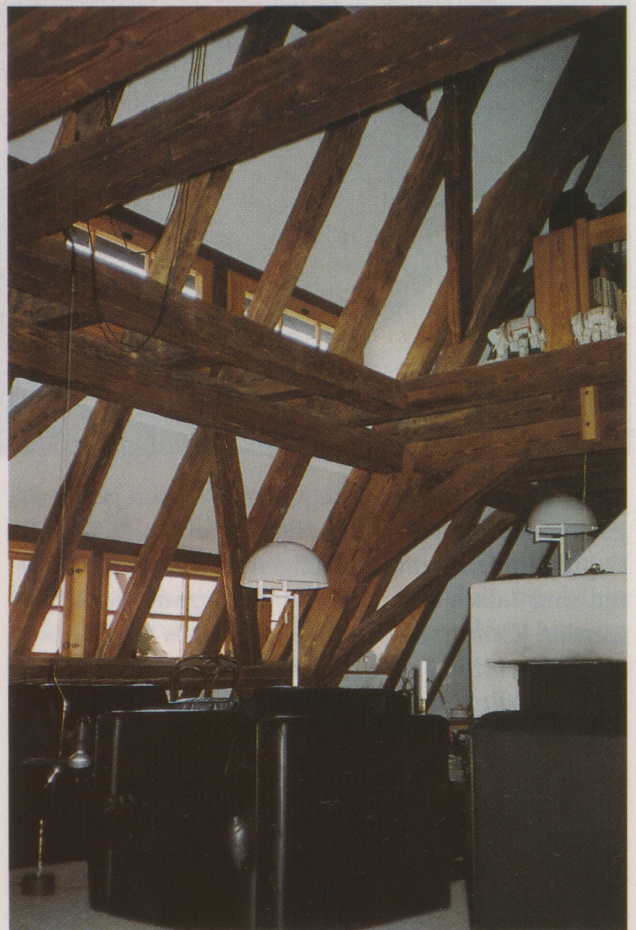
Speichergebäude in der Tübinger Unterstadt. Typisch für solche Bauten sind schmale Fensteröffnungen in den Wänden und kleine Dachgauben in den Dächern. Wohnraum im Dachstuhl mit sichtbarer Holzkonstruktion.

Typisch für Scheunen und Speichergebäude wie das in der Tübinger Jakobs-gasse sind kleine Fen- steröffnungen in den Fachwerkwänden und kleine Dachgauben auf den Dächern, die überwiegend zur Belüftung des Gebäudes vorhanden sind. Die Um- nutzung solcher Gebäude etwa zu Wohnzwecken bringt, wenn die ursprüngliche Funktion nicht mehr weitergeführt werden kann, Belichtungspro- bleme mit sich. Von daher zählt die Umnutzung solcher Gebäudetypen zu den anspruchsvollen denkmalpflegerischen Aufgaben, die von den Be- wohnern Einschränkungen vor allem bezüglich der

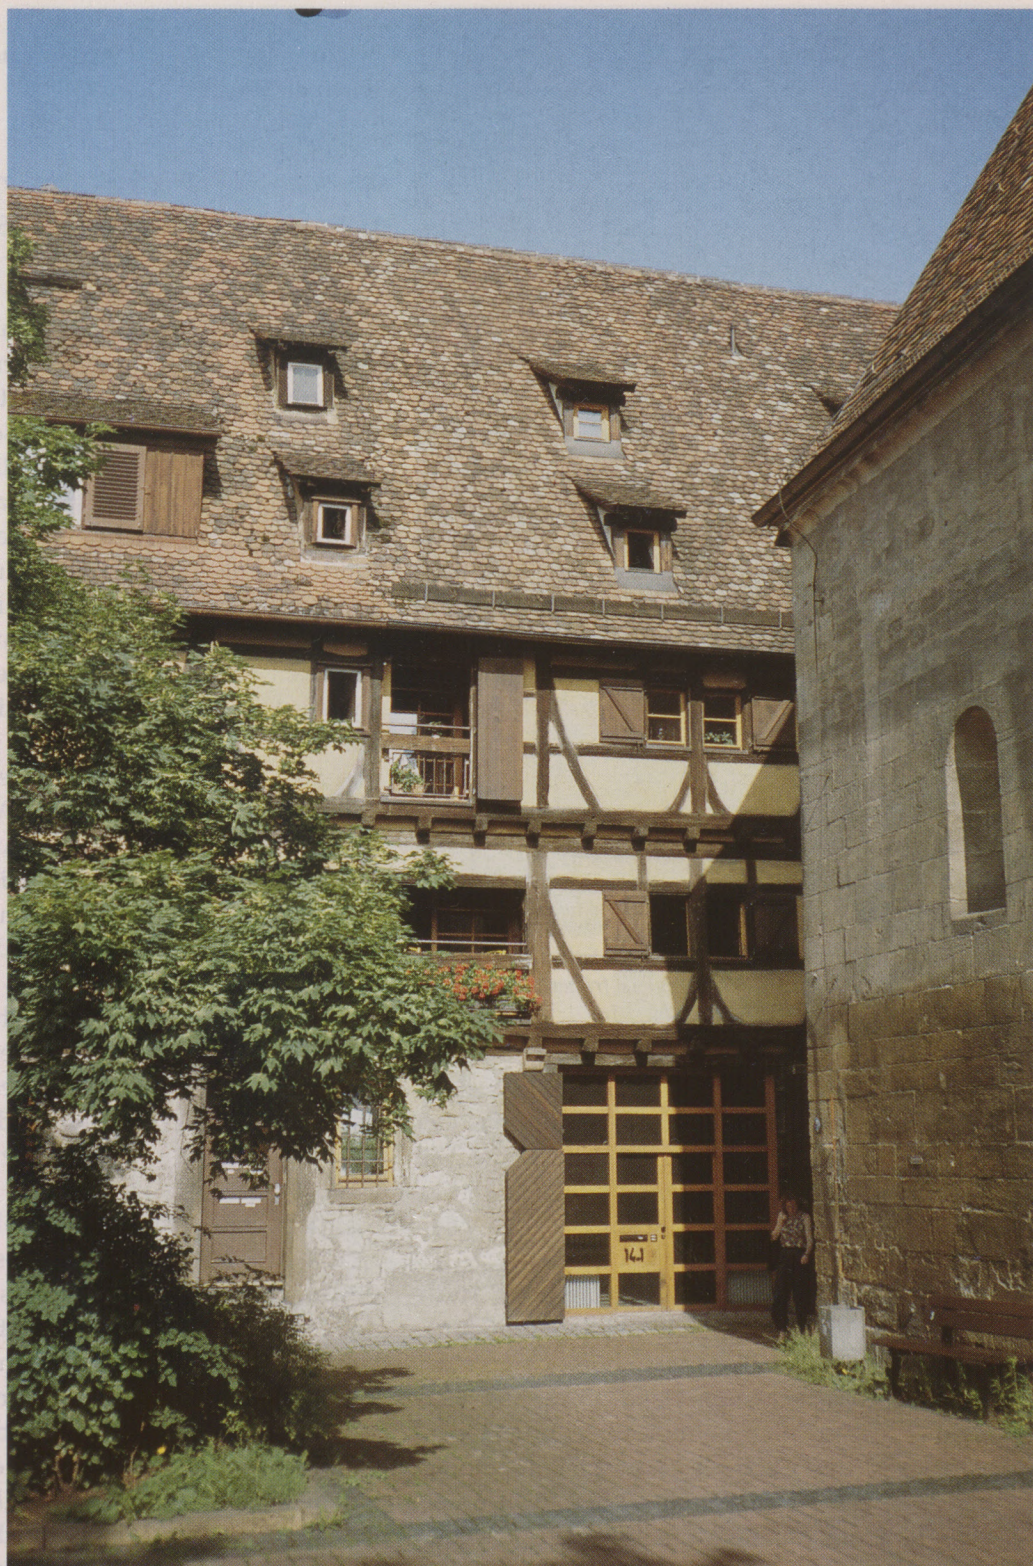
Dieses repräsentative, dreigeschossige Speichergebäude steht seit der Mitte des 16. Jahrhunderts neben der Tübinger Jakobskirche. Vorbildlich wurden moderne Wohnansprüche und vorhandene Bausubstanz vereinigt.

Das dreigeschossige ehemalige städtische Speicher- gebäude aus der Mitte des 16. Jahrhunderts steht in der Tübinger Unterstadt gegenüber der Jakobskir- che und zeigt mit seiner Größe und mit seinem Er- scheinungsbild, daß es sich um ein wichtiges Ge- bäude in der Stadt handelte. Trotz der Lagernut- zung als ehemaliger Salzstadel ist das Fachwerkge- bäude auf Repräsentationswirkung und Raumwir- kung ausgelegt. Seine Fachwerkkonstruktion zeigt die typischen Elemente des Fachwerks im 16. Jahr- hundert mit seinen geschweiften Streben und Fußbändern. Im Inneren imponieren die mächtigen Stützen mit ihren Kopfbügen, die den Grundriß eindeutig gliedern, dreifeldrig an der Traufseite und zweizonig an der Giebelseite.

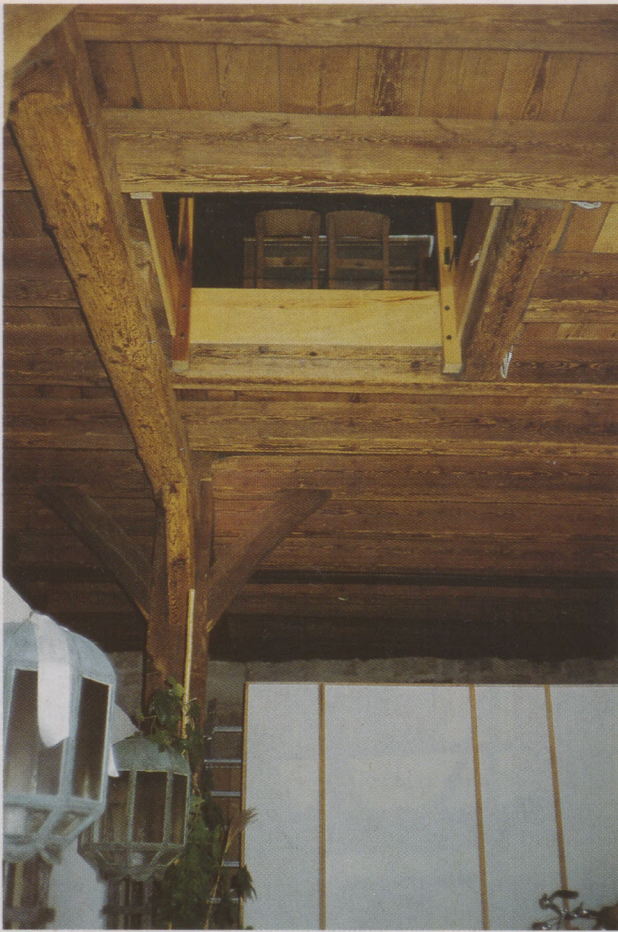
Luke zum Hochziehen und Herablassen von Salzsäcken im Erdgeschoß des ehemaligen Salzstadels; die frühere Funktion des Gebäudes bleibt auch im Innern ablesbar.

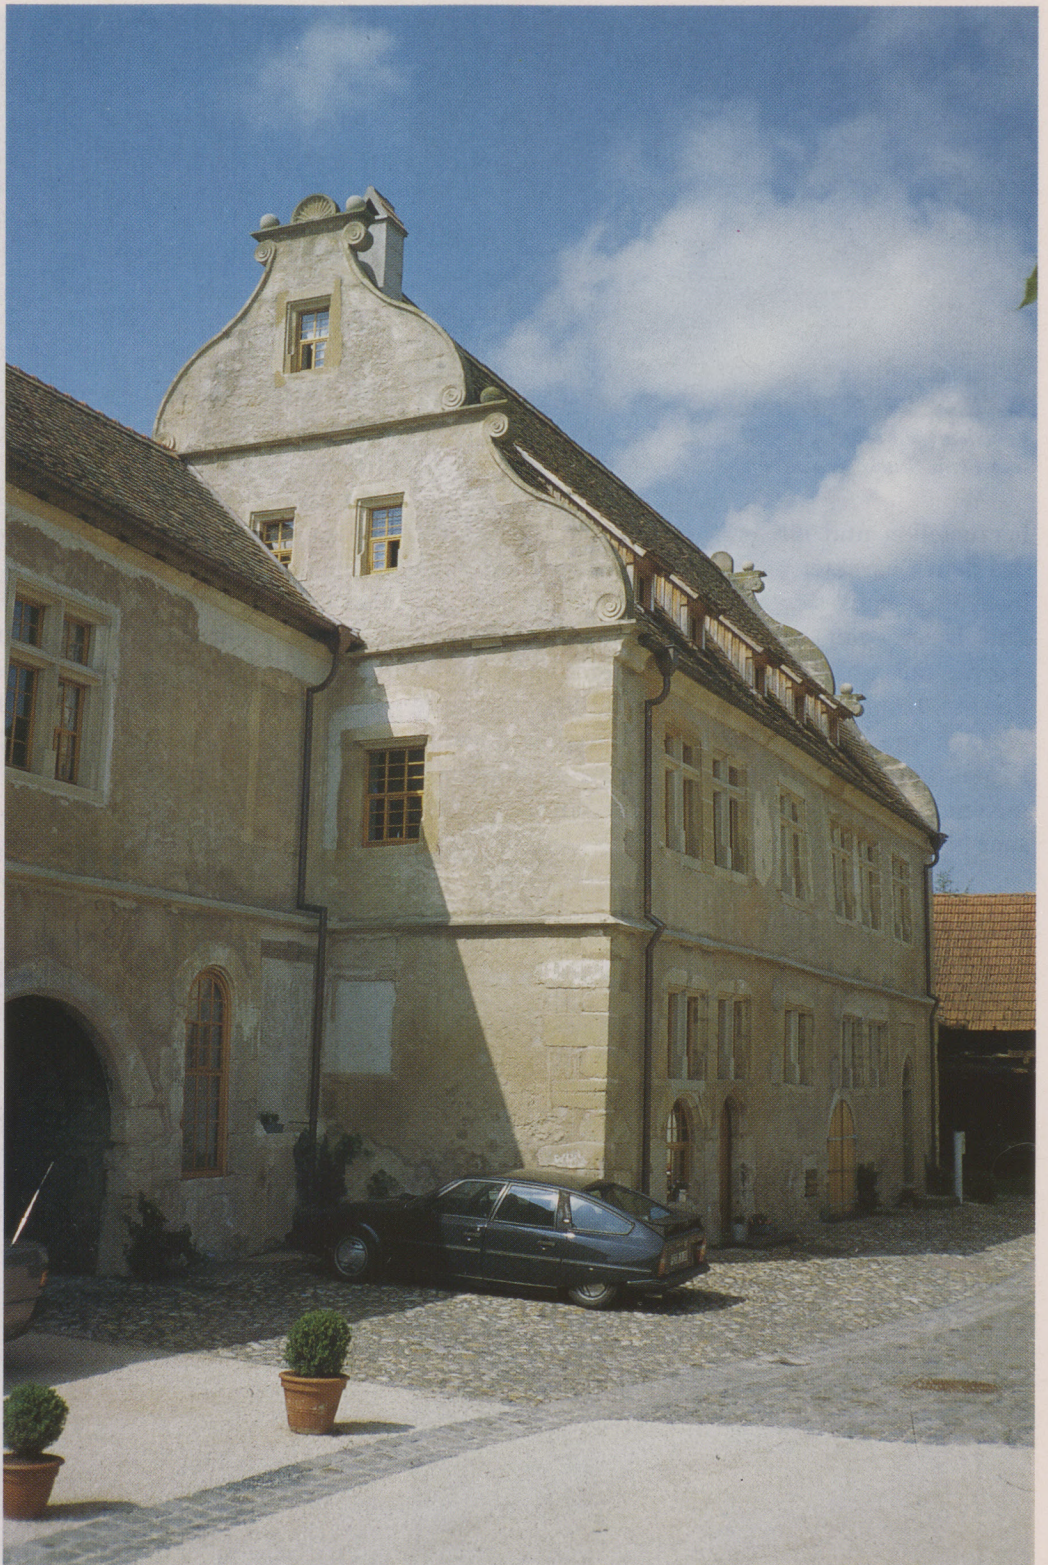
In den Formen der Renaissance präsentiert sich das ehemalige Vogtshaus des Schlosses Dettensee, heute Stadt Horb a. N.

Fehlende Bauteile an der Fassade wie die Mehrzahl der Fenstergewände wurden materialgerecht und formgerecht erneuert. Dabei stand das Bestreben im Vordergrund, nicht durch Rekonstruktion und Ergänzung das Gebäude wieder als neu erscheinen zu lassen, sondern die Funktionstüchtigkeit wieder-

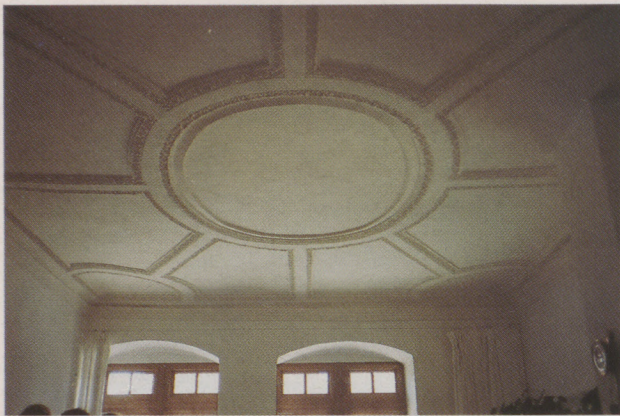
Vogtshaus Horb-Dettensee: In jedem Raum des Obergeschosses ist eine Stuckdecke mit anderen Mustern angebracht.

Das Innere mit seinen wertvollen Stuckdecken wurde mit großem Aufwand und persönlichem Einsatz restauriert. In das weitläufige Gebäude wurden die Wohnung und das Architekturbüro Laubis integriert und den großzügigen, überkommenen Raumfolgen damit wieder eine angemessene Nutzung gegeben.

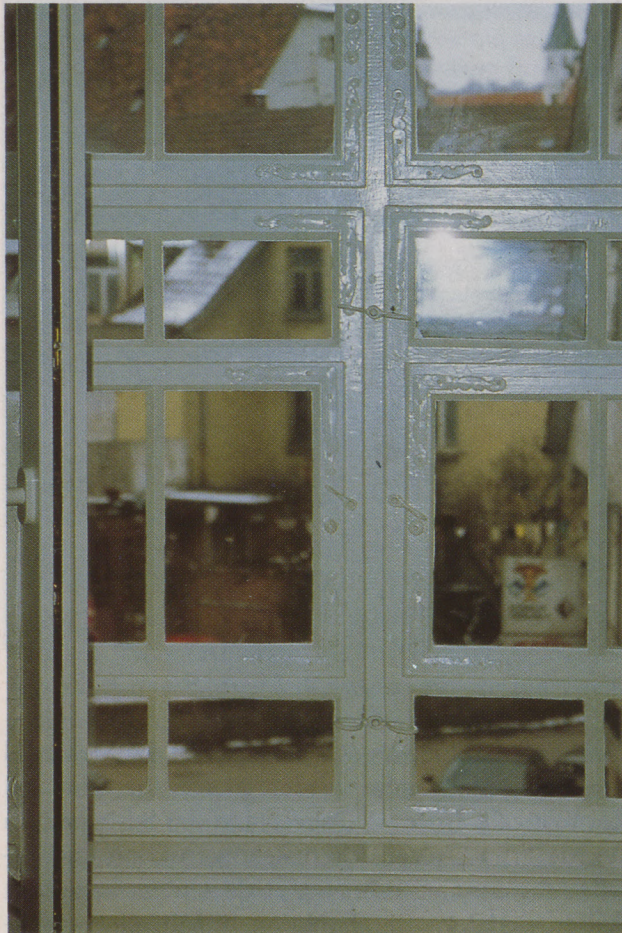
Barockes Fenster im Obergeschoß des Hauses Weberberggasse 31 in Biberach mit originalen Beschlägen.

Das Wohnhaus Weberberggasse 31 ist eines der charakteristischen Weberhäuser am Biberacher Weberberg; und es ist eines der wenigen Häuser, die noch in ihrem Gefüge erhalten sind. Es zeigt heute im renovierten Zustand ein Erscheinungsbild des 18. Jahrhunderts mit originalen, aber reparierten Bauteilen wie das Türgewände im Erdgeschoß oder die barocken Fenster im Obergeschoß.

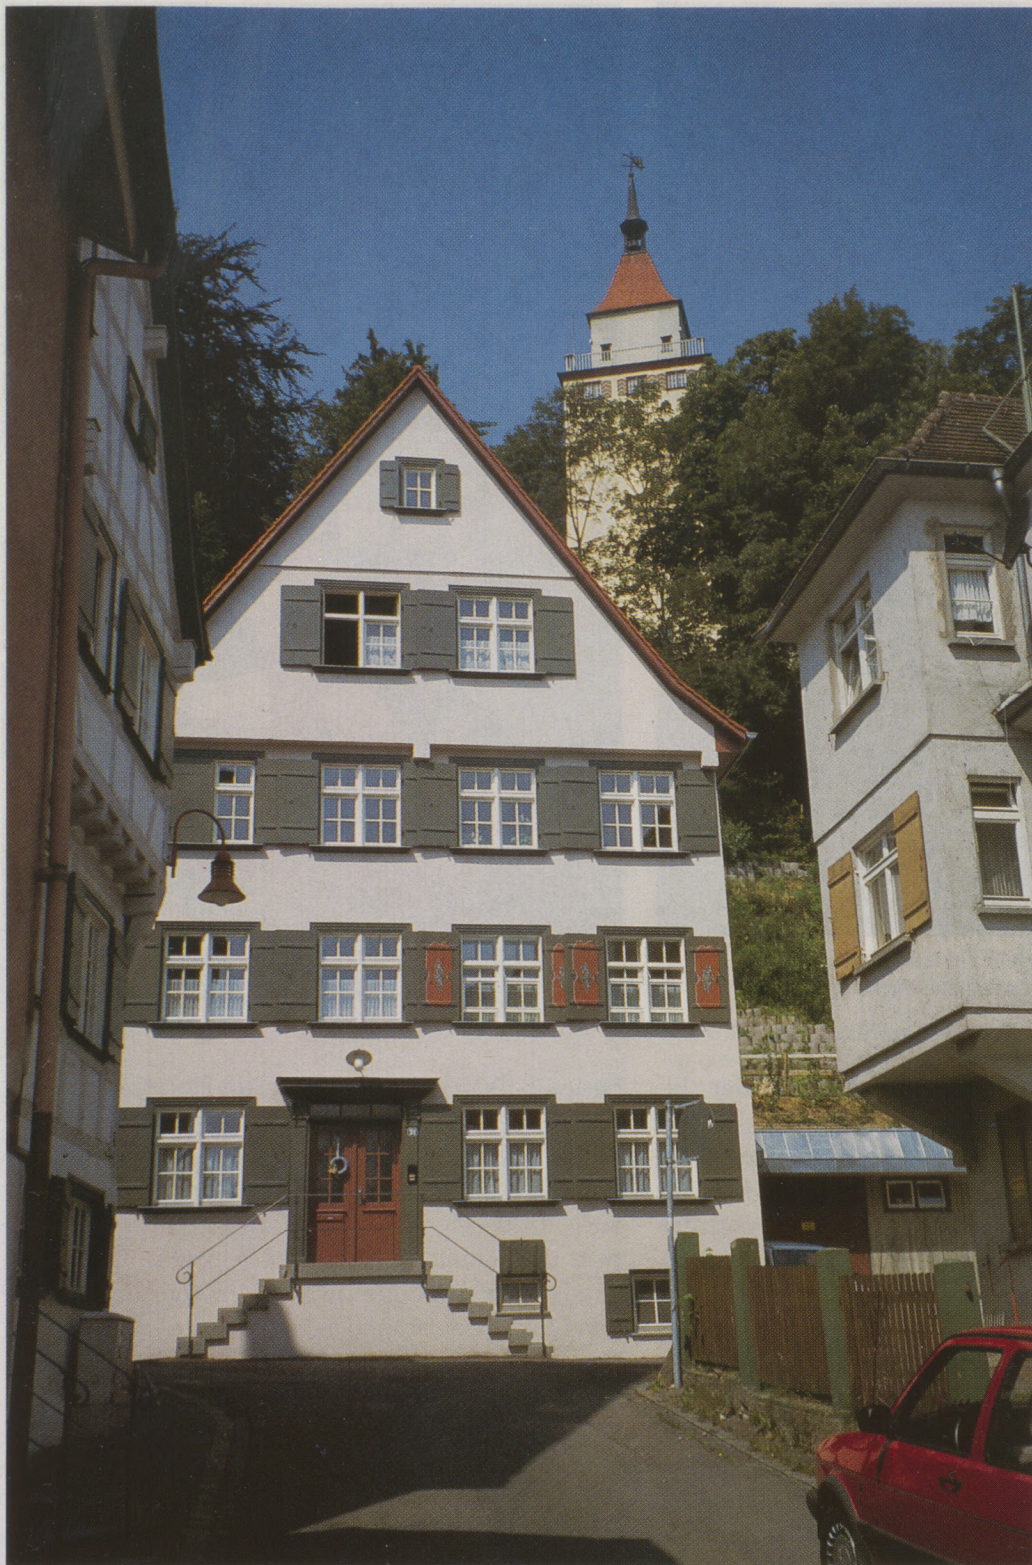
Biberach, das sanierte Haus in der Weberberggasse 31, im Hintergrund der Gigelturn. 1621 erbaut, waren im Sockelgeschoß die «Weberdunken» untergebracht, kühlfeuchte Wohnräume, in denen die Weber an ihren Webstühlen arbeiteten.

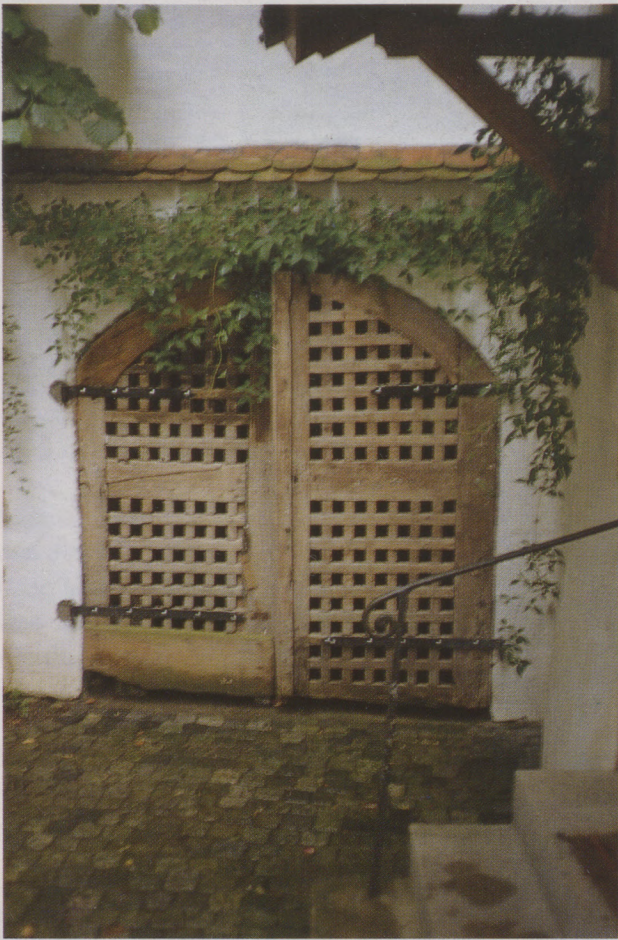
Luziengasse 8 in Überlingen: Tor zum Kellereingang. Das Innere ist auf der Seite 344 zu sehen.

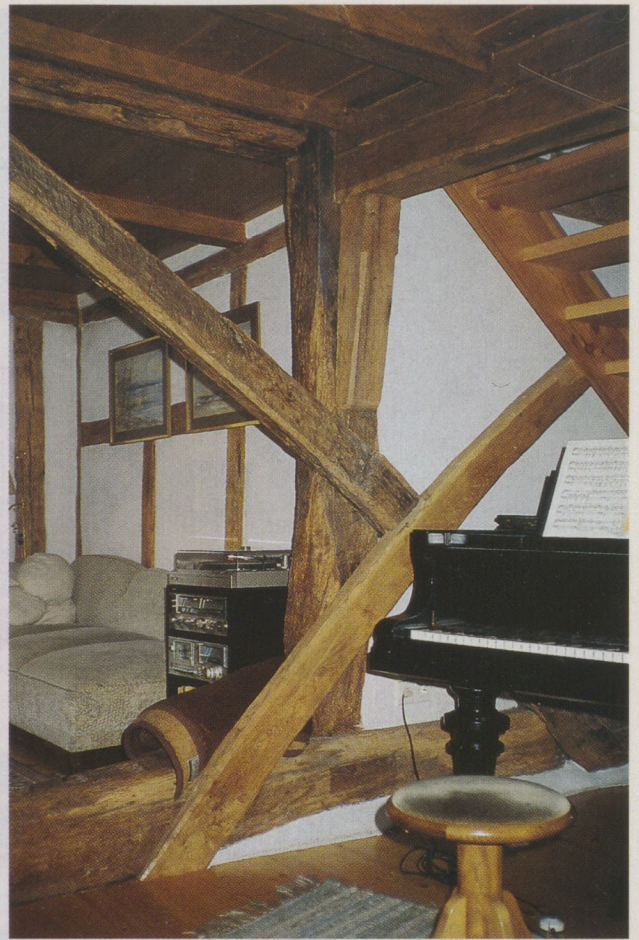
Moderne Wohnungseinrichtung in einem konstruktiven Gefüge, das im frühen 14. Jahrhundert geschaffen wurde.

Das Fachwerkgebäude auf massivem Sockelgeschoß mit darunterliegendem Keller war ursprünglich wohl ein Speicher und wurde erst gegen 1650 zum Wohnhaus umgenutzt. Der Keller ist älter und stammt vermutlich aus der Erstbebauung am Rande der Altstadt von Überlingen; aufgrund seiner Stellung in der Stadt wird von einem Lagerturm gesprochen. Der im Gewölbekeller aufgefundene Bauschutt aus mehreren Jahrhunderten zeugt von verschiedenen Berufen der ehemaligen Hausbesitzer wie Hafner, Schuster, Weingärtner oder Bauern. Besonders beeindruckend ist die Fachwerkkonstruktion mit innenliegender Bundseite auf allen vier Außenwänden und verplatteten Streben, die eine extrem sparsame Holzkonstruktion ergeben.

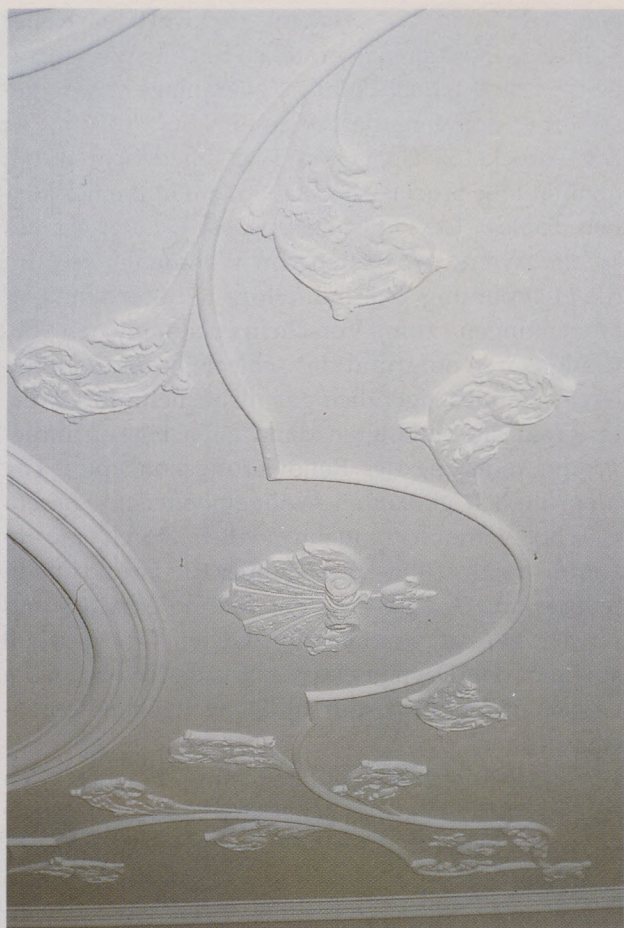
In der Marbacher «Kaserne» zeigen die Zimmerdecken der Beletage qualitätvolle Stuckarbeiten aus dem Jahr 1745.

Die barocke Beletage von 1745 überrascht durch qualitätvolle Stuckierung der Stuben und eines kleinen Saales. Der Erschließungsgang zeigt graues Sichtfachwerk mit Resten von Wandmalereien um die Ofenöffnung. Diese durch restauratorische Untersuchungen zum Vorschein gekommenen Befunde waren aufgrund des schlechten und verbauten Zustandes eigentlich gar nicht mehr zu erwarten, und sie verlangten dann auch eine grundlegende Änderung des Renovierungskonzeptes. Die ursprünglich geplanten Wohneinheiten in diesem Geschöß waren nicht mehr möglich. Durch eine gewerbliche Nutzung konnten aber die Grundrißeinteilung und Ausstattung der Räume erhalten und wieder gezeigt werden. Im zweiten Obergeschoß sowie in den Dachgeschossen wurden Wohnungen eingebaut. Der Dachstuhl mußte weitgehend erneuert werden.

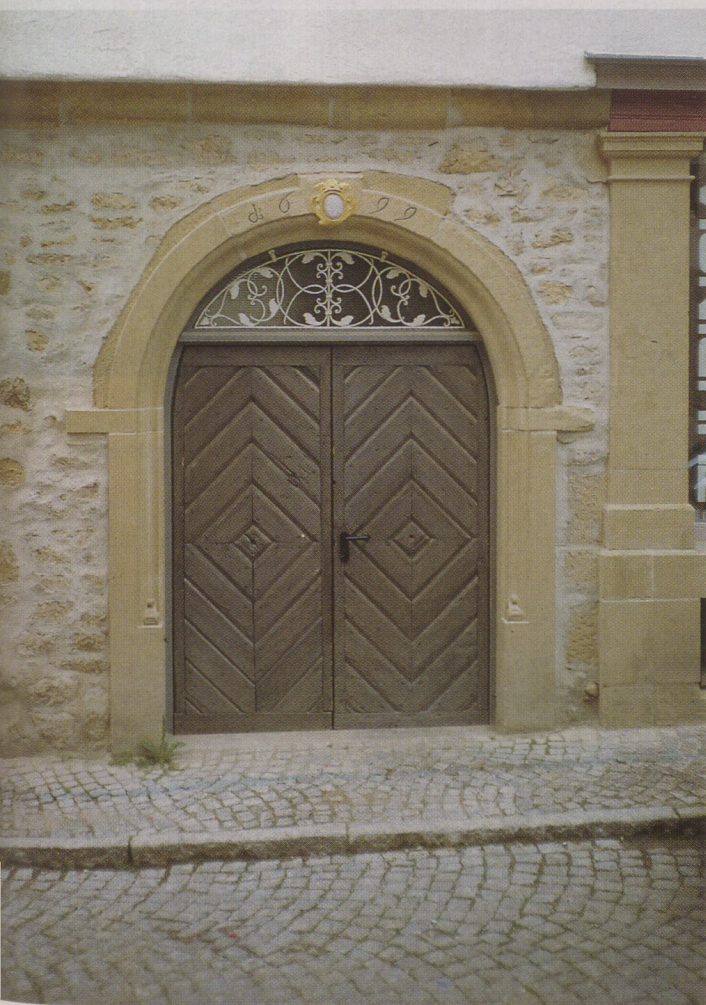
Links: Rundbogiges Portal an der Marbacher Niklastorstraße mit der Jahreszahl 1699, Wappenschild und Herzogshut.

Das zugehörige Gebäude Niklastorstraße 7 wird als «Behausung» erwähnt. Das rundbogige Eingangportal zur Niklastorstraße mit Wappenschild, Jahreszahl 1699 und Herzogshut weisen den in herrschaftlichen Diensten stehenden Bauherrn der geistlichen Verwaltung in Marbach aus. Woher die heute gebräuchliche Bezeichnung «Kaserne» stammt und hergeleitet wird, lässt sich nicht nachvollziehen, einen archivalischen Beleg hierzu gibt es nicht.

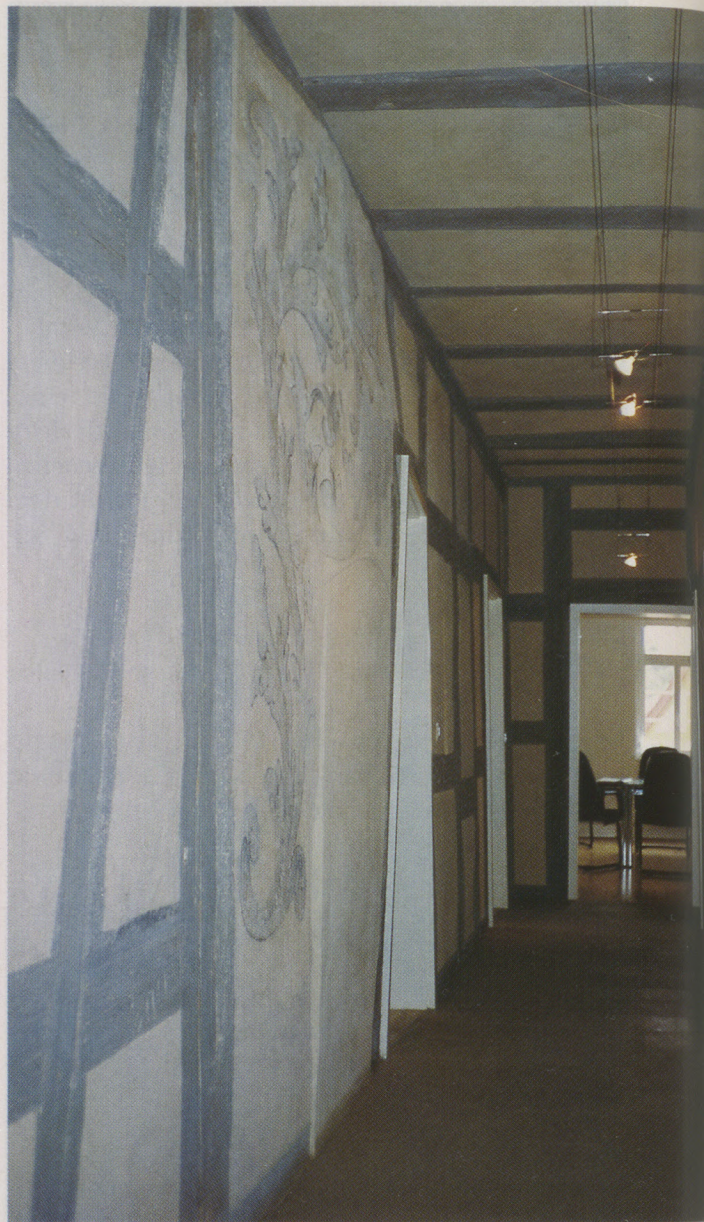
Beletage in der Marbacher «Kaserne»: die alte Raumeinteilung ist belassen und verträgt sich mit der Nutzung der Büroräume. An der Wand kam barocke Bemalung zutage.

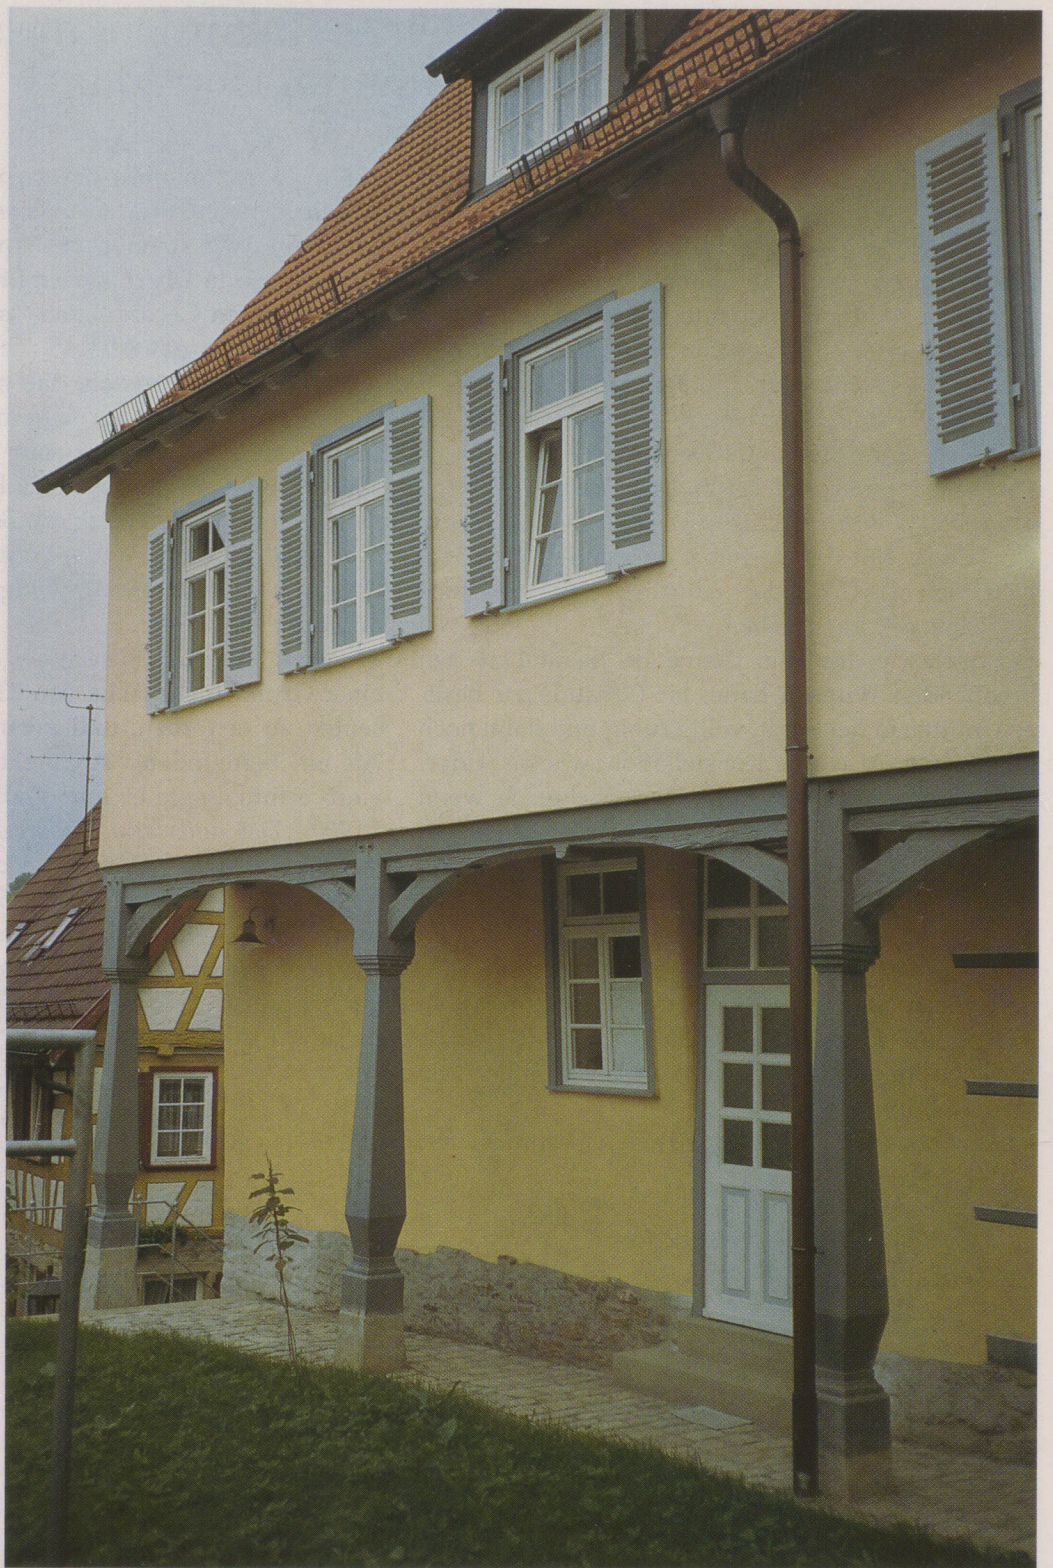
Blick auf die
«Kaserne» in Mar-
bach am Neckar in
Richtung Mittlere
Holdergasse. Seiten-
ansicht mit Laubeng-
ang. Das stattliche
barocke Wohnhaus
beherrscht wieder
optisch den Straßen-
raum.

Die restauratorische Untersuchung brachte noch eine barocke Fassadenbemalung zutage, die eine seltene Form der Wandfassung auf Außenfassaden zeigt. Sie wurde wiederhergestellt, so daß das Gebäude in der Mittleren Holdergasse in Marbach am Neckar innen und außen weitgehend das Erscheinungsbild des 18. Jahrhunderts zeigt.
