## Die Wiederherstellung der Schloßkirche Friedrichshafen

*Gustav Adolf Rieth*

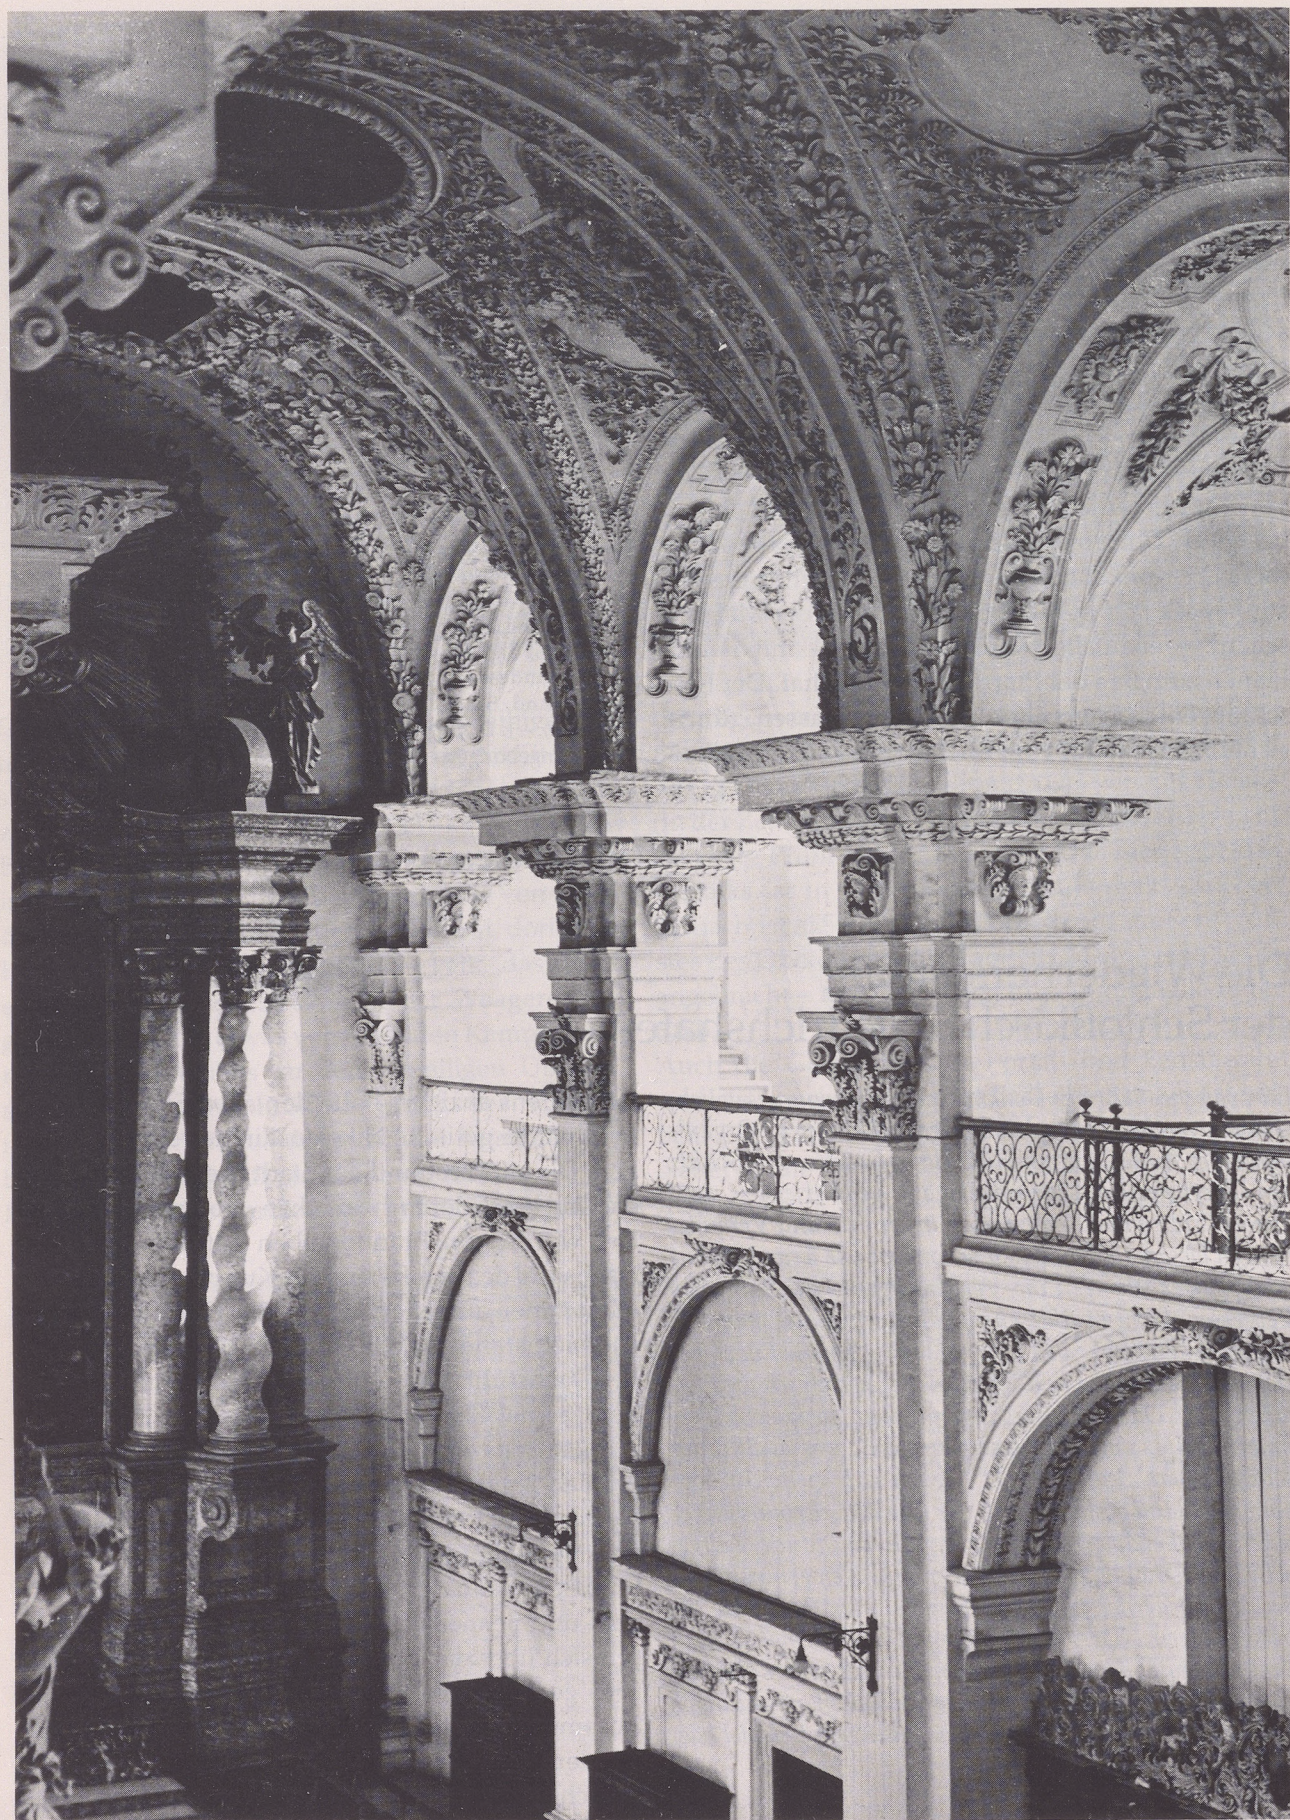
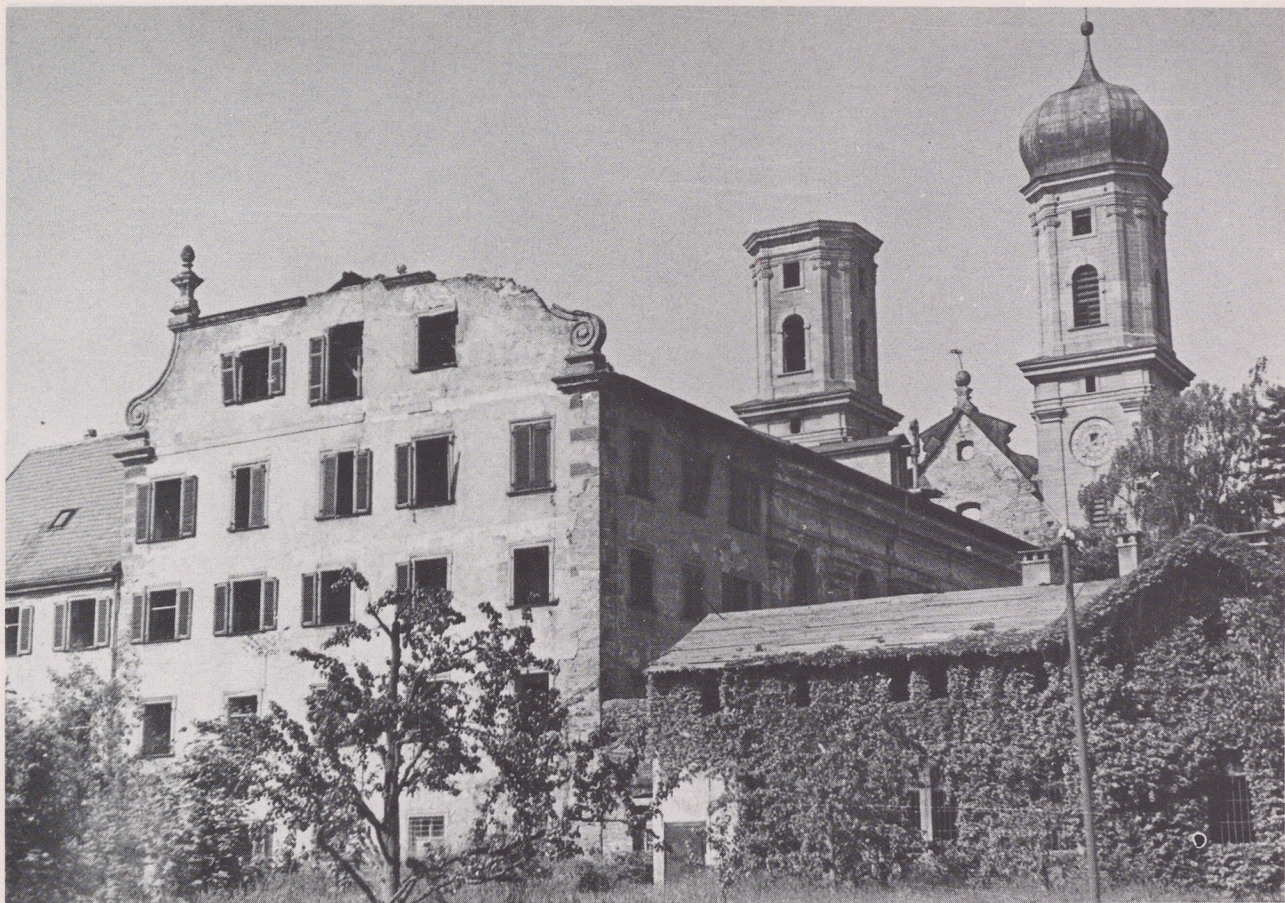
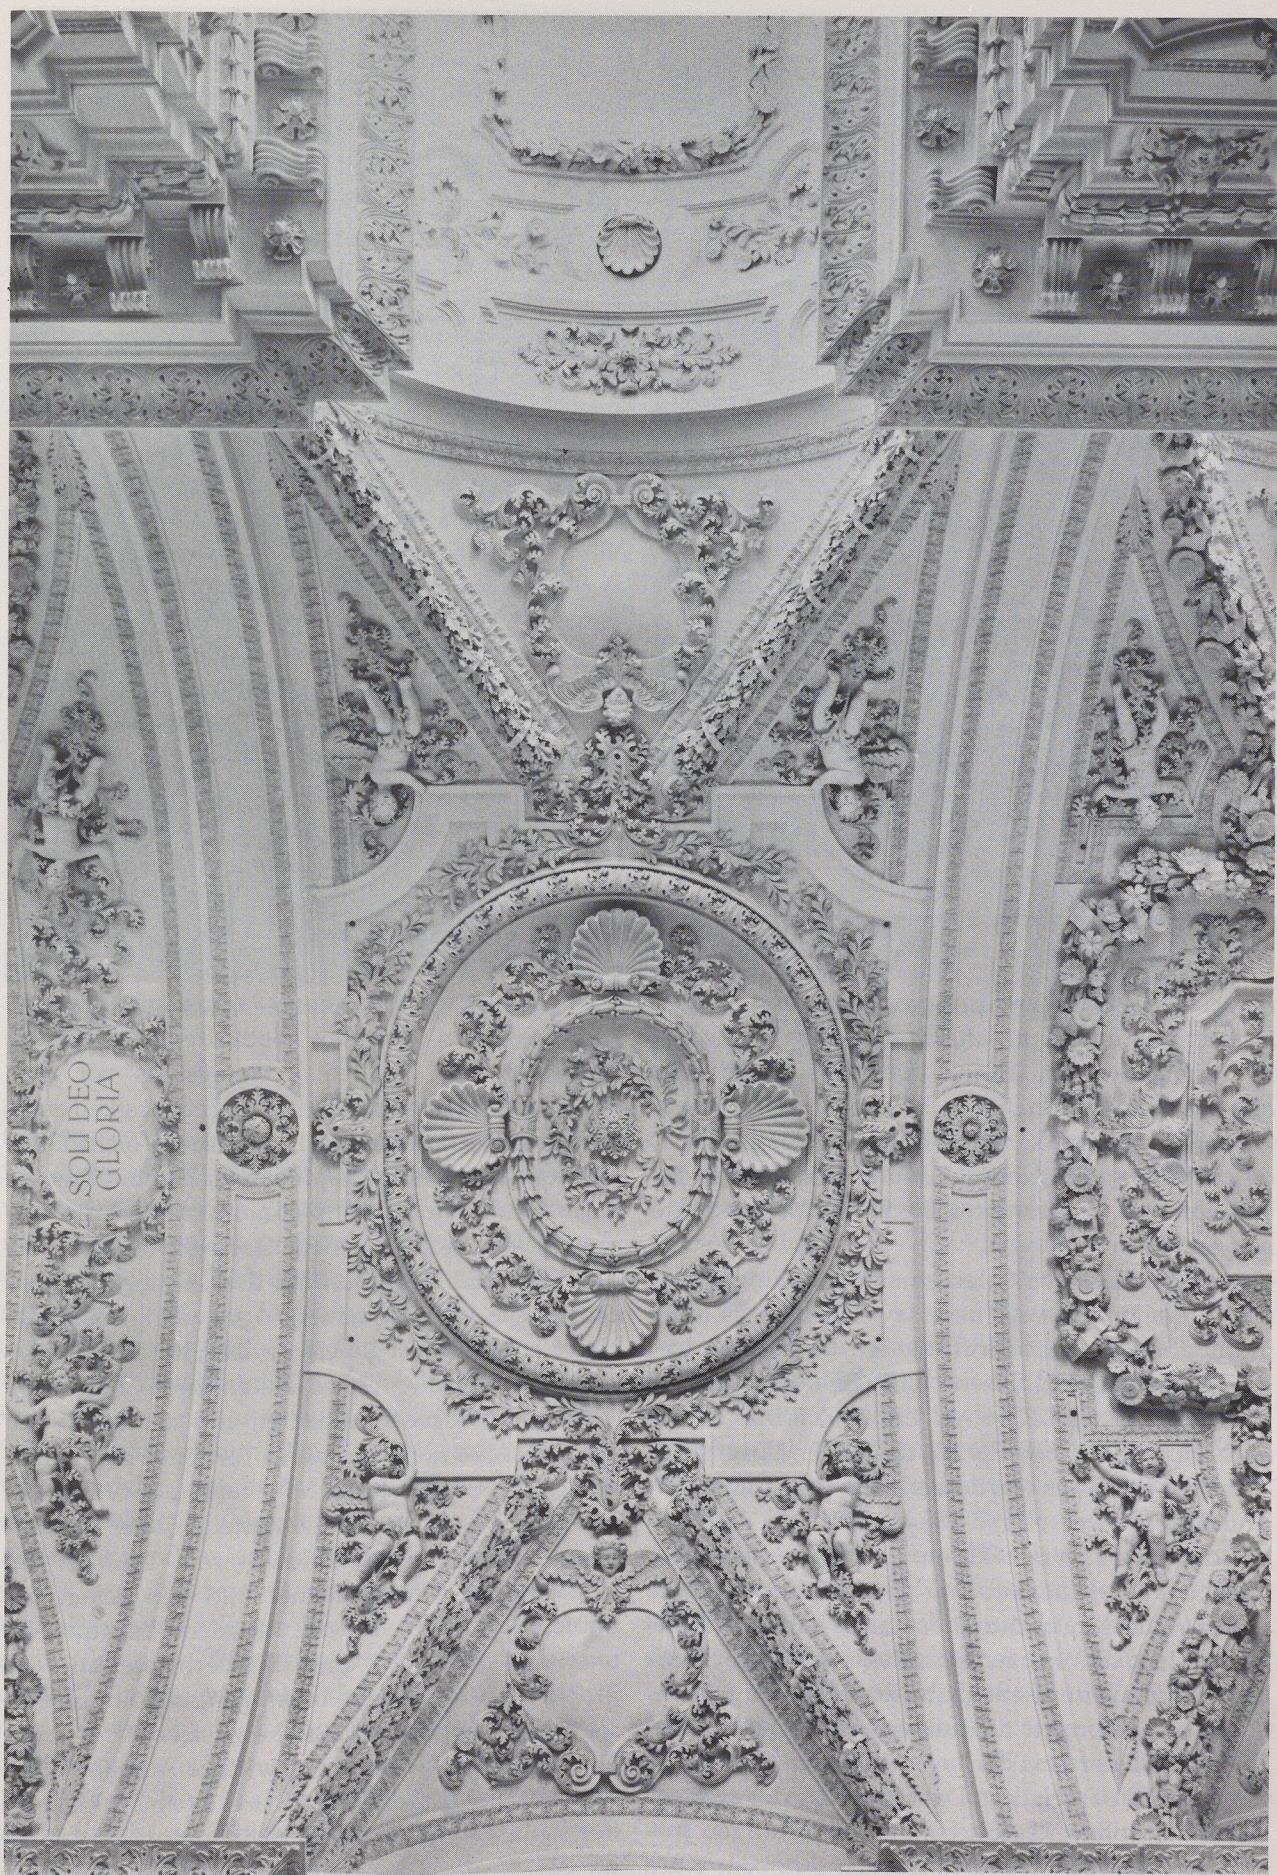
Zu den Abbildungen: Links außen zeigt die historische Aufnahme von Lotte Simon-Eckener den Innenraum der Schloßkirche Friedrichshafen vor der Zerstörung. – Oben: Schloß und Schloßkirche (einst Klosterkirche) 1944 nach der Zerstörung (Foto: Georg Franke). – Links nebenstehend: Die Marmortafel des 11. Regiments der Afrikanischen Jäger (Foto: G. A. Rieth). – Auf den folgenden Seiten wird der Zustand von 1944 (der Deckenstuck ist vollständig zerstört – Foto: Georg Franke) dem nach der Erneuerung gegenübergestellt (1950, Foto: H. Hell).

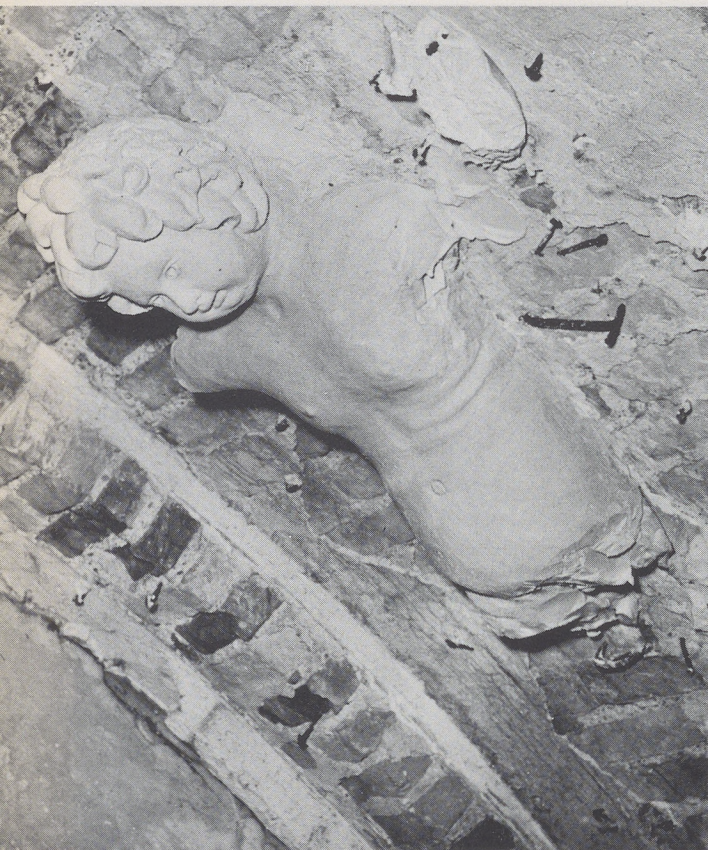
Ein halbzerstörter Putto im Gewölbe.  
(Foto: J. Hättig, 1947)

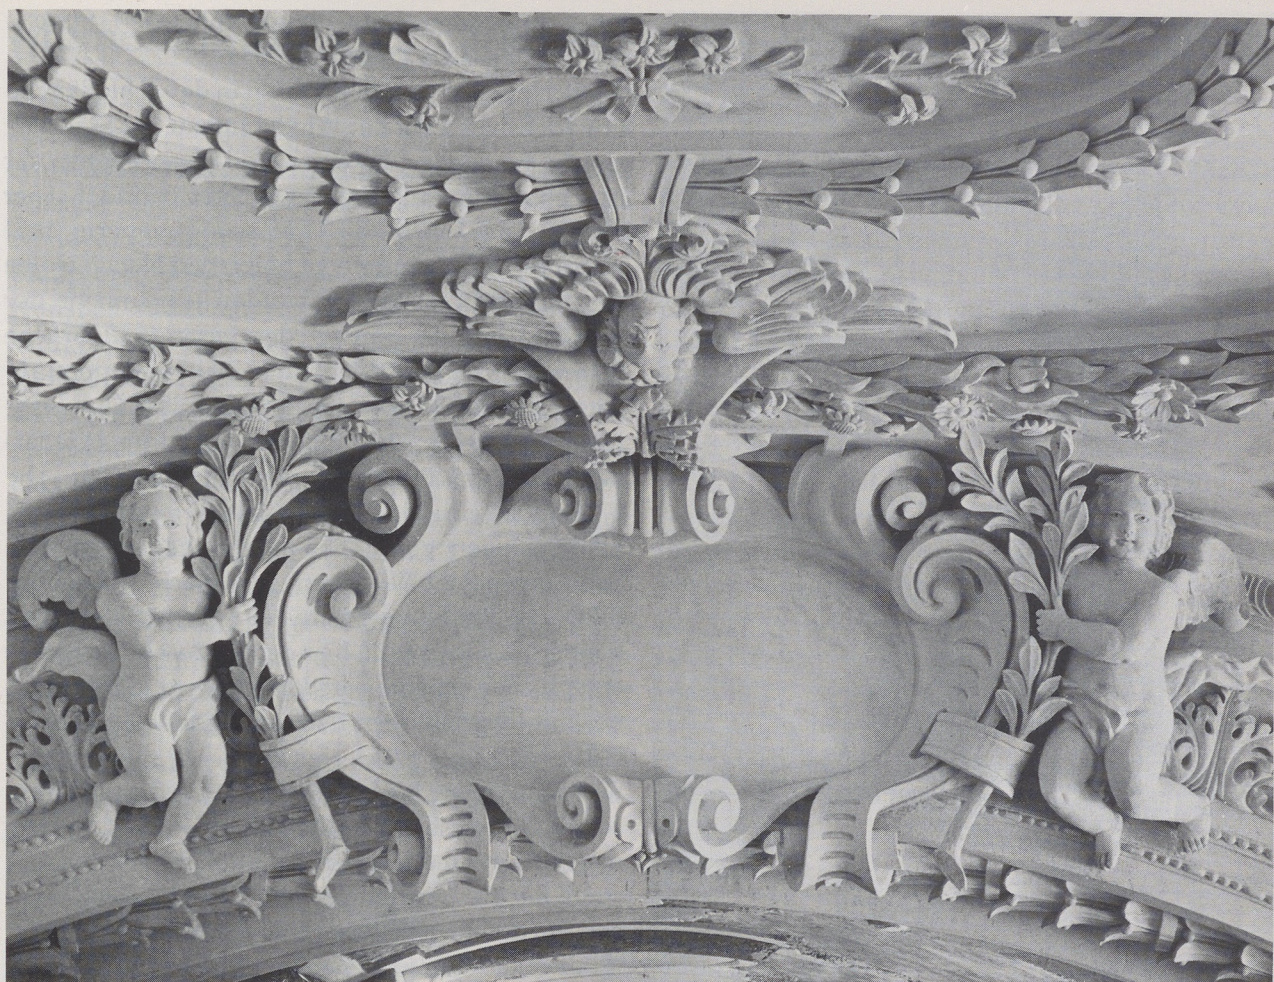
Wiederhergestellter Deckenstuck, 1950. Die von den Putten gehaltene Kartusche trägt heute eine Inschrift.  
(Foto: J. Hättig)

(PROFESSOR DR. LILL), das uns den Kontakt zu der Stukkateurfamilie SCHNITZER in Buching bei Füßen vermittelte. Die SCHNITZER erhielten den Auftrag, nachdem sie zuvor an Ort und Stelle eine Stuckprobe angefertigt hatten. Wie einst die Wessobrunner SCHMUZER, so formten jetzt die Buchinger SCHNITZER eine Fülle von Stuckelementen in der Werkstatt: Blumenkränze, Fruchtkörbe, Blattranken, Girlanden, Puttenköpfchen, Muscheln und Stäbe. Alles übrige mußte aus freier Hand stuckiert werden; dabei bestimmte der mit Salz versetzte und deshalb schneller abbindende Gips das Tempo. Die Arbeit ging mit erstaunlicher Schnelligkeit vor sich, wobei den Stukkateuren ihre Erfahrung zu Hilfe kam. Das große Werk war im November 1950 vollendet. Wer die frühere reiche Stuckzier im Gedächtnis hatte, erkannte, daß die neuen Formen «sparsamer» gesetzt waren. Zu diesen Leistungen der Stukkateure schrieb die «Schwäbische Zeitung» am 20. 7. 1950: *Nicht als ob die Erfüllung der künstlerischen Aufgabe, den Raum im alten Stil wiedererstehen zu lassen, vernachlässigt worden wäre. Aber das Auge findet*
