Das umgebaute Rathaus von Besigheim

Erwin Rohrborg

Die Baubeschreibung des Rathauses von Besigheim

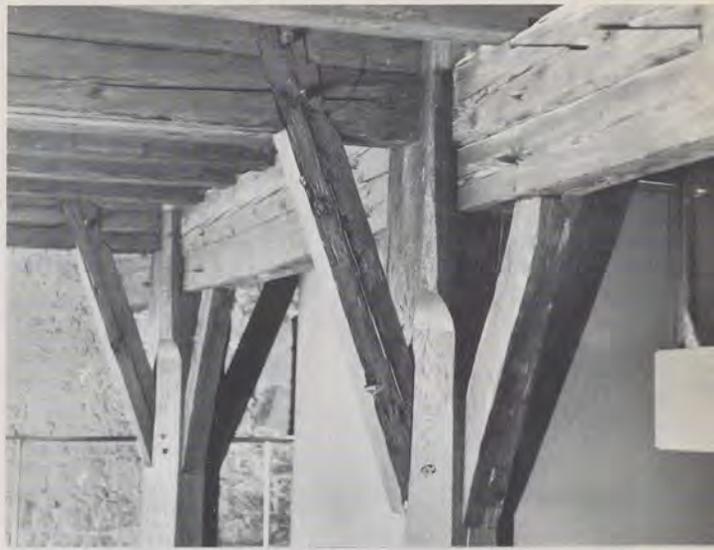
Innenpfosten mit Kopfbügel (Foto: E. Rohrberg).

Die inneren Bundpfosten sind im Erdgeschoß achteckig mit Ausnahme des zweiten Bundpfostenpaares vom Eingang her, welches quadratische Pfosten hat. Alle Pfosten haben eine Stärke von ungefähr 40/40 bis 42/42 cm. Im 1. Obergeschoß sind alle Pfosten achteckig und von gleicher Stärke. Auch im 2. Obergeschoß sind sie achteckig, jedoch nur 38–39 cm dick. Das erste Säulenpaar wurde hier jedoch wie erwähnt beim Einbau des barocken Sitzungssaales herausgenommen.

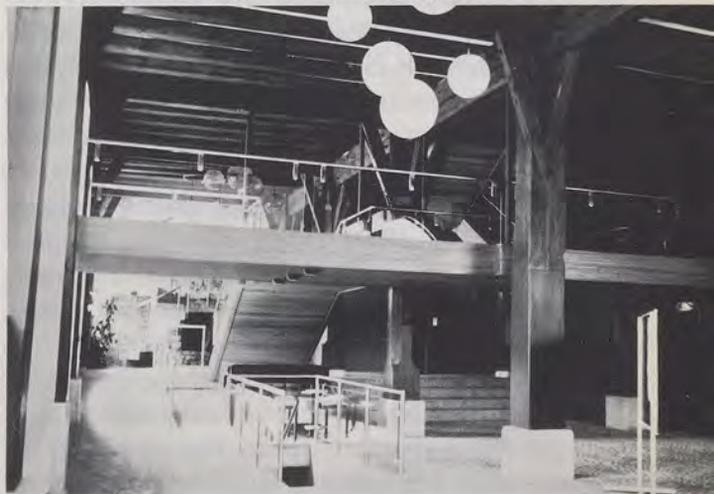
Die neue Innenhalle (Foto: E. Rohrberg).

Das äußere Fachwerk wurde rot gestrichen. Es entstand eine hervorragende Wirkung durch die schwarze, schattierte Umrandung, die auf die bündig verputzten Fachwerkwand aufgemalt wurde. Wohltuend hierzu die grüngestrichenen Fenster im ursprünglichen Sitz zwischen den beiden typischen Horizontalriegeln des alemannischen Systems. Dem rustikalen Charakter der freigelegten Stadtmauer in der Eingangshalle, über der sich der steinerne Giebel im Südwesten erhebt, entspricht die Kleinpflasterung mit rötlichen Porphyrsteinen. Die zweiläufigen Treppen bestehen aus verleimten Wangen – sie sind am Gebälk aufgehängt –, das Geländer aus Glas und Edelstahl. Die Leuchtstofflam-

pen hängen in Lamellenrohren frei im Raum. Die Dachdeckung besteht aus Falzziegeln in Mönch- und Nonnenformat, die der alten Dachdeckung angenähert ist. Die Schlepptgaubenwangen sind aus Kupferblech. 3,8 Millionen DM betrug die Baukosten des Umbaus.

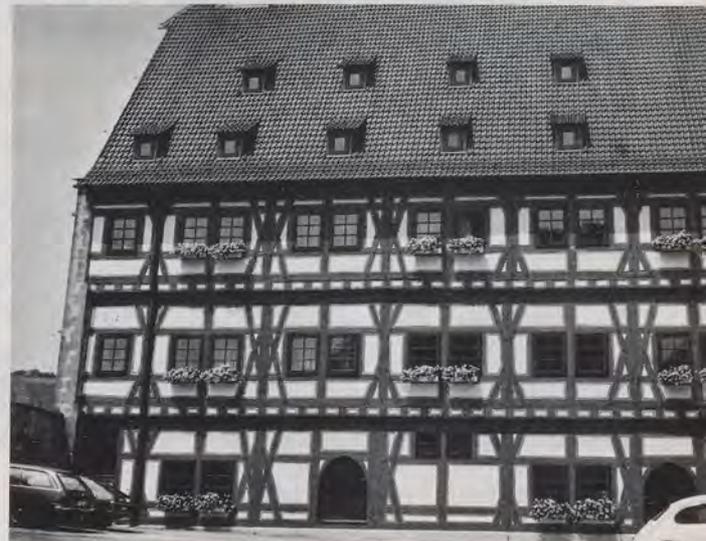
Die Südseite (Foto: E. Rohrberg).

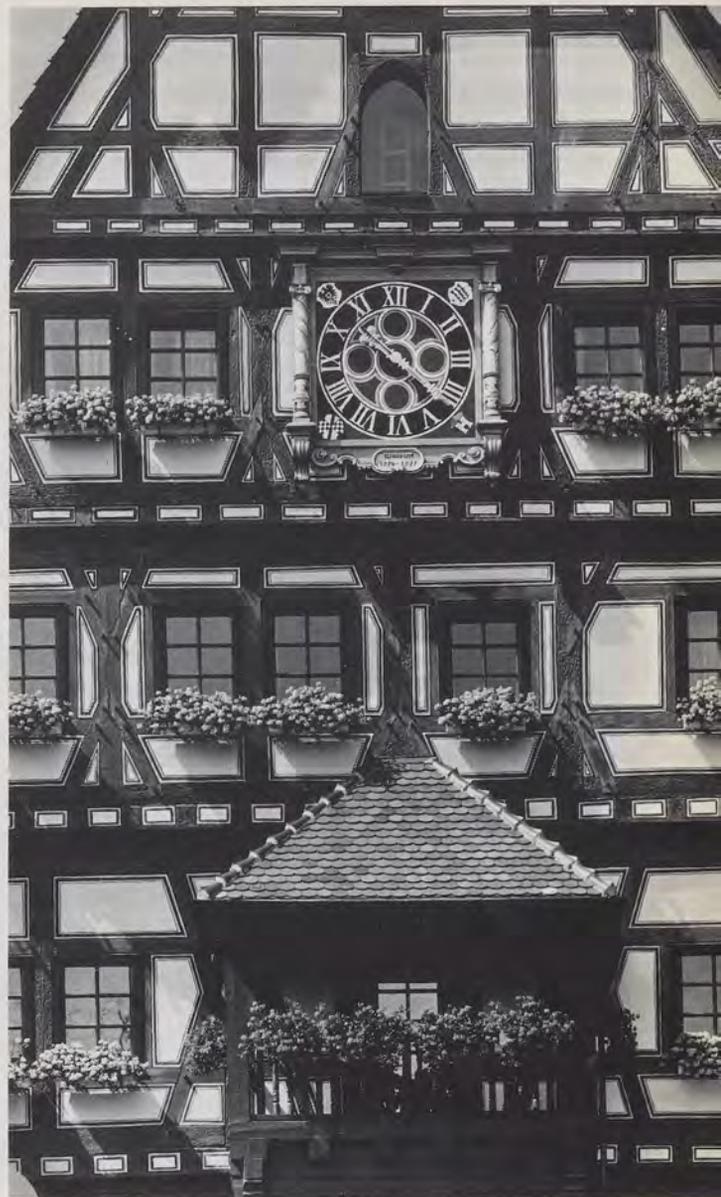
Ausschnitt aus dem Nordostgiebel (Foto: W. H. Müller).

Die Außenwandbundpfosten sind quadratisch, 37 bis 40 cm stark, und bilden in unregelmäßiger Anordnung den «Schwäbischen Mann» oder «Wilden Mann» (mit gegenseitig sich überblattenden Fuß- und Kopfbügen) und das «Schwäbische Weible» (Fuß- und Kopfbüge ohne gegenseitige Überblattung). Die Bundabstände betragen im Mittel 4,20 m (4,10–4,30 m), dazwischen jeweils ein Halbpfosten. Auch die üblichen Sturz- und Brüstungsriegel sind vorhanden, allerdings nicht mehr in ihrer ursprünglichen Höhe. Das gilt auch für die Rathäuser in Esslingen und Markgröningen. Nur noch in den beiden obersten Geschossen des Fruchtkastens in Geislingen sehen wir die alte Anordnung (s. SCHWABISCHE HEIMAT 1975, Heft 4, Seiten 326 und 331). Man braucht heute größere Fenster, und so wurden die Sturzriegel ca. 30 cm höhergelegt. Dagegen fehlen die sonst üblichen Knaggen an den Bundsäulen, keinerlei Spuren weisen auf evtl. frühere Existenz hin.

Die im Mittel 20 cm auskragenden Balkendecken weisen eine Besonderheit auf: vermutlich bei irgend einem Umbau (Barockzeit?) wurde in allen Geschossen unterhalb der Balkenköpfe ein hölzernes Hohlkehlgesims angebracht. Die sonst übliche Ausbildung des Geschoß-Überstandes entfällt. Das Gesims verdeckt den etwas wunden Punkt der freiliegenden Balkenköpfe der alemannischen Bauweise und mildert den klaren, aber harten Charakter des Überstandes ins Liebenswürdige.

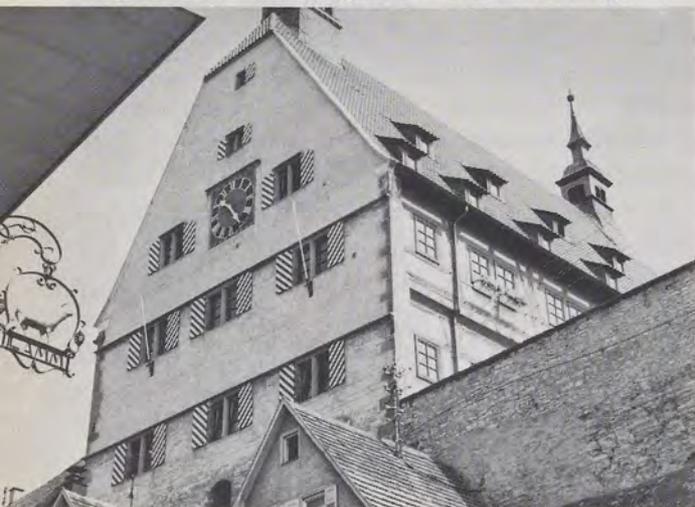
Der gemauerte Südwestgiebel (Foto: E. Rohrberg).

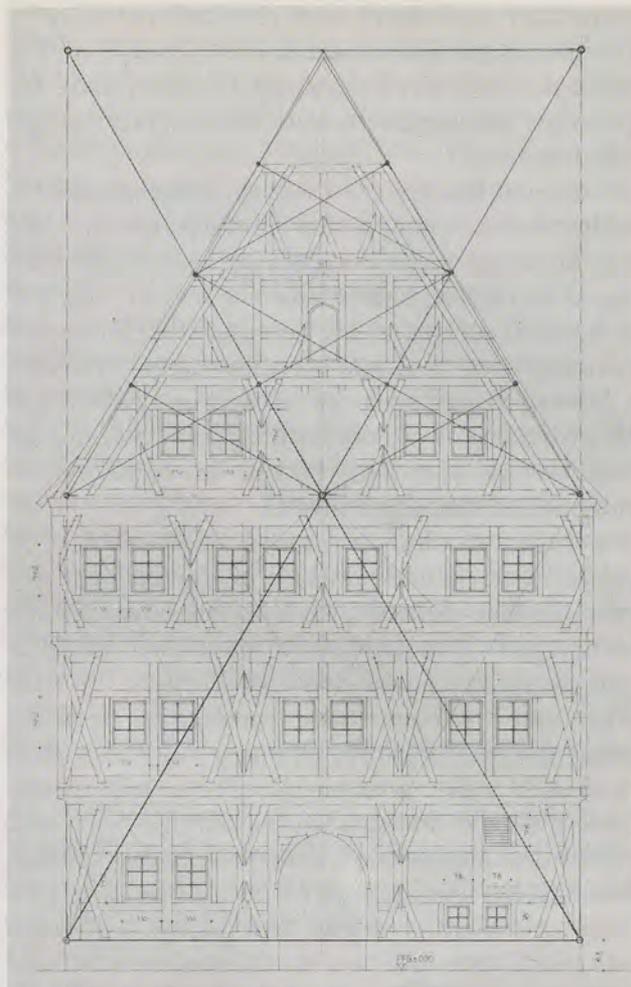
Plan des Nordostgiebels.

Im Aufriß (Schnitt) wurden sowohl in Besigheim, Markgröningen, Esslingen als auch in Geislingen zwei übereinandergestellte gleichseitige Dreiecke angewendet. Das erste Dreieck bestimmt ohne Rücksicht auf die Geschößzahl (Besigheim und Markgröningen haben 3, Esslingen 2, Geislingen 4 Vollgeschosse) die Gesamthöhe des Baukörpers ohne Dach. Das Dach wird in allen vier Fällen vom zweiten Dreieck reguliert.

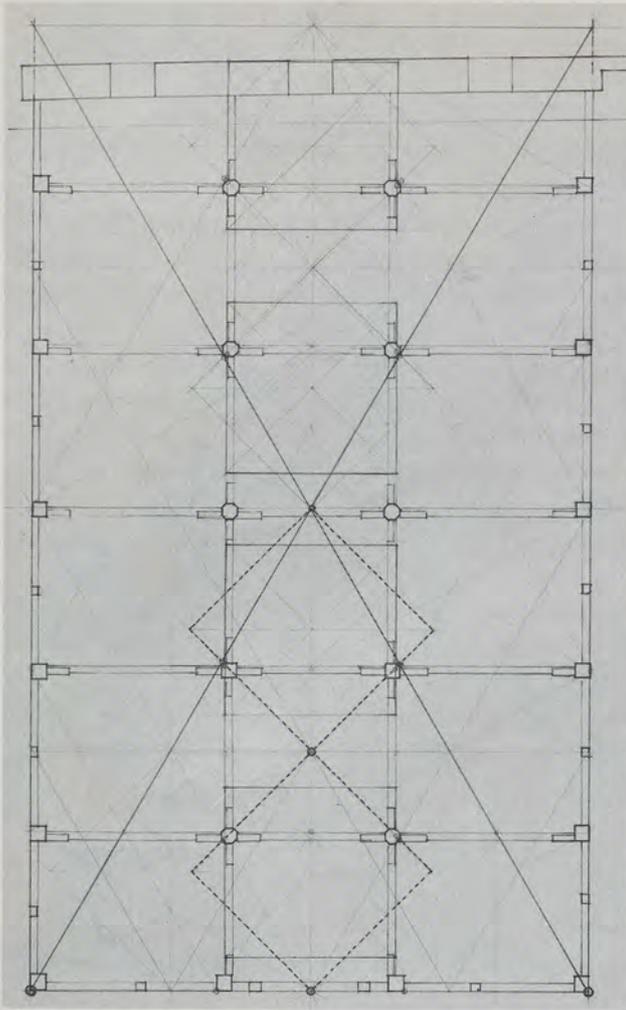
Plan des Erdgeschosses.

Das 1459 erbaute Rathaus ist ein alemannischer Fachwerkbau. Über dem rechteckigen Grundriß, der im Erdgeschoß ca. 14,43 m x 24,10 m mißt, erheben sich 3 Fachwerkgeschosse, die jeweils durch fünf Bundpfostenpaare dreischiffig unterteilt sind. Das letzte der sechs Joche (im SW) ist merkwürdigerweise verkürzt und schließt in allen Geschossen (auch im Dach) mit einer Mauer ab, die auf der älteren Stadtmauer aufsitzt. Nach außen ist sie vollkommen glatt ohne Vor- oder Rücksprünge. Lediglich zwei eingelassene gotische Profilgesimse gliedern sie horizontal. Innen verjüngt sie sich jedoch in kleinen Rücksprüngen je Geschoß. Das mächtige

Der Grundriß des Besigheimer Rathauses wird ebenso wie der des Markgröninger Rathauses durch zwei hintereinandergelegte gleichseitige Dreiecke bestimmt, der Grundriß des Esslinger Steuerhauses (sog. «Altes Rathaus») aber durch drei hintereinandergelegte gleichseitige Dreiecke, während für den Grundriß des Geislinger Fruchtkastens ein anderes geometrisches System maßgebend war.

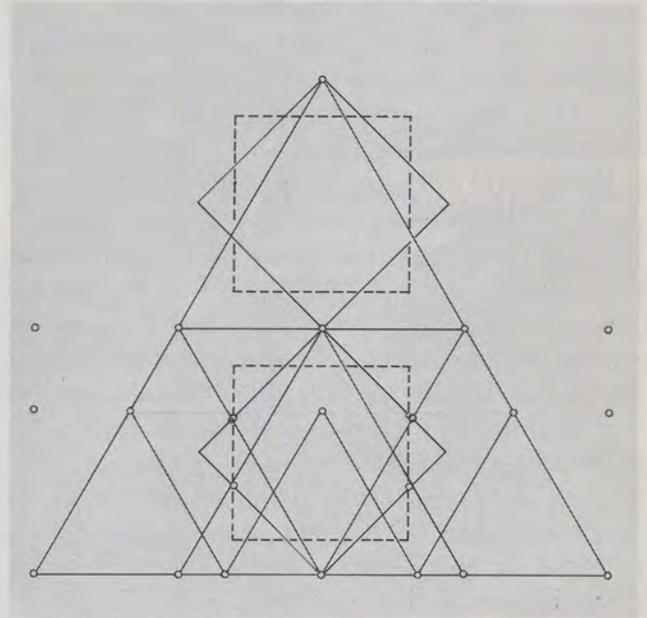
Proportionsschema.

Aus einem Grundmaß – hier der Breite des Rathauses – lassen sich geometrisch alle für Länge und Breite notwendigen Maße ableiten¹, wie das auch bei den Rathäusern in Esslingen und Markgröningen, beim Fruchtkasten in Geislingen (s. SCHWÄBISCHE HEIMAT 1975/4) und auch am jüngst renovierten Herrenhaus des Schafhofes in Kornwestheim der Fall ist und durch Nachrechnung bestätigt wird. Interessant ist beim Besigheimer Rathaus, daß trotz eindeutiger Triangulation mit zwei gleichseitigen Dreiecken die Maßbestimmung im Bereich der alten Stadtmauer mittels Quadratur erfolgt, die aus dem Dreieck abgeleitet ist und die auch zur Festlegung der Mittelschiffsbreite benötigt wird. Mit anderen Worten: Es wäre denkbar, daß über der älteren Stadtmauer zunächst ein Fachwerkgiebel geplant und vielleicht sogar schon zu bauen begonnen wurde, dann aber dieses Vorhaben aus naheliegenden Gründen zugunsten einer massiven Wand aufgegeben wurde. Das verkürzte letzte Joch sowie die Baugeometrie geben Anlaß zu dieser Vermutung. Ebenso wie der Grundriß wurde, wie die Abbildung zeigt, auch der Aufriß² durch zwei gleichseitige Dreiecke mit gleichem Grundmaß bis in alle Einzelheiten bestimmt, ein Verfahren, das bei allen untersuchten alemannischen Fachwerkbauten anzutreffen ist.

- 1 Der Untersuchung lagen die Pläne der Stuttgarter Architekten HOLSTEIN und FROWEIN für den Umbau zugrunde, die nach Aufmaßen durch einen Geometer gefertigt wurden.
- 2 Rechnerischer Nachweis: Im Grundriß: $\frac{14,43}{2} \cdot \sqrt{3} = 12,49$ m.
Dieses theoretische Maß entspricht genau dem Istmaß von Außenkante Giebel bis an die westliche Kante des mittleren Bundbalkens. Das gleiche Dreieck, senkrecht gestellt, gibt im Aufriß die Gesamthöhe der drei Vollgeschosse an, während ein weiteres Dreieck die Firsthöhe liefert.
- 3 Der Radius des Kreises um das gleichseitige Dreieck mit $s = 14,43$ m ergibt $\frac{14,43}{3} \cdot \sqrt{3} = 8,33$ m. Wenn dieser, wie das im mittelalterlichen Bauwesen bevorzugt gehandhabt wurde, 30 Fuß darstellen sollte, ergibt sich das Fußmaß mit 27,77 cm.
