Die Sicherung der Stiftskirche Herrenberg

Fritz Wenzel

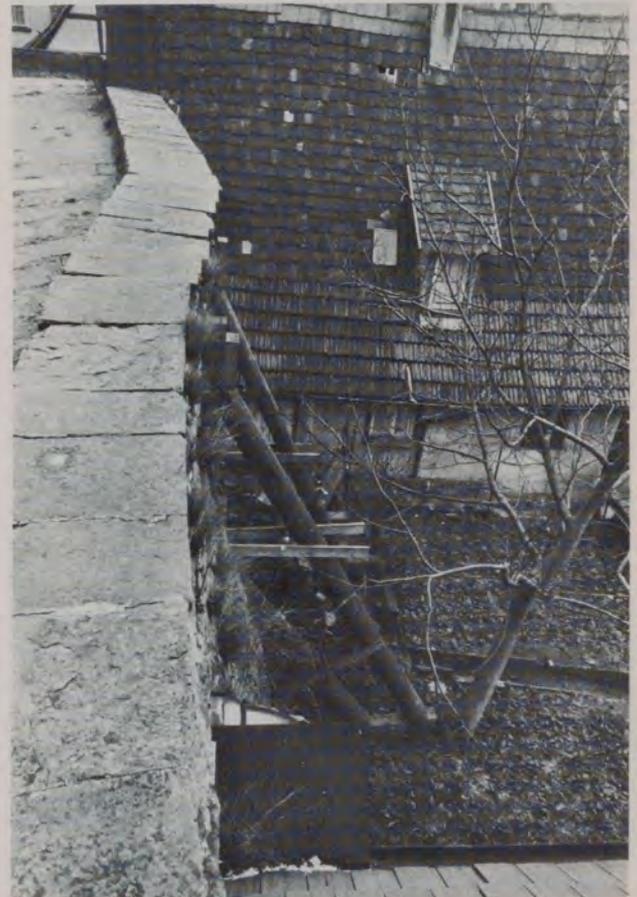
... die Stützmauer vor dem Turm beult aus.

vermuert, die Gewölbe werden repariert. Eine Weile ist Ruhe – dann nehmen die Schäden wieder zu. Der Südwestpfeiler des Turmes spaltet auf, ein Turmbalken bricht, die Stützmauer vor dem Turm beult aus, in aller Angst stützt man sie gegen einen Baum ab (!). 1963 fällt ein großer Steinbrocken aus dem Gewölbe. Seitdem plant man eine neue durchgreifende Sicherung.

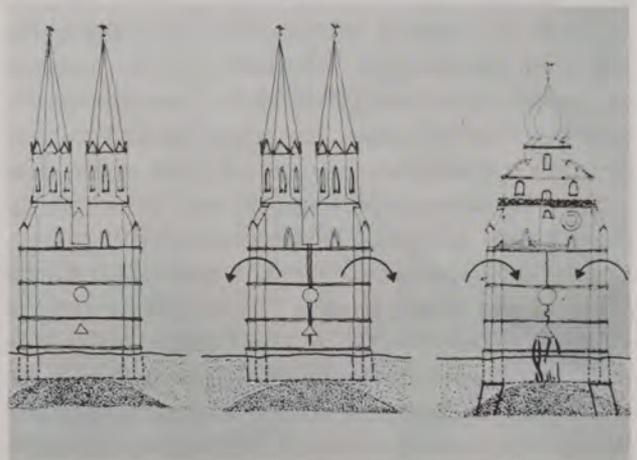
Als erstes die Turmwestwand. Sie war in der Mitte nach oben aufgerissen und irgendwann einmal geflickt worden. Jetzt gab es frische Risse unten, im Sockel und Fundament unter dem Dreieckfenster. Dazu kamen die Schrägrisse im Eckpfeiler. Ich schloß daraus auf einen sattelförmigen Verlauf des tragfähigen Bodens unter der Wand. Zuerst mußte die Westwand aufgeritten, auseinandergerissen und zu beiden Seiten abgekippt sein. Dieses Abkippen wegen hatte man die Eckpfeiler unterfangen. Die Unterfangungen, ungefähr 100 Jahre alt, begannen zu tragen, drückten von unten konzentriert gegen die Ecken, preßten die Wand oben zwar zusammen, erzeugten aber im Pfeiler Schubrisse und in Wandmitte unten neue Biegerisse.

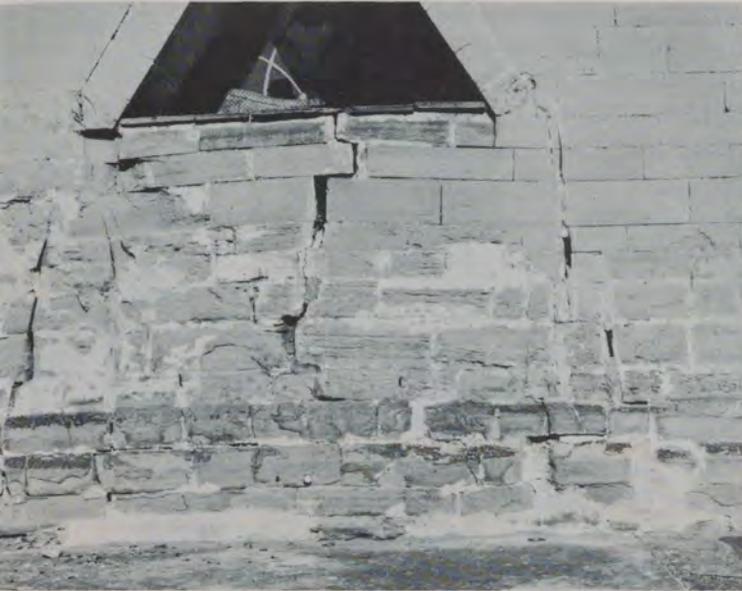
Biegerisse in der Wandmitte.

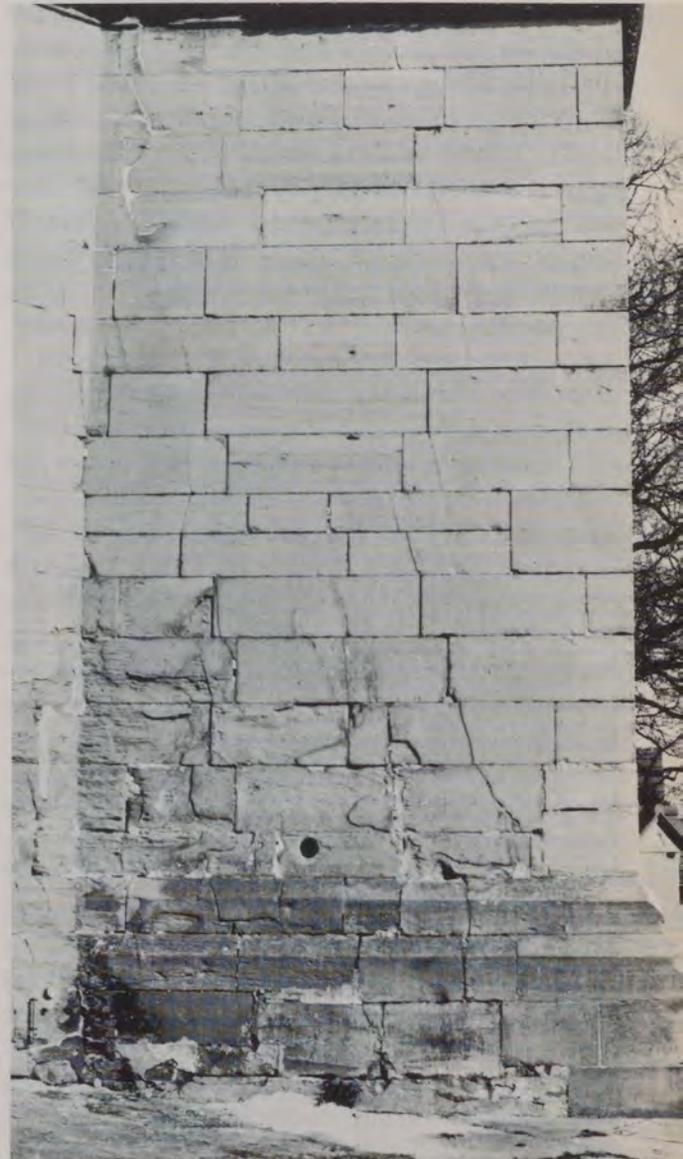
Schubrisse im Pfeiler.

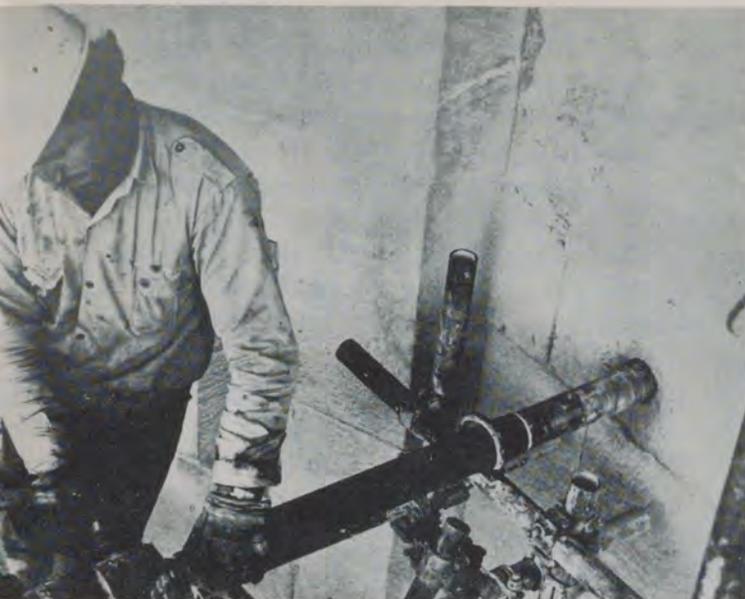
Bohrloch, Bohrgestänge.

Geldwert, voraussichtlich 13 Millionen Mark kosten. Die Wände des Turmes wurden – in der Höhe etwa alle 2 Meter – in Längsrichtung durchbohrt, die Chorwände ebenfalls. Die Bohrlängen betragen bis zu 20 m, die Zielgenauigkeit lag etwa bei 0,5 %, d. h. 10 cm Abweichung bei 20 m Länge. Das ist nicht viel. Die Spannstähle haben 26 mm Durchmesser und wurden auf 25 Mp vorgespannt. Zur Verankerung wurden Mauerwerksausbrüche hergestellt, armiert und mit Beton verschlossen. Die Bohrungen wurden mit Zementmörtel ausgepreßt, dabei flossen auch die Risse und Hohlräume im Mauergefüge zu. Am Ende wurden Ausbrüche und Beton wieder mit dem Steinmaterial der Wand verkleidet. Aussteifende Stahlbetondecken im Turm und in den Nebenräumen des Chores sowie Unterfangungen der zu flach gegründeten Chorwände brachten dem Bauwerk ebenfalls größere Sicherheit; weitere Konstruktionsverbesserungen sollen dieses Jahr folgen.

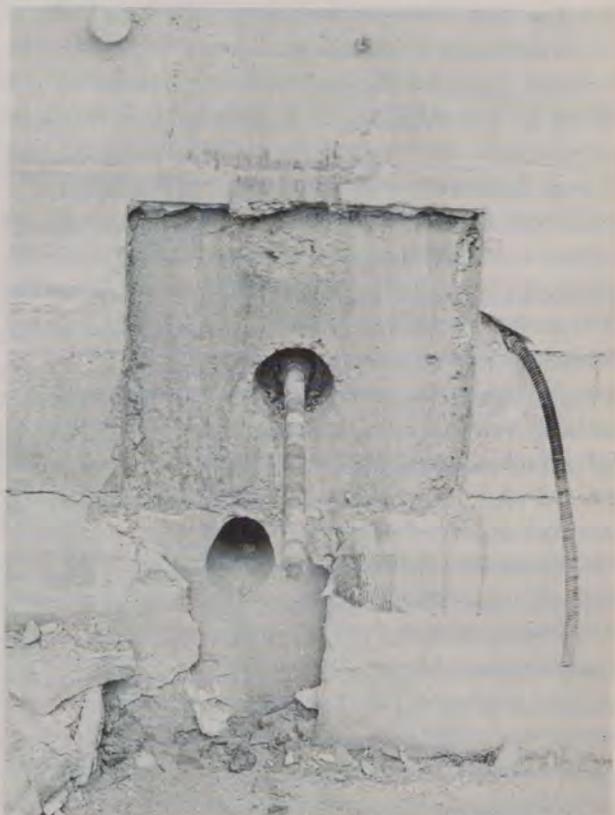
Betonierter Ankerkopf. Nach dem Anspannen des Ankers (Spannstahles) wird der überstehende Teil abgeschnitten und die Bohrung über die gesamte Länge verpreßt – siehe rechts im Bild Injektionsschlauch –. Danach wird der Ankerkopf vom Steinmetzen mit einer Platte – hier Schilfsandsteinplatte – abgedeckt, so daß der Anker mit dem Ankerkopf im Mauerwerk verschwindet.
