# Historische Hochwassermarken am Neckar

Hans Behrendt

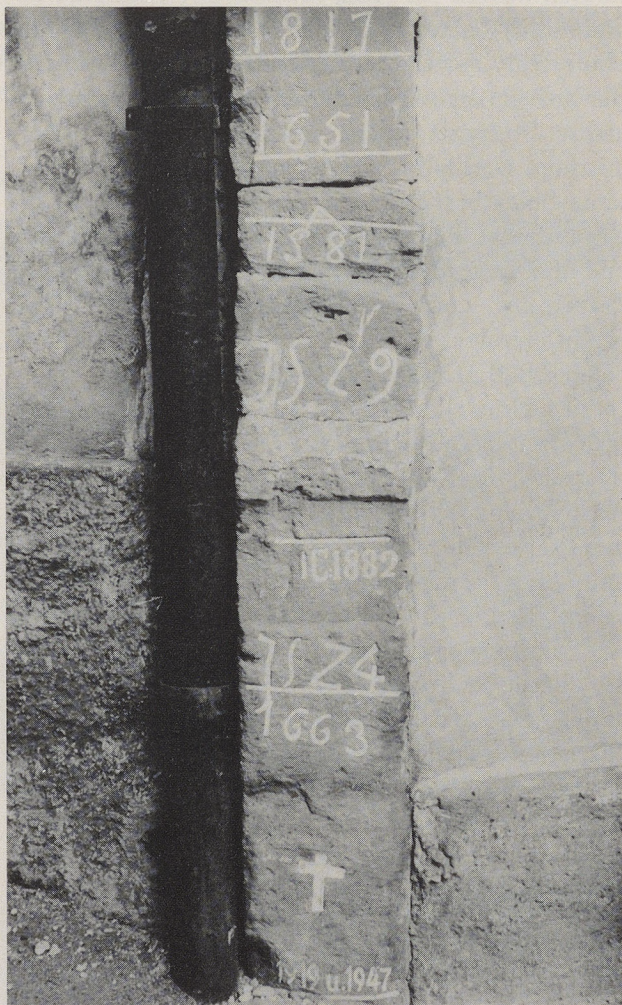
### 1. Neckarsteinach 1524

Die älteste Kunde von einem Hochwasser am Neckar geht auf das Jahr 1524 zurück. Die Hochwassermarke in Neckarsteinach am Haus Neckarstraße 41 – Ecke Hirschgasse – bezeugt es (Abb. 1). Hier finden wir noch weitere Angaben aus dem

Das 17. Jahrhundert liefert uns nur wenige Hinweise. In Neckarsteinach sind noch die Jahreszahlen 1651 und 1663 angeführt (Abb. 1). Das Datum

## Neckarsteinach (Abb. 1) km 38,5 re

Der Unterschied der Hochwasser 1824 zu 1529 beträgt hier fast zwei Meter, während es in Eberbach 157 und in Esslingen nur 24 cm sind.

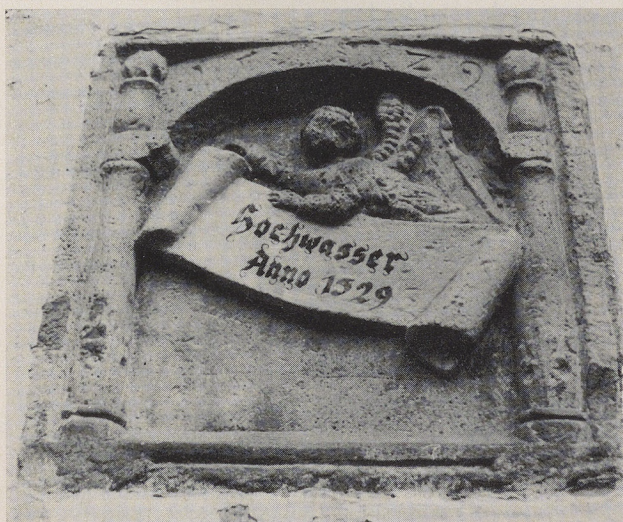
## 2. Eberbach Rathaus

16. Jahrhundert, die Hochwasser von 1529 und 1581. Am Rathaus zu Eberbach ist eine Tafel eingelassen, die einen Engel mit der Jahreszahl 1529 zeigt (Abb. 2). Diese Marke soll sich früher am ehemaligen Neckartor, Ecke Zwinger- und Hauptstraße, befunden haben. Ebenfalls berichtet die Tafel am Schelztor zu Esslingen von dem Ereignis aus dem Jahre 1529 (Abb. 3). Auch an der Regiswindiskirche zu Lauffen finden wir an einer Mauerstrebe oben einen Stein mit der Inschrift «Ano Dom 1529 Jar da der Necker so gros was und die». Der Rest des Textes fehlt, vermutlich ein Hinweis auf die Brücke. Dieser Stein ist keine Hochwassermarke. Es soll die Erinnerung an die Flut von 1529 wachgehalten werden, als der Neckar so groß war.

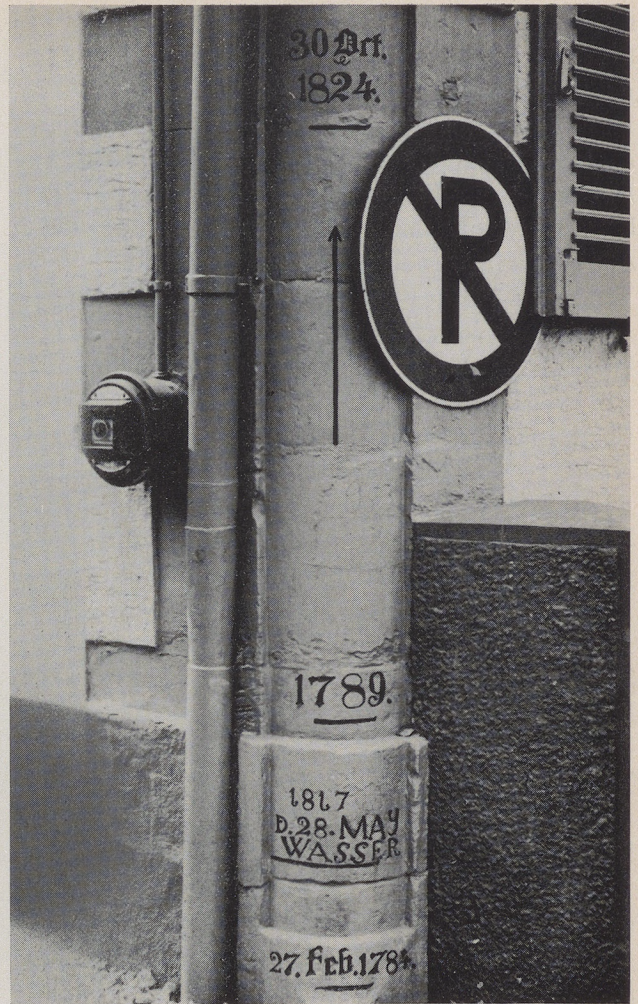
7. Besigheim Hauptstraße

Hausnummer 1 – Ecke Seckenheimer Hauptstraße 123 a – ist ein eiserner Ring befestigt mit der Inschrift: «bis daher kam das Wasser vom Eisgang». Im Jahre 1789 müssen mehrere Hochwasser aufgetreten sein. Die Marken in Besigheim (Abb. 7), zu Lauffen an der steinernen Straßenbrücke (linksseitiger Vorlandpfeiler) und in Wimpfen (Abb. 4) vermerken nur die Jahreszahl. Der 30. Juli 1789 wird in Eberbach an der ehem. Luth. Kirche, Kornmarkt 11 – Ecke Obere Badstraße 22 – und in Neckargerach am anderen Torpfosten angegeben. Dagegen finden wir an der Brücke zu Heidelberg das Datum vom 28. Oktober 1789.

Besigheim (Abb. 7) km 136,9 li

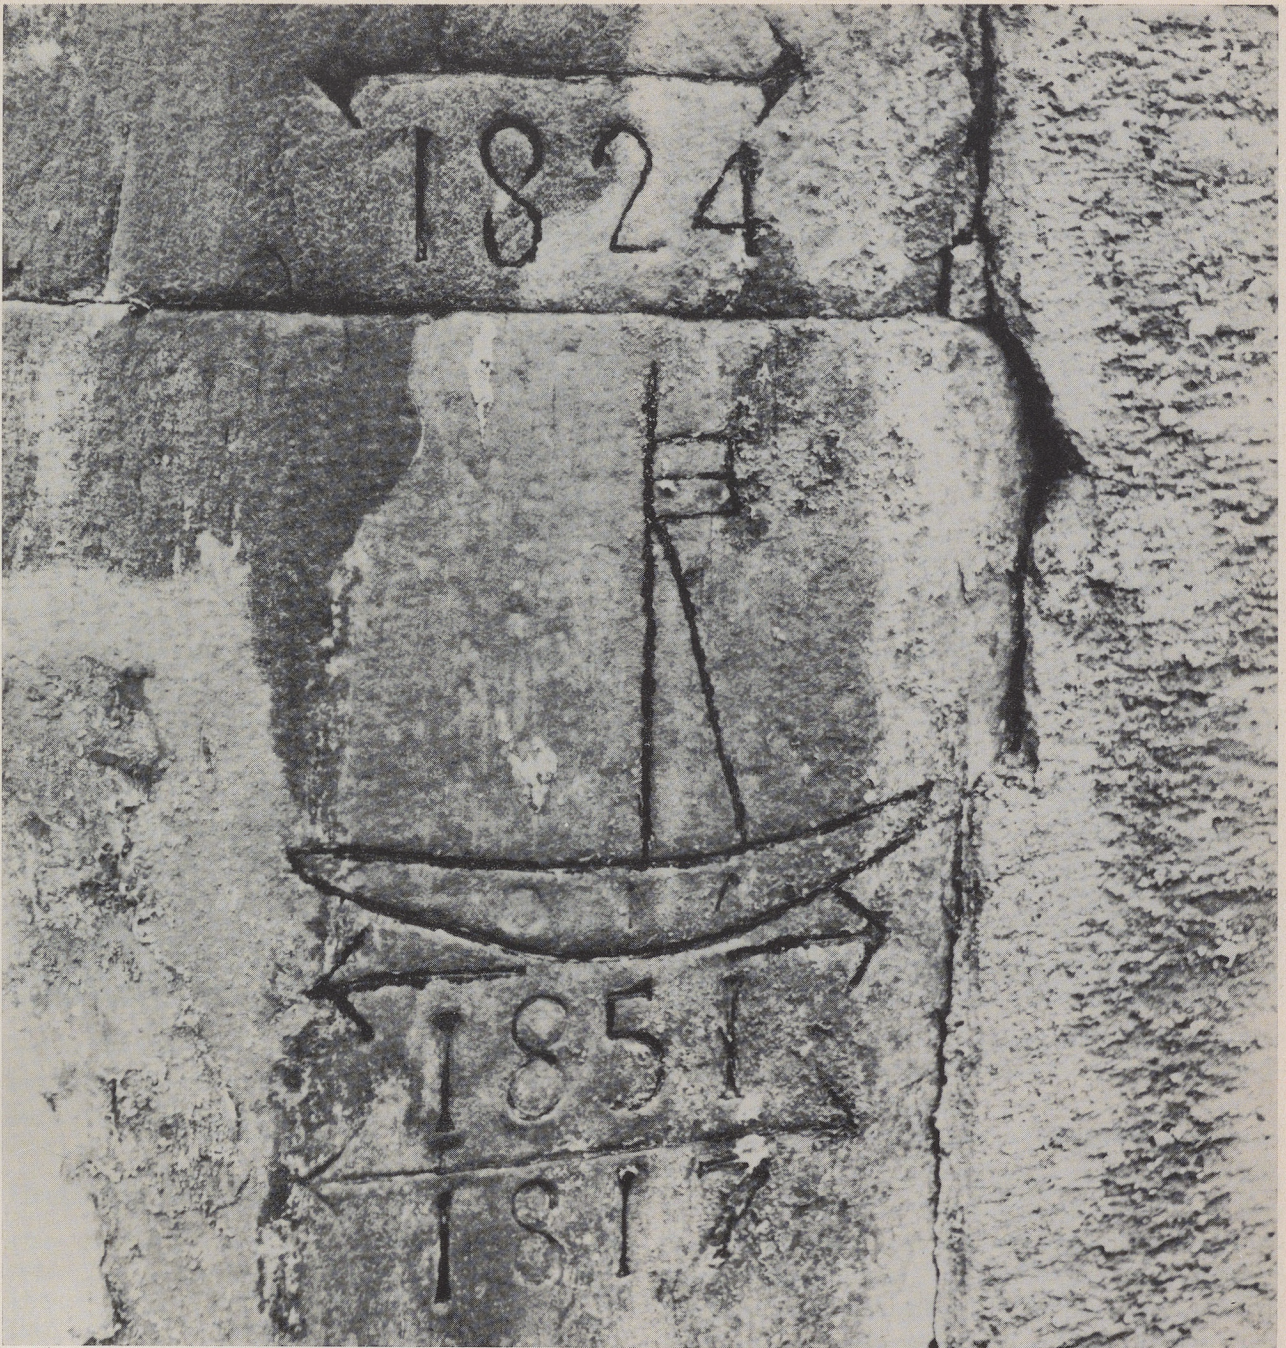
8. Stuttgart-Berg Staatl. Neckarwasserwerk

Die meisten historischen Hochwassermarken stammen aus dem 19. Jahrhundert. Die Kunde beginnt mit dem Jahr 1817. Wir finden diese Jahreszahl in Esslingen (Abb. 3), in Stuttgart-Berg bei dem Staatlichen Neckarwasserwerk am Mühlenkanal (Abb. 8), in Aldingen (Abb. 5), in Wimpfen

#### Stuttgart-Berg (Abb. 8) km 183,1 li

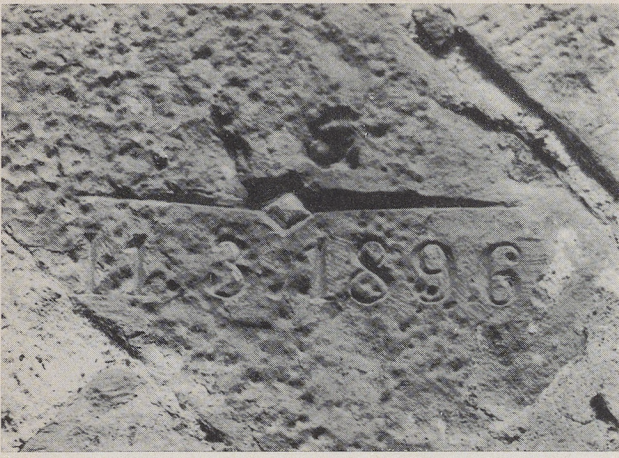
12. Lauffen Steinbrücke

| 1896 | 11. 3. | Lauffen (Abb. 12) | | | |

| 1896 | 165,07 m (Abb. 12) |
