Das Neckartal bei Dettingen (Hohenz.). Blick nach Süden, talaufwärts. Im Vordergrund die Ruine Unterdettingen  
Aufnahmen Walter Kittel und Adolf Schahl

## Steinbruch bedroht Ruine!

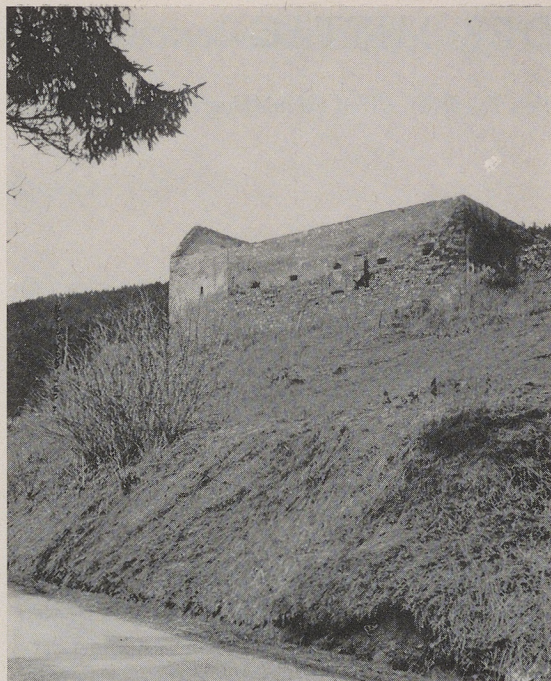
Vielleicht lassen sich mit der Zeit auch noch Urkunden über Zweck und Bauzeit des Gebäudes und seine Besitzer finden, die seine Lage auf der kleinen Bergnase am Schnittpunkt zweier Täler an der alten Straße näher erklären. Zunächst ist aus dem Mauerwerk nur zu erkennen, daß acht Stützen die Holzdecke des ungeteilten Erdgeschoßraumes trugen, und daß eine rundbogige Zugangstüre an der Süd-West-Seite voraussichtlich über eine hölzerne Stiege in dieses Geschoß führte. An dieser Seite ist ein besonders hübsch aus großen Quadern zusammengefügter Erker, der einem ganz profanen Zweck diente, aus dem unregelmäßigen Gemäuer vorgekragt. Von einem Fachwerkobergeschoß, das bestimmt zu vermuten ist, sind keine Spuren mehr zu erkennen. Das Dachgebälk, das dem Brand zum Opfer gefallen ist, und ein gemauerter Anbau an der Nord-West-Seite sind offenbar aus späterer Zeit als das etwa 15 auf 18 Meter große ursprüngliche Mauerviereck.

So zeigt sich der alte Bau von Süden her über der Straße. Die spätere Erweiterung ist deutlich an dem helleren Verputz zu erkennen

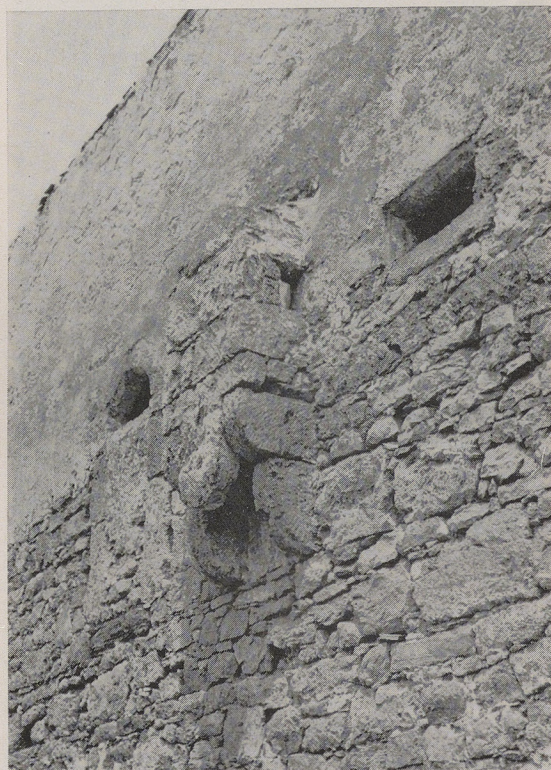
Die vermauerte Eingangstüre mit Rundbogen an der Südwestseite. Daneben der aus sauberen Werkstücken zusammengefügte Erker und eines der typischen Fenster
