Die Ruine Jungingen - Affenschmalz

Von Heinrich Lauer

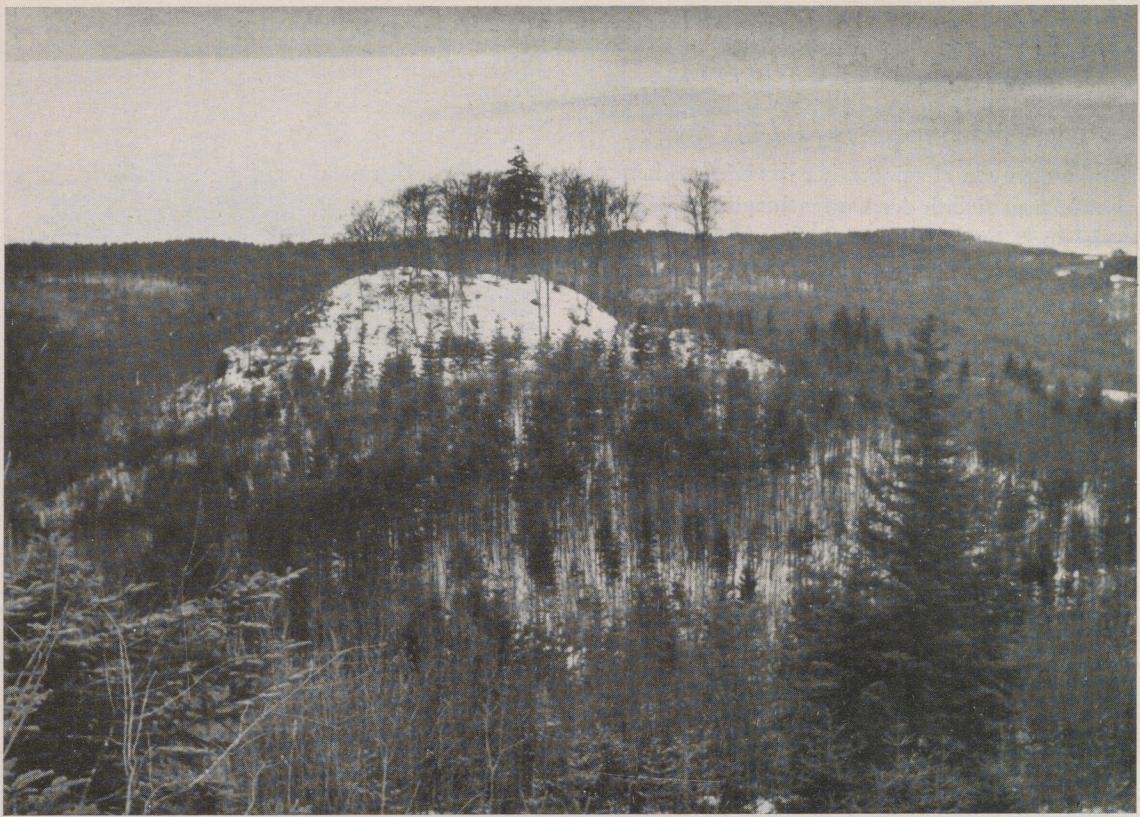
Ruine Jungingen-Affenschmalz von Südosten

Das abgedeckte Mauerwerk der Wehranlage liegt als Rechteck von 11,4 Meter Breite und 21,65 Meter Länge in nordöstlicher Richtung auf der Oberfläche des Bergkegels. Der im Osten gelegene Hauptbau ist 9,3 Meter lang. Seine Grundmauern sind an den drei Außenseiten 1,5 Meter stark, die vierte auf der Hofseite nur 0,7 Meter. An diesen Teil der Burg schließt sich westwärts ein kleineres Gebäude an, dessen Innenmaße 5,4 mal 4,6 Meter betragen. Seine Mauern zeigen eine Stärke von 1,0 bzw. 1,25 Metern und grenzen mit zwei Seiten an einen ummauerten Hofraum. Die Hofmauer, die den L-förmig angelegten

Hof umschließt, wurde mindestens an ihrer westlichen Ecke durch einen Pfeiler gestützt. Kurz vor ihrem Anschluß an das Hauptgebäude ist sie ebenso wie das dort liegende Fundament des Nebengebäudes bis auf das Anstehende ausgeräumt, so daß über den Eingang zum Burghof, der hier zu suchen ist, keine Aussage gemacht werden kann.

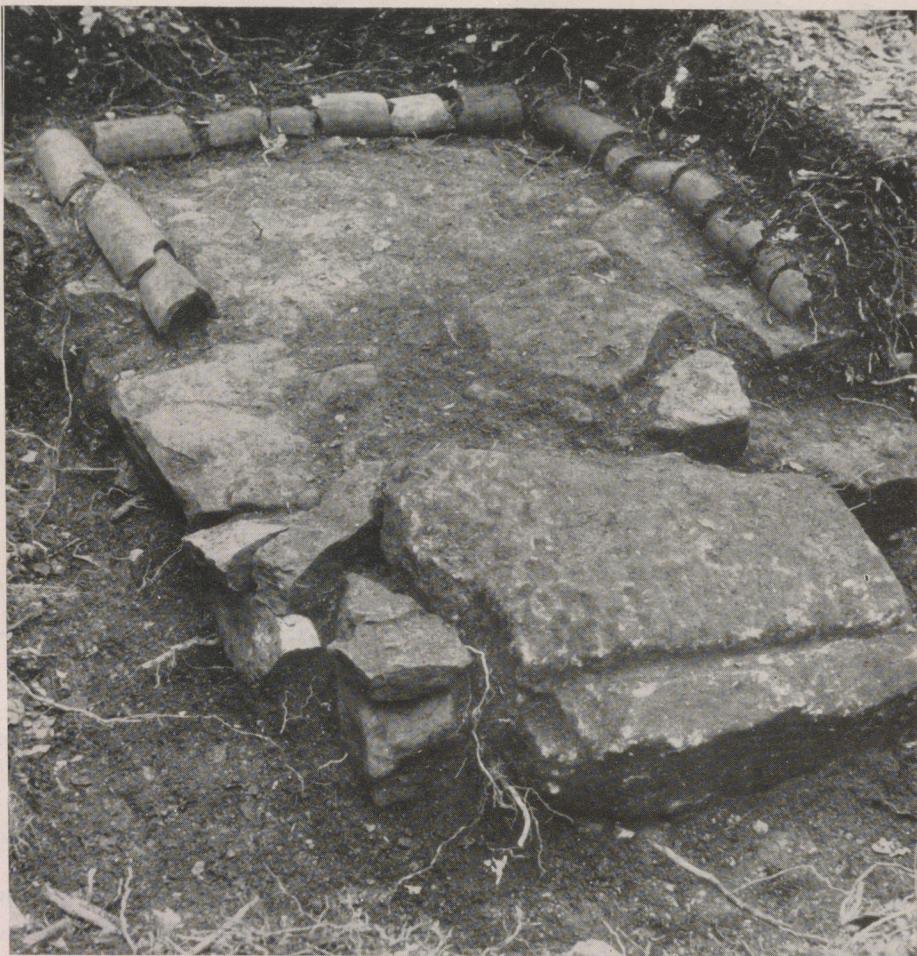
Backofenfundament des Wirtschaftshauses.
Die Dachziegel dienten als Auflage der untersten Ofenkacheln

Hier müssen wir den wirtschaftlichen Schwerpunkt der gesamten Anlage suchen. Das unregelmäßig gebaute Fachwerkhaus besaß früher zwei Räume und enthielt in seinem Inneren zwei Öfen. An seiner Ostwand griff eine runde Mantelküche in seinen Verband ein, in der am offenen Feuer gekocht werden konnte. Die anderen beiden Feuerstellen sind dagegen als Backöfen anzusprechen. Kurz vor seiner endgültigen Zerstörung im Jahre 1311 war es bereits einmal abgebrannt. Aber man hatte sich nicht zu viel Mühe mit den Aufräumungsarbeiten gemacht, denn unter dem neuen Haus fand sich noch reichlich alter Zerstörungsschutt.

Die wirtschaftliche Bedeutung dieses Gebäudes wurde zusätzlich unterstrichen durch reichliche Funde vor allem an Arbeitsgeräten aus Metall, die von der Brotschafel neben dem Backofen bis zum Nagelauszieher reichten. Auch eine Menge Pfeilspitzen fand sich hier neben dem Backofen in der Mitte des Hauses. Sie

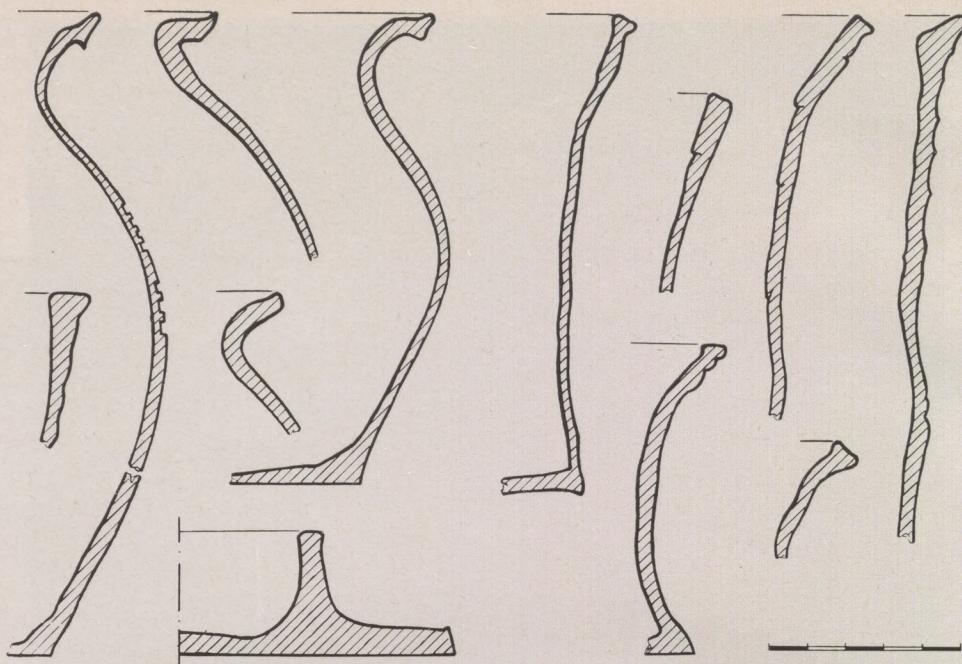
Ruine Jungingen. Gefäß- und Kachelprofile

Sicherheit erfolgte sein Aufbau im Mittelalter, vielleicht sogar im Zuge der Eroberung im Jahre 1311. Die besonders in den Zerstörungshorizonten auftretende Keramik ist vor allem als exakte Zeitmarke von Bedeutung für die Datierung mittelalterlicher Tonware. Die Gefäßkeramik der Ruine Jungingen, die im Jahre 1311 zusammen mit der Burg zerstört wurde, ist noch gewölst und nur nachgedreht, oxydierend gebrannt und nicht glasiert. Die gefundene Kachelkeramik stammt zum größten Teil noch aus dem 13. Jahrhundert und ist erst ganz zuletzt, vermutlich erst nach 1300, auf der Scheibe frei gedreht worden. Die Leitformen der Gefäße sind eiförmige Töpfe mit Hals- und Krempenrandprofilen, die der Kacheln die schlanke Becherform.

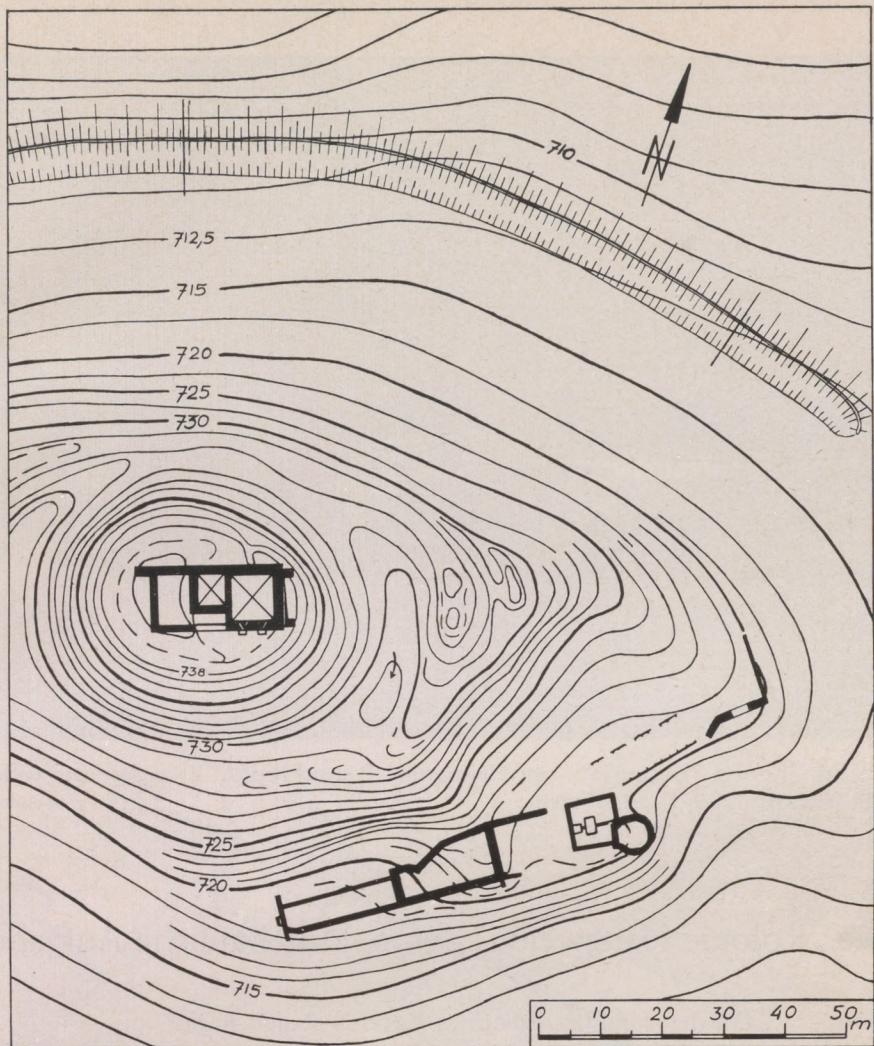
Burgstall Jungingen-Affenschmalz.
Vorläufige Aufnahme (Burgkegel nach Unterlagen des Vermessungsamtes Hechingen).

Im ganzen betrachtet läßt sich die frühere Anlage in drei größere Komplexe gliedern. In der Mitte des Burgstalles liegt die Wehranlage auf der höchsten Stelle des Geländes. Südöstlich davon erstreckt sich das weitläufige Wirtschaftsgelände. Im Norden wird die Anlage durch ein Grabensystem eingeschlossen, das die Burg in einem flachen Bogen umgibt.
