*Arae Flaviae – Das römische Rottweil –  
Auf Hochmauren viele antike Mauerreste*

*Die Außengestaltung des barocken Gebäudes – Lage und Nutzung der Räumlichkeiten*

*Der Saal im zweiten Geschoss ist ein Prunkstück – originale Türrahmen, Tür- und Fensterflügel*

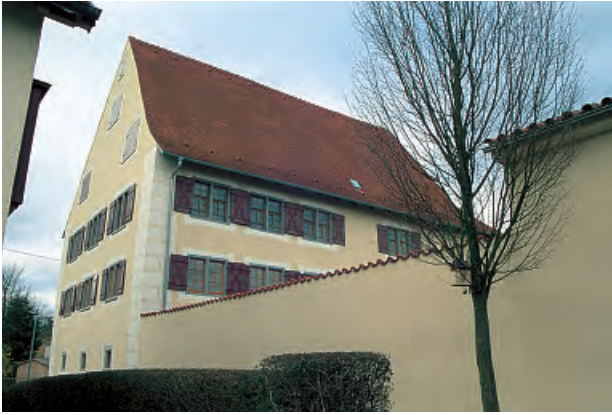
Hoher Giebel und Ringmauer des Hofguts Hochmauren.

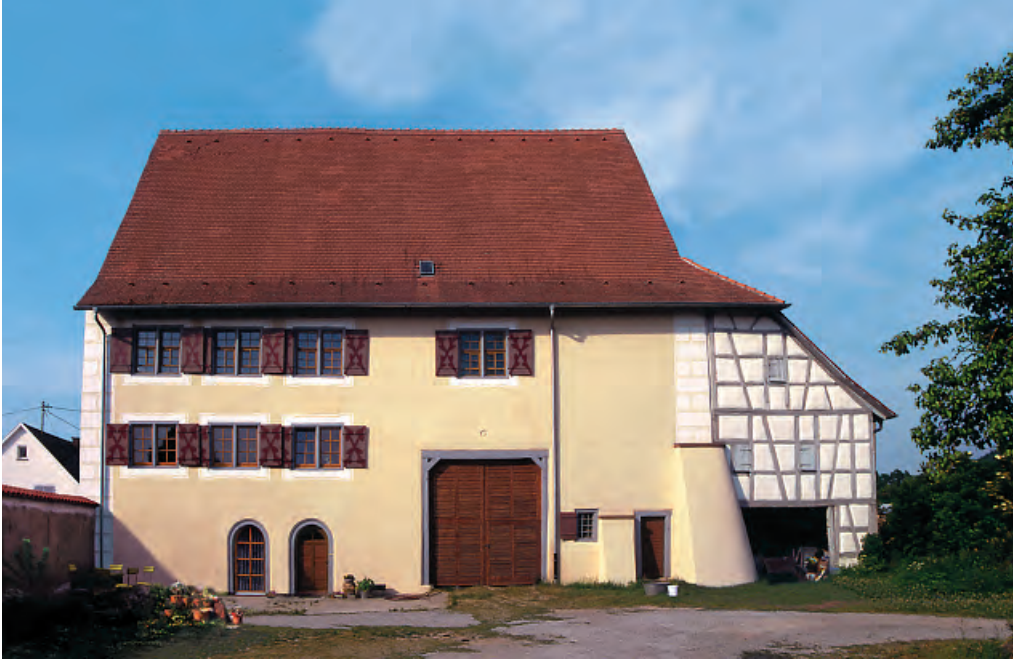
Vordere Traufseite, wo anhand der Tür-, Tor- und Fensteröffnungen die Raumaufteilung abgelesen werden kann: Zu beiden Seiten des Tennentores jeweils eine Türe in den Stall, links davon die Eingangstür, die nach oben führt. Im ersten Obergeschoss liegen hinter den linken beiden Fenstern die Stube, rechts die Schlafkammer, während im zweiten Obergeschoss alle drei Fenster zum Saal gehören und über dem Tor eine Kammer liegt.

Gemäß dem Streben der Barockzeit nach Symmetrie und Regelmäßigkeit wurde versucht, die Fensteröffnungen in regelmäßiger Folge und in vertikalen Achsen übereinander anzuordnen. Dafür wurden Komplikationen mit der Raumeinteilung hingenommen und sogar im Giebeldreieck Fensteröffnungen von der Größe derjenigen der Wohnräume vorgesehen, obwohl sie nur den Dachraum belichteten. Eine streng spiegelbildliche Anordnung war nur am Vordergiebel möglich, da in der vorderen Traufwand

Tor- und Türöffnungen untergebracht werden mussten und eine Gleichbehandlung von Wohn- und Wirtschaftsteil nicht möglich war. Die beiden Rückseiten des Gebäudes blieben aus diesem Gestaltungsschema gänzlich ausgenommen.

Alle Tür-, Tor- und Fensteröffnungen des Gebäudes sind mit hölzernen, ins Mauerwerk eingebetteten Balkenleibungen eingefasst. Der Eingangstür und den beiden Stalltüren wurde mittels zweier Winkelhölzer eine rundbogige Form verliehen – eine Gestaltungsweise, wie sie sich auch an zahlreichen Bauernhäusern der damaligen Zeit wiederfindet<sup>43</sup>. An einer kombinierten Tür- und Fensteröffnung zur rückwärtigen Laube des zweiten Obergeschosses ist im Außenputz eine Umrahmung aus einer doppelten Ritzlinie mit nach außen gestuften (gehornten) Eckbereichen erhalten geblieben. Nach diesem Vorbild wurde bei der in den späten 1980er-Jahren erfolgten Außenrenovierung mit allen Fensteröffnungen des Gebäudes verfahren<sup>44</sup>. Um Eckquaderierungen ergänzt hebt sich diese Architekturgliederung heute in weißer Farbe vom hellbraunen Anstrich der Wandflächen ab. Im Gebäude wurde damals ein Fensterladen aufgefunden, der auf seiner Außen- und Innenseite Reste einer Bemalung in Form zweier roter, sich überkreuzender Äste oder Stöcke aufweist und als Modell für die Gestaltung der neuen Läden diente.

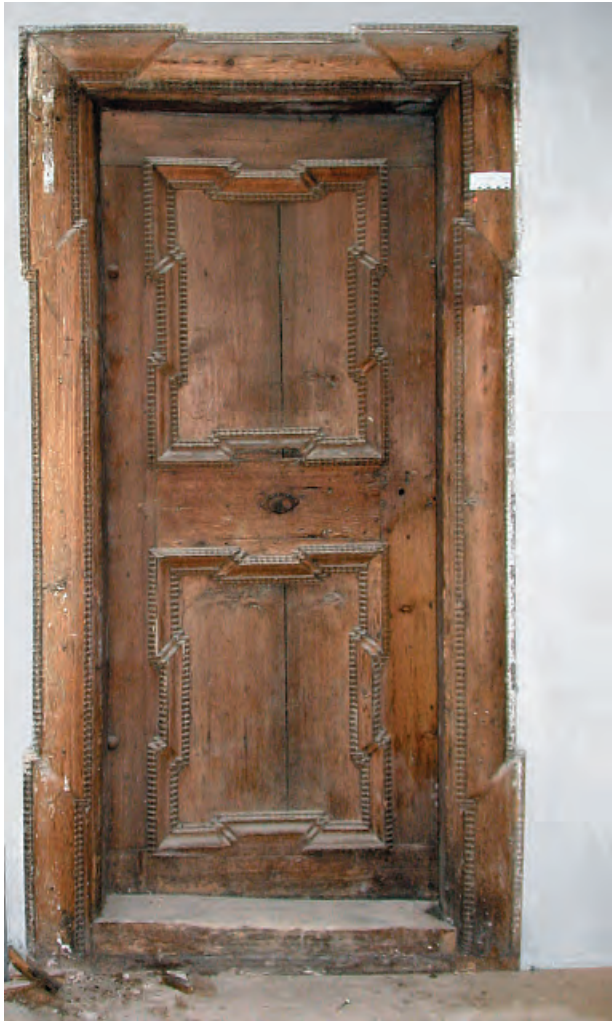
*Türöffnung des zweiten Obergeschosses mit aufgedoppelter Kassettierung und Profilleisten an Türblatt und Rahmung während der Restaurierung.*

Neben den Decken bilden Türrahmen und -flügel den bemerkenswertesten Teil der Ausstattung des zweiten Obergeschosses. Die Rahmungen besitzen nach außen gestufte (geohrte) Eckbereiche, treten wulstartig vor und werden beidseitig von feingliedrigen, wellenkammartigen Profilen begleitet. Die Türblätter sind als Kassettentüren gestaltet mit diesmal zweifach gestuften, geohrten Eckbereichen, ihrerseits von wellenförmigen Profilen gerahmt. Tat-

sächlich handelt es sich im konstruktiven Sinne nicht um Kassettentüren, sondern um einfache Brettertüren mit Gratleisten, denen die rahmenden Teile nur aufgedoppelt worden sind. Da sich die meisten Türen von Flur oder Saal in Nebenräume öffneten, wäre die allzu schlichte Rückseite der Türblätter nur bei der eigentlichen Eingangstür zum Saal zu einem gestalterischen Problem geworden, doch ausgerechnet dieses Türblatt hat sich nicht erhalten. Wie die Decke so wurden zunächst auch Türrahmen und -flügel ohne jeglichen Anstrich belassen. Zum Ver-

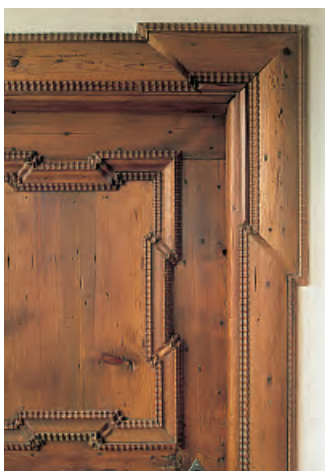
*Detail von einer Tür des zweiten Obergeschosses mit wellenförmig profilierten sogenannten Rumpelleisten an Rahmung und Türblatt nach der Restaurierung.*

schluss der Türen wurden Kastenschlösser, zum Zuziehen Knäufe mittig angebracht. Bei den wellenförmigen Profilen handelt es sich um so genannte Wellen- oder Rumpelleisten, deren Herstellung mit Hilfe einer ausgeklügelten Apparatur mit gezahnten, über eine Nockenwelle gesteuerten Messern erfolgte. Mehrere verschiedene Profile kamen hier zum Einsatz<sup>45</sup>.

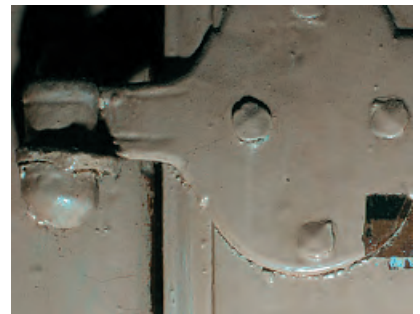
*Beschlag der Tür zur Stube im ersten Obergeschoss mit einer vom Restaurator herauspräparierten Abfolge der verschiedenen Anstriche.*

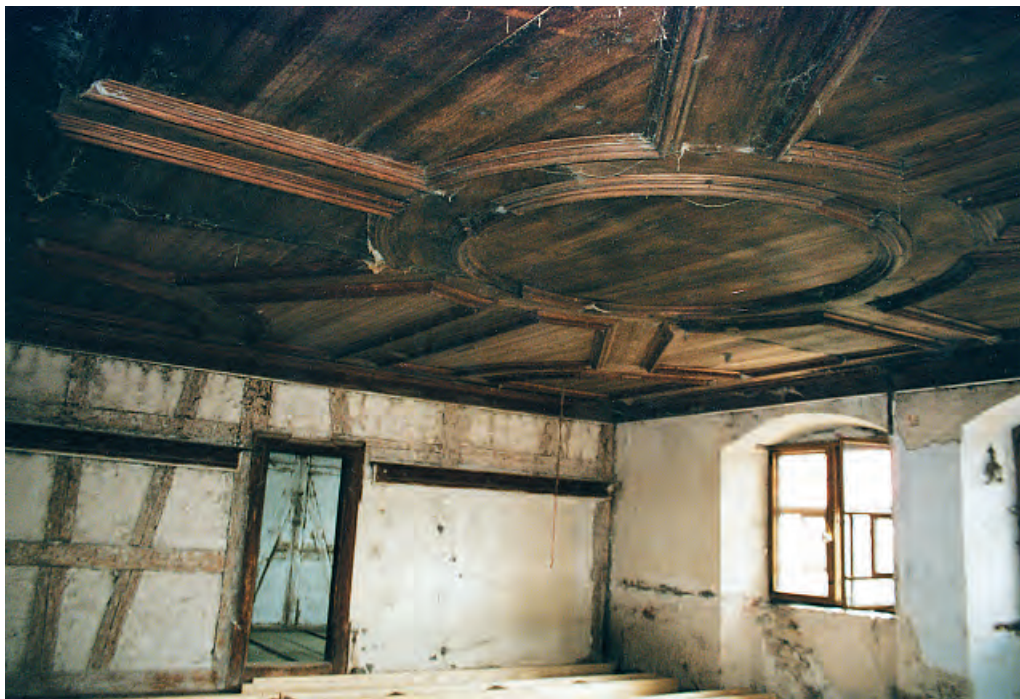
*Der Saal im zweiten Obergeschoss mit seiner hölzernen Decke während der Restaurierungsarbeiten 2002.*

Das zweite Obergeschoss besitzt eine schreinerhandwerkliche Ausstattung, die gerade im diesbezüglich sonst nicht besonders auffälligen Rottweil besondere Beachtung verdient. Das Prunkstück ist der Saal, der von einer hölzernen Felderdecke mit breit profilierten Stegen überspannt wird, komponiert aus einem Vollkreis im Zentrum, Viertelkreisen in den Ecken und weiteren Feldern dazwischen, eingepasst zwischen acht radial verlaufenden Bahnen. Die Decke wurde holzsichtig belassen und bis zur jüngsten Renovierung auch nie gestrichen, sodass sie in ihrem ursprünglichen Zustand fast komplett bewahrt blieb.

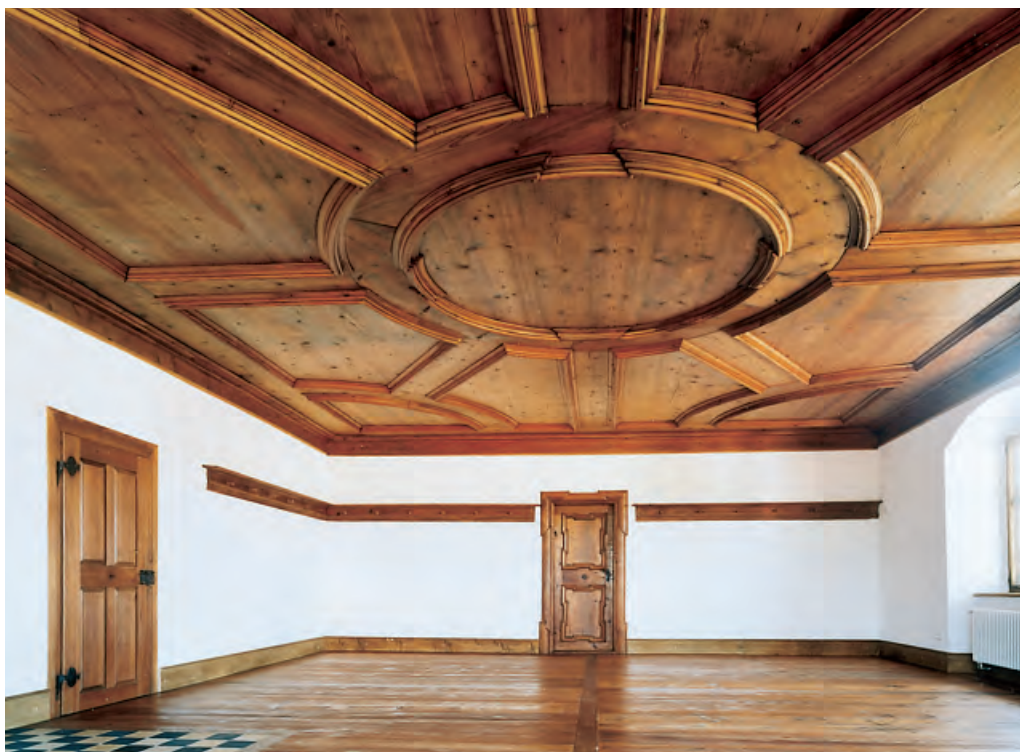
*Gesamtansicht des Saals mit Holzdecke und Garderobe nach der Restaurierung. In der Mitte die Tür zur anschließenden Kammer.*

Im Saal zieht sich entlang der in Richtung Wirtschaftsteil und Foyer gerichteten Innenwandflächen eine Garderobe, die in den Erstputz eingebettet ist. An einem Brett sind hier hölzerne, gedrechselte Haken in regelmäßiger Folge, ein Ablagebrett oben und ein Zierprofil unten angebracht. Die vom ersten Obergeschoss heraufführende Treppe wurde mit gedrechselten Balustern eingefasst, deren gegenüber der übrigen Ausstattung weit weniger elegante und ungleichmäßige Formgebung auffällt.

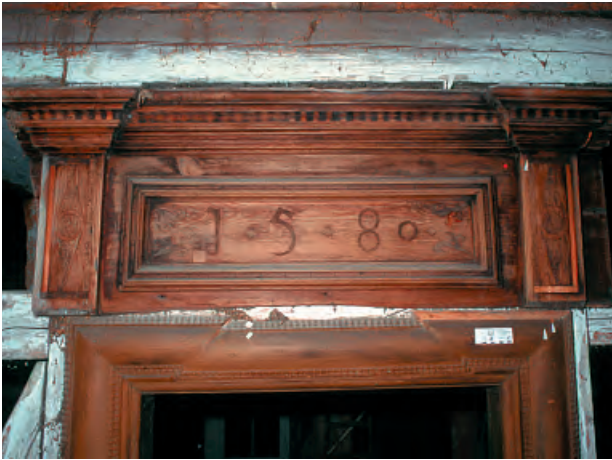
Über der Küchentür des zweiten Obergeschosses angebrachte Holztafel mit Intarsienarbeiten und der Jahreszahl 1580. Sie gehörte einst mit einer Türrahmung im ersten Obergeschoss zusammen.

Über der Tür zur Küche befindet sich eine Holztafel mit ausladendem, einst mit einem Zahnfries versehenen Abschlussgesims und feiner Intarsienarbeit mit der Jahreszahl 1580. Diese hatte immer wieder zu der Vermutung Anlass gegeben, das Gebäude müsse im Kern älter sein. Die Tafel stammt jedoch aus einem anderen Zusammenhang und war das Oberteil einer ebenfalls mit Intarsien versehenen Türrahmung des ersten Obergeschosses.
