# Die steinernen Fragmente von Oktogon und Ölberg

## Entdeckungen im südlichen Chorturm und unter dem Ulmer Münsterdach

*Anne-Christine Brehm*

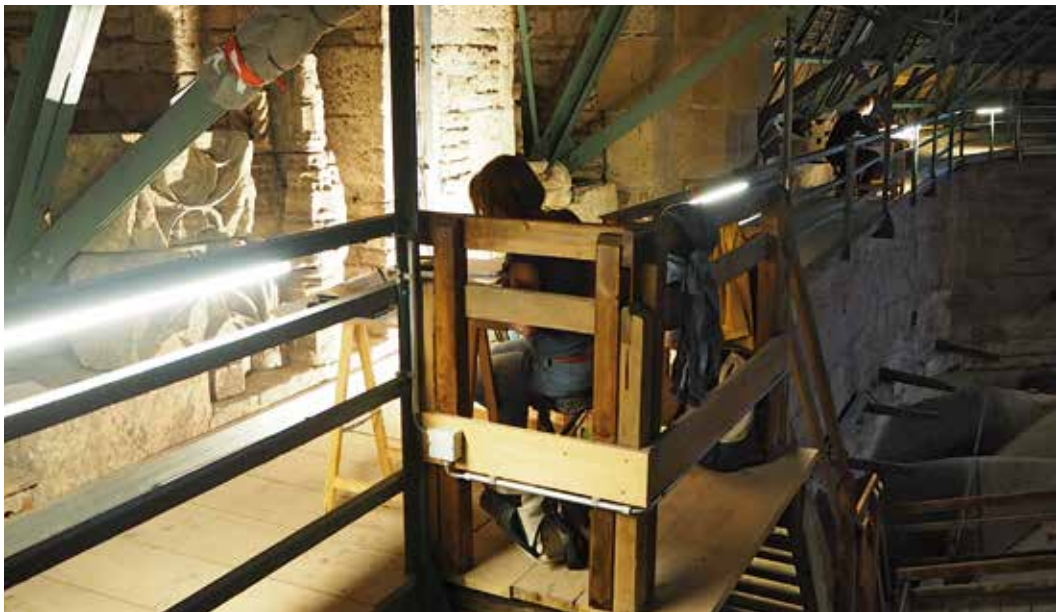
Abb. 1 - Dachraum des Ulmer Münsters mit den in der Dachschräge aufbewahrten Werksteinstücken. Tanja Vratscha und Lisa Hofmann vom Fachgebiet Baugeschichte KIT Karlsruhe beim Vermessen und Zeichnen der Bauteile.

Im Ulmer Münster befinden sich unter der Dachschräge des Chordaches einige behauene Werksteinstücke, die bislang nicht zugeordnet werden konnten (Abb. 1). Weitere Stücke befinden sich in der Christuskammer im südlichen Chorturm, auf einer schmalen Empore in Richtung des Chordachraums, und in der Unteren Modellkammer in einem der unteren Stockwerke des südlichen Chorturmes. Manche der Fragmente stammen vom Ulmer Münsterbau selbst und wurden im letzten Jahrhundert ausgewechselt. Unter der nördlichen Dach-

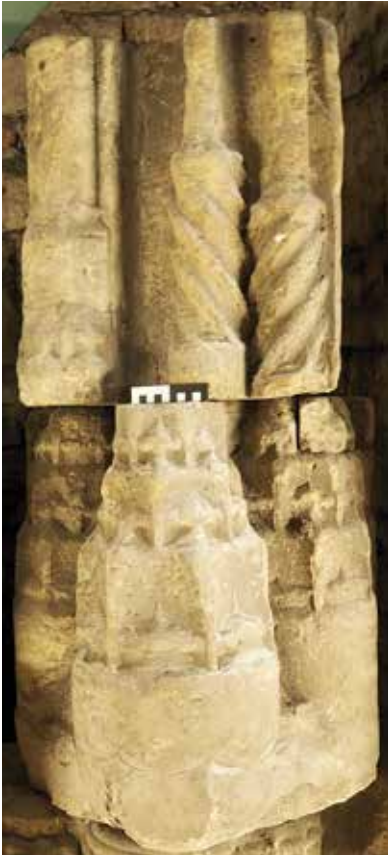
Abb. 2 - Zwei Teile der Basis eines Mittelpfosten des südwestlichen Seitenschiffportals. Chordachraum Ulmer Münster Nordseite.

schräge des Chordaches befinden sich etwa die Basen der zwei Mittelpfosten des südwestlichen Seitenschiffportals, des „Großen Marienportals“ (Abb. 2). Die Basis der zwei Pfosten setzt sich aus jeweils zwei Werksteinen zusammen. Die Durchsteckungsformen der unteren und die Torsion der oberen Teile datieren die Formen in die Zeit Anfang des 16. Jahrhunderts. Das Portal selbst ist älter, es wird um 1380 datiert<sup>1</sup>. Dieser Befund legt nahe, dass das Portal zu Beginn des 16. Jahrhunderts als Zugang für den Transport von Steinmaterial in das Kirchenschiff genutzt wurde, als Burkhard Engelberg die Seitenschiffe unterteilte und neu einwölbte. Dabei waren die Mittelpfosten entweder beschädigt oder, um die Öffnung zu vergrößern, entfernt worden, jedenfalls nahm Engelberg nach Beendigung der Arbeiten am Seitenschiff die Anfertigung neuer Pfosten vor, die

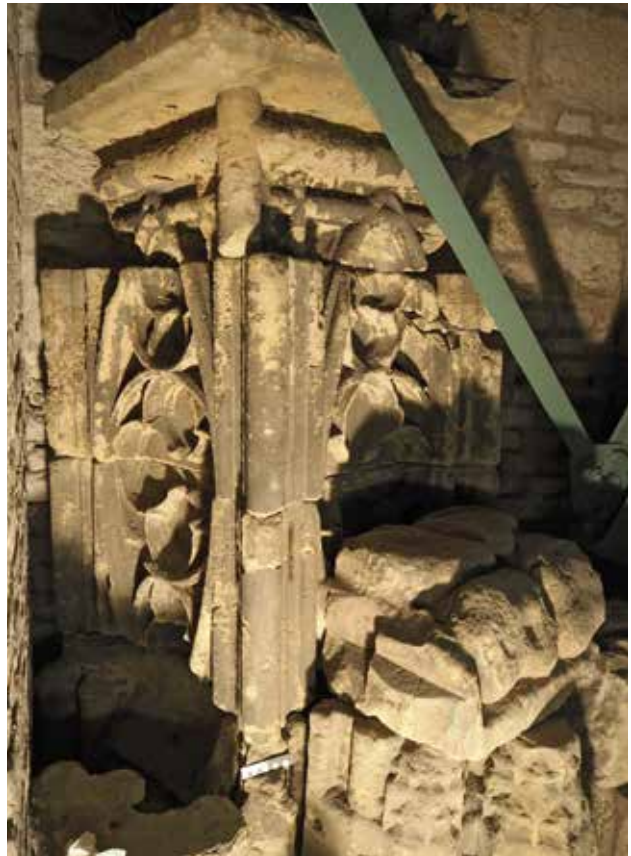
Abb. 3 - Die Steine eines spornförmigen Strebebeylers. Chordachraum Ulmer Münster Nordseite.

Andere unter der Dachschräge befindliche Werksteine zeigen gleichfalls Bauformen des späten 15. und frühen 16. Jahrhunderts, sind jedoch nicht am heutigen Münsterbau zu finden. Am beeindruckendsten sind wohl die Teile eines spornförmigen Strebepfeilers, die übereinander gestapelt im Dachraum aufgestellt sind (Abb. 3). Von dem ehemals höheren Architekturteil sind heute noch vier Steine erhalten: Die unterste Steinlage, die oberste Steinlage und dazwischen zwei Steine, die jeweils auf zwei Seiten mit Blindmaßwerk geschmückt sind<sup>2</sup>. Die Maßwerkfigur erstreckt sich über beide Steine. In der Mitte befindet sich ein in einen Kreis eingeschriebener Vierpass, darüber ein steiler Spitzbogen, in dessen Zwickel eine fallende Fischblase eingeschrieben ist. Die Figur ist nach unten gespiegelt, die Spiegelachse wird durch die Fuge zwischen den Werksteinen gebildet. Die seitlichen Rundstäbe kreuzen sich an den Ecken, die Spitzbogenfigur schneidet den oberen Rundstab. Dieselbe Maßwerkfigur findet sich an vier weiteren, gleichfalls unter dem Chordach befindlichen Werksteinen, die jedoch der Form nach nicht von einem spornförmigen zulaufenden Architekturteil, sondern von einem gera-

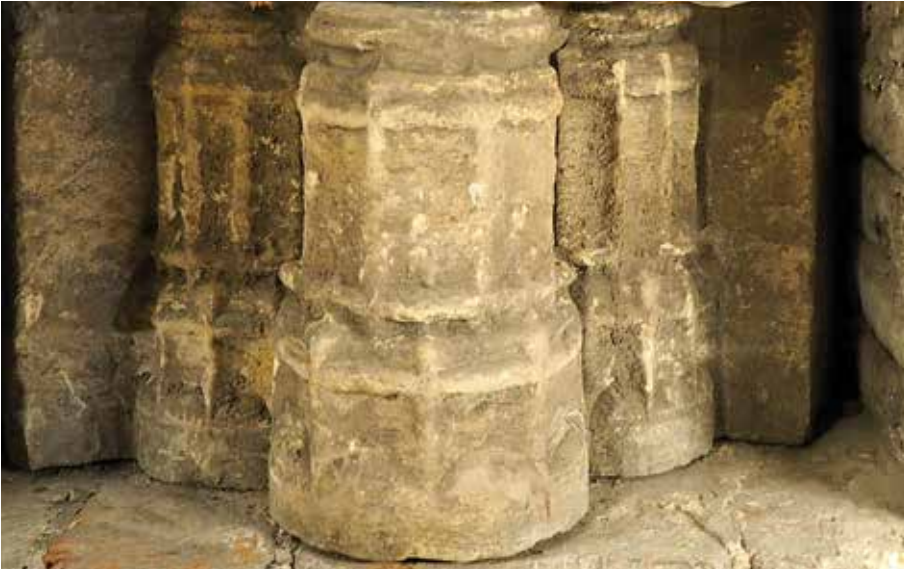
Abb. 6 - Ansicht Dienstsockel (Abb. 5) im Chordachraum Ulmer Münster Nordseite.

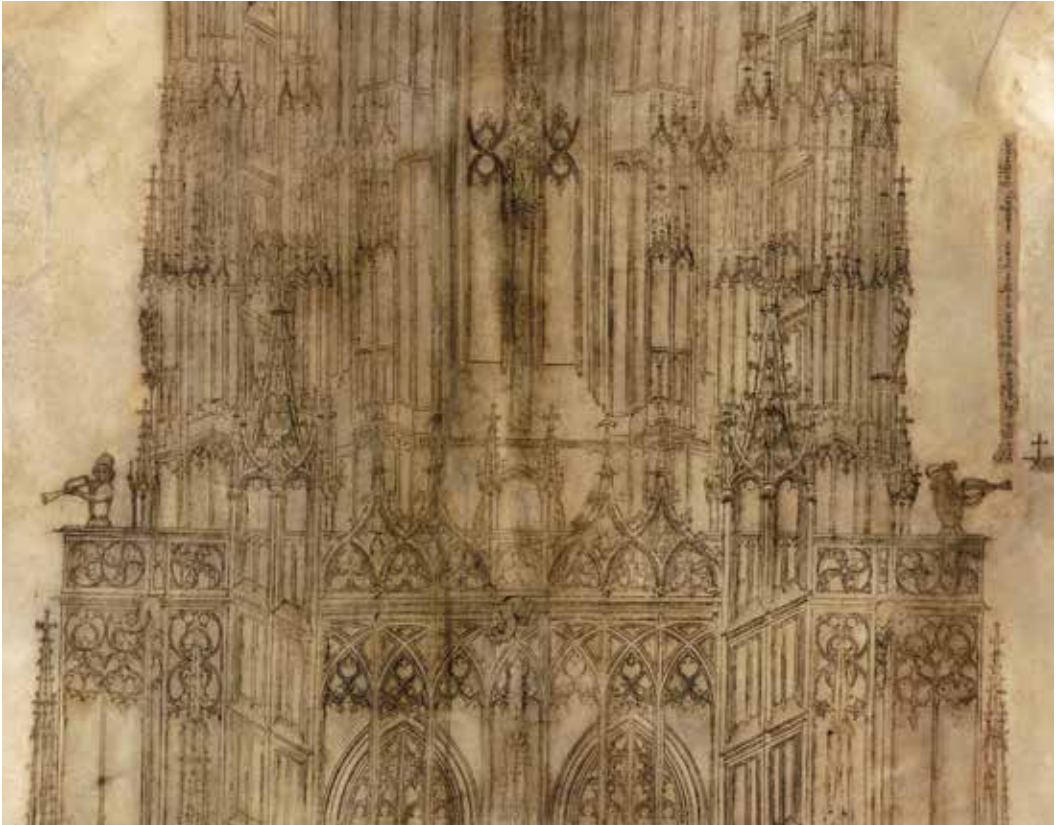
Abb. 7 - Ausschnitt des Oktogonunterbaus aus dem Riss des Hauptturmes vom Ulmer Münster von Mathäus Böblinger (StadtA Ulm E Münsterbauamt Ulm Nr. 2 Depositum des Münsterbauamts).

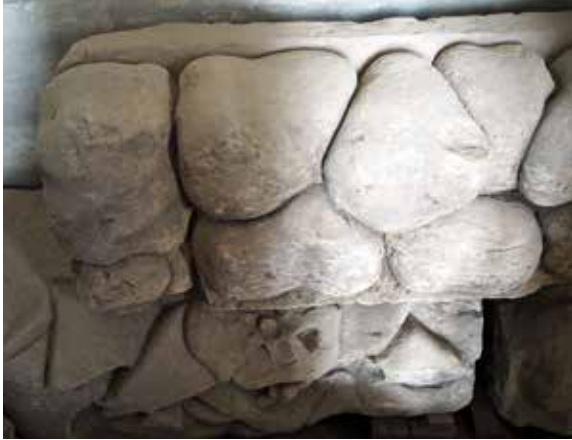
Abb. 10 - Fragmente des Felsens des Ölbergs.  
Christuskammer Südlicher Chorturm Ulmer Münster.

Neben den Stücken vom dem mittelalterlichen Oktogonunterbau des Ulmer Münsters finden sich unter der Chordachschräge einige weitere ungewöhnliche Steinstücke. Drei der Steine bilden eine Gruppe. Diesen Steinen ist gemein, dass sie zwei glatte Seiten aufweisen und an zwei Seiten rundliche Wackersteine aus dem Stein herausgehauen sind. Die glatten Seiten sind mit einem gotischen Scharriereisen von 5 bis 6 cm Breite fein scharriert. Auf der kleinen Empore auf der Nordseite der Christuskammer, in 34 Metern Höhe im südlichen Chorturm, finden sich drei weitere, ähnliche bearbeitete Steine. Die dort befindlichen Steine zeigen gleichfalls an zwei Seiten plastisch herausgearbeitete rundliche Steinblöcke, ähnlich großer Flusskiesel. Aus einem der Steine ist zudem eine Blume herausgearbeitet (Abb. 10). Unzweifelhaft sind diese, insgesamt sechs

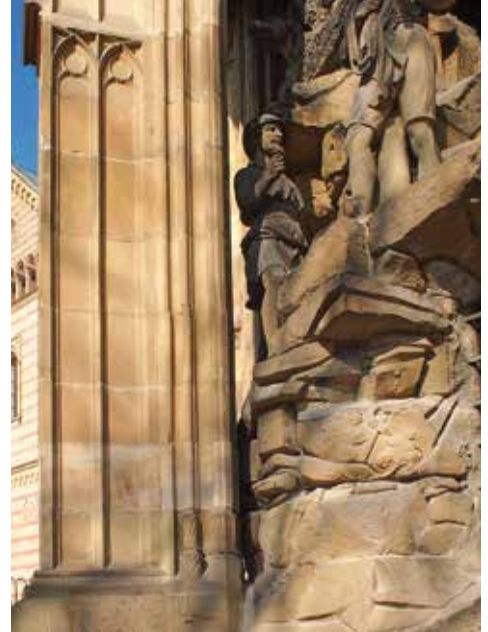
Abb. 11 (rechts) - Der Ölberg in Speyer. Ausschnitt.

Steine, als Reste eines Ölbergs zu identifizieren. Die Steine bildeten den Fels auf dem die Figuren des betenden Christus und der schlafenden Jünger angebracht gehören. Einen Eindruck von der Gestaltung dieses Felsen gibt etwa der erhaltene Ölberg in Speyer, der zwischen 1505 und 1512 errichtet wurde (Abb. 11). Zwei weitere Werksteine, die sich auf der Empore in der Christuskammer befinden, sind gleichfalls dem Ölberg zuzuschreiben. Die beiden Stücke sind Reste eines schlanken Strebebfeilers, der an drei Seiten mit Blindmaßwerk verziert war. Der eine Stein ist 80 cm hoch, 27 cm tief und 26 cm breit. Die Rückseite wurde mit einem gotischen Scharriereisen von 3,5 cm Breite überscharriert. An den beiden Flanken war ursprünglich zweibahniges Blindmaßwerk erhalten, das abgearbeitet wurde. Auf der linken Seite ist eine römische „IV“ eingehauen (Abb. 12). Diese römische Ziffer deutet darauf hin, dass die einzelnen Bauteile vor dem Abbruch durchnummeriert wurden. Auf der Front des Steines ist das Blindmaßwerk noch erhalten. In einen Spitzbogen sind drei nasenlose Fischblasen einbeschrieben, eine steigende und flankierend zwei fallende, anstelle

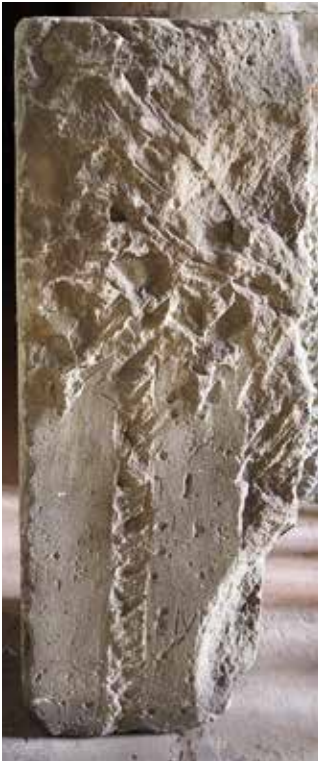
Abb. 12 (links) - Pfeilerstück (A) mit abgearbeiteten Maßwerk. Seitenansicht. Christuskammer Südlicher Chorturm Ulmer Münster.

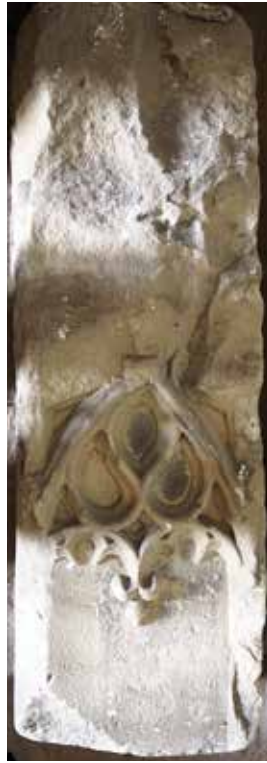
Abb. 13 (Mitte) - Pfeilerstück (A) Frontseite mit Blindmaßwerk. Christuskammer Südlicher Chorturm Ulmer Münster.

eines Mittelpfostens ist eine hängende Lilie eingebracht (Abb. 13). Bei dem zweiten Werkstück, mit einer Höhe von 66 cm, einer Breite von 35 cm und einer Tiefe von 40 cm, sind auf der glatten Rückseite keine Werkzeugspuren zu erkennen, an den Flanken findet sich Fischblasenmaßwerk, die Front wurde abgeschlagen (Abb. 14). In der unteren Modellkammer, in 24 Metern Höhe im südlichen Chorturm, finden sich zwei weitere Werksteine, die denjenigen auf der Empore in der Christuskammer entsprechen. Die Steine in der Modellkammer sind insgesamt besser erhalten, aber erst im Vergleich der vier Stücke ergibt sich ein vollständiges Bild. Während der Stein, mit dem nasenlosen Fischblasenmaßwerk auf der Front, in der Christuskammer auf beiden Flanken die Reste von abgearbeitetem Blendmaßwerk zeigt, ist bei dem Stein in der Modellkammer nur an einer der Flanken das Blendmaßwerk erhalten, während die andere Seite glatt abgearbeitet wurde (Abb. 15). Der andere Werkstein in der Modellkammer zeigt hingegen auf allen drei Seiten erhaltenes Blendmaßwerk (Abb. 16, 17). Auch die Farbfassung hat sich bei diesen Steinen gut erhalten, die Kehlen waren rot gefärbt, die Kanten des Profils ockergelb.

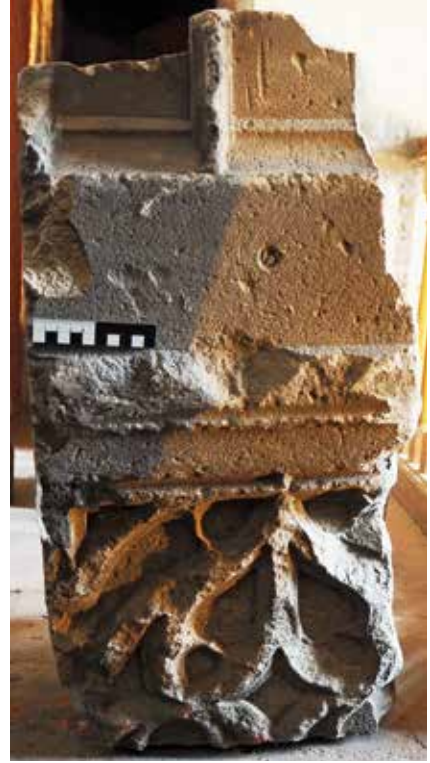
Abb. 14 (rechts) - Pfeilerstück (B) Seitenansicht mit Fischblasenmaßwerk, abgeschlagenem Gesims und Ansatz oberes Strebebfeilermaßwerk. Christuskammer Südlicher Chorturm Ulmer Münster.

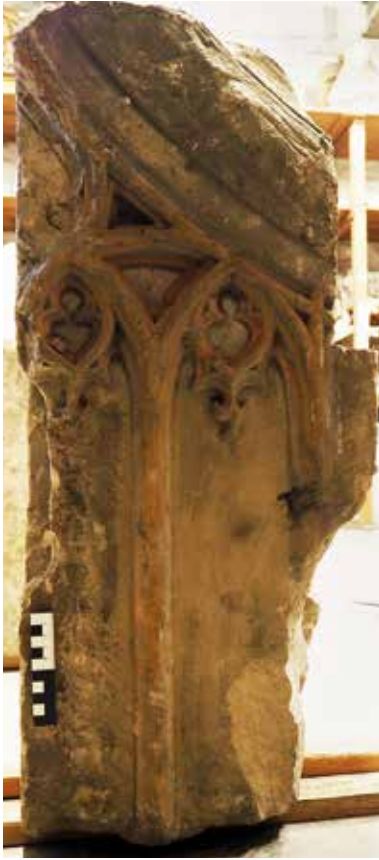
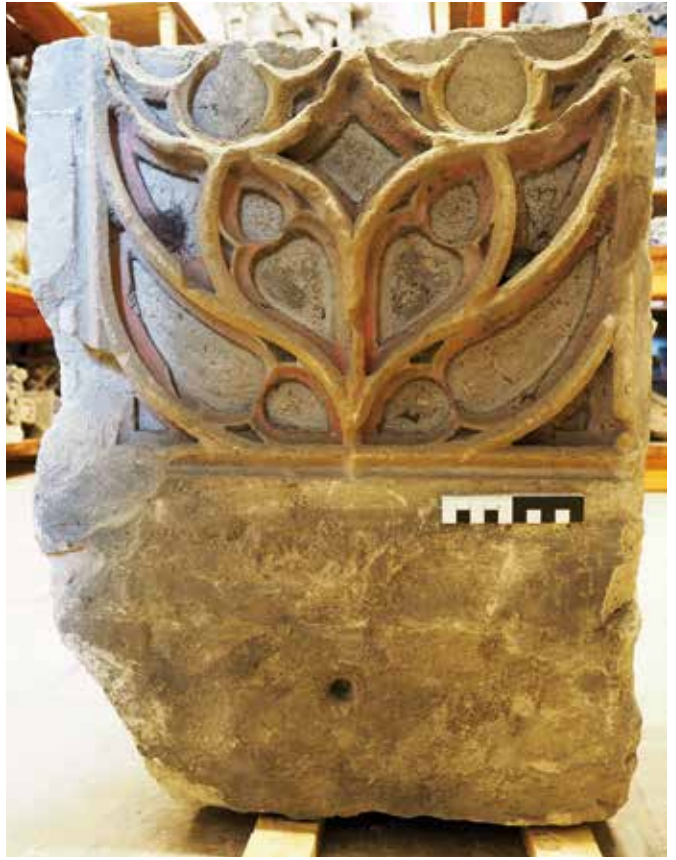
Abb. 15 (links) - Pfeilerstück (C)  
Seitenansicht mit Blindmaßwerk und  
Wasserschlaggesims.  
Untere Modellkammer  
Südlicher Chorturm Ulmer Münster.

Abb. 16 (Mitte) - Pfeilerstück (D)  
Seitenansicht mit Fischblasenmaßwerk.  
Untere Modellkammer  
Südlicher Chorturm Ulmer Münster.

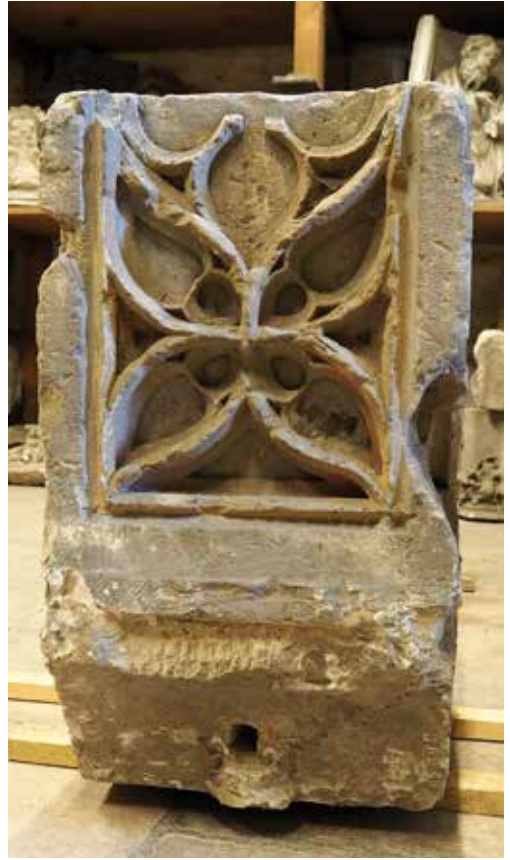
Abb. 17 (rechts) - Pfeilerstück (D)  
Frontseite mit Fischblasenmaßwerk.  
Untere Modellkammer  
Südlicher Chorturm Ulmer Münster.

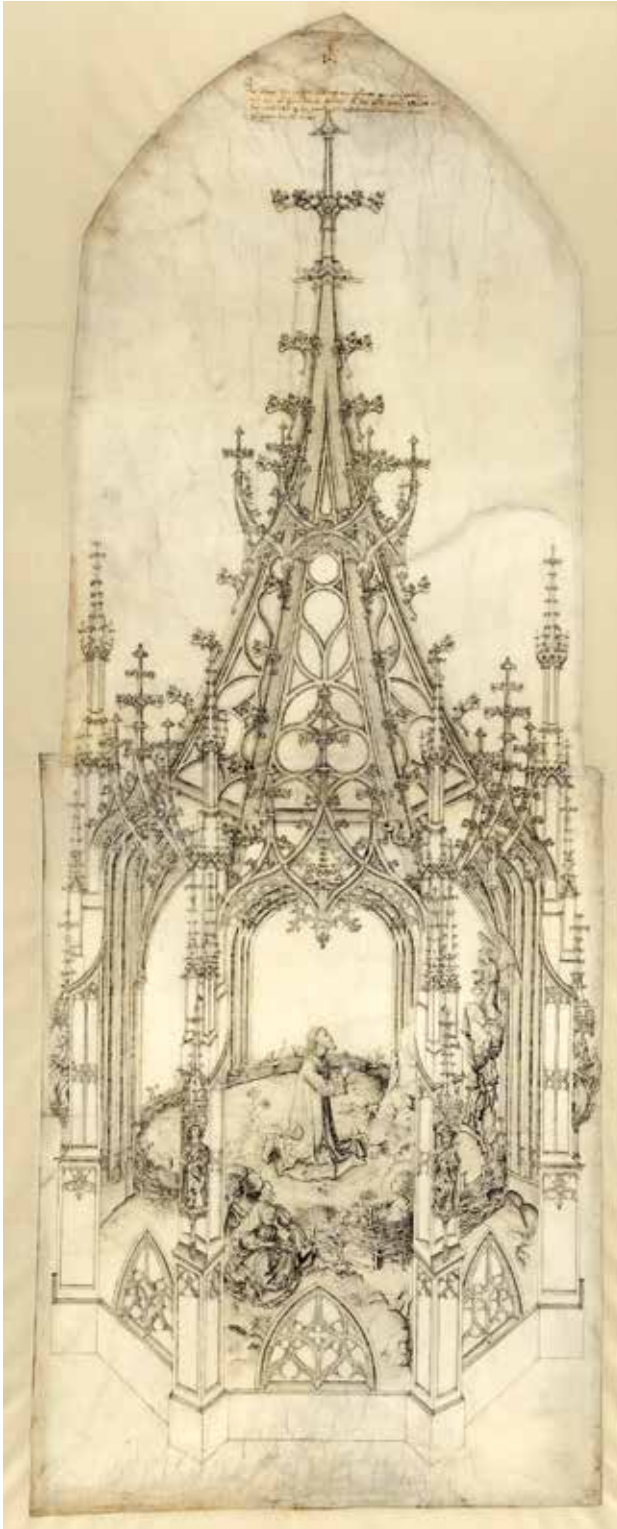
Abb. 19 - Zeichnung des Ölbergs von Matthäus Böblinger 1474 (StadtA Ulm E Münsterbauamt Ulm Nr. 1 Depositum des Münsterbauamts).

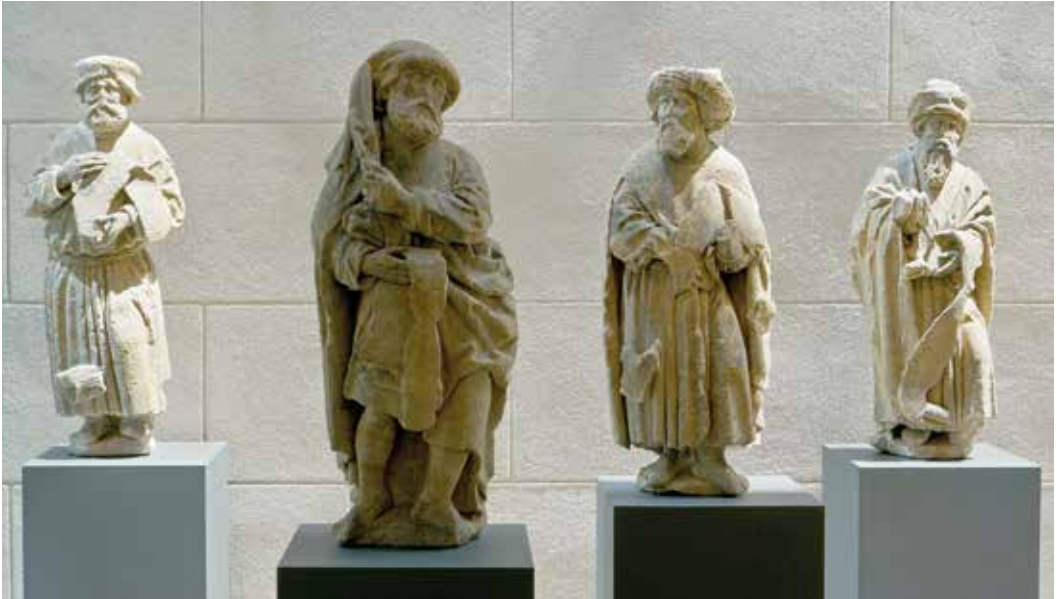
Abb. 21 - Die Prophetenstatuen von Ulmer Ölberg. Depositum des Vereins für Kunst- und Altertum in Ulm und Oberschwaben im Museum Ulm.
