# Der romanische Kapitelsaal auf Großkomburg

## Untersuchungen nach der ehemaligen Größe, Form und Ausstattung des 12. Jahrhunderts

*Von Horst Wengert*

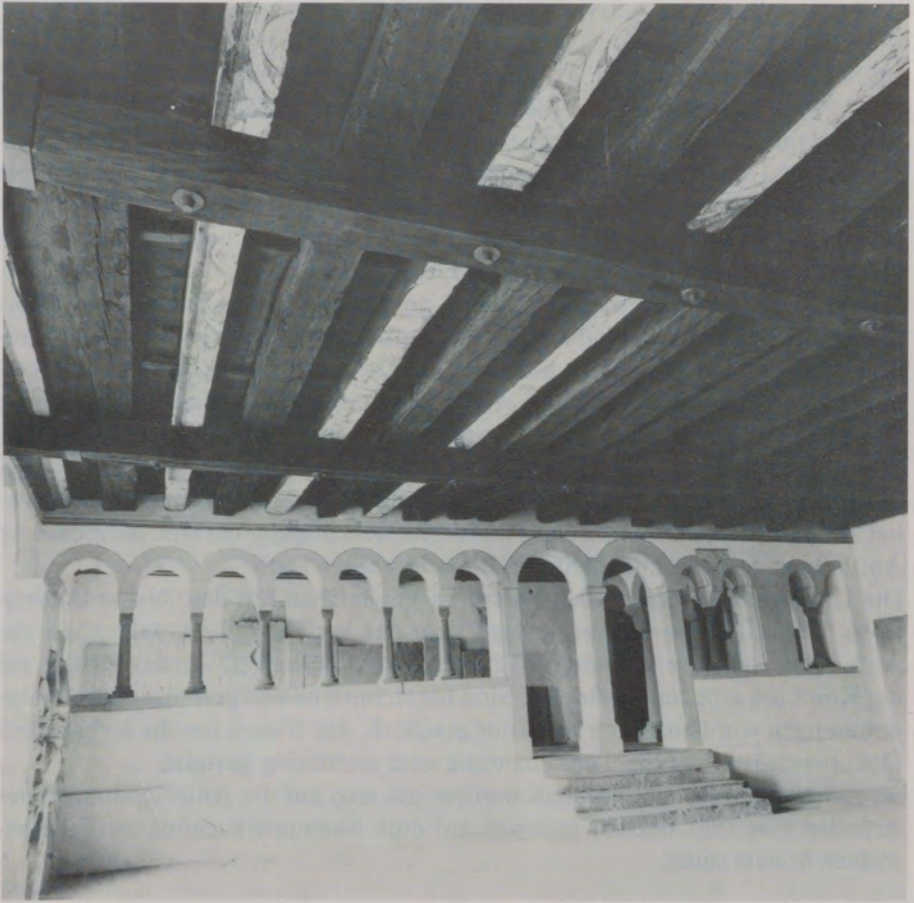
*Abb. 1 Der romanische Kapitelsaal mit Blick nach Westen (Vorraum).*

Der Aufnahme der Restaurierungsarbeiten im Jahre 1967 ging bereits 1962 der Eingriff durch Rekonstruierungsmaßnahmen am Raum voraus. Die Durchgänge zum ehemaligen romanischen Kreuzgang-Ostflügel und an der Zwerggalerie am Vorraum wurden zum Teil mittels gefundenen romanischen Originalteilen „entbarockisiert“<sup>2</sup> und die 4 Stützen von 1770 entfernt. Die beiden Unterzüge mußten leider an Ort und Stelle verbleiben, um die Balken durch eine im Obergeschoß eingeführte Stahlgitterkonstruktion<sup>3</sup> anzuhängen (Abb. 1).

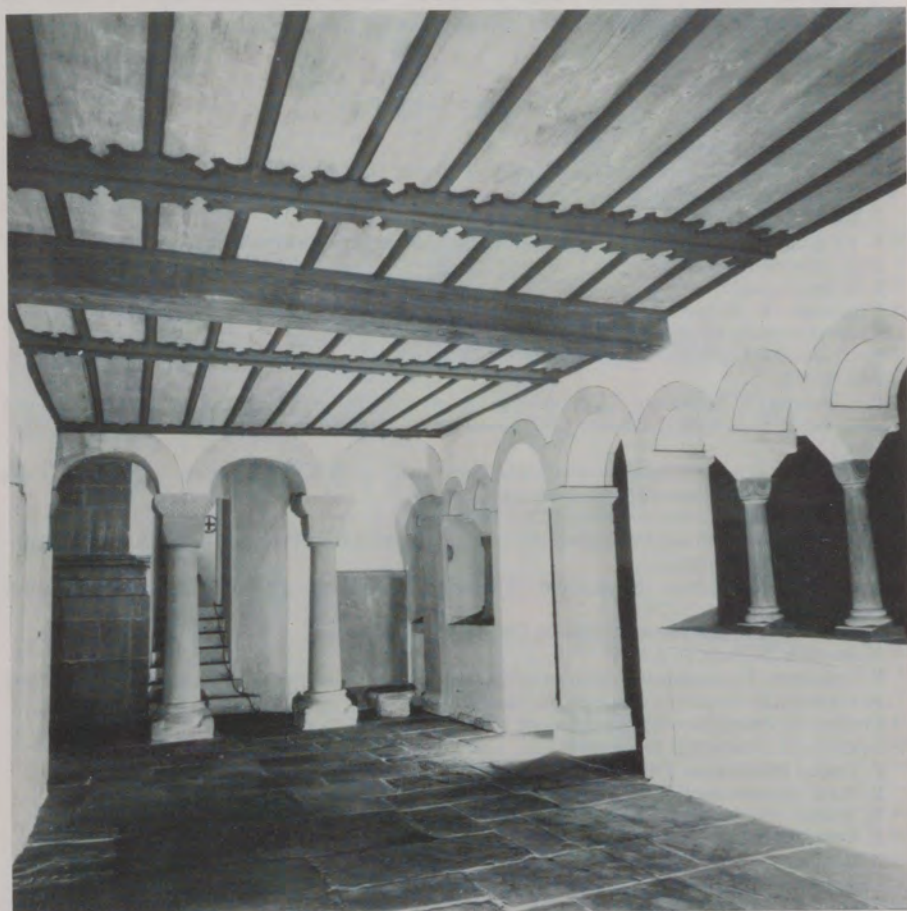
*Abb. 4 Vorraum zum Kapitelsaal mit gotischer Bretterdecke.*

Besonders auf dem Kronleuchter begegnet man den ausgeprägten Formen der Ranken, Ornamentik mit schön eingeformtem, fünfteiligem Blattwerk, nur eben in Metall getrieben<sup>21</sup>. Die blaue Rahmenbemalung der Decke mit den quadratischen Aufteilungen und den vierblättrigen Füllungen lehnen sich dagegen mehr an die Rahmenornamentik des romanischen Antependiums in der Stiftskirche an. Stilistische Vergleiche und Beurteilungen in Verbindung mit dieser Untersuchung weisen mit der Fertigstellung des Kapitelsaales noch unter Abt Hartwig in das zweite Viertel des 12. Jahrhunderts. Erst mit dem Abgang der Deckenbretter oder durch das Einlegen von Zwischenbalken mit Stakhölzern zur Deckenverstärkung ist die romanische Malerei in größeren Teilen verlorengegangen. Vermutlich war die Balkenunterseite des Saales später mit einer gotischen Bretterdecke belegt, wie sie heute noch im Vorraum (Abb. 4) vorhanden ist.
