# Entstehung und frühe Geschichte der Sechseck-Kapelle (Staufer-Kapelle) auf Großkornburg

*Von Horst Wengertner*

Ergebnis einer genauen Untersuchung der Bausubstanz nach restauratorischen, chemischen und stratigraphischen Methoden im Jahre 1975<sup>59</sup>.

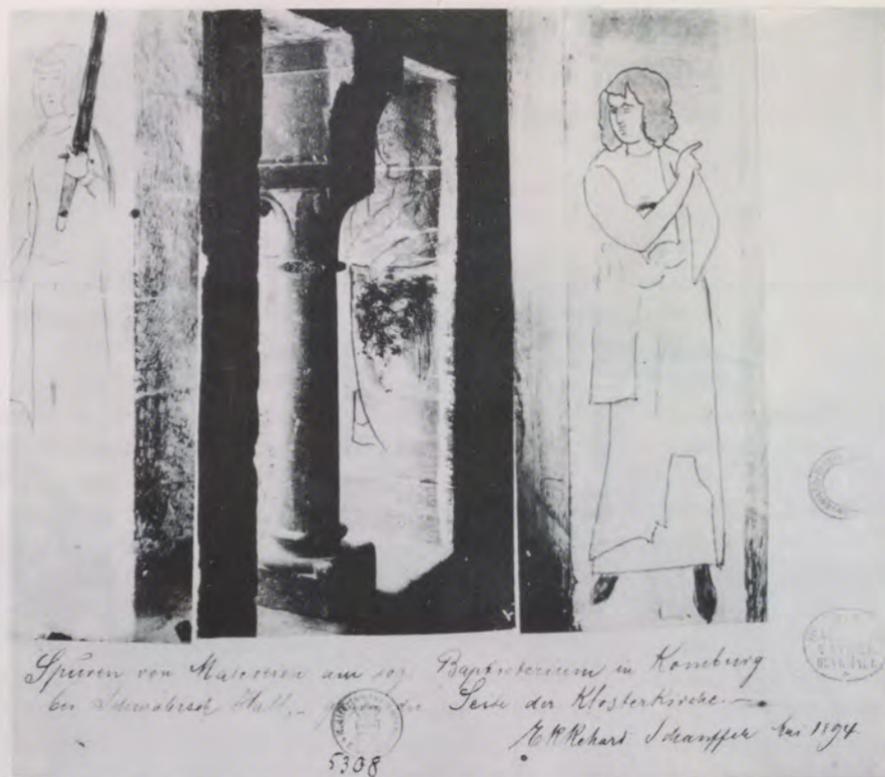
Abb. 2: Dokumentation von 1894 aus dem Archiv des Landesdenkmalsamts.

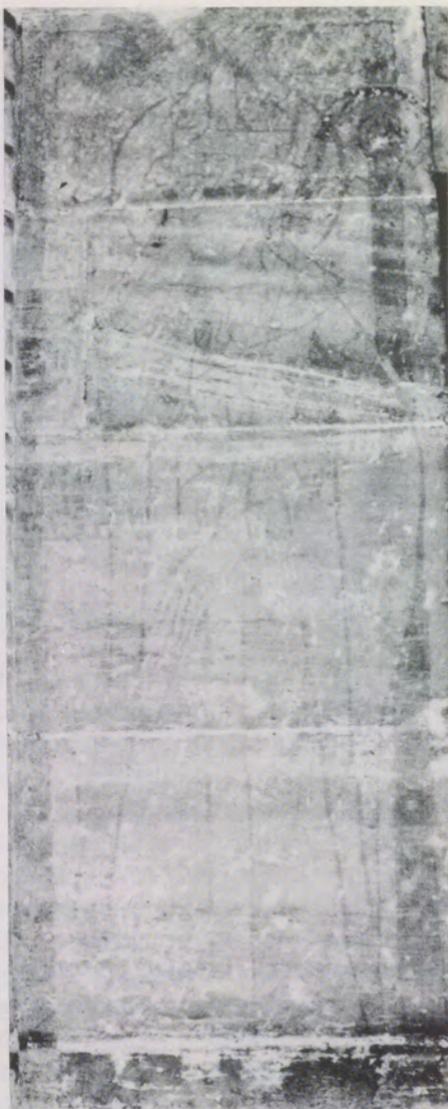
4. Die Wandfläche links vom Fenster bis zur westlichen Lisene zeigt einen Heiligen Bischof mit schwarz getöntem, nach außen gekrümmten Bischofsstab in Pontifikalkleidung<sup>11</sup>. (Abb. 4.)

*Abb. 4: Heiliger Bischof aus der  
spätromanischen Wandmalerei der  
Südfassade.*

- a) Die Vorzeichnungen enthielten rotes Eisenoxyd als natürlichen roten Ocker (ohne Kalkunterlage).
- b) Die Krümmung des Bischofsstabes (Heiliger Bischof s. C4) zeigt einen natürlichen Zinnober, der sich durch die Alterungsbedingungen in Schwarz umgesetzt hat.
- c) Im Schild des ritterlichen Jünglings (s. C5), unter einer grauen Abfassung aus der Zeit Neustetters, wurden Menningpigmente mit geringen Zugaben von Zinnober gefunden (auf Kalkunterlage).
- d) Auf der westlichen Lisene besteht die Farbe der Kleidung aus Malachit (obere Figur auf Kalkunterlage) (C3).
- e) Unter der Knospe am Kapitell der Mittelsäule in der Fensteröffnung ist ebenfalls Malachit auf Kalkunterlage nachweisbar.
- f) Die diamantartig geschnittenen Kerbleisten waren mit Mennige abgefaßt.
- g) Das Bruststück des ritterlichen Jünglings (C10) zeigt Mennige, Zinnober und Spuren eines Blaupigmentes auf Kalkunterlage.

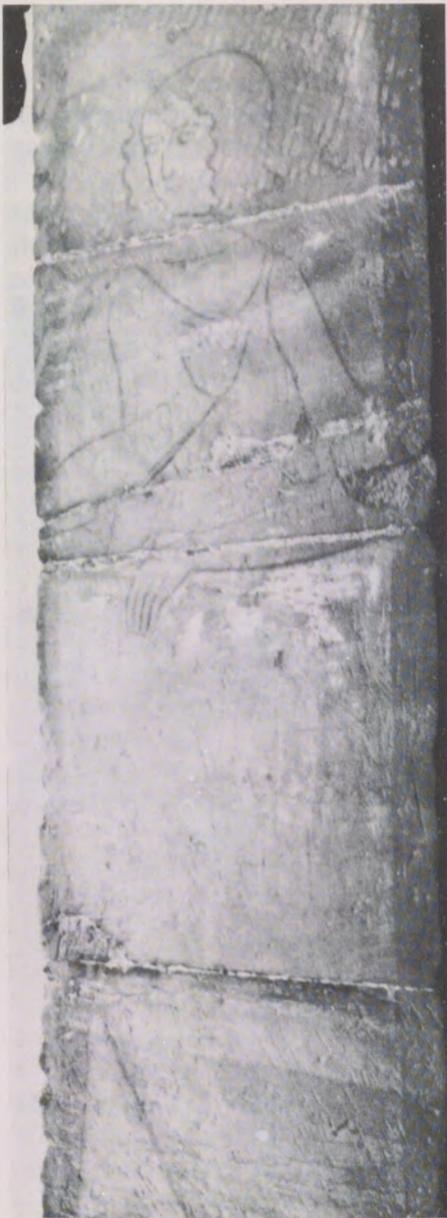
5. Die westliche Laibung des Mittelfensters zeigt einen ritterlichen Jüngling mit einem stehenden Schild, Kopfwendung und rechte Hand in lebhafter Gebärde. (Abb. 5.)

*Abb. 5: Ritterlicher Jüngling in der  
Laibung des Fensters der Südfassade.*

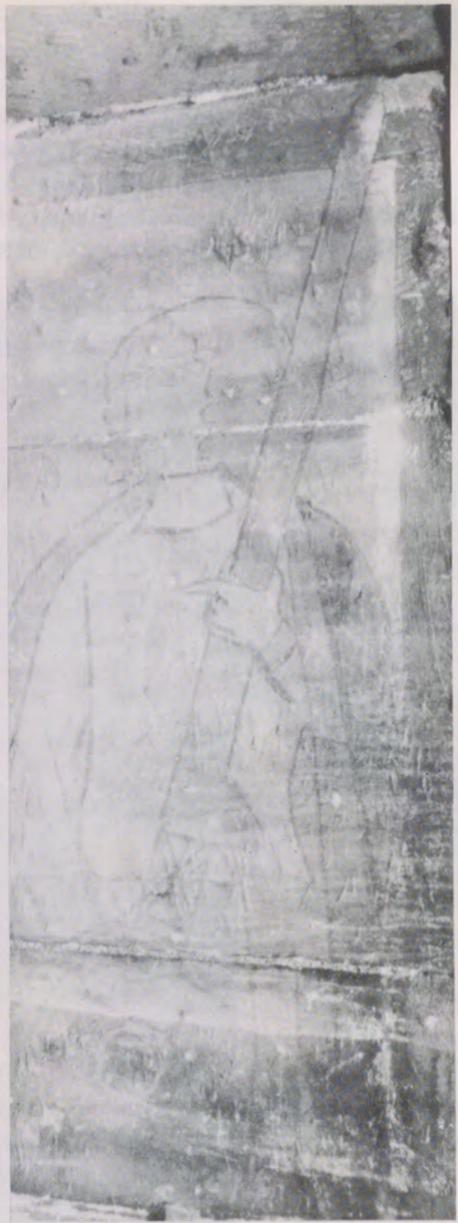
6. Die östliche Laibung zeigt als Gegenstück ebenfalls einen ritterlichen Jüngling in Fragmenten. Sein Attribut ist eine Lanze.
7. Die Wandfläche rechts vom Fenster zur östlichen Lisene besitzt Reste einer Gewandung mit heller Farbauslegung, deren Faltung auf eine männliche Figur schließen läßt. Andeutung eines Heiligenscheines sind vorhanden.

*Abb. 6: Ritterlicher Jüngling in der  
Ostlaibung der Südfassade.*

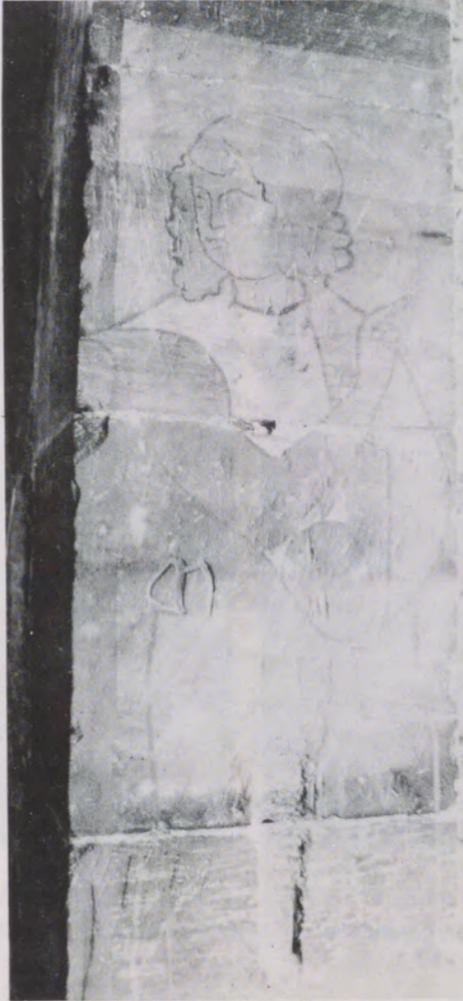
8. Auf der östlichen Lisene links vom östlichen Durchgang sind wenige Reste zweier kleiner Figuren zu erkennen, die wohl das Pendant zur westlichen Lisene darstellen.
9. Auf der westlichen Laibung des östlichen Durchganges ist wiederum ein ritterlicher Jüngling mit dem Schwert gemalt, mit einem Finger in Richtung Kirche zeigend. (Abb. 6.)
10. Auf der östlichen Laibung des östlichen Durchganges hält ein ritterlicher Jüngling einen nicht identifizierbaren runden Gegenstand. Es besteht auch die Möglichkeit, daß sein Attribut der deutlich sichtbare Mantel oder die Rüstung sein soll. Seine Blickrichtung weist in den Umgang der Kapelle und mit der rechten Hand zeigt er hinüber zur Kirche. (Abb. 7.)

*Abb. 7: Ritterlicher Jüngling in der Ostlaibung der Südfassade.*

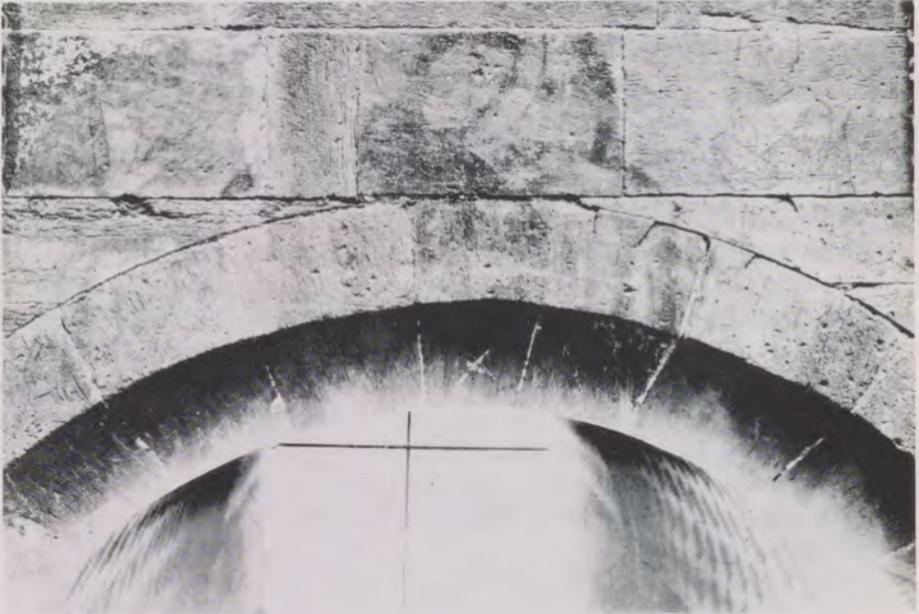
11. Der Wandteil zur östlichen Ecke zeigt nur noch eine Hand und wenige Gewandfalten einer lebensgroßen Figur. Die Ecksteine sind repariert.
12. Über dem Bogen des Durchganges thront, vor einem fünffach geschweiften, mit Rahmen versehenen Hintergrund, eine Halbfigur mit geneigtem Kopf und lockigem Haar, die wohl Christus darstellt. Links über dem sich nach unten neigenden Torbogen kniet eine männliche Figur anbetend zur Mitte (Christus), über der östlichen Bogenseite eine weibliche Figur in gleicher Stellung zur Bogenmitte, aber undeutlicher zur erkennen. (Abb. 8.)

*Abb. 8: Malerei über dem Südportal.*

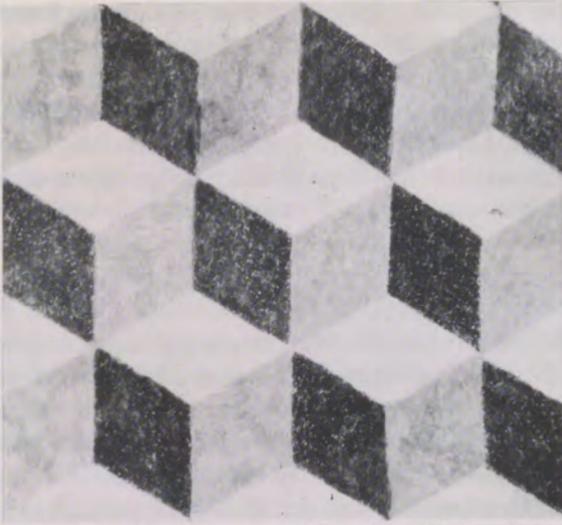
Im Rahmen der allgemeinen Untersuchungen wurde auch der Aufgang im Untergeschoß genauer geprüft, um den Aufzeichnungen des 19. Jhdts.<sup>16</sup> nachzugehen. Gefunden wurde dann nicht nur ein Zickzack-Band, denn es zeigte sich, daß das gesamte tonnenförmige Gewölbe mit aneinandergelegten Zickzack-Bändern ausgemalt und deren Schattenfarben jeweils versetzt aufgetragen waren. Dadurch entstand ein flächiges Würfelmuster, welches in sich plastisch wirkte. (Abb. 9.)

Die Maltechnik unterscheidet sich von der Außenmalerei grundsätzlich, denn hier dient als Malgrund ein kalkreicher Putz mit einer gut verbundenen Kalkschlemme. Die Ausführung dieser Malerei gehört aber nachweisbar zu der Malerei auf der Südwand. Der Putz läuft homogen und ohne Abbruch an den noch unzerstörten Stellen bis an die Putzkante aus. Seine Hauptfarbe wird durch den Natursteinton der Außenfassade bestimmt, nur die Schattierungen besitzen einen rötlicheren Farbton. Der nördliche Tonnenabschnitt zur Außenwand zeigt einen umlaufenden gemalten Rahmen, ebenfalls im Sandsteinton

*Abb. 9: Ausschnitt aus der spätromanischen Wanddekoration im Durchgang*

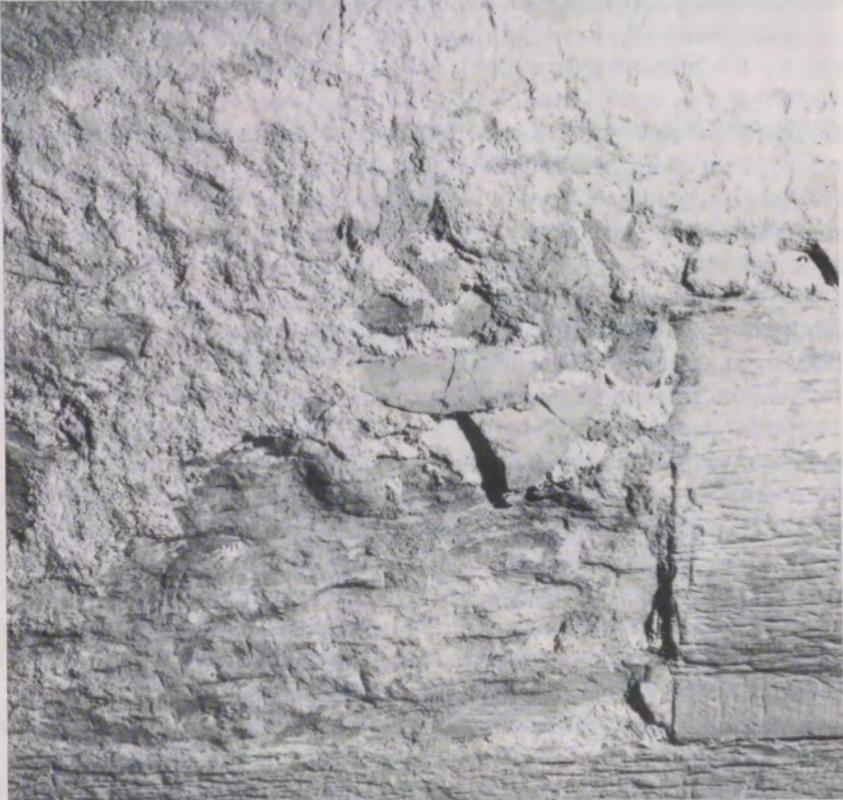
*Abb. 10: Steinschäden unter dem spätromanischen Putz im Durchgang*

Jedoch der wichtigste Befund ergab sich in der Sockelzone des Aufgangbereiches der Ost- und Westwand im Durchgang. Die zur Gewölbemalerei gehörenden Putzreste überdecken ausgebesserte Schäden an den Sandsteinen im Sockelbereich des Aufganges. Die Schäden sind durch aufsteigende Bodenfeuchtigkeit entstanden und nur an den Quadern festzustellen, die durch weiche Substanz und horizontal gelegte Aderung besonders anfällig waren.

Die schadhaften Quader wurden mit der gleichen Putzmischung und zugesetzten Ziegelbrocken (Mönche und Nonnen) ausgefüllt. (Abb. 10.)

Das bedeutet, daß die Malerei des Durchganges längere Zeit nach der Entstehung der Kapelle aufgetragen worden sein muß. Diese Tatsache ist ein wichtiger Beweis für die Entstehungszeit der Kapelle<sup>17</sup>, von der noch die Rede sein wird.

Vorausgreifend auf den „dritten Bauabschnitt“ muß noch erwähnt werden, daß die starken Steinschäden vor der Entstehung der Malerei im Durchgang des Erdgeschosses (um 1230) eine Zeitspanne von 50 bis 100 Jahren grob geschätzt zulassen. (Abb. 10.)

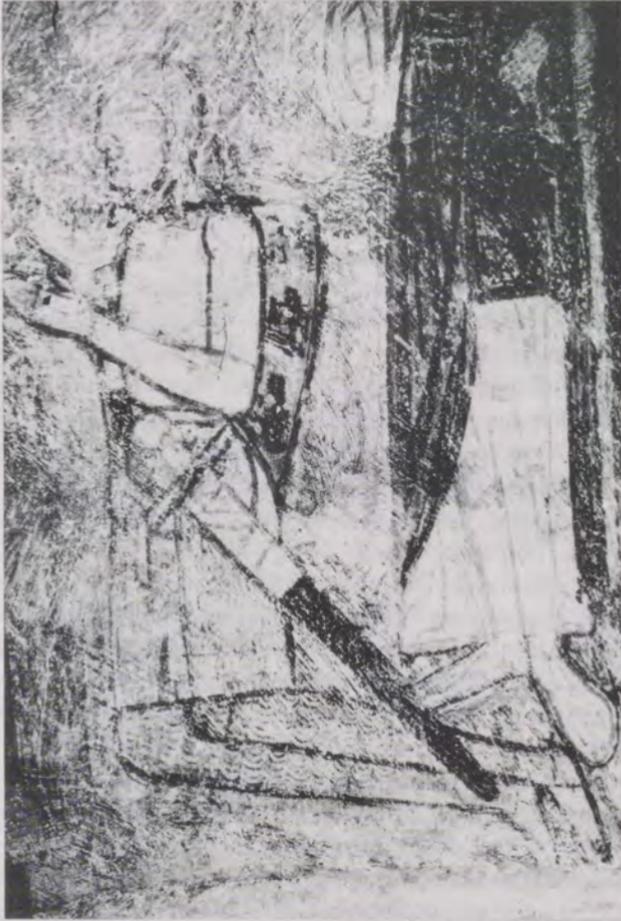
1. Die Vorzeichnungen sind mit gelbem Ocker ausgeführt. Die vorgezeichneten Linien laufen z. Tl. konträr mit der endgültigen Darstellung, wie wenn die Komposition berichtigt worden wäre (Pentimente). Die Vorzeichnung liegt auf einer Kalkschlemme, die auf einem trockenen, ebenfalls mit Kalk geschlammten Putz aufgetragen wurde. Der Putz ist mit groben kleinen Holzbrettern geglättet worden, was seine Oberfläche noch erkennen läßt. Die Stratigraphie der Putz- und Schlemmenschichten beweist, daß die romanische Seccomalerei erst einige Zeit nach dem Auftrag des Putzes entstanden sein kann<sup>20</sup>. (Pentimente Abb. 11.)

8. Der Fürst kniet vor der Sichtseite des Schildes, dessen größter sichtbarer Teil auf der rechten Seite wahrnehmbar ist. Die Grundfarbe des Schildes besteht aber nicht aus Ocker, sondern ist ein mit Kalk aufgehelltes Bleimennige, welches allerdings ebenfalls einen Goldgrund darstellen könnte. (Abb. 11.)

*Abb. 11: Der Fürst aus der Wandmalerei in der Kapelle (um 1190).*

Der knieende Fürst ist in eine ritterliche Tracht gekleidet, die nach ihrer Zeichnung zu urteilen von Kopf bis Fuß als Ringelpanzer anzusehen ist. (Abb. 11.)

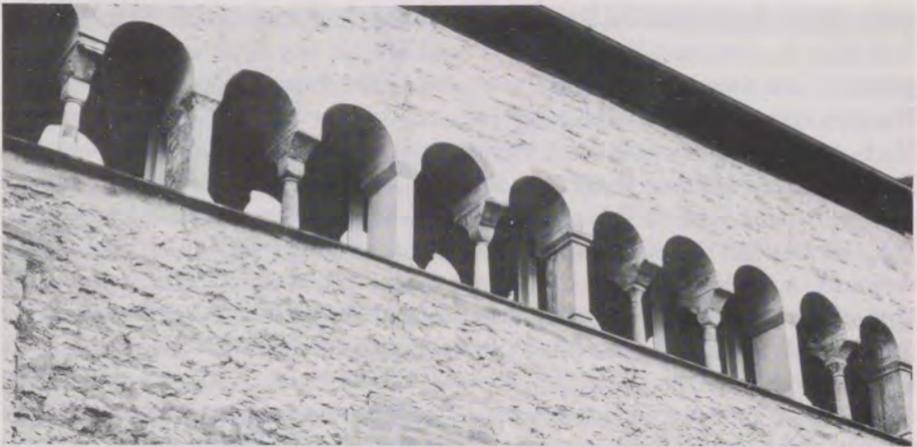
*Abb. 12: Die Galerie am Abtsgebäude (um 1080?).*

Die Komburg hatte gerade unter Abt Hertwig<sup>44</sup> ihre größte Blütezeit erreicht, als im Winter 1140/41 der Stauferkönig Konrad III. Hof im Kloster hielt. Als Zeichen der Besitznahme<sup>45</sup> oder Oberhoheit könnte er den Bau der Sechseck-Kapelle als Votivkapelle<sup>46</sup>, vielleicht auch als Hauskapelle angeordnet haben. Komburg besaß ja im Abtsgebäude einen großen Saal mit den heute noch sichtbaren (z.Tl. rekonstruierten) Galerien. Vergleichbare Räumlichkeiten sind für Schwäbisch Hall zu dieser Zeit nicht bezeugt, so daß der Komburg die Rolle einer Ersatzfunktion für eine Pfalz zukam<sup>47</sup>. Daraus könnte der Wunsch des Staufers nach einer Hauskapelle entstanden sein. (Abb. 12.)
