# Auf den Spuren der ehemaligen Wiesenwässerung im unteren Salltal (Hohenlohekreis)

VON WOLFGANG DIETERLE

## Technik der Bewässerung

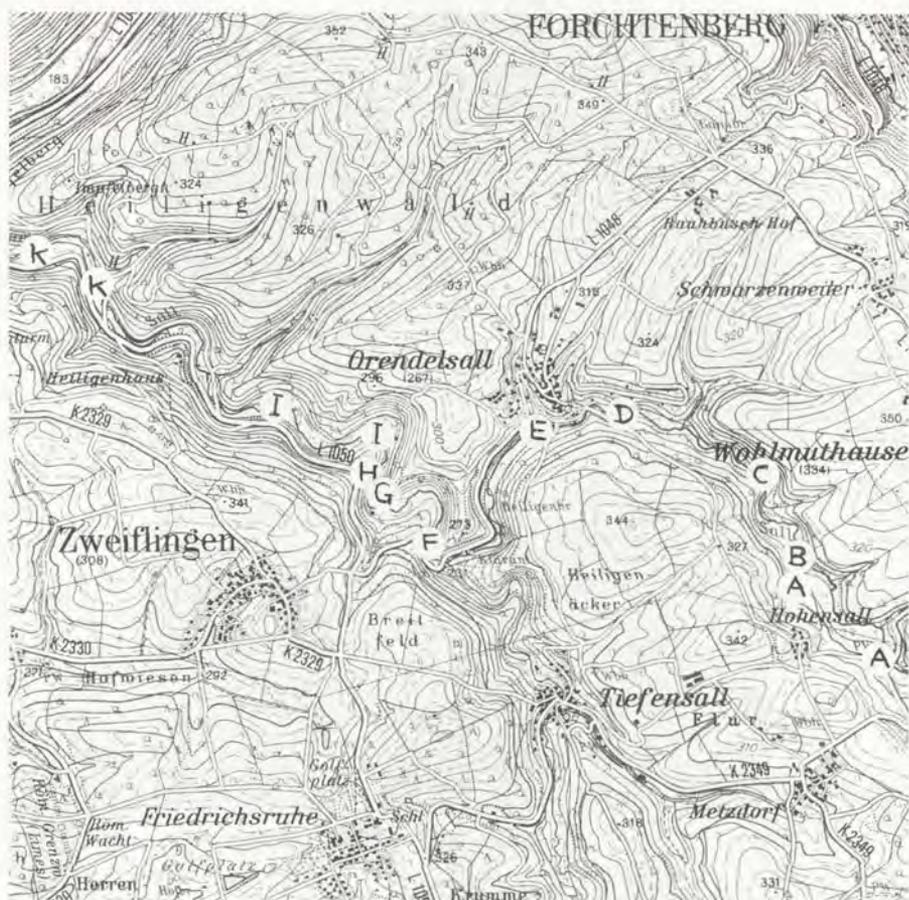
Abb. 1 Übersichtskarte

Reste von Einrichtungen zum Wässern von Wiesen findet man im Jahr 2006 noch auf einer Länge von rund sieben Kilometern zwischen Hohensall und der Mündung der Sall in den Kocher (s. Abb. 1).

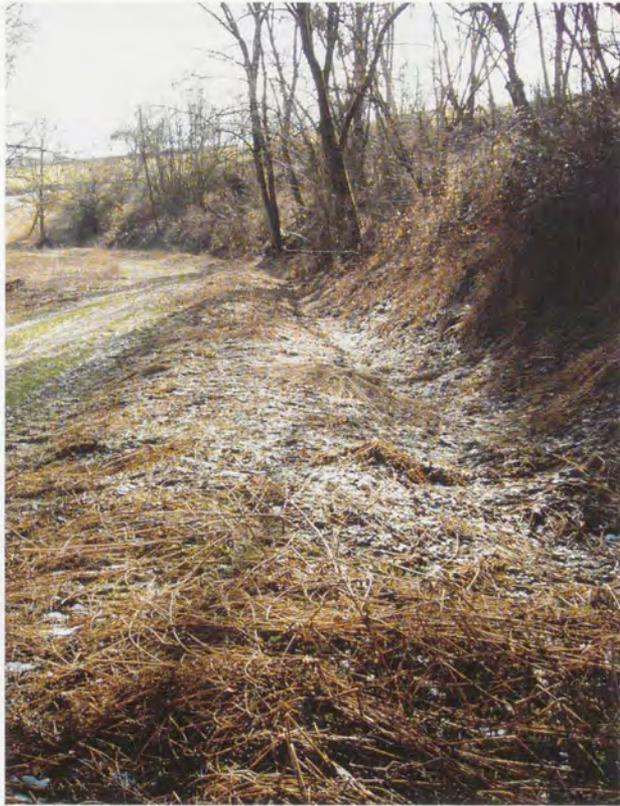
*Abb. 2 Graben unterhalb der Straßenbrücke*

Von der obersten noch erkennbaren Wässerungsanlage A liegen ca. 100 m oberhalb der Straßenbrücke Metzdorf im Bachbett noch Reste des Wehres. Unterhalb der Straße ist links des Feldweges der Kanal noch als Graben sichtbar (Abb. 2). Der weitere Verlauf desselben ist weiter auf ca. 700 m bis zum Wald am Ackerland und entlang eines Graswegs als Geländestufe zu verfolgen (Abb. 3). Am Waldrand tritt er wieder als Graben in Erscheinung.

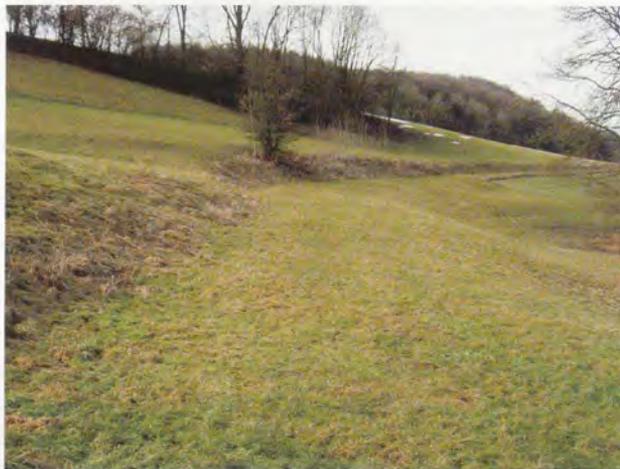
*Abb. 3 Grabenverlauf bei Hohensall*

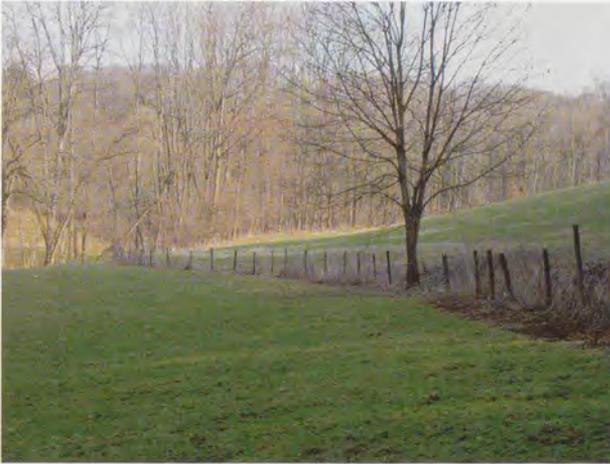
*Abb. 4 Grabenverlauf in Richtung Wehr*

Links des Sträßleins von Orendelsall nach Hohensall fällt kurz nach der Sallbrücke entlang eines Weidezauns eine Geländestufe auf. Hier verlief der Kanal der Anlage D (Abb. 4). Das dazugehörige Stauwehr befand sich unterhalb eines Hangwäldchens, geringe Reste sind dort noch zu finden. Die Schutzmauer am Bach zum oben entlangführenden Kanal ist größtenteils noch vorhanden.

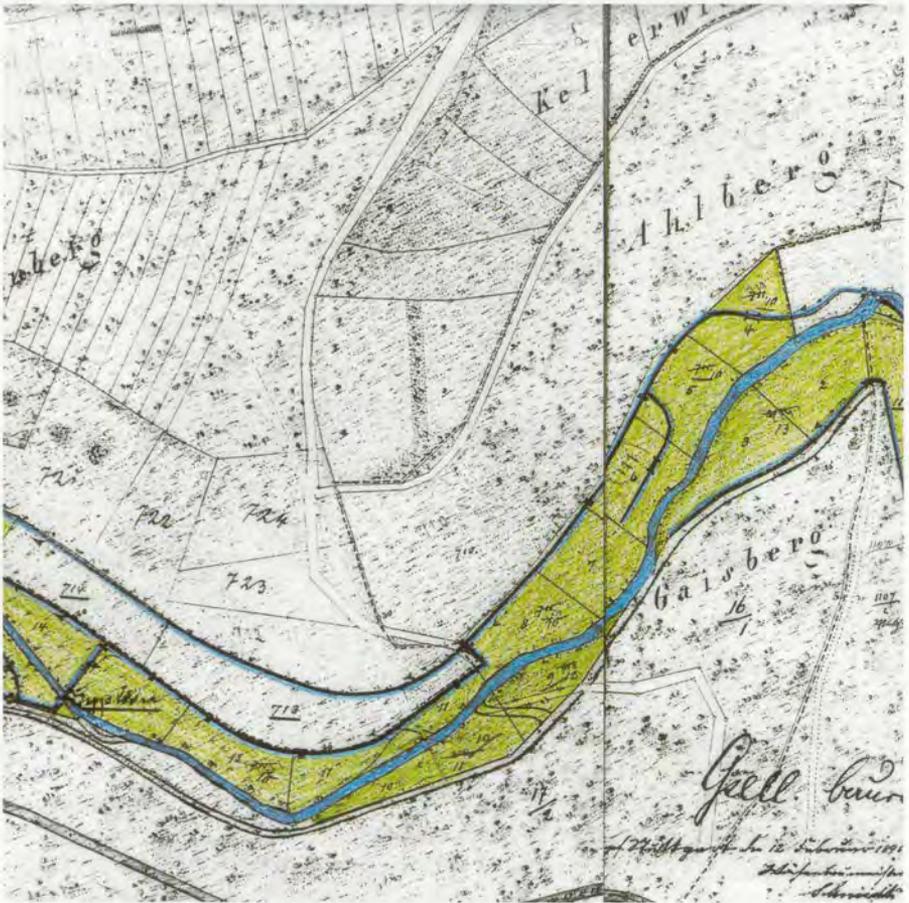
Abb. 5 Wässerungsanlage H und I (Plan von 1895)

Von einer weiteren Wässerungsanlage H dieser gegenüber auf der linken Talseite am Gaisberg sind nur noch spärliche Reste vorhanden. Im Plan von 1895<sup>1</sup> (Abb. 5). ist diese eingezeichnet.

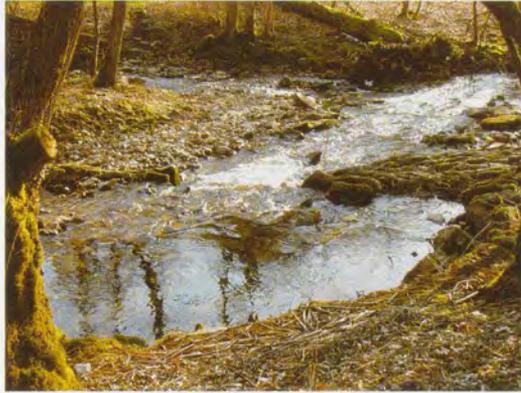
*Abb. 6 Ehemaliges Stauwehr*

Besser erhalten haben sich die folgenden beiden umfangreicheren und aufwändigeren Anlagen: Kaum zu übersehen sind die Überreste eines Wehres, kurz nachdem die Sall den Wald verlässt (Abb. 6). Neben dem Dammrest aus Mu-

schelkalkbruchsteinen fallen bei Niedrigwasser Reste von hölzernen Spundwänden auf, mit denen die Ufer befestigt waren. Reste einer Betonabdeckung sind noch erhalten. Nach rechts verlief von einem noch feststellbaren Fallenstock der noch sichtbare und in Karten eingezeichnete Graben zum Waldrand. Dort erscheint er wieder deutlich, (Abb. 7), Reste von drei Fallenstöcken sind zu finden (Abb. 8). Weiter führte dieser Graben am unteren Waldrand entlang. Auf der Wiese ist er bei zwei Haselbüschen als Absatz deutlich sichtbar, bis er im Wald endet. Eine Verzweigung dieses Kanals lief entlang des unteren Ackerrandes. Von diesem ging an einem noch vorhandenen Betonblock rechtwinklig zum Bach hin ein im Gelände schwach erkennbarer Graben ab, der zu dem nicht mehr vorhandenen Siphon führte.

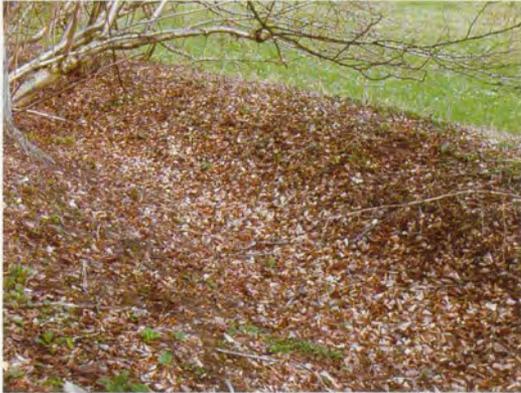
*Abb. 7 Graben am Waldrand*

Jenseits des Baches liegen in einem Gebüsch noch Steine von Fallenstöcken, ein weiterer befindet sich in situ. Am Waldrand kann man den Graben weiter ab-

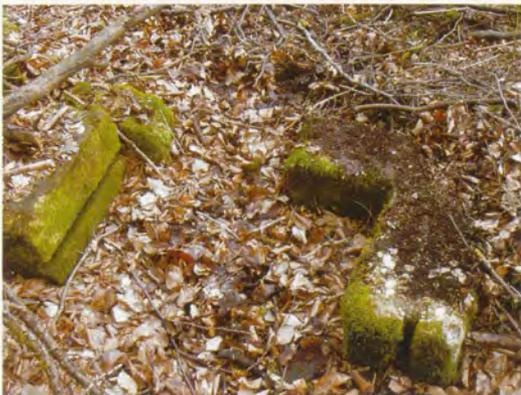
*Abb. 8 Fallenstockreste*

wärts verfolgen. Hier gibt es noch Betonreste von Fallenstöcken. An einem ist der Anschlussgraben zur weiteren Verteilung des Wassers erkennbar. In Richtung Parkplatz verschwindet der Kanal infolge des Straßenausbaus.

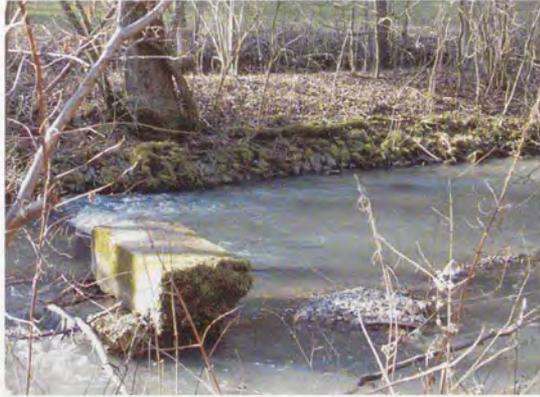
Abb. 9 Wehr (Anlage K)

Ca. 100 m unterhalb der Zufahrtbrücke zur Sallhütte steht im Bach ein Klotz aus Beton (Abb. 9). Dieser war einst rechtes Widerlager eines Staubalkenwehres der Anlage K, das den Bach durch eingelegte Holzbalken aufstaute. Der Bauplan hierzu von 1888 ist noch vorhanden (Abb. 10)<sup>2</sup>. Auf der linken Seite beginnt der

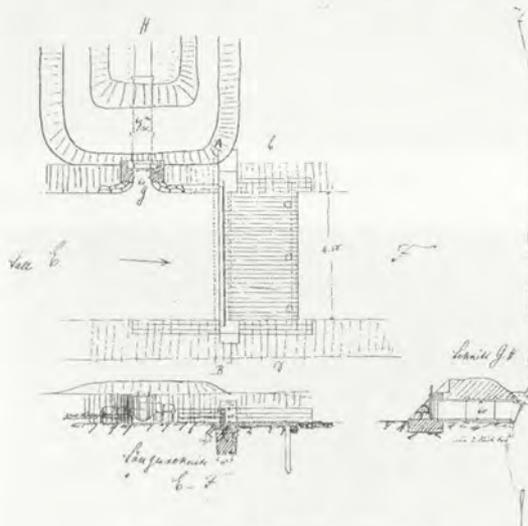
Abb. 10 Plan des Wehres K

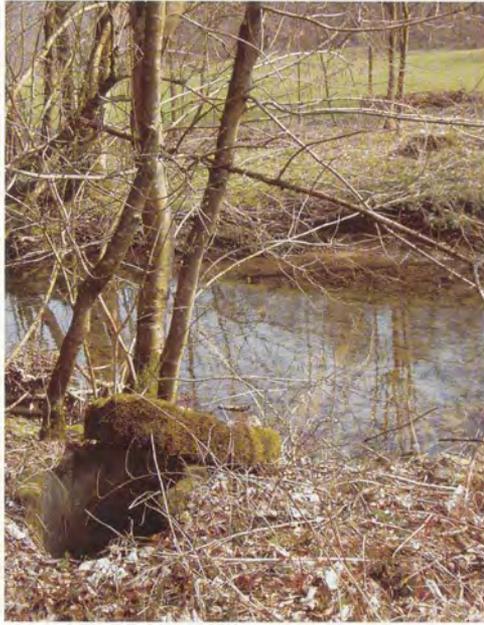
*Abb. 11 Siphon (rechte Bachseite)*

Um nicht für jedes Wiesenstück ein neues Wehr bauen zu müssen, war es notwendig, das Wasser auf die gegenüberliegende Bachseite zu bringen. Die einfachste Lösung waren so genannte Kähler, hölzerne Rinnen, die über den Bach führten. Diese hatten eine begrenzte Lebensdauer und waren bei Hochwasser sehr gefährdet. Eine bessere Lösung waren Siphons. Zu beiden Seiten des Flüsschens waren senkrechte Röhren aus Beton eingegraben, welche durch ein Rohr im Bachbett verbunden waren. Das Ganze funktionierte nach dem Prinzip verbundener Röhren, das Wasser stand ohne Höhenverlust auf der anderen Bachseite zur Verfügung und konnte weitergeleitet werden. Ein solcher Siphon ist in Anlage K unterhalb vom Heiligenhaus noch erhalten, Reste eines weiteren in Anlage I wurden vor wenigen Jahren beseitigt.

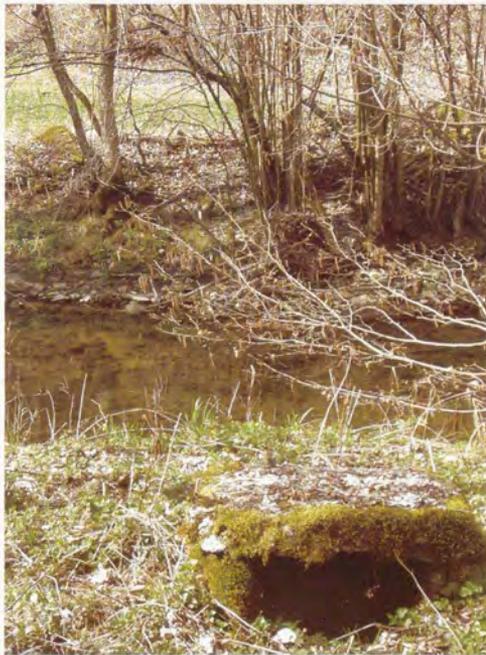
*Abb. 12 Siphon (linke Bachseite)*

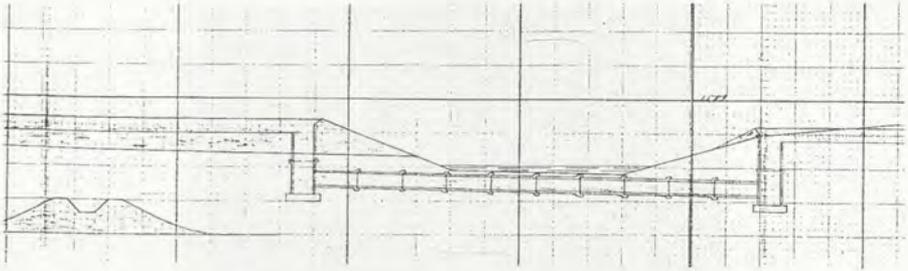
*Abb. 13 Bauplan des Siphons, 1888*
