Das Chorgestühl von St. Michael in Schwäbisch Hall und das ehemalige Ratsstübchen*

VON HANS WERNER HÖNES

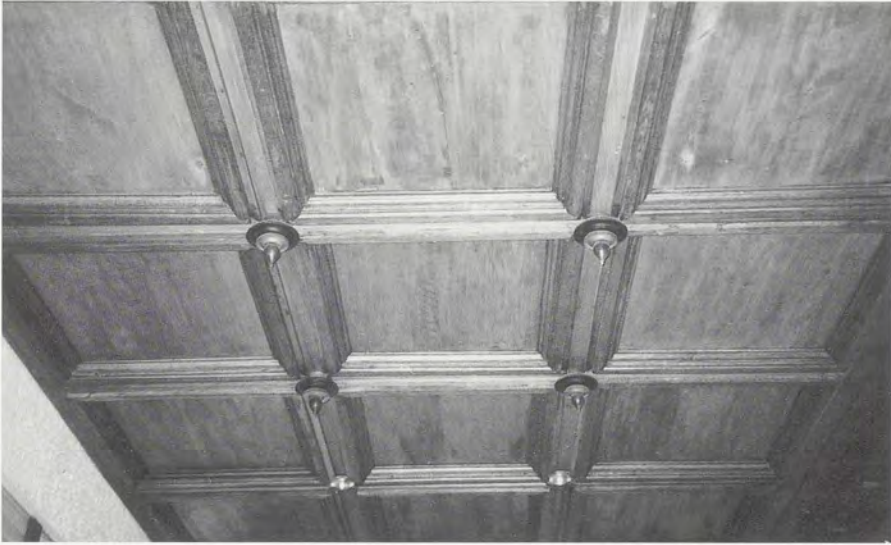
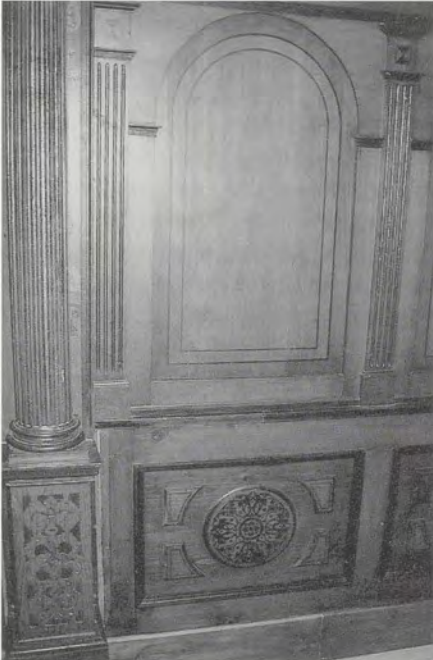
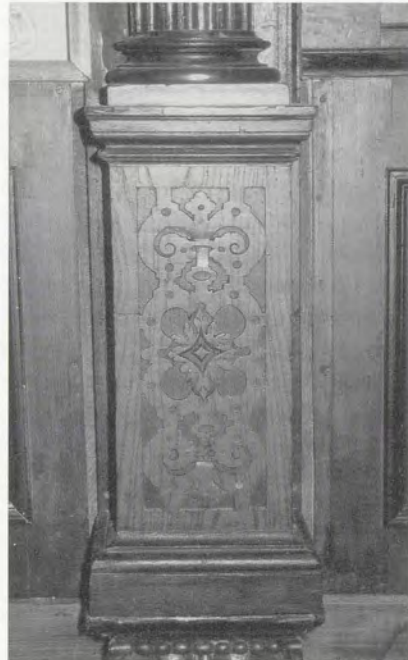
Teile des ehemaligen „Ratsstühle“ (Foto: Hans Werner Hönes, Schwäbisch Hall)

Dass bei der großen Innenrenovierung 1900/01 durch Dolmetsch die Emporen verbreitert und die Kirchenbänke erneuert wurden, dürfte allgemein bekannt sein. Um Platz für weitere Kirchenstühle zu schaffen, ließ er das „Rats- oder Herrenstühle“ entfernen, das in der Nordwestecke des Langhauses eingebaut war. Um jedoch die reichverzierte Wandtäfelung und die Kassettendecke zu retten, beschloss der Gesamtkirchengemeinderat am 1. Februar 1900 deren teilweisen Einbau in das damals im Bau befindliche Brenzhaus, wo sie das dort vorgesehene Brenzmuseum schmücken sollten. Dort wurden sie wiederum ein Opfer des Neubaus von 1969. Ein Privatmann erbarmte sich jedoch der besten Stücke, einschließlich der Kassettendecke, und ließ sie in sein gerade im Bau befindliches Wohnhaus einpassen. Auch eines der Butzenscheibenfenster ist dort noch vorhanden⁶.
