## II. Archäologische Untersuchungen

VON IRIS FRITSCHÉ

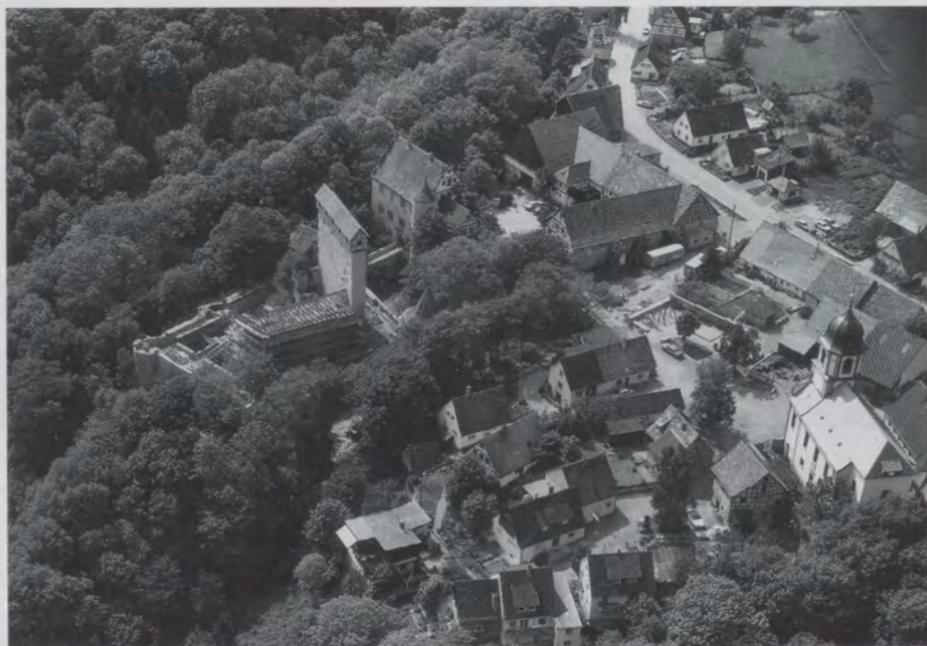
*Abb. 7 Luftaufnahme von Amlishagen, Teil des Ortes mit Kirche, Burg, Schloßgebäude und Wirtschaftshof*

Amlishagen gehört heute zum Kreis Schwäbisch Hall und zur Gemeinde Gerabronn und liegt ca. 30 Kilometer nordöstlich von Schwäbisch Hall. Die Burg liegt am südwestlichen Rand der gleichnamigen kleinen Ortschaft. Wie die meisten Burgen und Schlösser Hohenlohes ist sie auf einem Felssporn erbaut, der nach Süden, Westen und Osten steil zur Brettach hin abfällt, die hier in engen Windungen die Hohenloher Ebene zerschneidet.

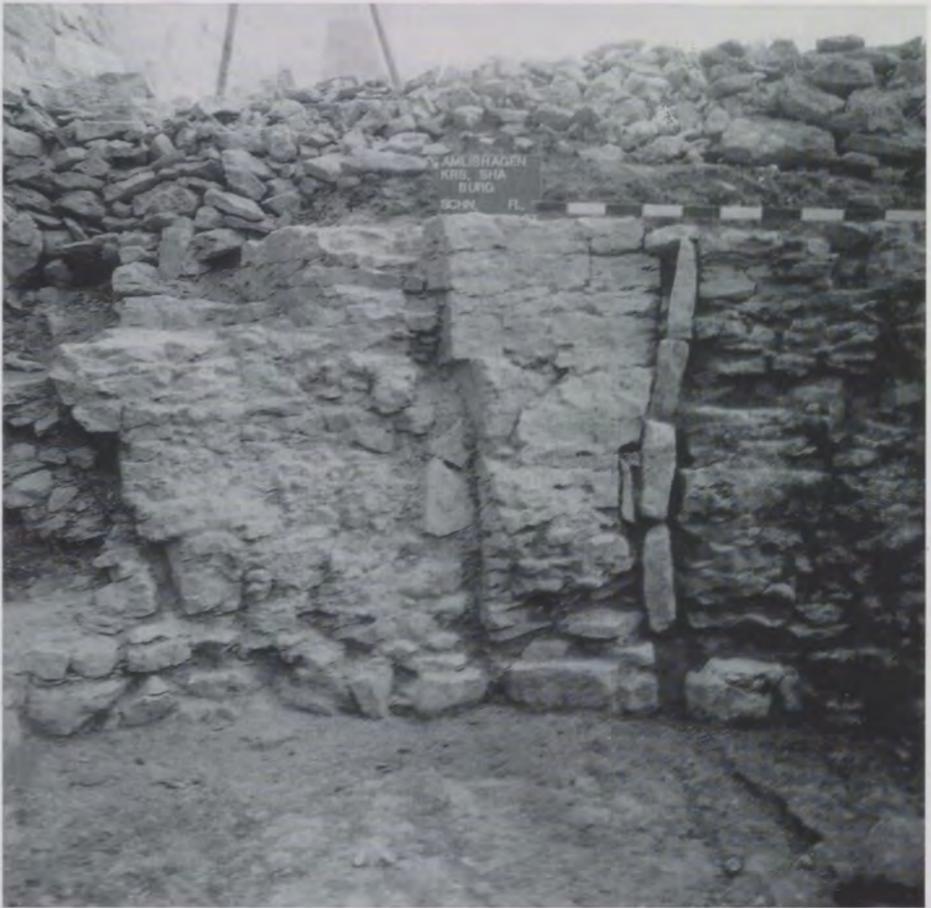
Abb. 9 Phase I: Keller in der Kernburg

Die ältesten Grabungsbefunde liegen im Kernburgbereich, im Zentrum der Anlage. Hier wurde ein etwa quadratischer,  $4,4 \times 4,4$  m großer und 1,35 m in den Fels eingetiefter, gemauerter Keller freigelegt (Abb. 9). Aufgrund des keramischen Materials der zugehörigen Benutzungsschicht ist er in die erste Hälfte des 13. Jahrhunderts zu datieren. Im östlichen Teil haben sich Mauerreste erhalten (Abb. 10), die einen weiteren, direkt anschließenden Kellerraum vermuten lassen. Über diesen Räumen, im Südosten der Anlage, ist eine Steinbebauung, ein Wohnbau, anzunehmen, von dem sich allerdings keine Spuren erhalten haben. Weitere

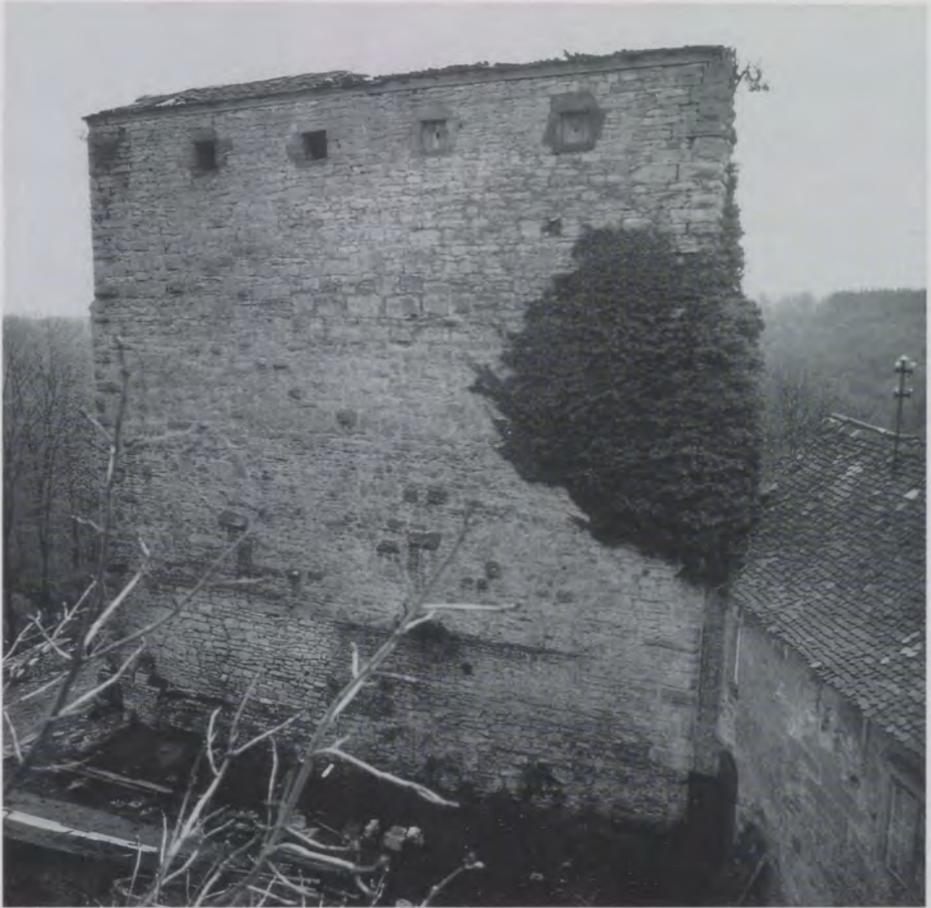
*Abb. 11 Phase II: Schildmauer nach Norden*

Nach Aufgabe und Verfüllung des ersten befestigten Wohnsitzes entstand im ausgehenden 13. Jahrhundert, Anfang des 14. Jahrhunderts im Schutze einer fast 20 m hohen, 19 m langen und 2,5 m breiten, nördlichen Schildmauer eine kleine, trapezförmige Burganlage. Der Bau der mächtigen Schildmauer (Abb. 11) erklärt sich aus der topographischen Lage der Burg. Von drei Seiten durch die steil abfallenden Hänge im Westen, Süden und Osten auf natürliche Weise geschützt, bietet nur das leicht ansteigende Gelände im Norden, zur Hochebene hin, gute Angriffsmöglichkeiten und stellt somit eine verteidigungstechnische Schwachstelle

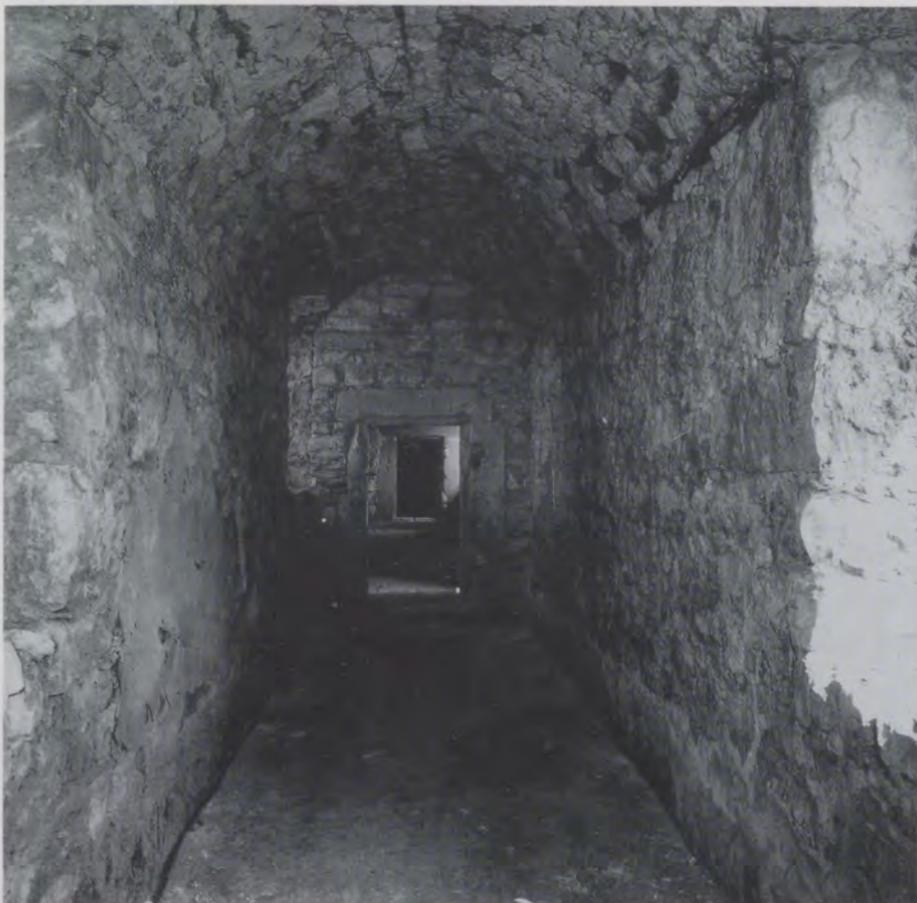
*Abb. 12 Phase II: Wehrgang in der Schildmauer*

dar. Durch den Bau einer entsprechenden Schutzvorrichtung, die die Burg nicht nur punktuell, sondern auf die gesamte Breite hin abriegelte, mußte dieser fortifikatorische Nachteil ausgeglichen werden. Im oberen Teil der Schildmauer befindet sich ein steinerner, gewölbter Wehrgang (Abb. 12), den man über eine in 10 m Höhe liegende Tür und eine dahinter anschließende, enge, steile Wendeltreppe (Abb. 13) erreichte. An die Schildmauer schlossen sich im Westen und Osten mächtige, 1,5 m dicke Ringmauern an. Parallel zur Schildmauer entstand im Süden der Anlage ein großes Wohngebäude, der sogenannte Palas. Ost-Westgerichtet und angelehnt an die umgebenden Ringmauern nahm er mit  $10,70 \times 8,50$  m Größe fast die Hälfte der gesamten Burgfläche ein. Der Ostteil dieses Gebäudes war unterkellert. Zwischen Schildmauer und Palas lag ein kleiner, seitlich von Ringmauern gefaßter Hof. Größe und Form der Kernburg wurden seit

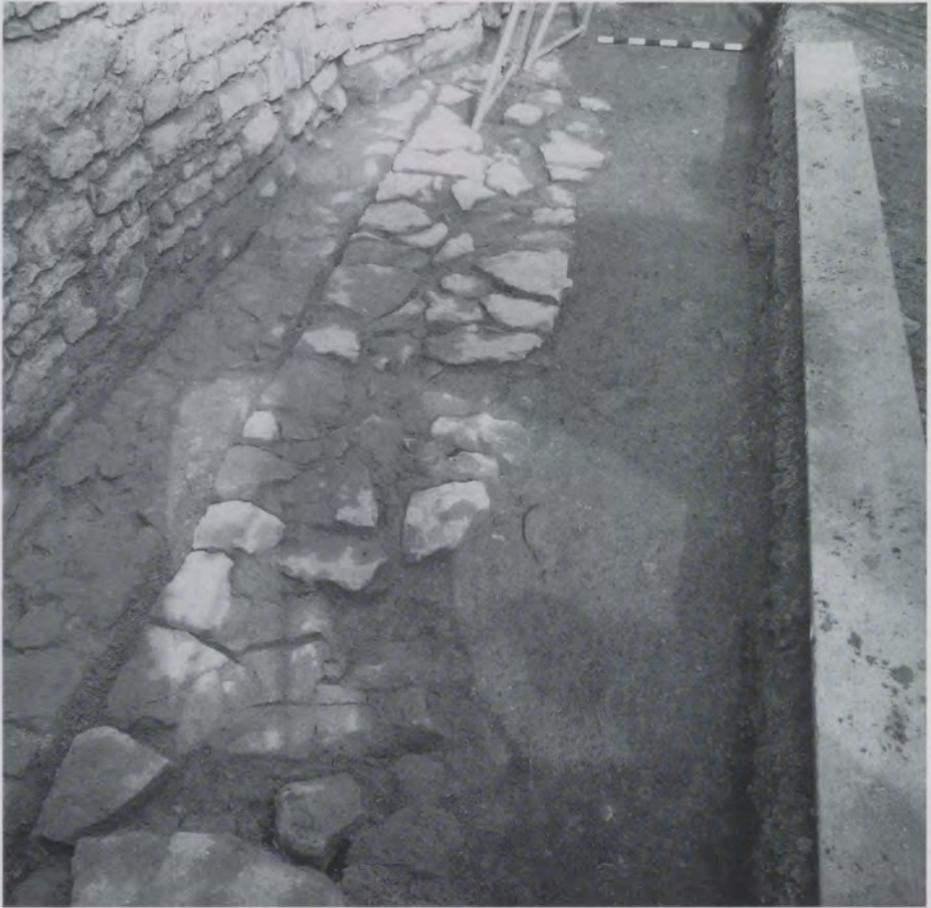
Abb. 14 Phase III: Westliche Zwingermauer

Vermutlich bedingt durch die Baufälligkeiät der Außenmauern wurden Ende des 14./Anfang des 15. Jahrhunderts die Zwingermauern im strategisch besonders wichtigen Eingangsbereich auf der Westseite der Anlage erneuert (Abb. 14). Gleichzeitig wurde bei dieser Umgestaltung des Westzingers die wirtschaftlich nutzbare Burgfläche erheblich vergrößert.

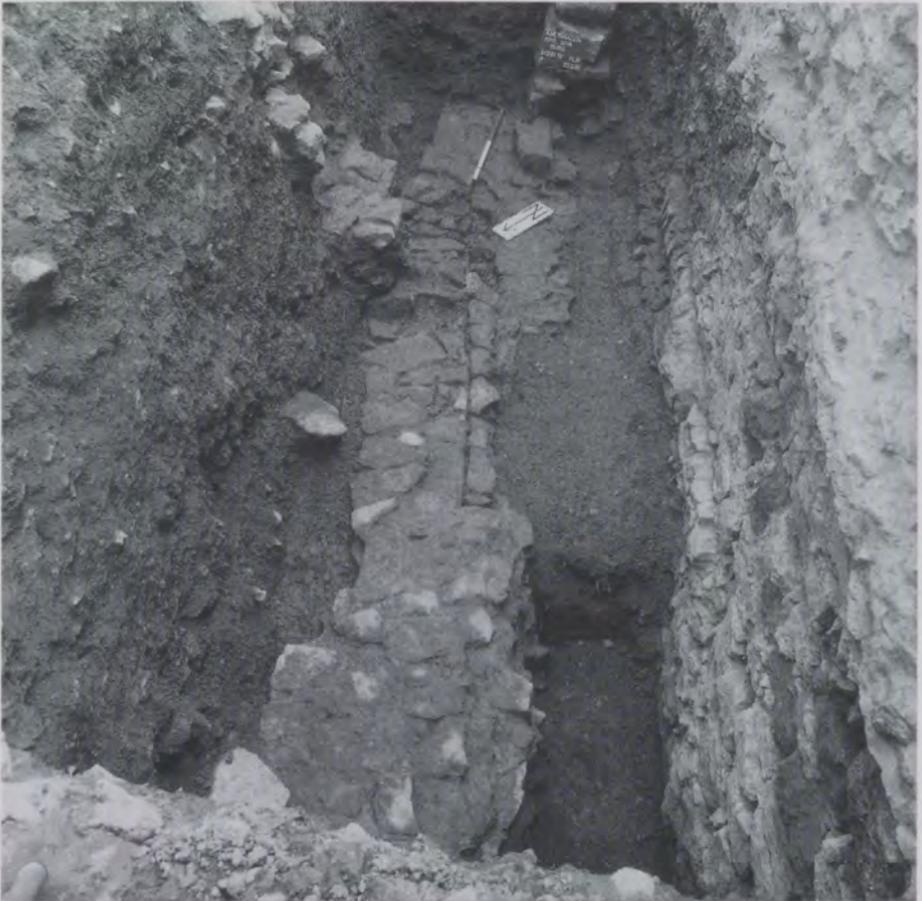
Abb. 15 Phase III: Eingangsbereich, Ansatz des Turmes in der westlichen Zwingermauer

Der Zugang zur Burg lag weiterhin im Westen, zwischen den beiden neu errichteten Quermauern im westlichen Zwinger. Nur in geringen Resten erhalten ist ein eingangsf flankierender Turm (Abb. 15), der als zusätzlicher Schutz des Burgtores errichtet wurde. Der Abschnitt nördlich des Zugangs blieb wohl ungenutzt, während im südlichen, nach Westen sehr steil abfallenden Abschnitt durch Überbauung, vermutlich aus Holz, eine künstliche Nutzungsebene geschaffen wurde, die als Wirtschafts- und Verkehrsfläche diente. In der westlichen Kernburgumfassungsmauer sind zum Zwinger hin Spuren des Ansatzes dieser Substruktionen (Gewölbeansatz/Balkenlöcher) deutlich sichtbar (Abb. 16). Das Niveau wurde so weit angehoben, daß die Zwingerbereiche nun auf einer Ebene verbunden waren und durchgehend genutzt werden konnten. Die wirtschaftlich nutzbare Burgfläche vergrößerte sich durch diese Maßnahme erheblich, wenn auch auf dem niedrigeren Niveau des Zingers, unterhalb der Kernburg.

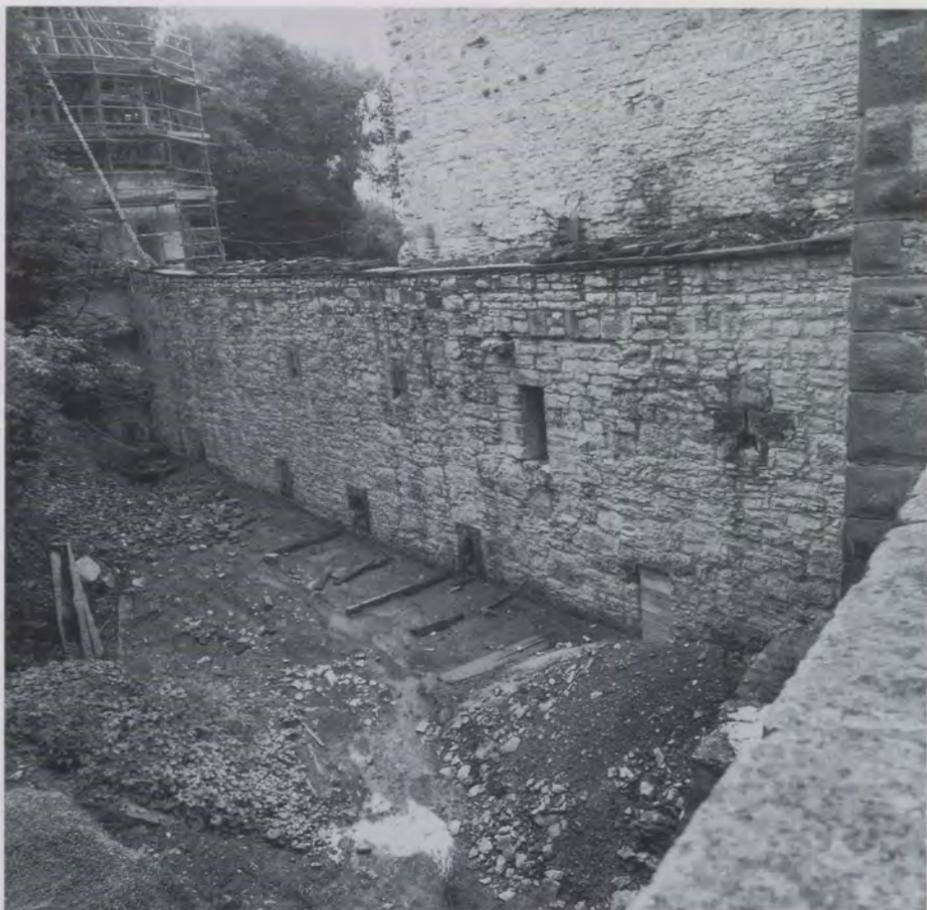
Abb. 18 Phase IV: Nördliche Zwingermauer mit zwei übereinanderliegenden Wehrgängen

vorgelagerte Zwingermauer wurden zwei übereinanderliegende Wehrgänge integriert (Abb. 18). Diese Kasematten waren zur Grabenseite hin mit mehreren Schießscharten mit überwölbten Standnischen ausgestattet, die der Grabenbestreichung dienten. Das abfallende Terrain in den Zwingerbereichen wurde aufplaniert, so daß eine nutzbare Terrasse unterhalb der Kernanlage entstand, ohne künstliche Überbauung. Im Süden, entlang der Zwingermauer, errichtete man ein langgestrecktes Gebäude, dessen tonnengewölbte Räume im EG fast vollständig erhalten waren (Abb. 19). Zugang und Belichtung erfolgten von Norden, von einem korridorartigen, ca. 5,5 m breiten Hofraum zwischen diesem Gebäude und der Ringmauer der Kernburg, von einem Niveau aus, das ca. 3 m tiefer liegt als das der Kernburg. Die Räume des EG dürften wirtschaftlichen Funktionen gedient haben. Als Verbindung zwischen dem Palas der höher gelegenen Kernburg und

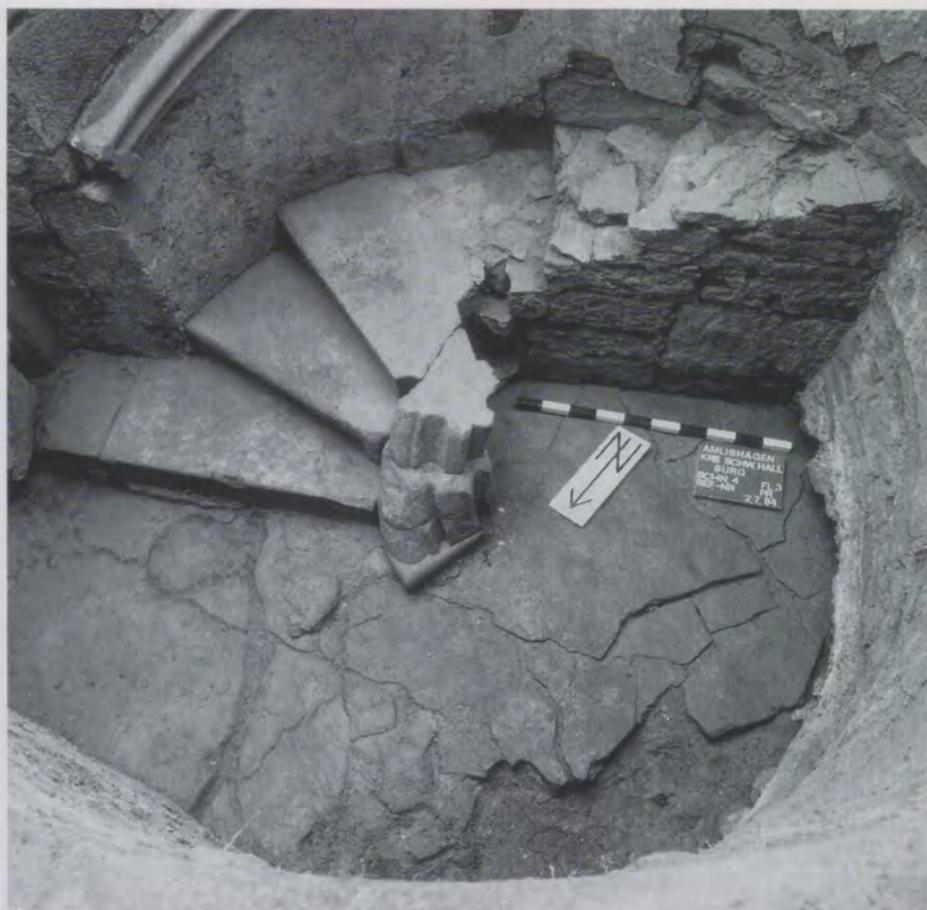
Abb. 20 Phase IV: Treppenturm im Süd-Westen des Südzwingers

dem tiefer gelegenen Südzwinger diente ein Treppenturm in der Südwest-Ecke (Abb. 20). Entscheidend veränderte sich auch die Eingangssituation der Burg. Der gesamte Zwingerbereich nördlich des bisherigen Zugangs wurde bis auf Kernburgniveau aufgefüllt, so daß man nun bequem auch mit Pferd und Wagen ebenerdig von Norden in die Burg gelangen konnte. Zum besseren Schutz des Eingangsbereichs verstärkte man die westliche Zwingermauer mit zwei runden Wehrtürmen. Auch eine vorgelagerte, im Westen noch in Resten vorhandene zweite äußere Zwingermauer dürfte einer verbesserten Sicherung gedient haben.

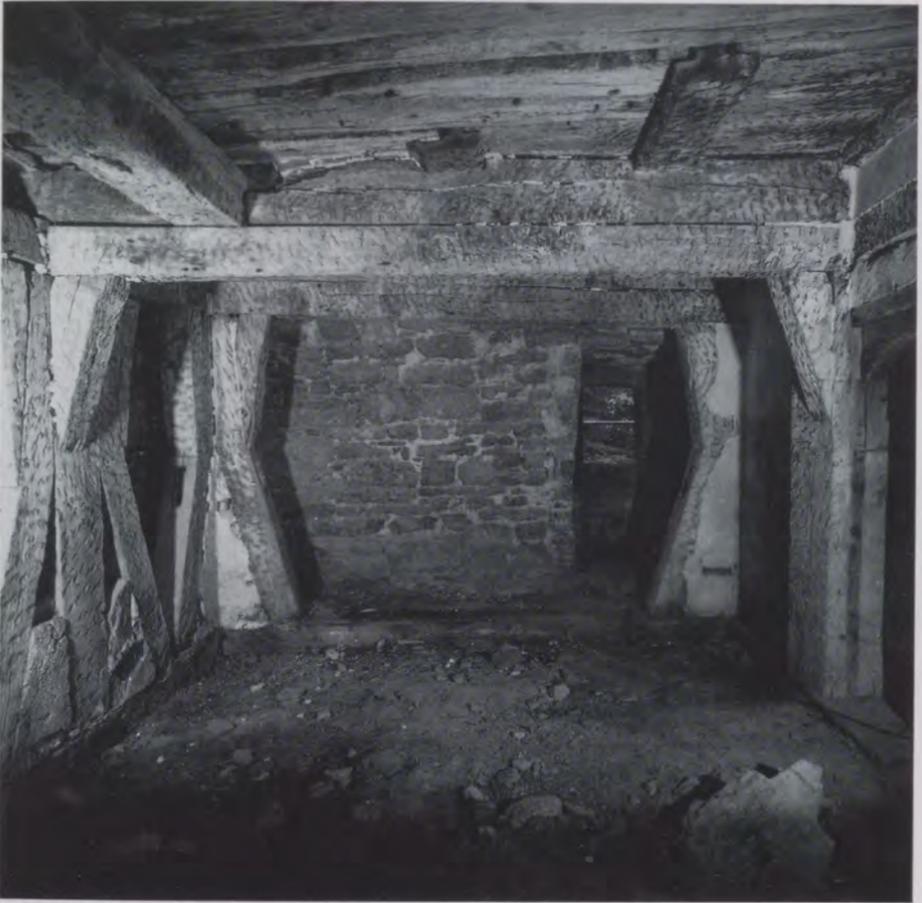
*Abb. 21 Phase V: Fachwerkbau im Osten der Kernburg*

Außenwände des 2. OG dürften nur noch aus Fachwerk bestanden haben, über die Innengliederung sind keine weiteren Aussagen möglich. Zwischen Palas und Schildmauer entstand zeitgleich ein trapezförmiger Fachwerkbau, dessen EG in voller Höhe original erhalten ist (Abb. 21). Die tragenden Gerüstständer im EG untergliederten diesen Bau zweischiffig in zwei Räume. Das 1. OG war ebenfalls zweischiffig, allerdings in drei Räume untergliedert, bedingt durch die Grundriß-Vergrößerung. Die Erschließung dieser Räume erfolgte vom 1. OG des Palas aus. Durch die auffallende Stärke und die unterschiedlichen Schiffbreiten des Fachwerks im EG kann mit großer Wahrscheinlichkeit auch auf einen zweigeschossigen Bau geschlossen werden, der in seinen Dachstock den Zugang zur Schildmauer integrierte, der nun erstmals nicht mehr frei, sondern von einem Gebäude aus erfolgte. Die Gliederung des 2. OG ist unbekannt. Als Pendant zu

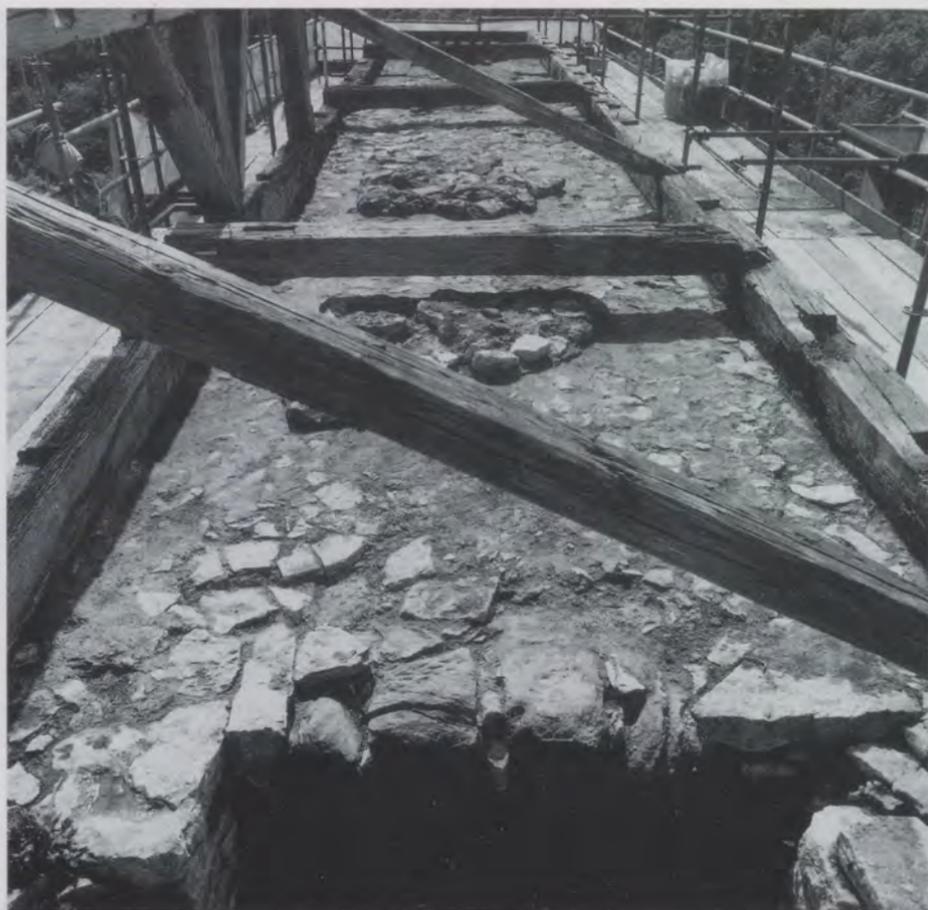
Abb. 22 Phase V: Schwellbalkenkonstruktion des Fachwerkaufsatzes auf der Schildmauer

diesem östlichen Fachwerkbau wurde im westlichen Teil der Kernburg ein zweiter, vermutlich ebenfalls zweistöckiger Fachwerkbau errichtet, dessen Dachanschlag an der Südseite der Schildmauer noch schwach zu erkennen ist. Von diesem Bau haben sich nur geringe Mauerreste im Fundamentbereich erhalten. Zwischen diesen beiden Fachwerkbauten entstand als Verbindung ein schmaler Mittelbau, ebenfalls aus Fachwerk. Parallel zur Abzimmerung der Fachwerkbauten in der Kernburg erhielt auch die Schildmauer einen neuen Fachwerkaufsatz. Die Schwellbalken-Konstruktion (Abb. 22) war so gut erhalten, daß eine Rekonstruktion des Aufsatzes möglich war, die eine ungefähre Vorstellung des Bauvolumens geben soll. Der Zugang zu diesem zweiten Wehrgang erfolgte über eine Öffnung im Gewölbe des unteren Wehrgangs. Dendrochronologische Untersuchungen der Hölzer auf der Schildmauer, des Palas und des Fachwerkwischenbaus ergaben alle das gleiche Fälldatum 1502.

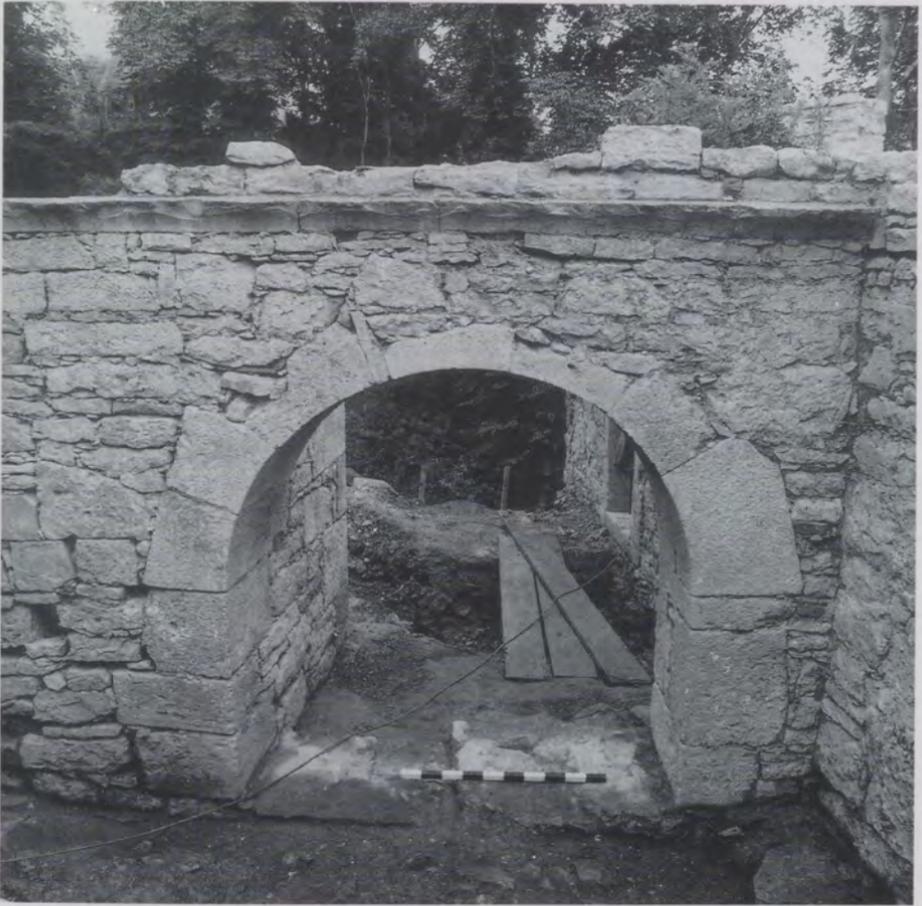
Abb. 23 Substruktionsbogen im Südzwinger

Der schmale Hof zwischen der Ringmauer der hochmittelalterlichen Burg und der Zwingermauer bzw. dem langgestreckten Wirtschaftsgebäude im Südzwinger wurde durch große Bogenstellungen untergliedert (Abb. 23). Dadurch blieben die tiefer gelegenen Zwingerbereiche als Verkehrsflächen zur Erschließung der Wirtschaftsräume erhalten. Gleichzeitig dienten sie aber auch als Substruktion für darüberliegende neue Wohngebäude im Westen und Osten, auf Kernburgniveau. Die oberen Geschosse dieser neuen Gebäude waren wahrscheinlich mit denen des Südgebäudes und des Palas verbunden. Sie beherbergten die Räumlichkeiten der adeligen Hofhaltung und dienten Repräsentationszwecken. Die wirtschaftliche Nutzung der unteren Ebenen beweist die mehrphasige Konstruktion eines Wirtschaftsofens aus Ziegeln, von beträchtlicher Größe, der im Ostteil des Südgebäudes eingebaut wurde (Abb. 24).

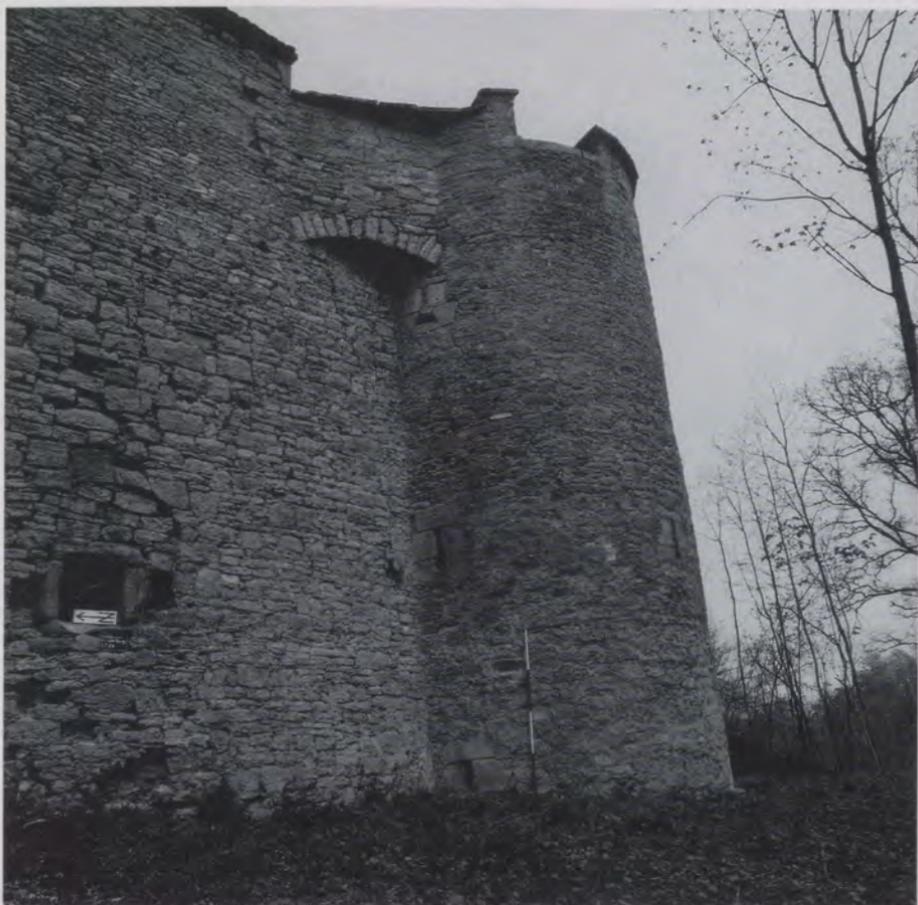
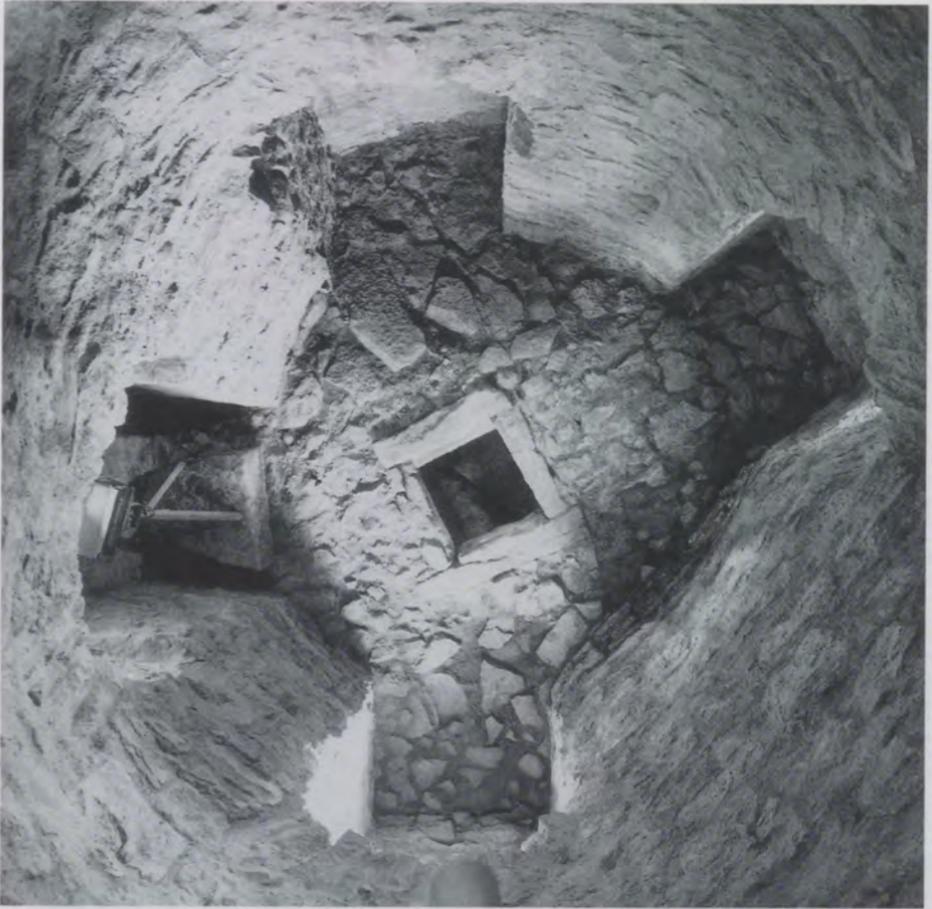
Abb. 25 Süd-Westlicher Eckturm

Weiterhin wurden in die Zwingermauern drei runde Ecktürme (Abb. 25 und 26) und im Norden ein Torgebäude eingefügt, alle Bauteile untergliedert in mehrere Wehrgeschosse mit Schießscharten. Die Kasematten der nördlichen Zwingermauer stellten nun gleichzeitig eine indirekte, gegen Beschuß gesicherte Verbindung zwischen den unteren Wehrräumen des Torgebäudes und dem NO-Turm her.
