# Die Keckenburg in Schwäbisch Hall wird 750 Jahre alt

## Zur älteren Baugeschichte eines mittelalterlichen städtischen Turmbaus

VON ALBRECHT BEDAL

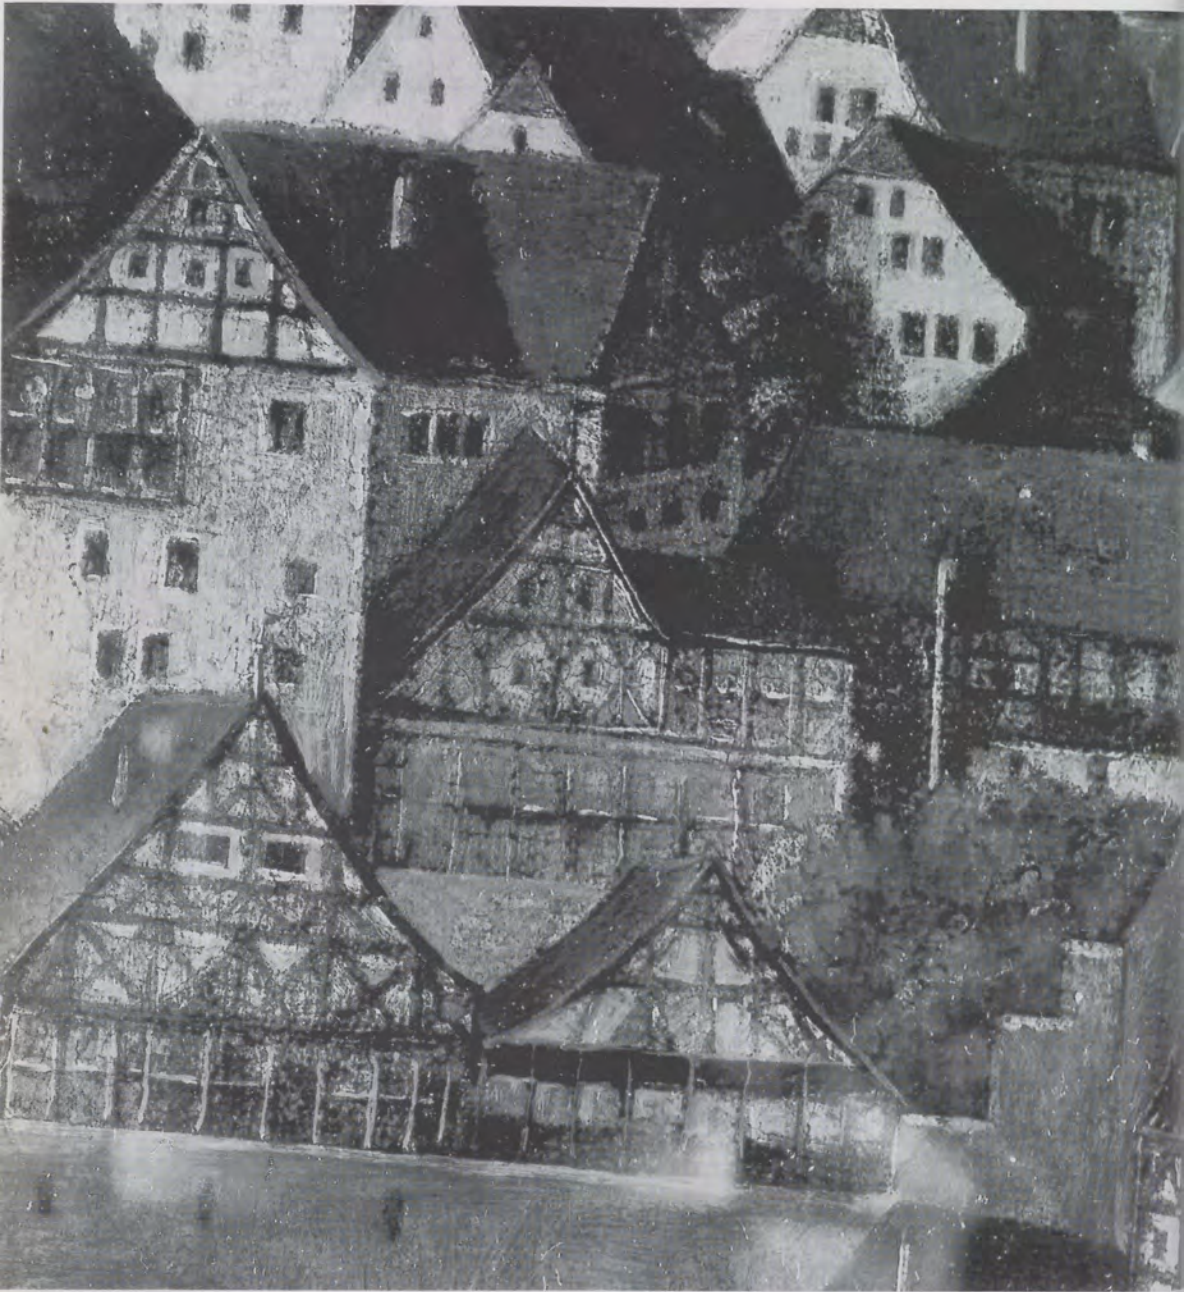
Abb. 11 Keckenburg als Ausschnitt aus einem Gemälde von Hans Schreyer 1643, Schwäbisch Hall, Haalamt. Diese Abbildung ist wohl die genaueste Darstellung der Keckenburg vor den Veränderungen im 18. Jahrhundert
