*Denkmalschutz als Zivilschutz –
Erhebliche Schäden an Umfassungsmauern*

Neue Erkenntnisse zur Baugeschichte – Eine Vorgängerbau des 11. Jahrhunderts (?)

Die Schildmauerburg des frühen 13. Jahrhunderts und ihre späteren Ergänzungen

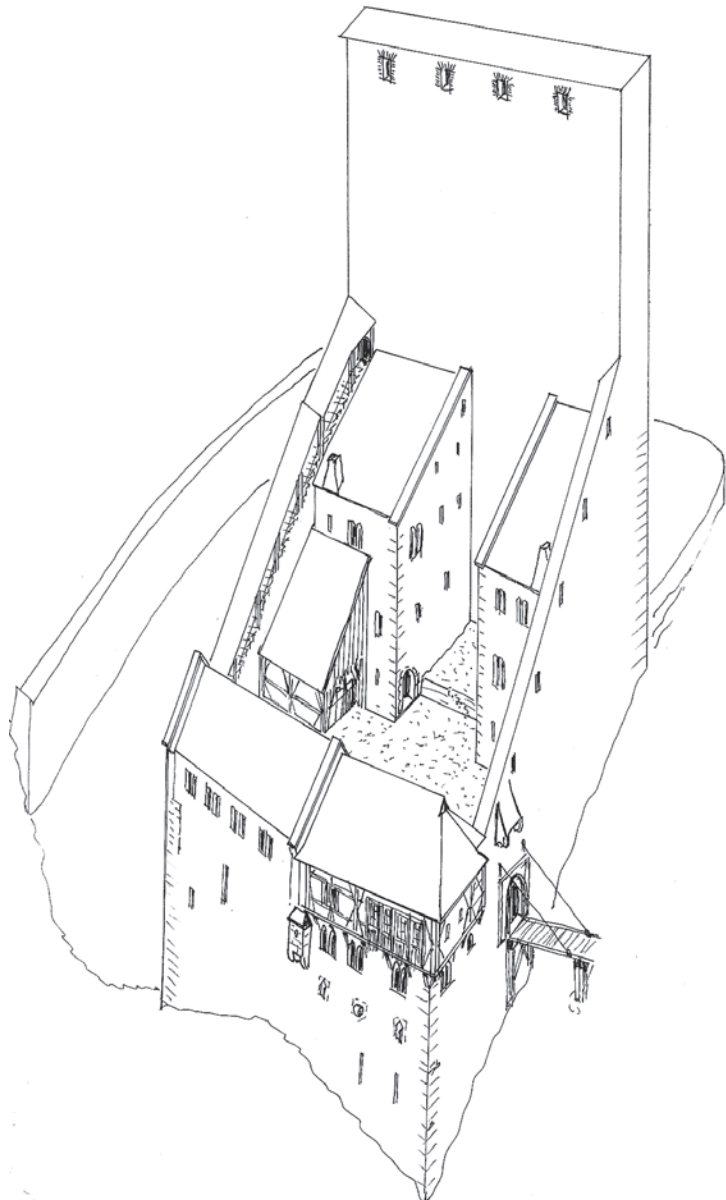
Rekonstruktionsskizze der Burganlage im 14./15. Jahrhundert.

Im Innern des Mauergevierts standen zumindest drei Gebäude. Ein hohes, im Lichten 7,9 x 6,1 m großes Steingebäude mit 1,4 m Mauerstärke befand sich – am besten geschützt von der Schildmauer – in der Südostecke und beinhaltete eventuell den ursprüng-

lichen Palas. Im Südwesten entstand über einem flach gedeckten Felskeller ein weiterer Massivbau von 8,7 x 8,8 m lichter Weite mit 0,9 bis 1,25 m starkem Bruchsteinmauerwerk, der sich zum Burghof hin zunächst vermutlich nur zweigeschossig zeigte. Im Nordwesten war anstelle der Vorgängerburg ein mindestens zweigeschossiger Holzbau errichtet, dessen Funktion unklar ist.

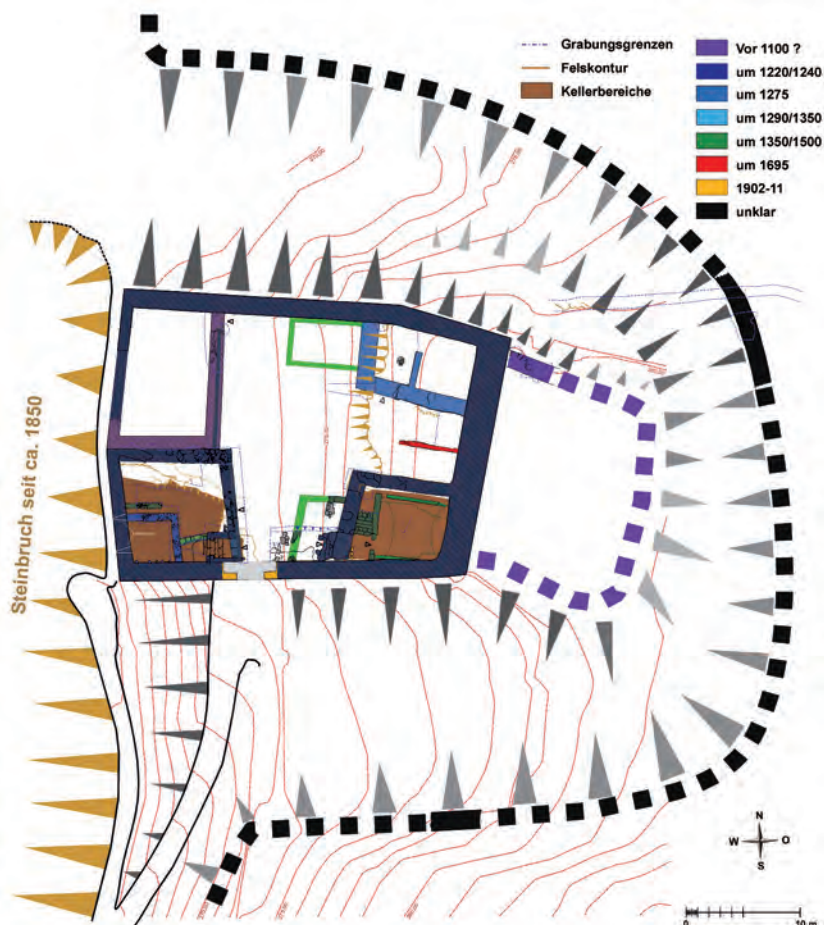
Gesamtplan der Grabungsbefunde mit rekonstruiertem Verlauf der Grabenbefestigung (Stand Januar 2010).

Die Hinweise auf die Vorgängeranlage der bestehenden Burg sind spärlich, wenngleich eindeutig. Anstatt des östlich vor der Schildmauer erwarteten Burggrabens traf die Baggerschaufel hier dicht unter der Humusauflage auf ein Felsplateau, an dessen nördlicher Kante entlang sich Reste einer 1,5 m breiten Bruchsteinmauer befanden. Dieses Mauerwerk wird von der Baugrube der Schildmauer durchschlagen und von einer nachfolgenden Planierschicht überdeckt. Demnach gehörte das Mauerstück zu einer Wehranlage, die schon vor der bestehenden Burganlage existierte und bei deren Errichtung vollständig niederlegt wurde.

Völlig ungeklärt ist das Alter des Burggrabens und dessen Grabenschürzmauer, mit der die Befesti- gungsanlage zur Bergseite und zu den Flanken hin geschützt war. Die bis zu 1,6 m mächtige, den Graben nach außen hin absichernde Wehrmauer war in ihren ergrabenen Teilen lediglich trocken gemauert.

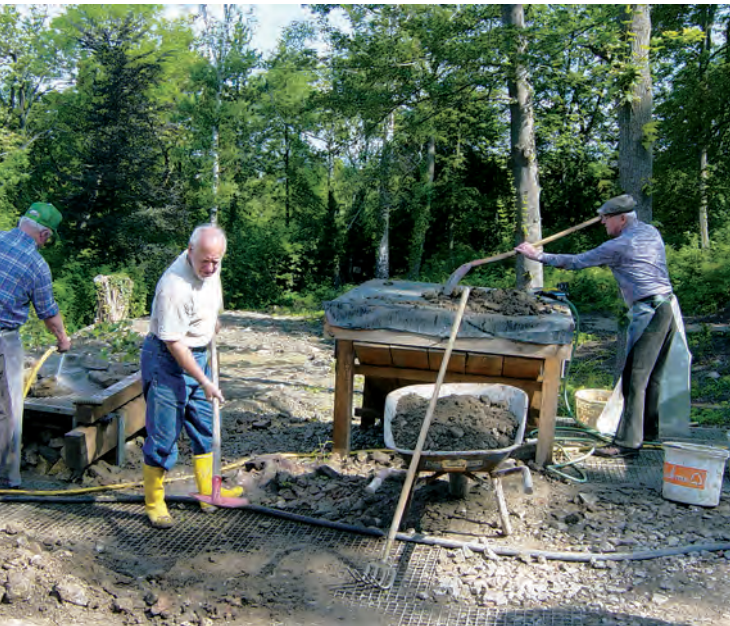
«Scherbabuzzer» bei der Arbeit: Aussieben und Ausschlämmen der Funde aus dem Aushub an selbstgebauten Vorrichtungen.

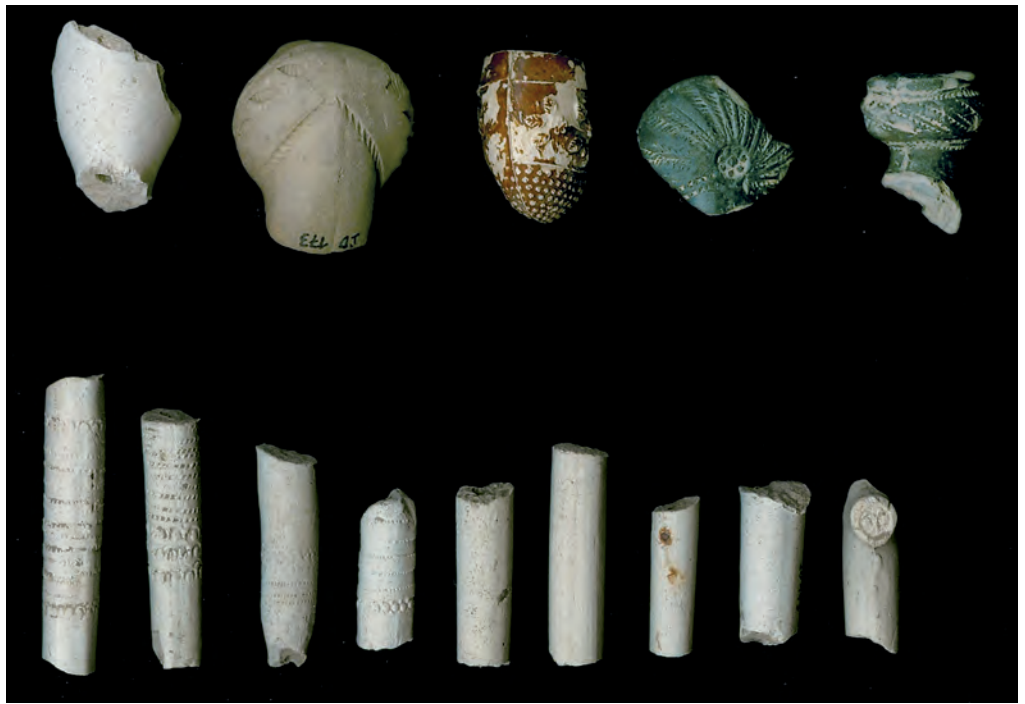
Tonpfeifenfragmente des 17. bis 19. Jahrhunderts aus dem Aushub. Einige Tabakpfeifen stammen sicher aus dem Besitz der Wachmannschaften zur Zeit der Eppinger Linien um 1694/95. Andere dürften Weinbauern gehört haben, die hier ihre Weingärten betrieben haben.

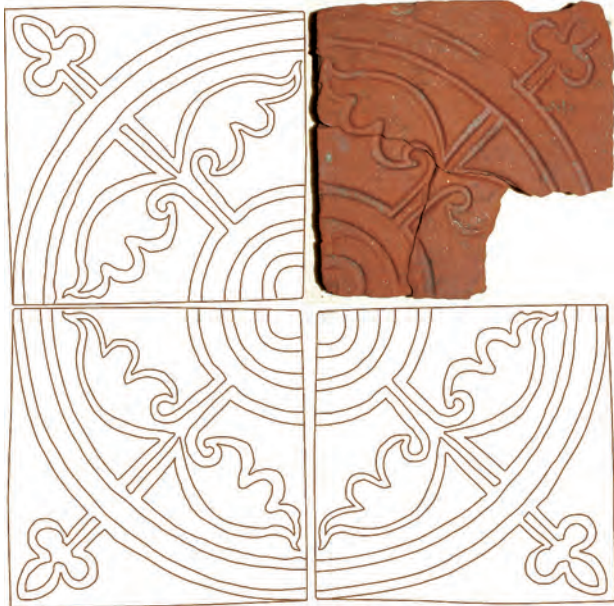
Ornamentierte Bodenfliese («Viertelsrond») mit Lilien- und Palmettenmotiv aus der Bauzeit der Schildmauerburg um 1220/40.

variieren auch die Randformen der Gefäße, was auf unterschiedliche Entstehungszeiten der einzelnen Gefäße hindeutet. Auch fällt auf, dass sich unter den Funden kaum Stücke befinden, die über das Spektrum gewöhnlicher Siedlungsfunde herausragen. Diese Beobachtung trifft insbesondere auf die Verfüllungs- und Auffüllschichten aus der Zeit unmittelbar nach der Burgzerstörung vermutlich von 1504 zu. Dagegen weisen die wenigen älteren Auffüllschichten aus der Bestandszeit der Burganlage einen deutlich höheren Anteil an burgentypischen Funden auf, wie z.B. Signalthornfragmente oder Fragmente einer ornamentierten Bodenfliese.

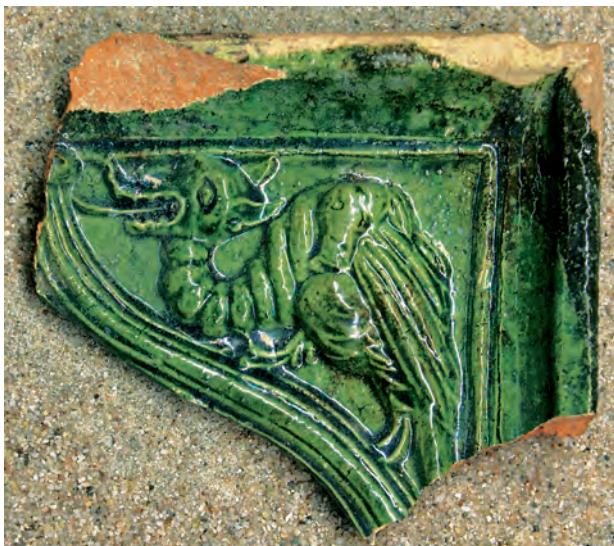
Der Drache von der Löffelstolz: Eckstück einer Nischenkachel der Zeit um 1400 mit burgentypischem Motiv.
