# Die Große Basilika in Langenburg-Unterregenchbach, Kreis Schwäbisch Hall.

Vorbericht über die Ausgrabungen der Jahre 1979 bis 1983

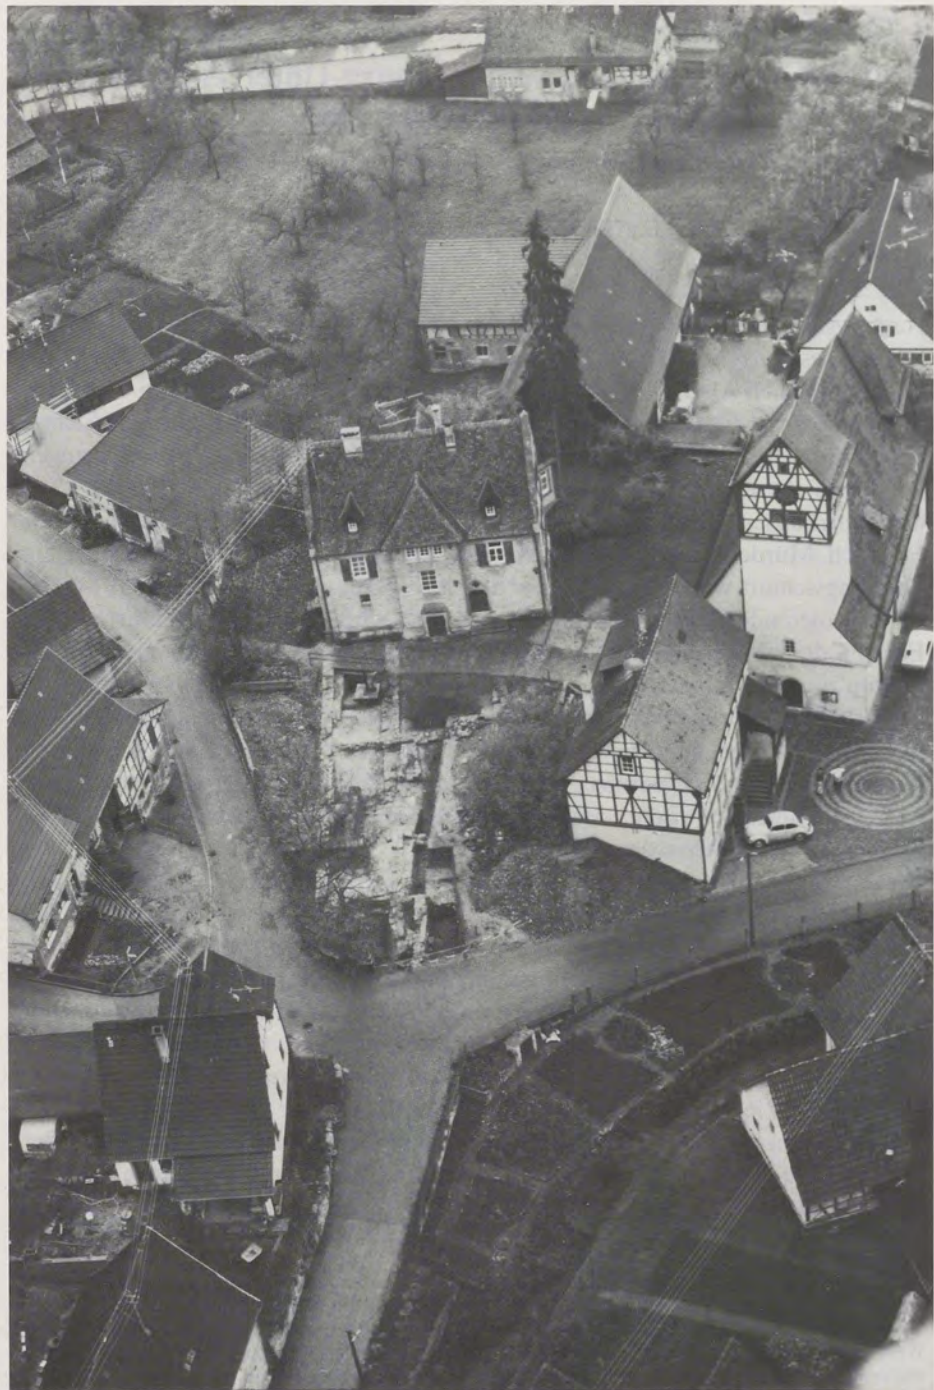
Abb. 1 Grabungsgelände mit Pfarrkirche St. Veit, Pfarrhaus und ehemaligem Schulhaus (Luftaufnahme freigegeben vom Regierungspräsidium Stuttgart B 18943, 10. 5. 82).

Ein von der Landesregierung Baden-Württemberg aufgestelltes Schwerpunktprogramm zur Förderung der Denkmalpflege eröffnete nach Probeuntersuchungen im Jahre 1979 die Möglichkeit, 1980 mit systematischen Grabungen zu beginnen, die sich zunächst auf den westlich an das Pfarrhaus anschließenden Pfarrgarten konzentrierten und gegenwärtig auf den für die Beurteilung der Gesamtsituation wichtigen Bereich zwischen der Großen Basilika und der heutigen Pfarrkirche St. Veit ausgedehnt werden (Abb. 1).

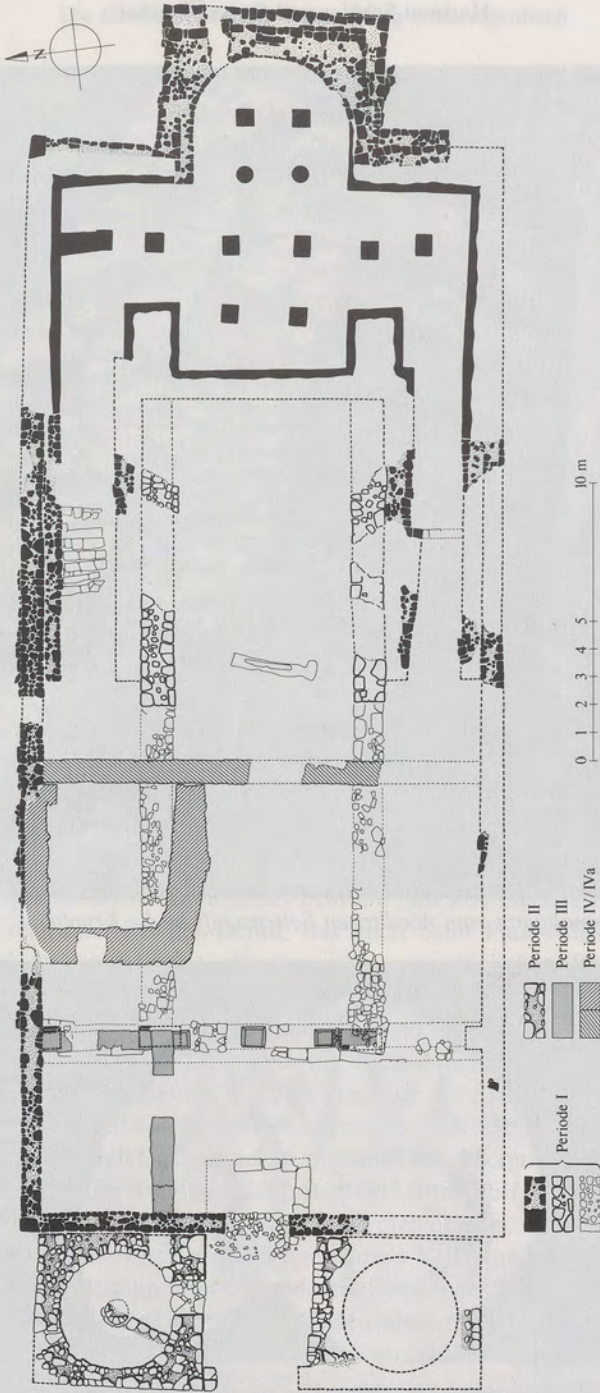
Abb. 3 Gesamtplan der Architekturbeefunde.

In den Grabungskampagnen der Jahre 1979 bis 1983 wurde der gesamte Pfarrgarten, das heißt die Gesamtfläche des Kirchenbaus westlich des Weges zum Pfarrhaus, untersucht. Dabei wurden insgesamt vier Bauzustände der Großen Basilika ermittelt, die im folgenden in ihrer chronologischen Abfolge vorgestellt werden sollen (Abb. 3).

Die Basilika der Periode I, die nach Westen hin mit einem Querhaus abschloß, wurde durch das Anfügen eines Baukörpers erweitert (Abb. 3). Dieser Westbau ist schmäler als die Kirche selbst (die Sandstein-Eckquader wurden offenbar frei sichtbar gelassen) und setzt sich durch eine Baunaht und eine geringere Tiefe der Fundamente deutlich von der Kirche ab.

Etwas westlich der Abgänge zur Krypta errichtete man eine neue Westmauer, so daß die Kirche um etwa die Hälfte ihrer ursprünglichen Länge verkürzt wurde (Abb. 3). Diese neue Westwand erhielt keine Fundamentierung, sie wurde einfach auf den vorhandenen Fußboden gesetzt, eine bautechnisch äußerst problematische Lösung, mit der Bauschäden gleichsam vorprogrammiert worden sein dürften. Noch der Grabungsbefund zeigt, daß die Setzung des Mauerwerks im Bereich der Arkadenfundamente geringer war als in ihrem übrigen Verlauf, was sich in Form von Ribbildungen sehr rasch ausgewirkt haben muß.

Diese Überlegung gewinnt dadurch an Wahrscheinlichkeit, daß der Restbasilika nachträglich ein etwas längsrechteckiger Baukörper angefügt wurde (Abb. 3). Für ihn wurde ein Fundament angelegt, das einmal südlich neben dem älteren der Nordarkade liegt und dann zur alten aufgegebenen Nordwand führt; der Rest der bis auf Fußbodenniveau abgetragenen Nordwand der Basilika wurde als Fundament wiederverwendet. Im Gegensatz zur Westwand der verkürzten Basilika ist hier eine solide Fundamentierung festzustellen, die einmal auf die Deutung als Turmbau hinweisen kann, andererseits legt der Unterschied in der bautechnischen Ausführung nahe, daß zwischen Verkürzung der Basilika und Anfügung des Turms ein nicht näher bestimmbarer zeitlicher Abstand anzunehmen ist.

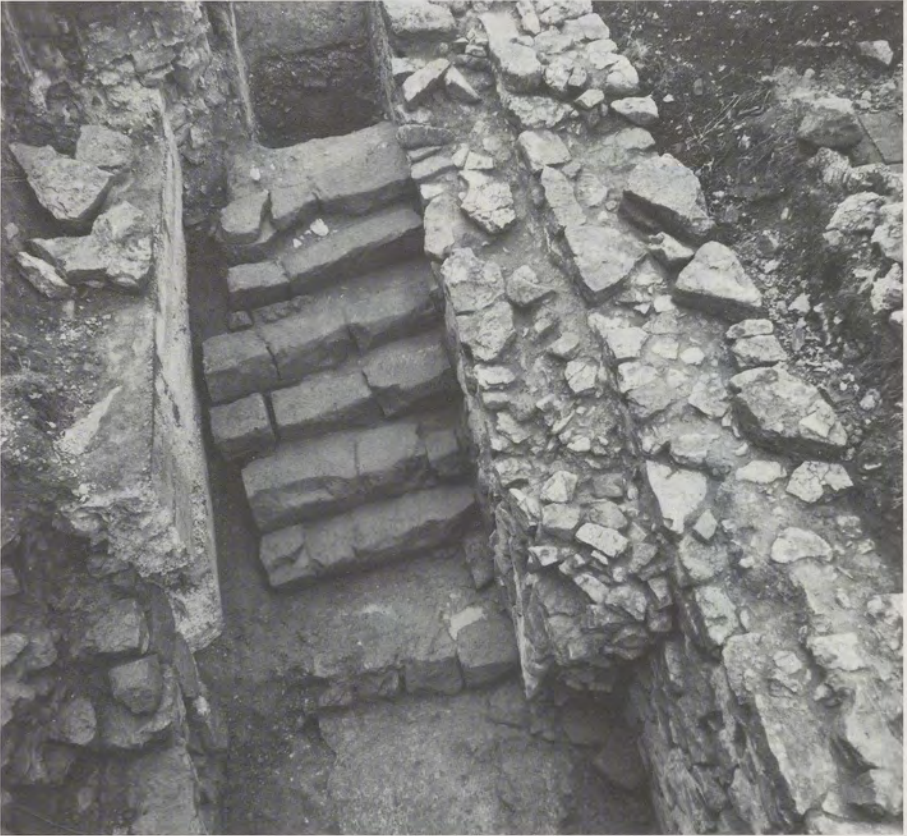
Abb. 4 Treppenabgang vom nördlichen Seitenschiff in die Krypta.

Im östlichen Bereich des nördlichen Seitenschiffs konnte der Abgang vom Kircheniveau zur tiefer gelegenen Krypta freigelegt werden (Abb. 4). Von der Treppe, die seitwärts von Wangenmauern begrenzt wird, hatten sich noch Stufen in situ erhalten. Bei der Anlage des Gartenbrunnens im Jahre 1908 wurden die drei obersten Stufen entfernt, die folgenden verkürzt. Der Fußboden des Seitenschiffs senkt sich beim westlichen Ansatz der Wangenmauern rampenartig und läuft auf die Sandsteinstufen zu, an die sich wiederum ein abfallendes Fußbodenstück anschließt, das sich nach einer weiteren Stufe mit leichtem Gefälle bis auf das Niveau der Krypta fortsetzt. Um dem Estrich und den Stufen besseren Halt zu geben und zugleich Feuchtigkeit fernzuhalten, hatte man einen Unterbau aus Lehm aufplaniert.

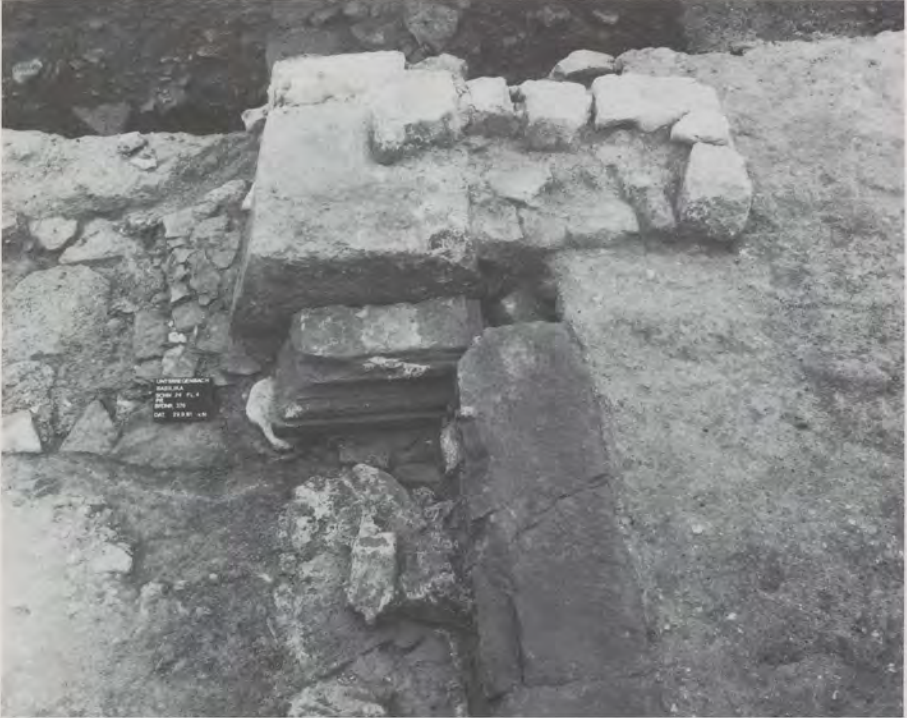
*Abb. 8 Westlicher Pfeiler der Nordarkade in der Fassung Periode III mit Sandsteinstufe zum westlichen Querschiff. Die Vermauerung der Periode III zwischen nördlichem Seitenschiff (links) und Querschiff (rechts) ist teilweise entfernt. An den Pfeiler anschließend Reste der Mauer, die in Periode III den nördlichen Teil des Querschiffs abgrenzt.*

Kirchenbreite eine aus Sandsteinquadern gebildete Stufe (Abb. 8, 10), an die nach Westen hin ein Fußboden anschloß. Diese Stufe erwies sich als Grenze zwischen dem basilikalen Langhaus und einem Querhaus, dessen Fußboden um rund 20 cm höher lag als der des basilikalen Schiffs. Die Westwand des Querhauses war zugleich Abschlußwand der Kirchenanlage.

größeren Querschnitt versehen, die Seitenschiffe wurden nach Westen durch Mauern geschlossen und die Arkade zwischen Hauptschiff und Querhaus erhielt zur Stabilisierung eine eingestellte Doppelarkade (Abb. 8–11).

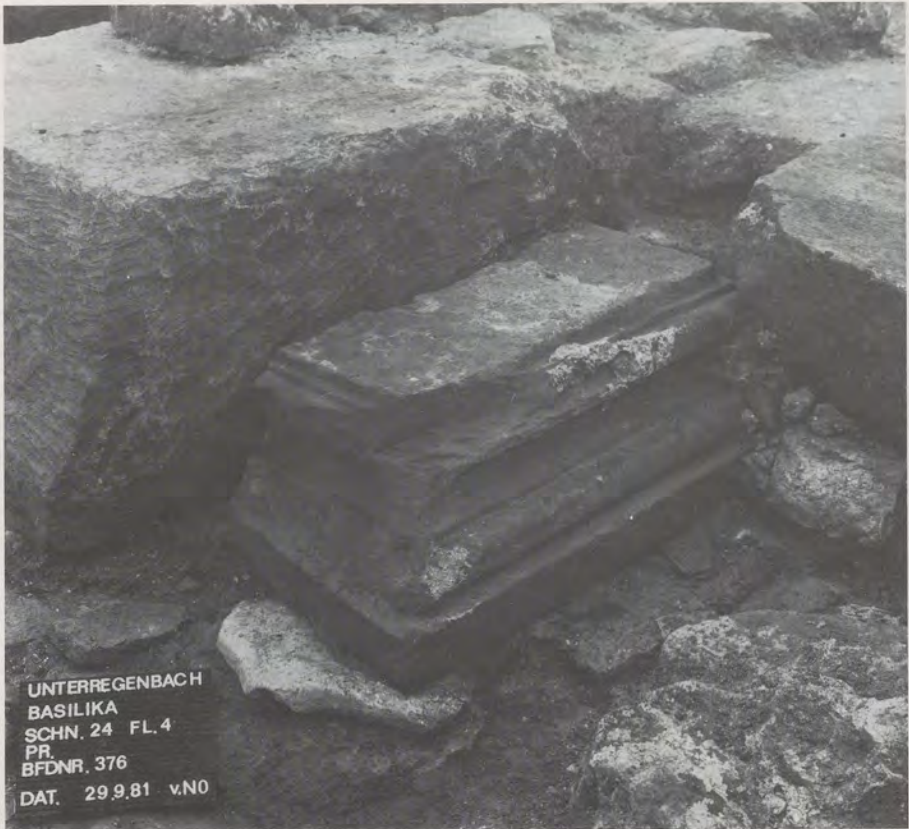
Abb. 9 Rest der attischen Pfeilerbasis Periode I im westlichen Pfeiler der Nordarkade Periode III, vgl. Abb. 8.

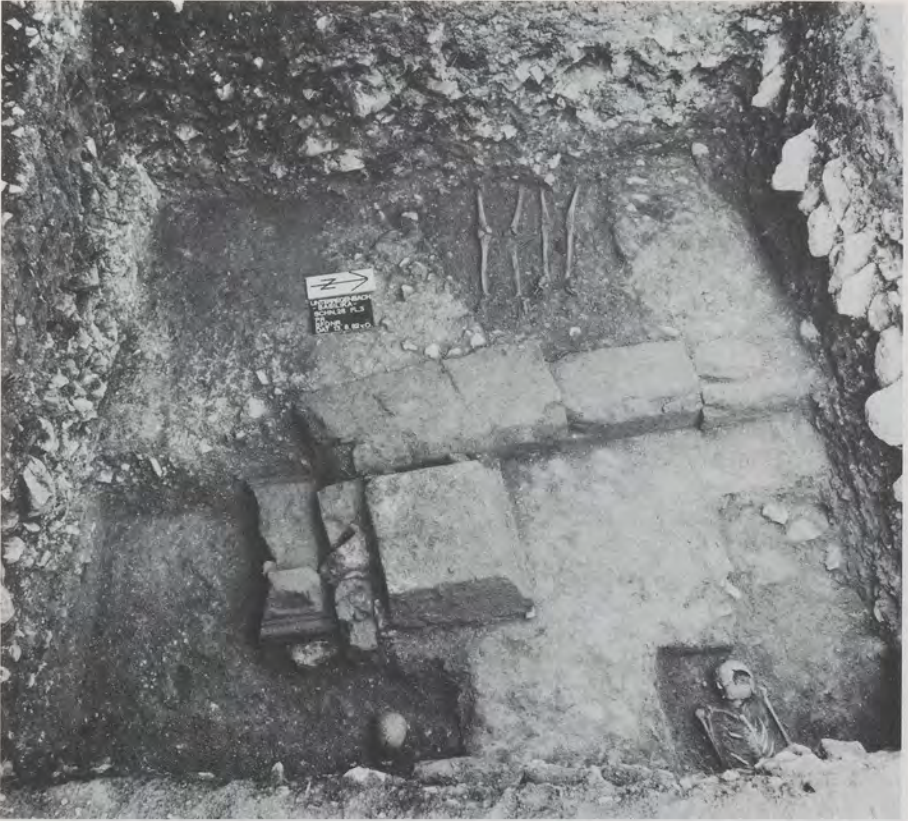
Abb. 10 Reste des westlichen Pfeilers der Südarkade in der Fassung Periode III mit Sandsteinstufen zum westlichen Querschiff. Die Estrichböden sind durch jüngere Bestattungen gestört.

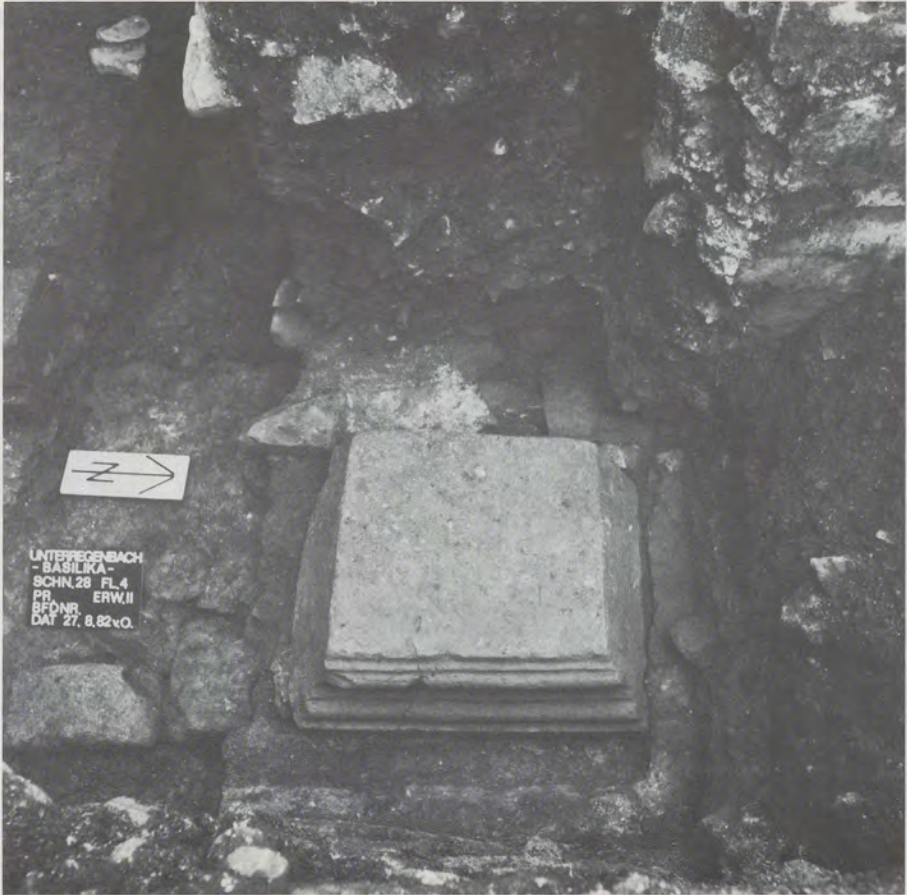
Abb. 11 Basis auf der Mittelachse des Hauptschiffs beim Übergang zum westlichen Querschiff, Periode III. Die attische Basis ist ein überarbeitetes Werkstück der Periode I.

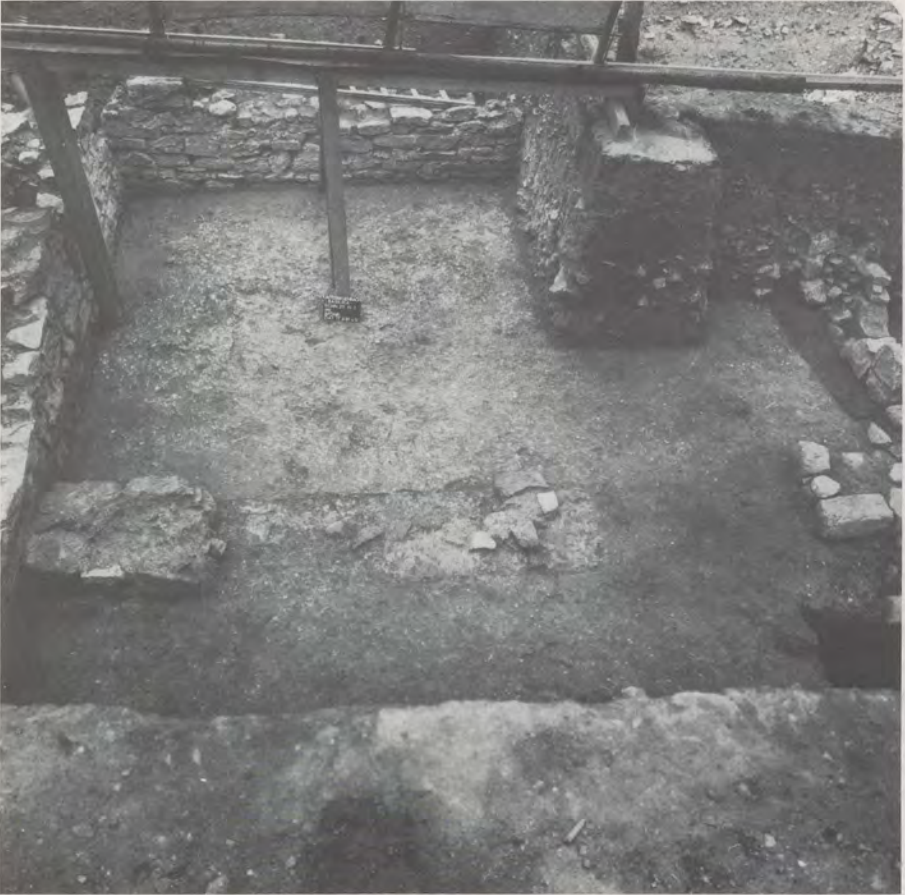
*Abb. 12 Nördlicher Teil des westlichen Querschiffs mit großflächig erhaltenem Estrichboden und Resten der Trennwand Periode III.*

Durch diese Maßnahmen wurde die räumliche Konzeption der Basilika entscheidend verändert. Wirkte das Querschiff im ursprünglichen Zustand wie eine große Eingangshalle, die sich zu den drei Schiffen des Langhauses hin öffnete, so wurde es jetzt von den Seitenschiffen abgetrennt und durch die Doppelarkade im Bogen zum Mittelschiff von diesem optisch abgekoppelt. Diesem Verlust an räumlicher Integration entspricht es, daß man den nördlichen Teil des Querschiffs darüber hinaus durch eine ost-west-gerichtete Mauer abtrennte (Abb. 12). Gerade diese Maß-
