# Hochmittelalterliche Grabungsbefunde in St. Jakob zu Niederstetten

Von Günter Stachel

In der evangelischen Stadtkirche St. Jakob zu Niederstetten, Kreis Bad Mergentheim, wurde vom 1. bis 20. August 1961 im Auftrage des Staatlichen Amtes für Denkmalpflege Stuttgart vom Verfasser eine Grabung durchgeführt. Der Anlaß für die archäologische Untersuchung war einerseits die gründliche Renovierung der Kirche und andererseits eine wissenschaftliche Fragestellung, die sich im Zusammenhang mit der vom gleichen Amt durchgeführten Denkmäler-Inventarisierung des Kreises Bad Mergentheim ergeben hatte.<sup>1</sup> Es sollte das Aussehen des dem spätromanischen Schiff zugehörigen Chores geklärt werden, der dem heutigen, 1788 bezeichneten Chor voranging.

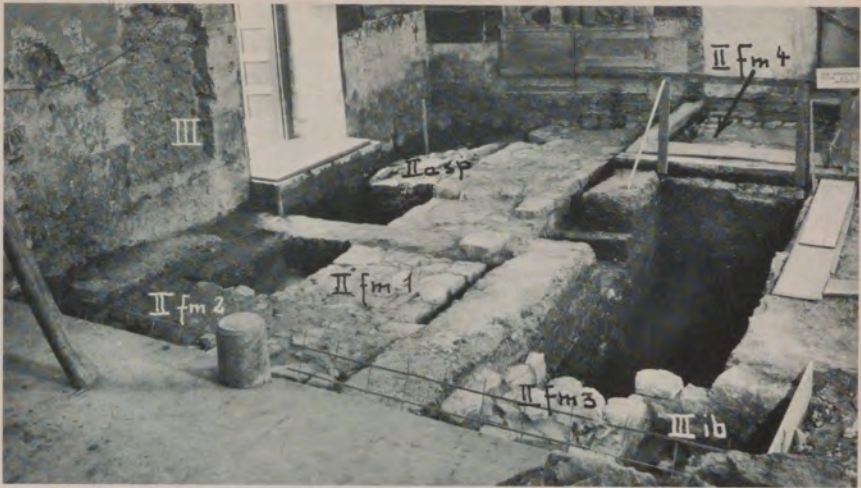
Tafel 3/1. Niederstetten, St. Jakob. Grabung von SW.

Lage: Schnitte 3 und 5; Abb. 3; Tafel 3/1  
UK nicht ergraben; OK im S 306,14, im N 306,03; erfaßte Lg außen 3,70, innen 2,34;  
rekonstruierte Lg außen 7,46, innen 4,66; Br 1,40

Lage: Schnitt 3; Abb. 2—4; Tafel 3/1 und 4/1

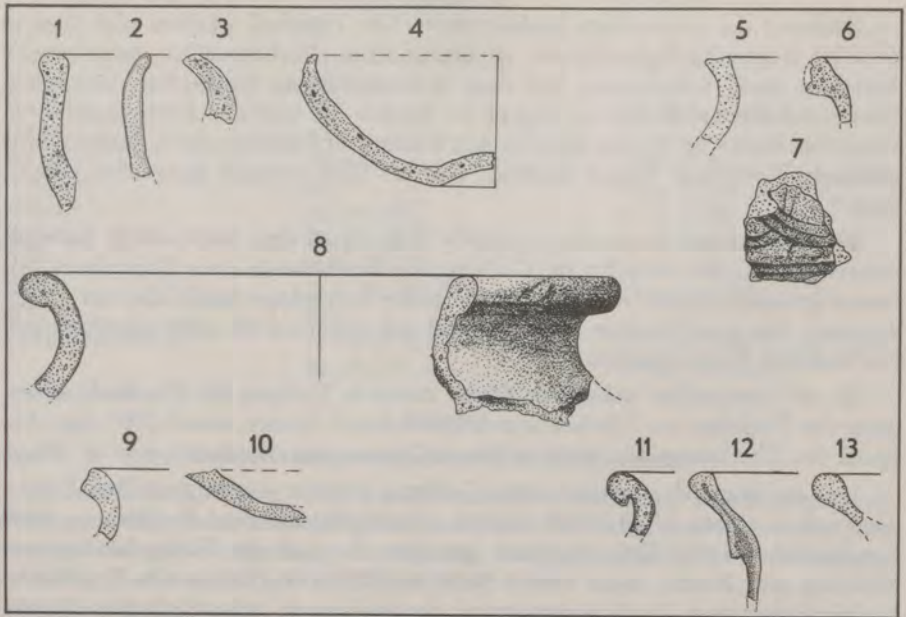
Abb. 5. Niederstetten, St. Jakob. Keramik. Maßstab 1 : 2.

Die Scherben 5/8, 9, 10 weisen hartgebrannten Ton mit reichlicher feinsandiger Beimengung auf. Die Gefäße dieser Gruppe sind gewülstet und auf einer schnelllaufenden Scheibe nachgedreht. Das Fragment 5/8 ist im Kern grau, außen und innen rotbraun gemantelt und schließlich auf der Oberfläche schwarz geschmaucht. Das Profil ist für die Zeit um 1200 kennzeichnend, kann aber auch noch später auftreten. Das kleine Bruchstück 5/9 besteht aus grauem, schwarz geschmauchten Ton und ist ebenfalls in diese Zeit um 1200 zu datieren. Die Scherbe 5/10, aus hellrotbraunem Ton, zeigt einen Knick in der Wandung. Es läßt sich nicht sicher entscheiden, ob die auf der Zeichnung gegebene Interpretation als Teil eines Linsensbodens, wie er am Oberrhein häufig vorkommt, richtig ist.

Die letzte Gruppe ist auf der Töpferscheibe frei aufgedreht. Der Ton der Randstücke Abb. 5/11, 12, 13 ist wieder vorwiegend mit Kalkspat gemagert und noch härter gebrannt, so daß er etwas schiefrig bricht. Der Bruch ist im Kern hellgrau und rings bleifarben ummantelt. Das Randstück 5/11 besitzt auf der Außenseite einen metallischen Schimmer. Seine Gestalt gehört einem weit verbreiteten Typus an, der für die 2. Hälfte des 14. und die 1. Hälfte des 15. Jahrhunderts zu belegen ist. Das Bruchstück 5/13 ist zu einem entsprechenden Profil zu ergänzen. Das nicht sehr typische Randprofil 5/11 gehört vielleicht dem 14. Jahrhundert an.
