Burg Amlishagen

I. Die denkmalpflegerischen Probleme

VON HARTMUT SCHÄFER

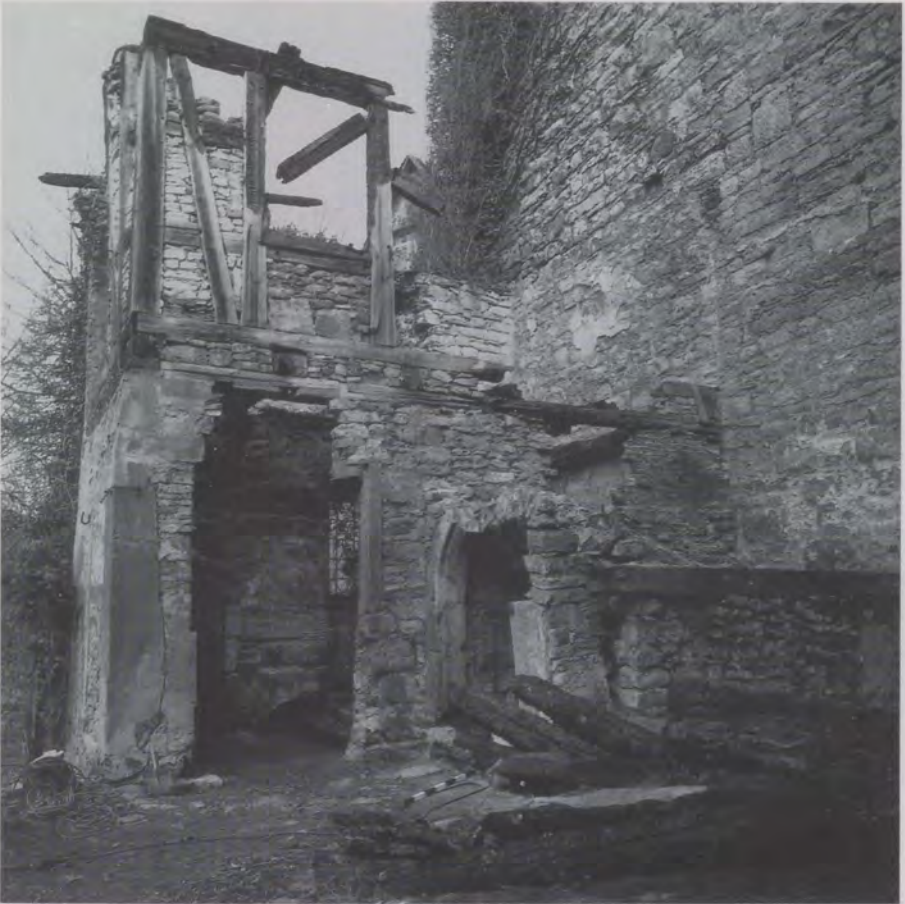
*Abb. 2 Burg Amlishagen, Brandruinen des Efeuhäuschens
(Foto: Landesdenkmalamt Baden-Württemberg)*

Die Sanierung von Burg Amlishagen war nicht auf den älteren Baubestand des Mittelalters und der frühen Neuzeit zu beschränken, sondern mußte auch jenen Teil der Bebauungsgeschichte der Burg einbeziehen, welcher der Zeit nach dem Abbruch des Großteils der im mittleren 19. Jahrhundert als Belastung empfundenen historischen Bebauung angehört. Hier ist insbesondere der Archivbau zu nennen, der rohbaumäßig instandgesetzt wurde, die Wiedererrichtung des abgebrannten Efeuhäuschens und auch des Schuppens über dem vor der Schildmauer liegenden Keller.

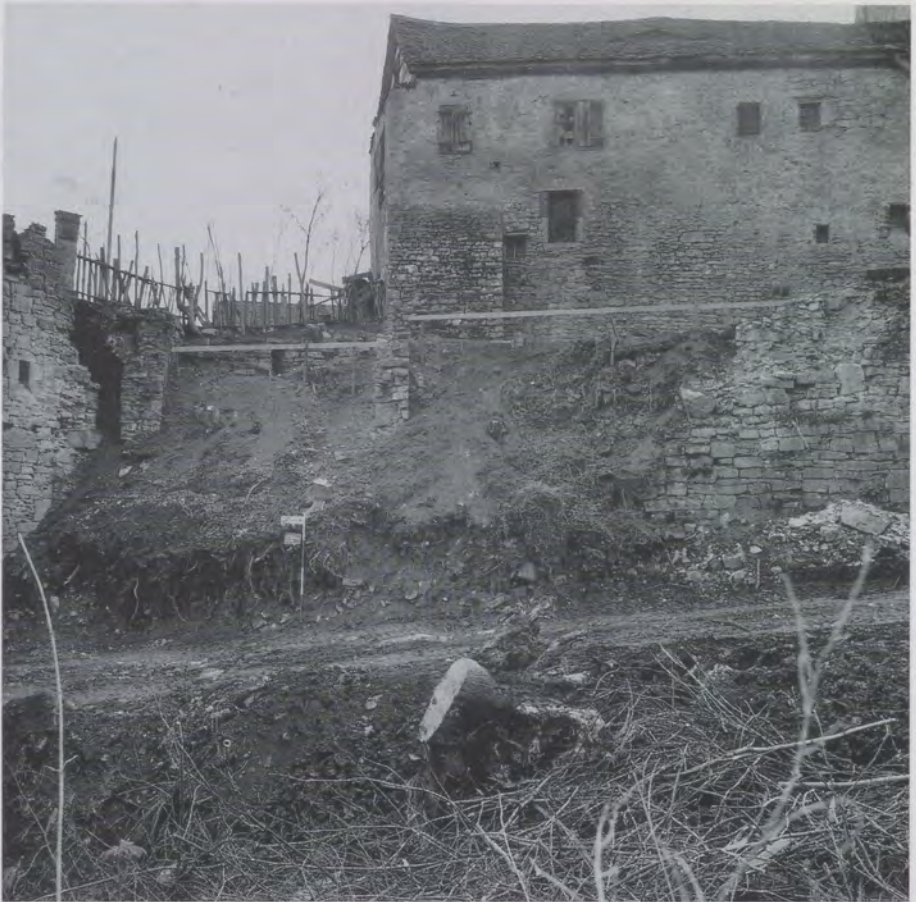
Abb. 3 Burg Amlishagen, eingestürzte Ostmauer zu Beginn der Sanierungsmaßnahme 1984 (Foto: Landesdenkmalamt Baden-Württemberg)

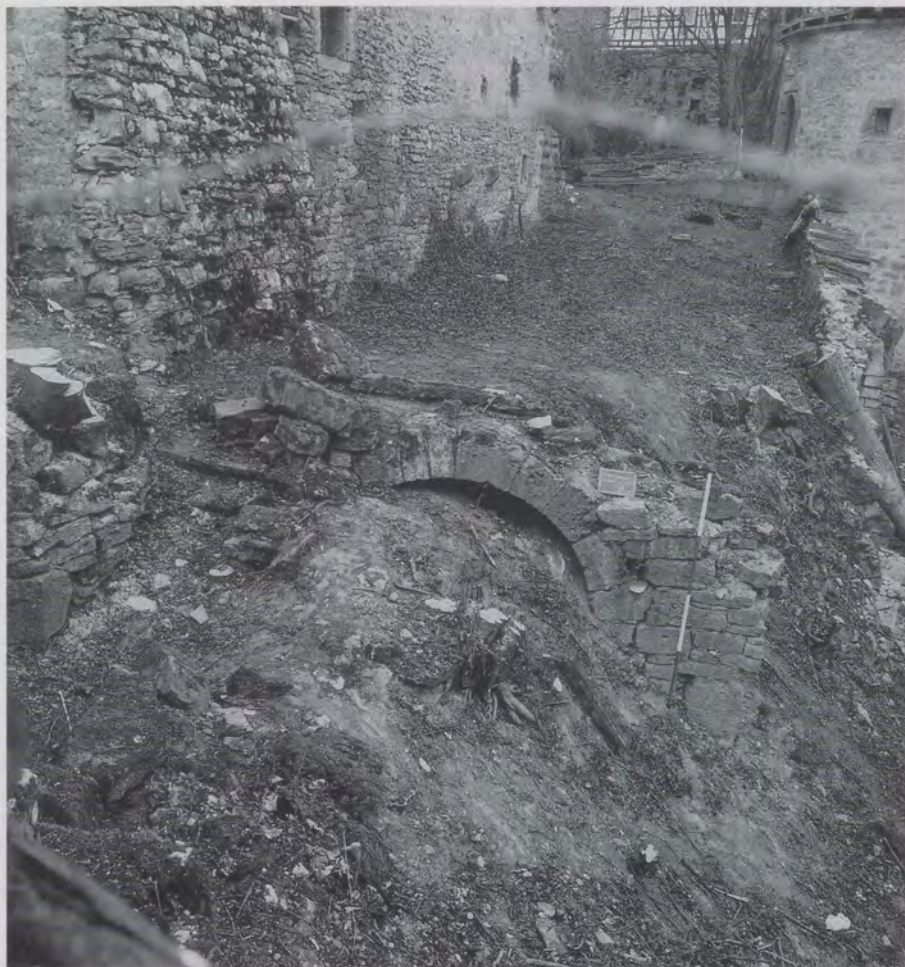
Abb. 4 Burg Amlishagen, Bereich zwischen Ostmauer und Archivgebäude nach Entfernung des Bewuchses, 1984 (Foto: Landesdenkmalamt Baden-Württemberg)

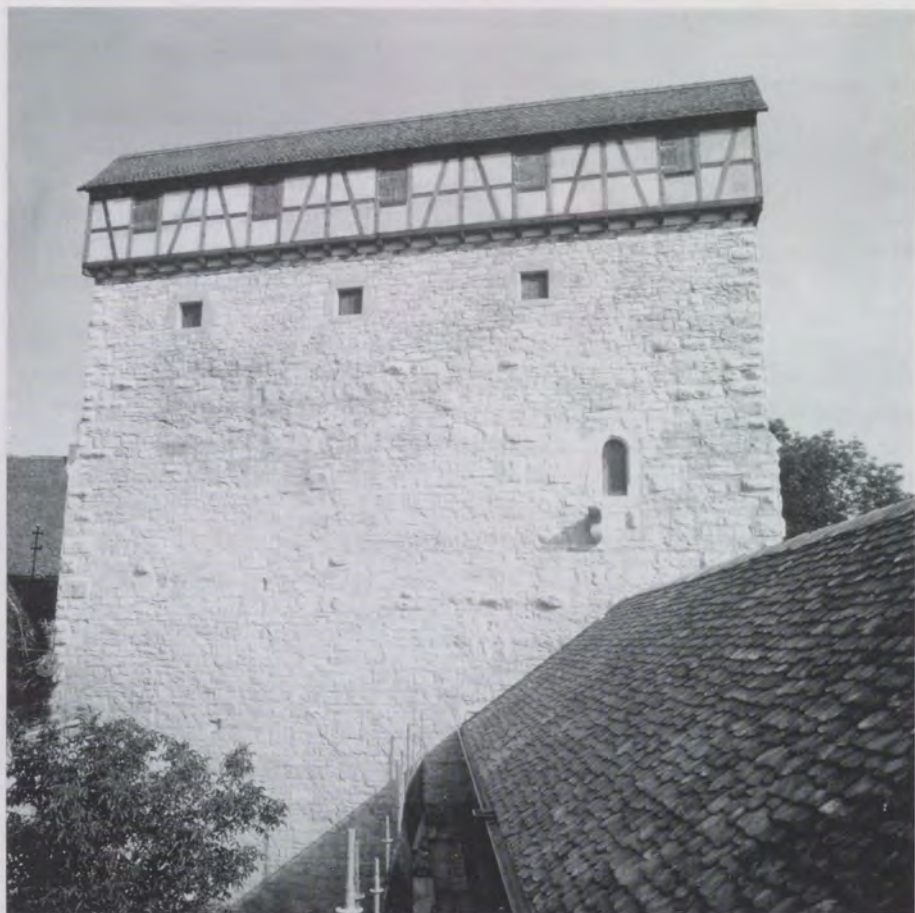
*Abb. 6 Burg Amlishagen, Schildmauer nach der Sanierung, 1988
(Foto: Landesdenkmalamt Baden-Württemberg)*

Bei der bauarchäologischen und gefügekundlichen Untersuchung der Schildmauer hatte sich gezeigt, daß hier – wohl zeitgleich mit dem Burgegebäude von 1502 – ein aufgesetztes Fachwerkgeschoß vorhanden war, das seinerseits eine noch ältere Konstruktion ersetzt haben kann. Diese Information und die Notwendigkeit, den in der Schildmauer integrierten, gewölbten Wehrgang dauerhaft vor Witterungseinflüssen zu schützen, führten zu der Entscheidung, die Schildmauer mit einem neuen Fachwerkgeschoß zu versehen.

Ein Schutz gegen Witterungseinflüsse hätte sich auch durch eine Kronensicherung der Schildmauer erreichen lassen oder aber dadurch, daß man das vorgefundene verrottete Pultdach durch ein neues ersetzte. Abgesehen davon, daß in diesem Bereich die künftig notwendige Bauunterhaltung mit einem Fachwerkgeschoß leichter zu bewerkstelligen ist als bei einem Pultdach, erschien es vertretbar, hier den Versuch zu unternehmen, dem Betrachter die Mächtigkeit der wehrhaften Konstruktion beispielhaft vor Augen zu führen und ihm die optische Wirkung zu verdeutlichen, die von derartigen Befestigungsbauten ausgegangen ist.

Zu einer detailgetreuen Rekonstruktion des Fachwerkgeschosses hat man sich trotz des didaktischen Ziels dennoch nicht entschlossen, sondern sich bewußt darauf beschränkt, das unterstellbare Bauvolumen des aufgesetzten Wehrgangs nachzuzeichnen unter Verzicht auf jeden Versuch, hier konstruktive oder gestalterische Baugewohnheiten der Vergangenheit nachahmen zu wollen. Folglich wurde der neue Baukörper so realisiert, wie es heutiger Konstruktionsweise entspricht.
