# Bauhistorische Untersuchungen im Backnanger Rathaus

Von Johannes Gromer und Anja Krämer

Die Stadt Backnang beabsichtigt ihr Altes Rathaus – ein Kulturdenkmal von besonderer Bedeutung gemäß § 28 des baden-württembergischen Denkmalschutzgesetzes – in nächster Zeit bautechnisch zu sanieren und umzustrukturieren. Um zuverlässige Planunterlagen und einen Überblick über die historische Substanz des Gebäudes zu erhalten, erteilte die Stadtverwaltung den Verfassern den Auftrag zu einer vorbereitenden Bestandserfassung und -analyse.

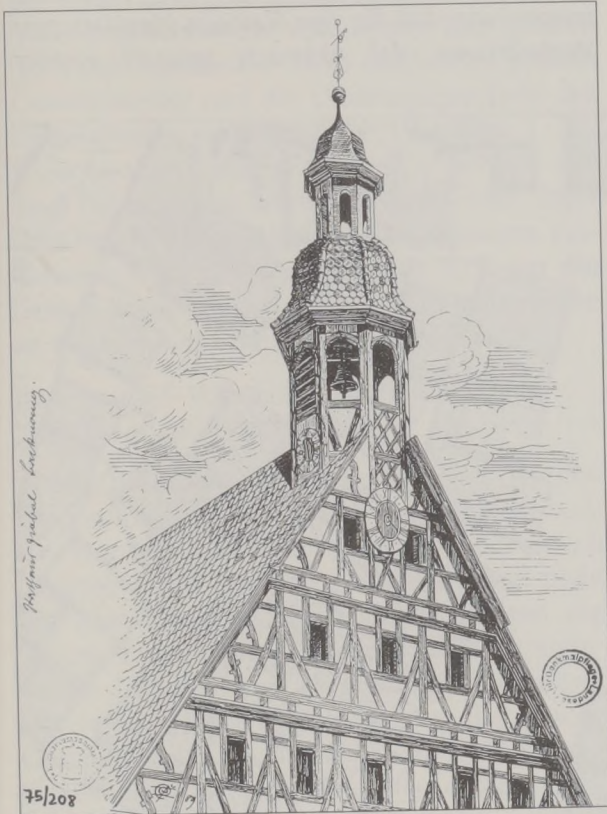
Abb. 1: Ostgiebel des Backnanger Rathauses, Zeichnung von Joseph Cades aus dem Jahr 1889.

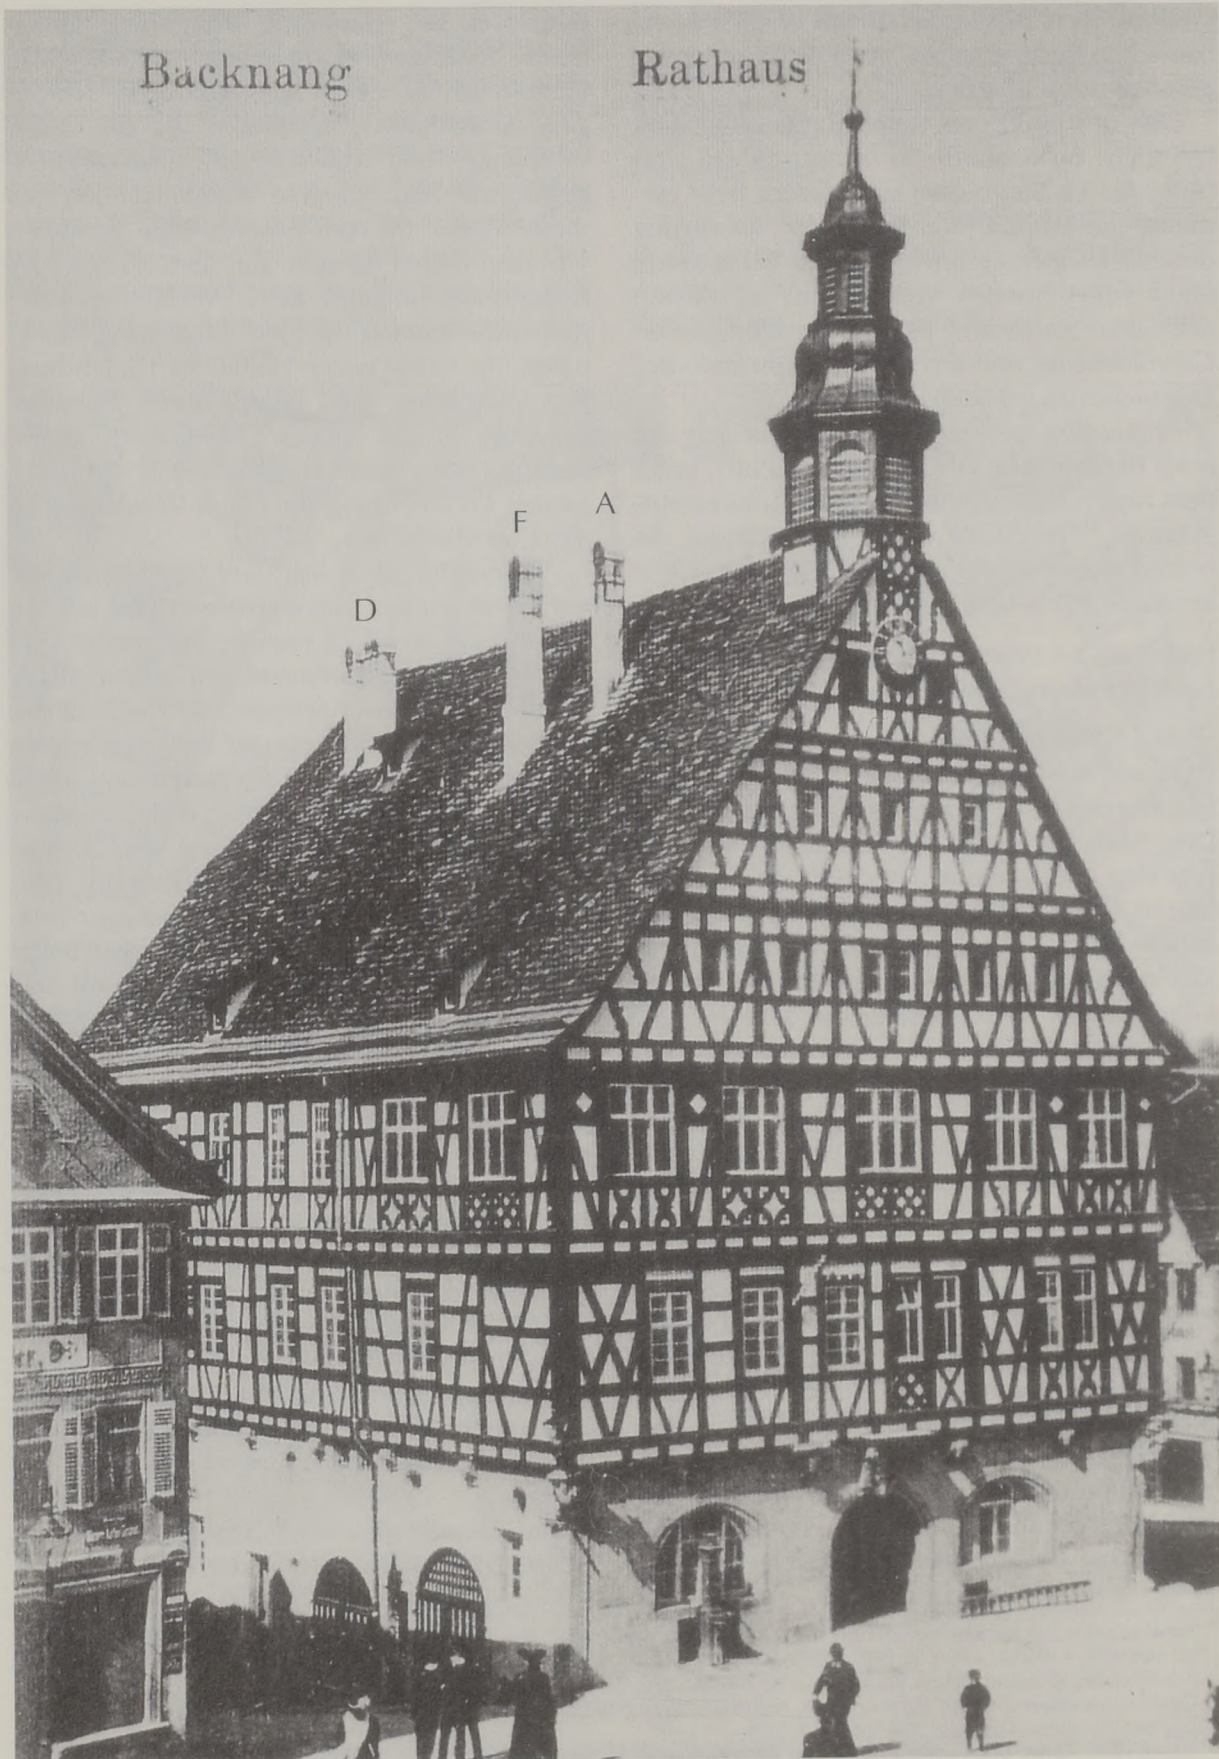
Der Backnanger Katasterplan von 1832 zeigt am südlichen Ende der Rathaus-Ostgiebelwand einen kleinen Vorbau. Hierbei handelt es sich nicht um eine Außentreppe zum ersten Obergeschoß, wie man auf den ersten Blick annehmen könnte, sondern um die Darstellung des an dieser Stelle auch auf älteren Fotografien noch nachgewiesenen Brunnens (Abb. 3). Die ovale Binnenzeichnung im Katasterplan soll vermutlich einen Brunnentrog darstellen.<sup>1</sup>

Abb. 3: Historische Ansicht des Rathauses aus der Zeit um 1890.

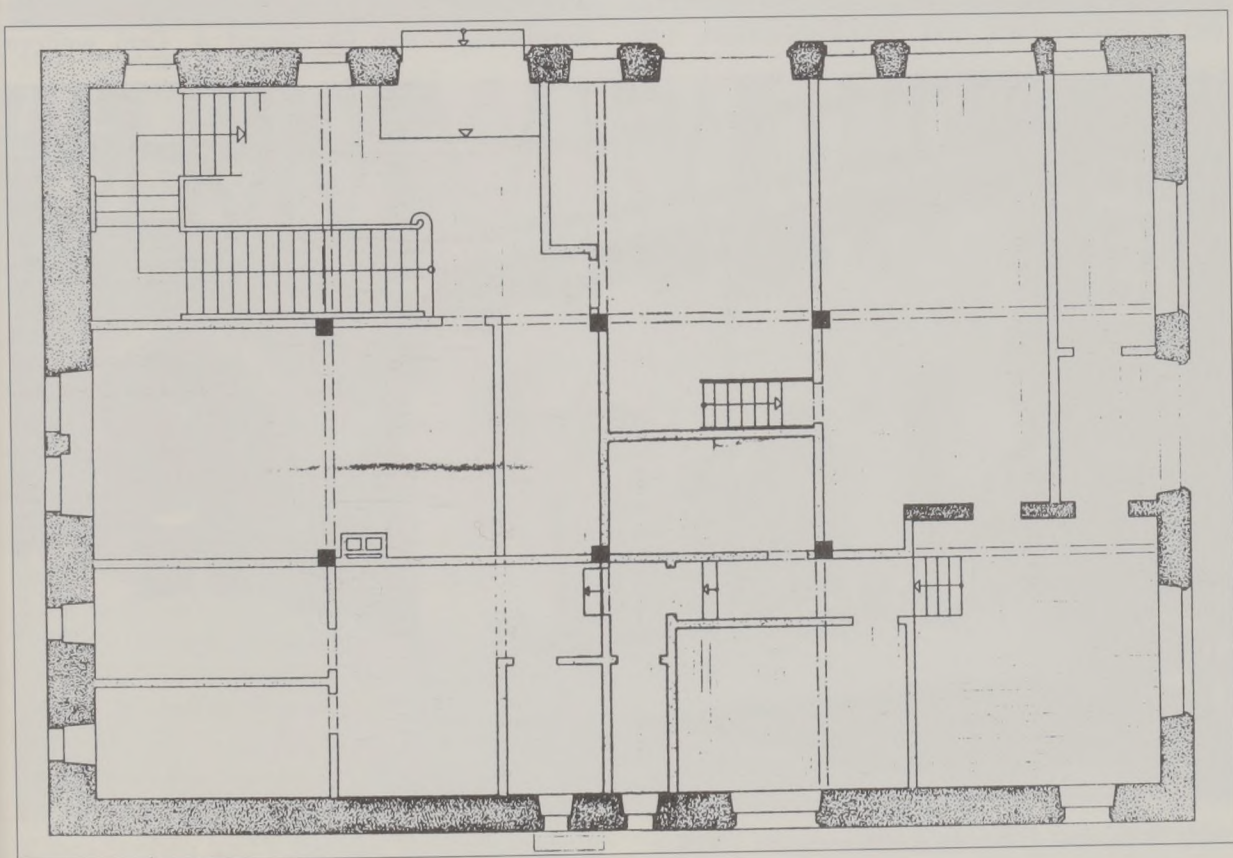
aus dem Jahr 1935 ist er noch nicht vorhanden (Abb. 7). Auch die Südwand des Vorräume Raums 0.14 ist möglicherweise älteren Datums. Der Plan von 1935 und ein Bestands(?)Plan aus den 50er Jahren zeigen hier eine kräftig dimensionierte, nach Westen laufende Mauerwerkswand (Abb. 8). Ebenfalls noch aus dem 19. Jahrhundert stammt die Ostwand von Raum 0.09. Sie besteht aus Fachwerk mit Ziegelsteinausfachungen. Die Hölzer sind gesägt.

im Umbauplan von 1935 bereits eingezeichnet (Abb. 7). Auch das westliche Fenster von Raum 0.11 war damals schon nach Süden verbreitert worden. Der Plan von 1953 scheint dagegen im Bereich der Südwest-Ecke fehlerhaft zu sein (Abb. 8). Die übrigen Wände stammen aus der zweiten Hälfte des Jahrhunderts. Meist handelt es sich um sehr dünne Leichtbauwände.

Abb. 8: Erdgeschoß-Grundriß, Bauaufnahme von Reiner Serve, 1953 (Institut für Baugeschichte der Universität Stuttgart).

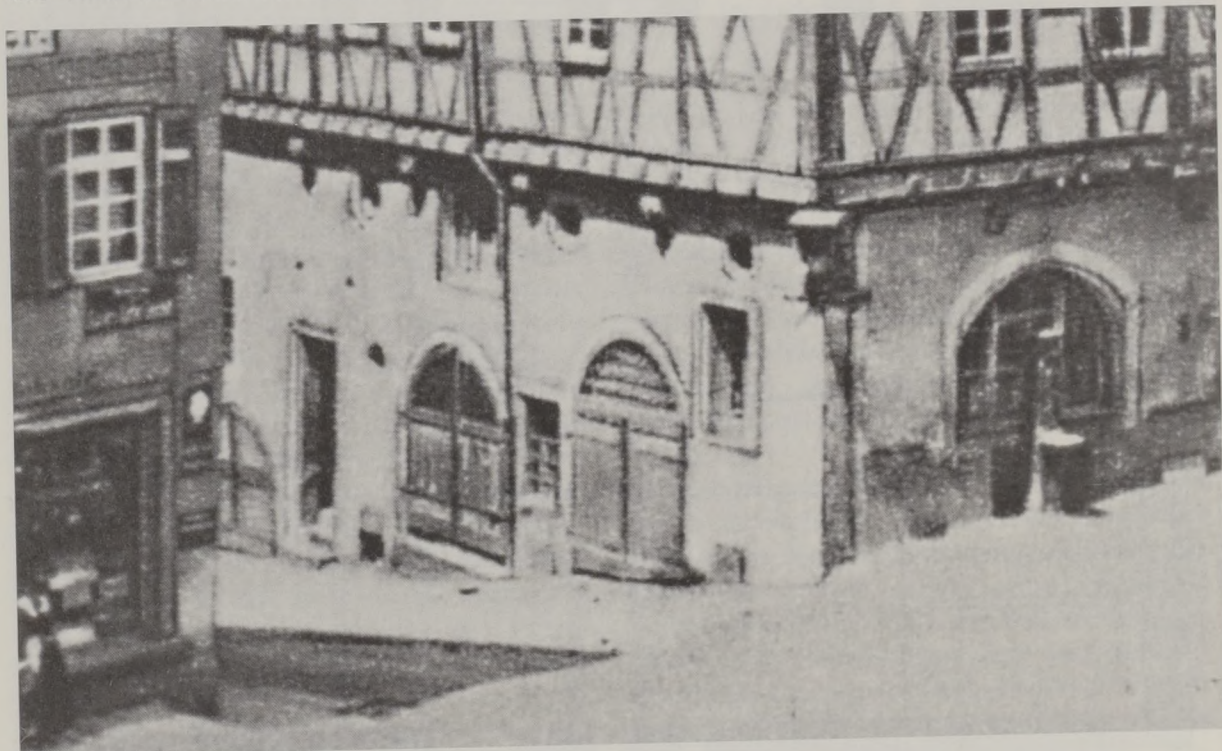
Abb. 9: Südost-Ecke des Rathauses um 1905.

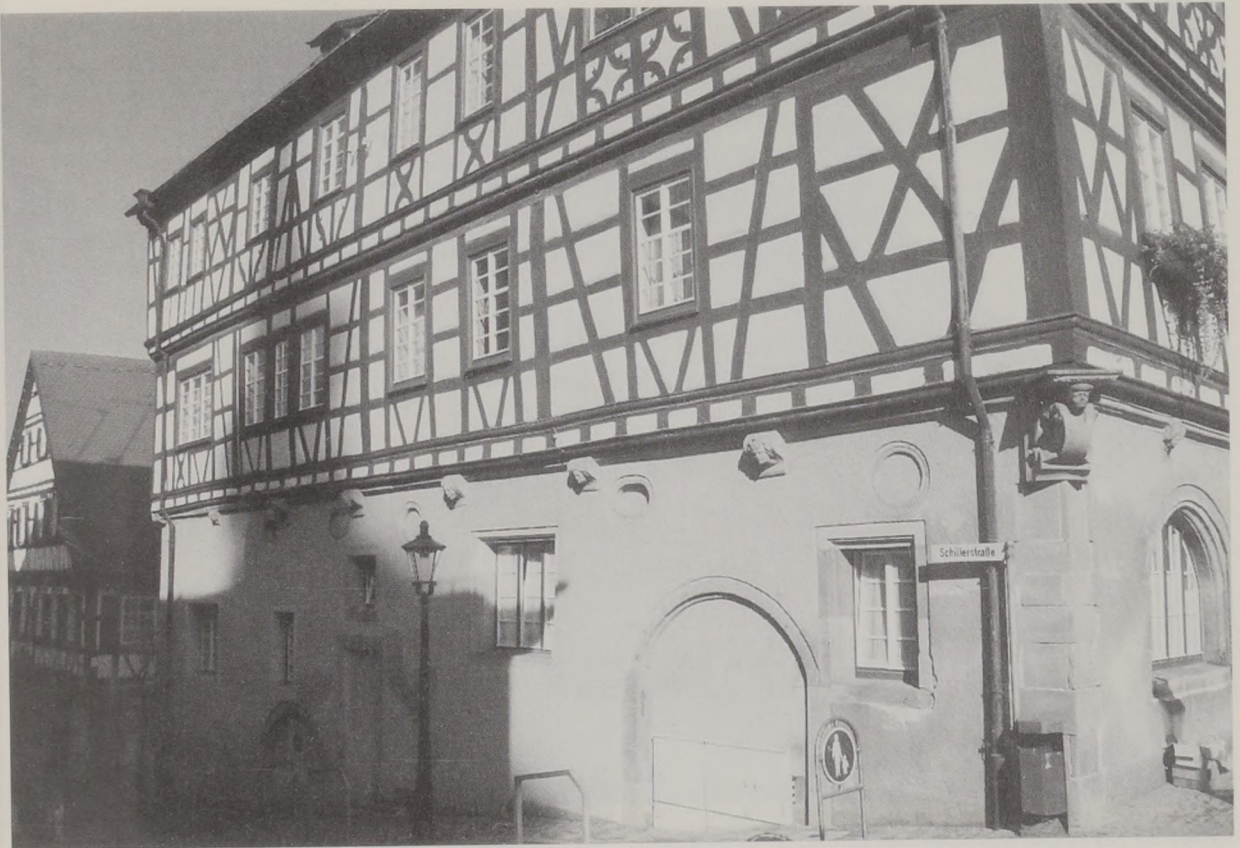
Abb. 10: Ansicht von Südosten.

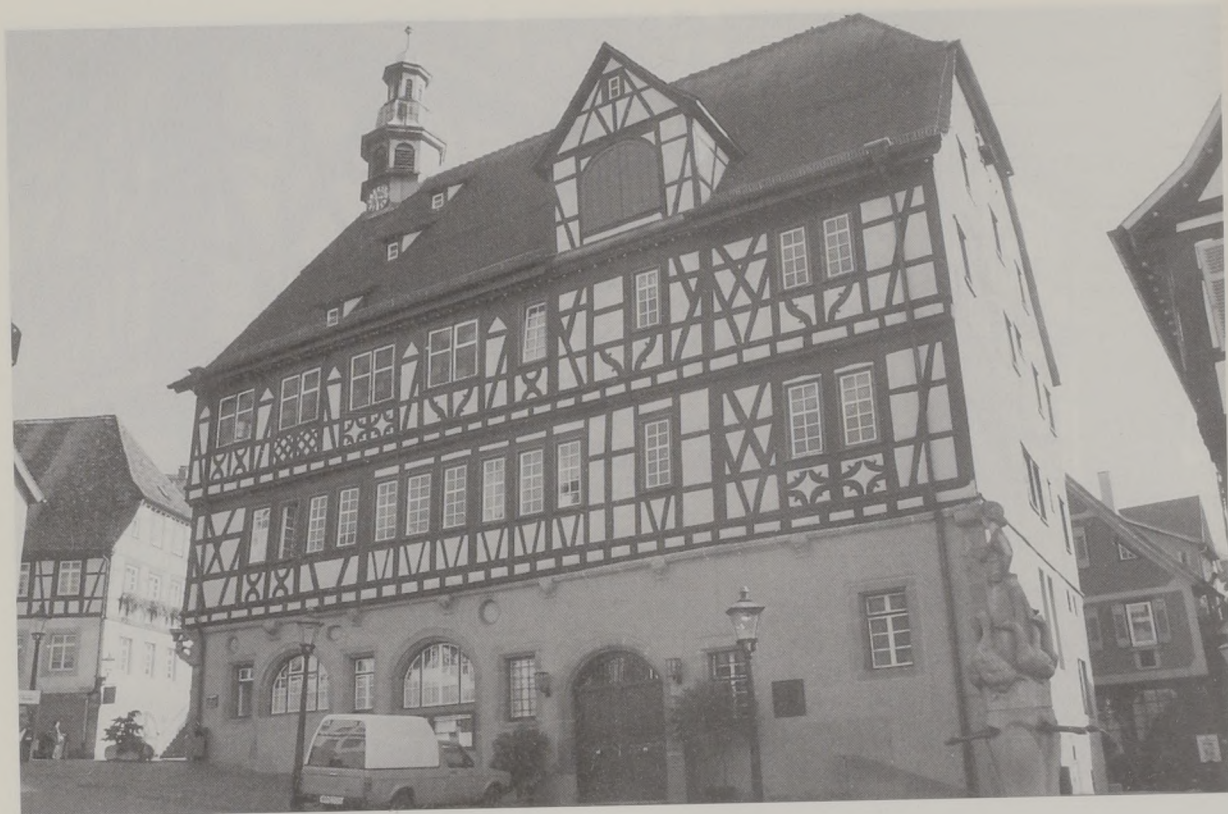
Der auf allen älteren Fotografien sichtbare Pumpbrunnen aus der Zeit vor 1900 vor dem südlichen „Lünetten“-Fenster der Ostfassade verschwand um 1930. An der Nordfassade wurde lediglich ein Oval-Fensterchen westlich des Eingangsportals vermauert und überputzt, die Bogenöffnungen erhielten gemauerte Brüstungen und wurden so zu Fenstern umgestaltet (Abb. 5 und 11).

Abb. 11: Ansicht von Nordwesten.

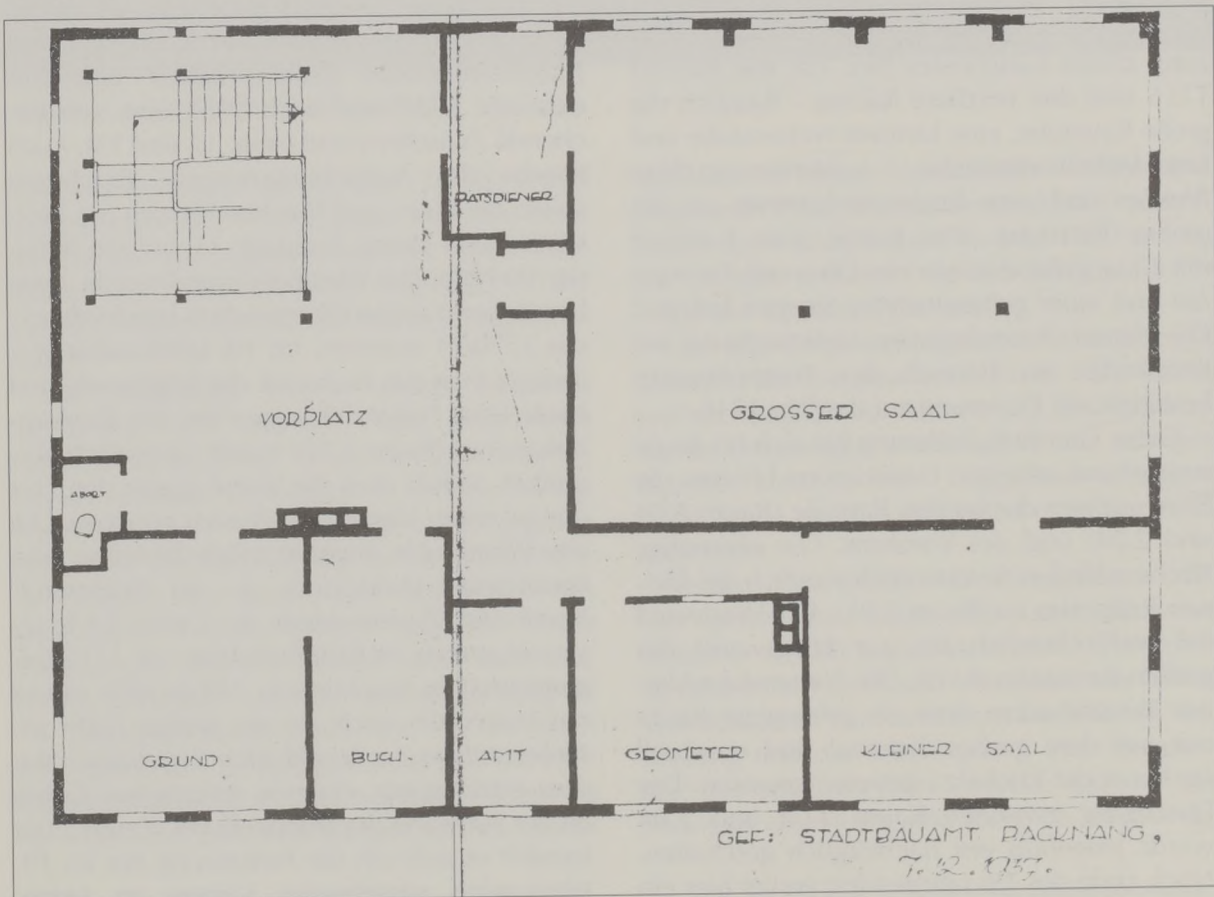
Abb. 12: Grundriß des zweiten Obergeschosses aus dem Jahr 1937.

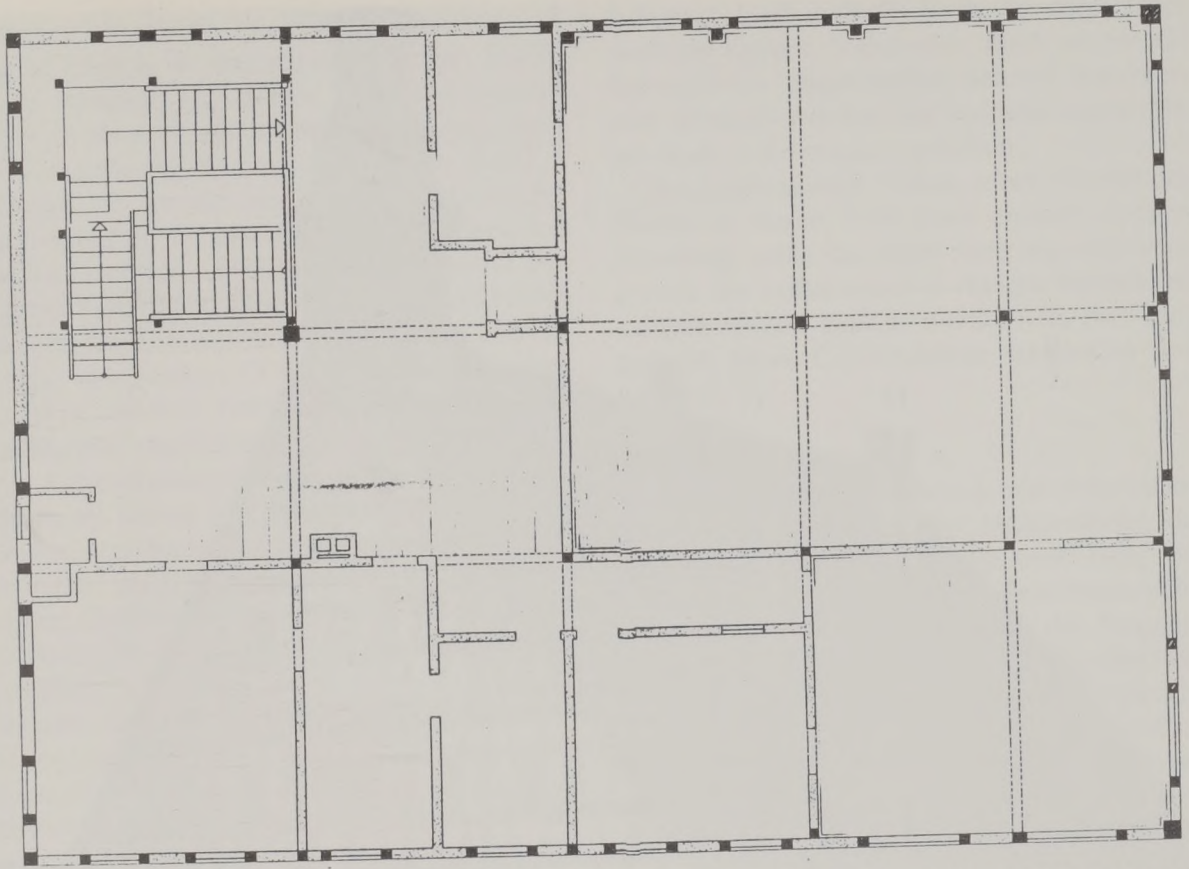
schoß. Schließlich wurden auch die beiden Ständer unter dem abgehängten Längsunterzug des Ratssaales erst gegen Ende des 19. Jahrhunderts als zusätzliche Sicherungsmaßnahme eingestellt, wohl im Zuge der Sanierung von 1884. Damals befanden sich folgende Räume im zweiten Obergeschoß: die beiden Ratssäle, ein Aktendepot und die Wohnung des Ratsdieners, bestehend aus Wohnzimmer, Schlafzimmer und Küche. Die Ausstattung und Vertäferung der beiden Ratssäle wurde 1937 nach Plänen von Prof. Lempp aus Stuttgart erneuert. Die Einbauten der beiden Toilettenräume (2.08 und 2.09) sowie der Dachtreppe samt Abmauerung unter der Treppenschräge (Raum 2.11) waren noch zu Beginn der 50er Jahre nicht vorhanden. Laut Bestands(?) -Plan aus dem Jahr 1953 verlief eine einläufige Dachtreppe über dem westlichen Lauf der Geschosstreppe (Abb. 13). Die Wände der jüngeren Toiletten und der Treppenabtrennung bestehen aus Bimssteinmauerwerk.

Abb. 13: Grundriß des zweiten Obergeschosses, Bauaufnahme von Reiner Serve, 1953 (Institut für Baugeschichte der Universität Stuttgart).

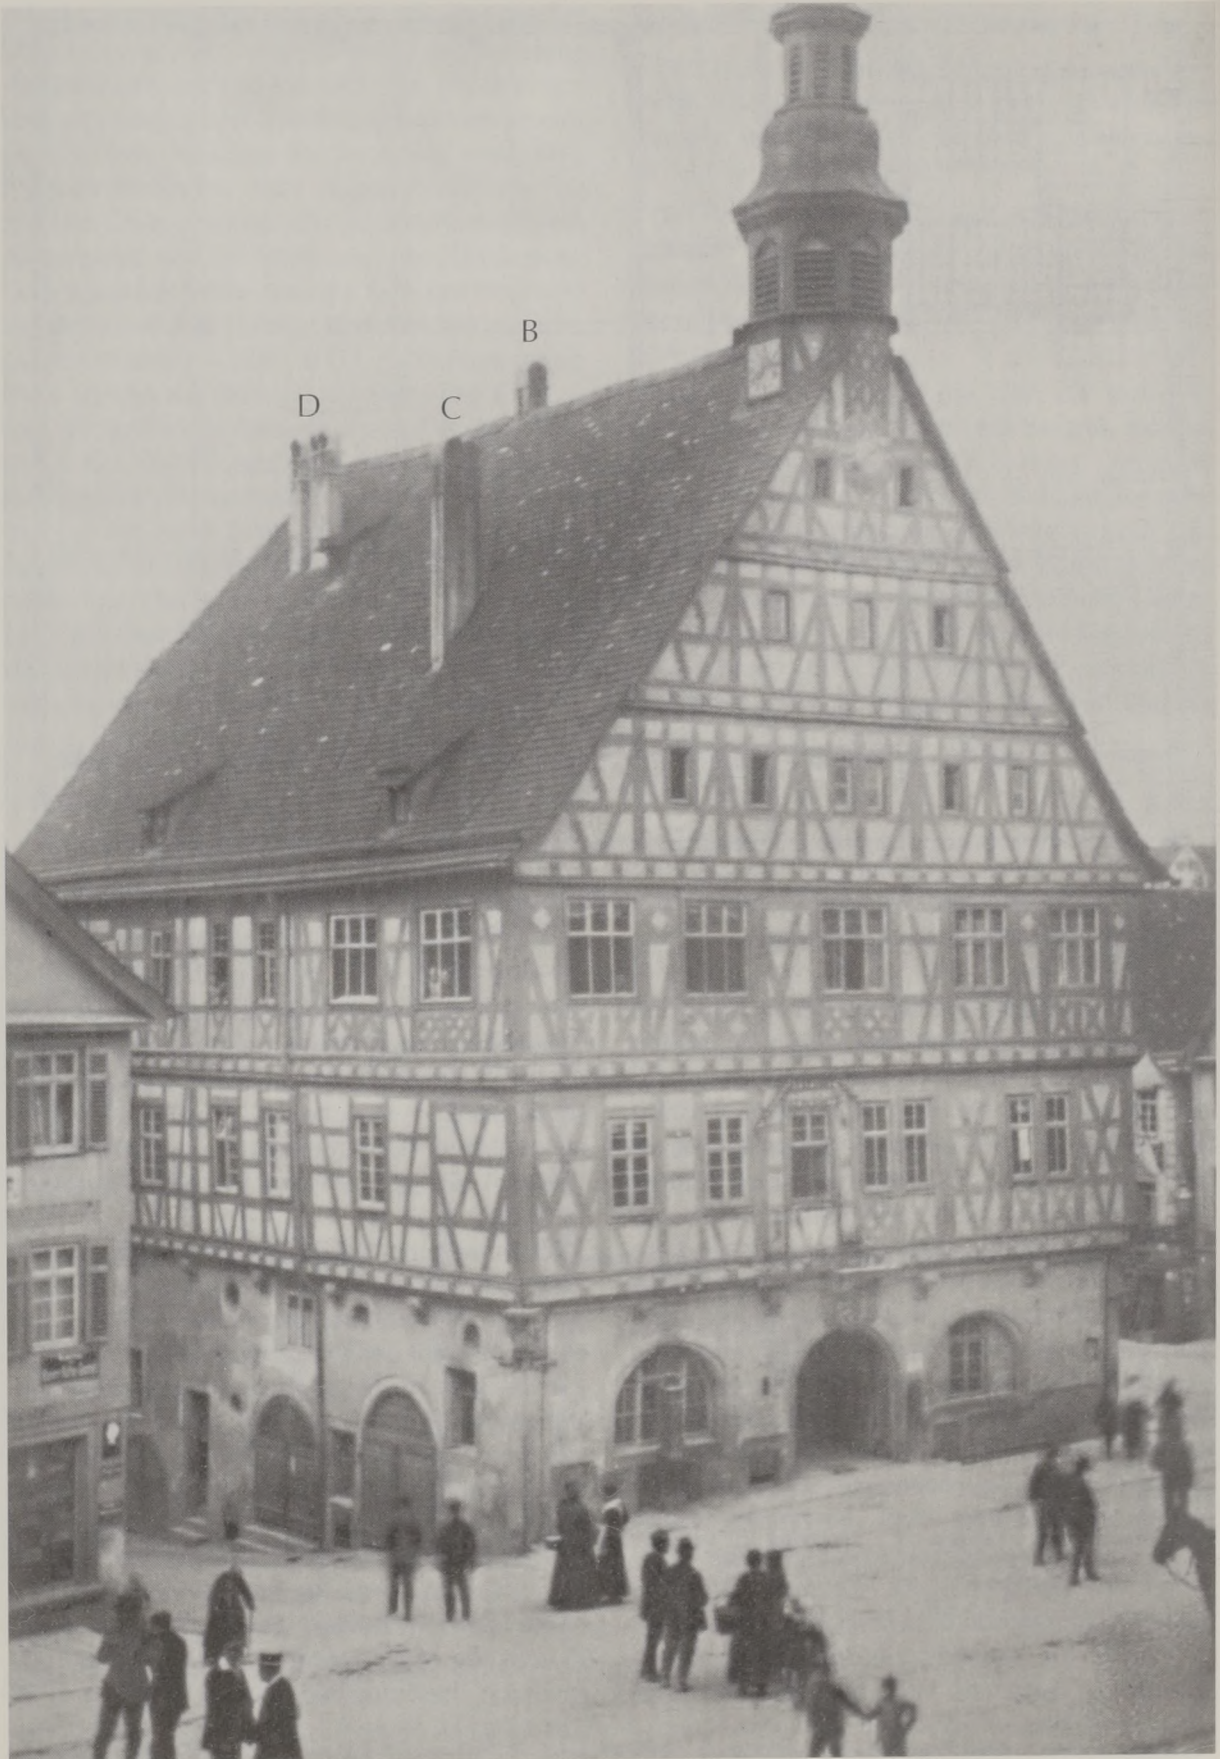
Kamin (vgl. Erläuterungen zum Baualtersplan des Dachgeschosses und Abb. 14: Kamin F). Die heutige Nordwand des Raumes 2.05, eine Leichtbauwand, stammt aus dem 20. Jahrhundert. Im südwestlichen Eckraum (2.07) dürfte sich die Kammer mit *Cloacgehäuß* befunden haben. Die aus Ziegelsteinmauerwerk bestehende Ausgrenzung der nordwestlichen Raumecke beherbergte noch 1937 einen Abort (Abb. 12). Die geziegelte Raumecke wurde erst nachträglich errichtet, möglicherweise bereits 1717/18, als man die Kammer zur Wohnstube für den Stubenknecht umnutzte, möglicherweise erst im 19. Jahrhundert. Archivalisch ist belegt, daß man für die Umnutzung den Kamin im Arrestzimmer abbaute und ihn in die Stubenknechtswohnung versetzte.<sup>34</sup>

Abb. 14: Südost-Ansicht des Rathauses um 1905.

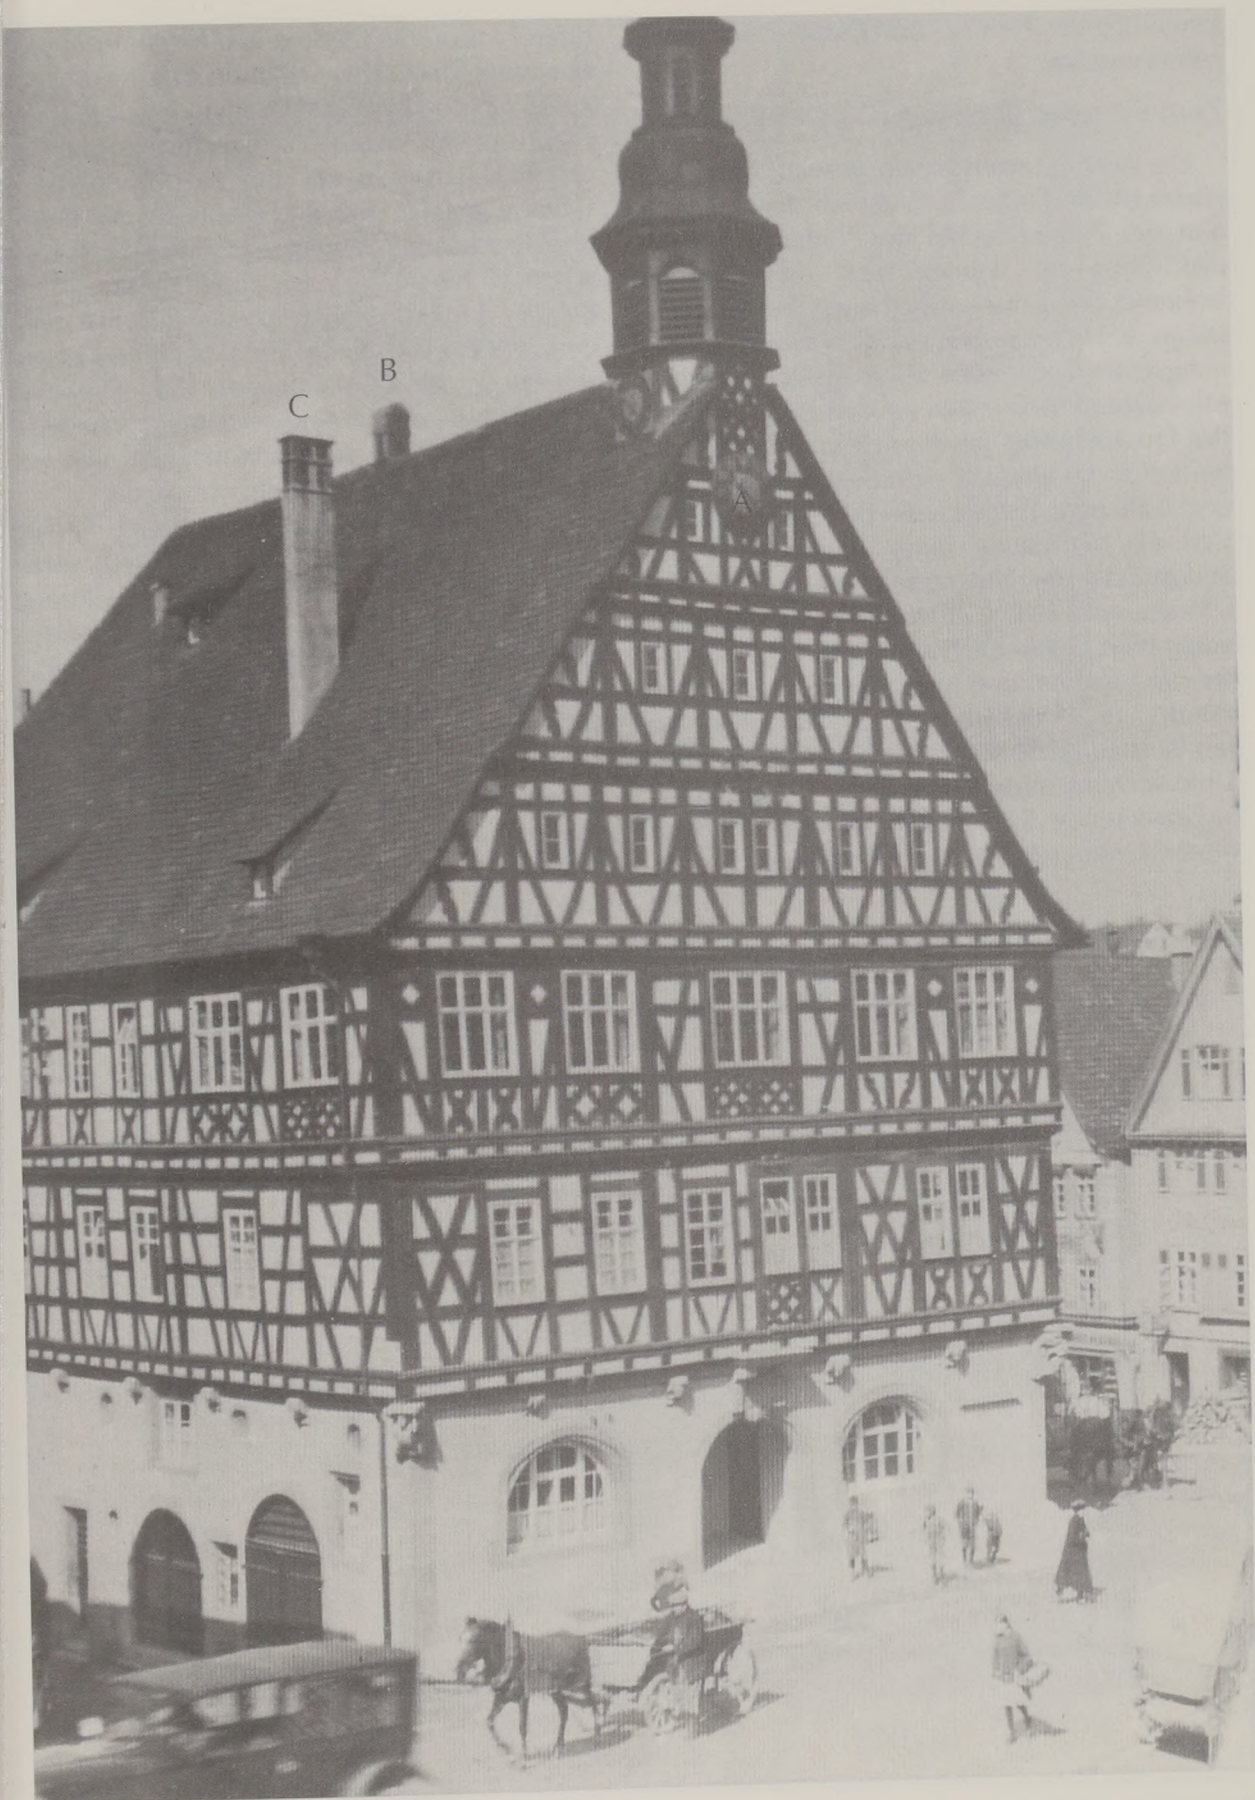
Abb. 15: Südost-Ansicht des Rathauses um 1934.
