Der Hertwig-Radleuchter der Comburg heute und seine Restaurierungsgeschichte

VON INES FRONTZEK

In dem vorliegenden Beitrag soll die Untersuchung des Hertwig-Radleuchters, die im Jahr 2011 im Rahmen einer Diplomarbeit¹ erfolgte, aufgezeigt werden.

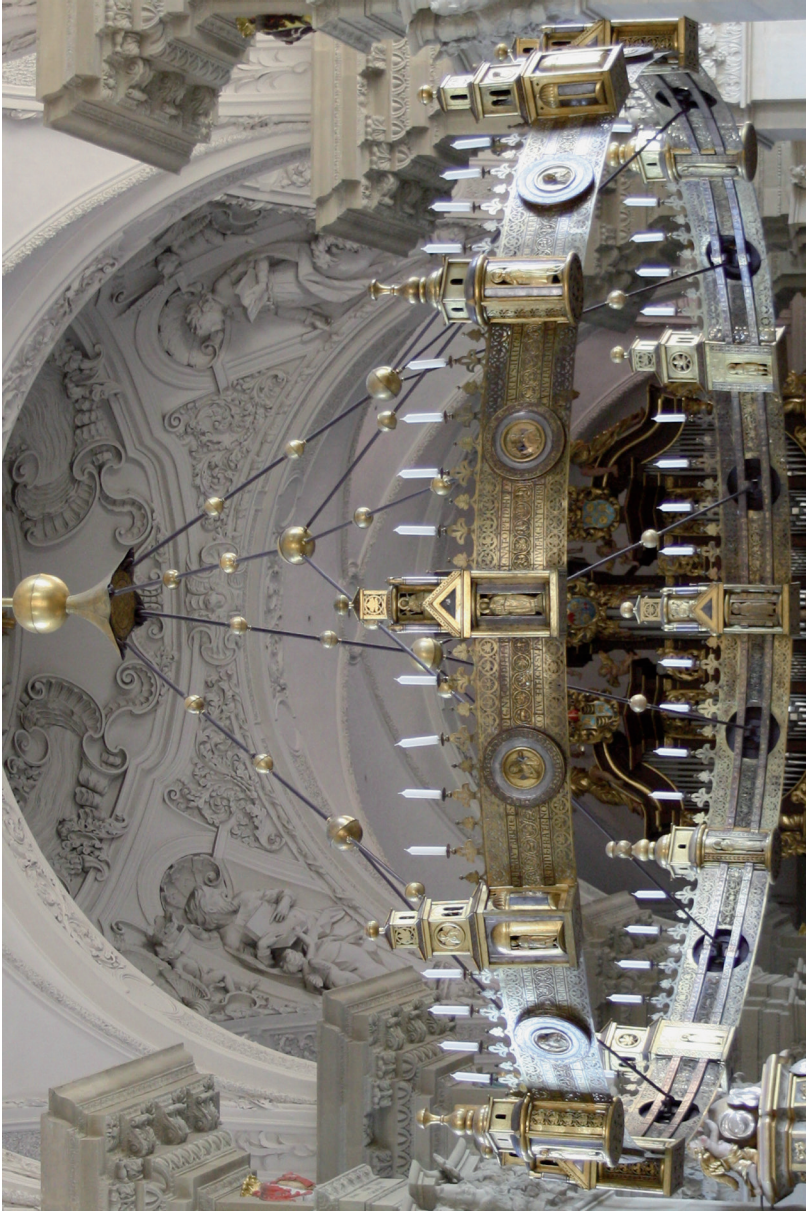
*Abb. 1 Der Radleuchter in der Comburger Stiftskirche St. Nikolaus
(Aufnahme: Ines Frontzek, Vellberg)*

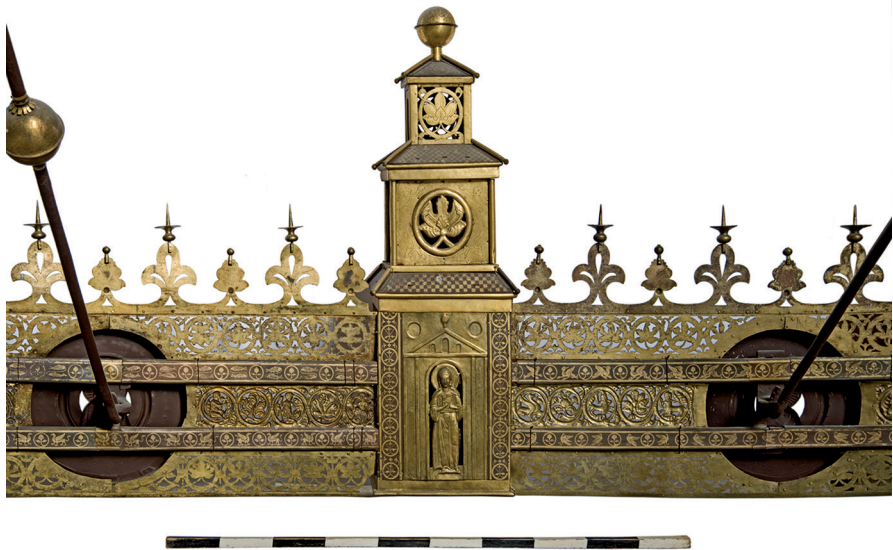
*Abb. 2 Vierecktturm X Rückseite mit den Mittelstücken IX-X und X-XI
(Aufnahme: Geiger-Messner, Landesdenkmalamt Baden-Württemberg,
Bildnr. 2901_060)*

Der zweite Turmtypus ist der Viereckurm (vgl. Abb. 2). Dieser besteht aus drei kubisch aufeinander gesetzten Blöcken. Der Größte bildet mit seinem rechteckigen Boden das Hauptgeschoss. Auf diesem sitzt wiederum ein kubisches Gebilde, das nach außen eine Halbfigur zeigt. Auch der oberste Kubus ist über mit Braunfirnis verzierten Dachschrägen mit dem Resturm verbunden. Oben schließt ihn ein so genanntes Zeltdach ab, welches ebenfalls durch Braunfirnis verziert ist.
