Bauzustand und Sanierungsmaßnahmen

Die Stiftskirche – Dachstuhl- und Außeninstandsetzung 1985—1987

VON HERMANN BERKENHOFF

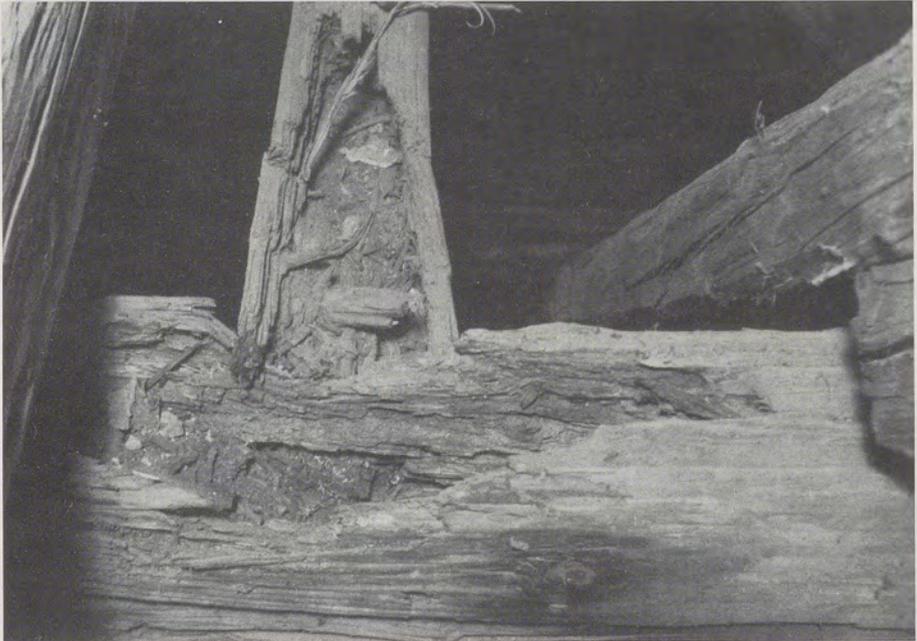
1. Verfaulte Sparren, Mauerlatten, Pfetten und dergleichen durch jahrelang, oft nur tropfenweise eingedrungenes Tau- und Regenwasser. Dieser Feuchtigkeitsbelastung konnte auf Dauer kein Holzbalken standhalten.
2. Beträchtliche Schäden durch Verformung des Dachstuhls über dem Langhaus. Hier wurden in der Vergangenheit notdürftige Hilfskonstruktionen eingebracht, um Allerschlimmstes zu verhüten.

Verfaulte Dachbalken der Stiftskirche
