Johanneskirche Künzelsau

Ergebnis der archäologischen Untersuchungen

Von Günter Stachel

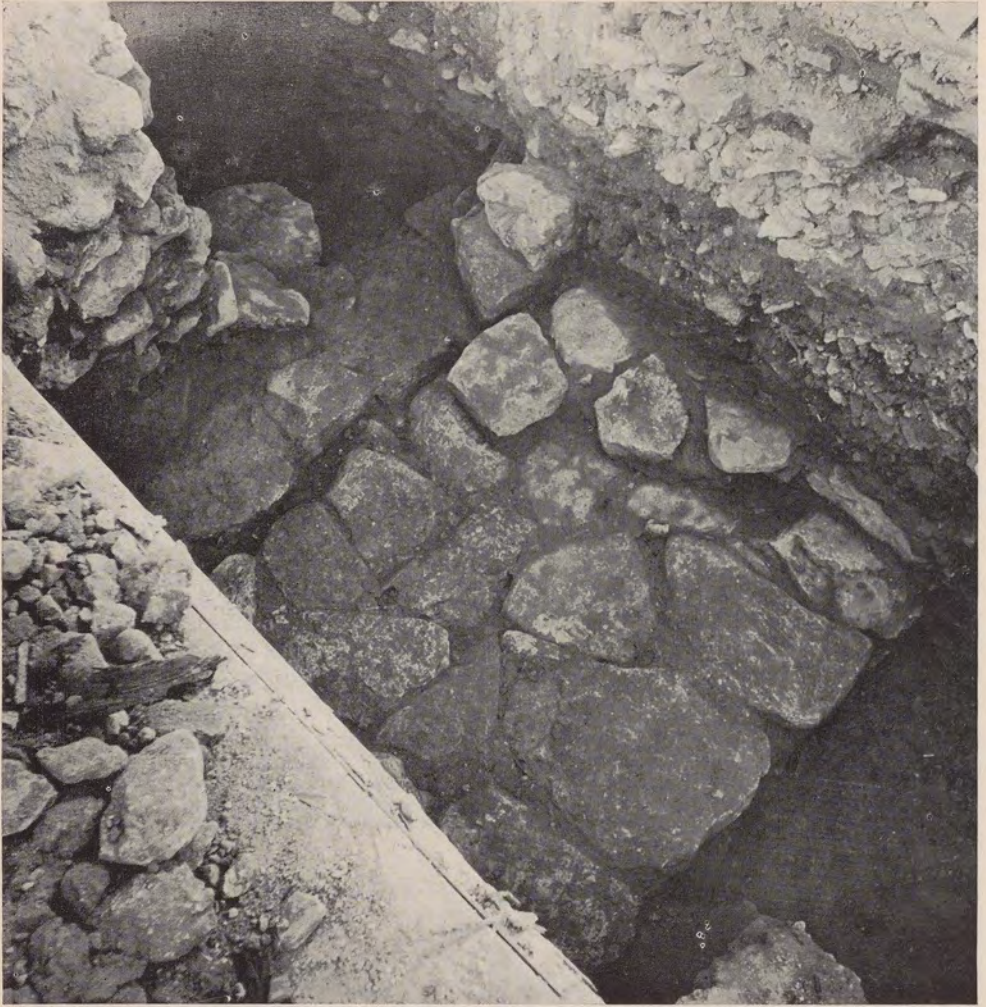
Abb. 4: Johanneskirche Künzelsau. Mauern I fm 1 und Ia fm von SW

Periode I. Ältester Kirchenbau Abb. 4, 5, 18, 19

Abb.: 4, 5, 19 (Profil A–B, C–D, E–F)

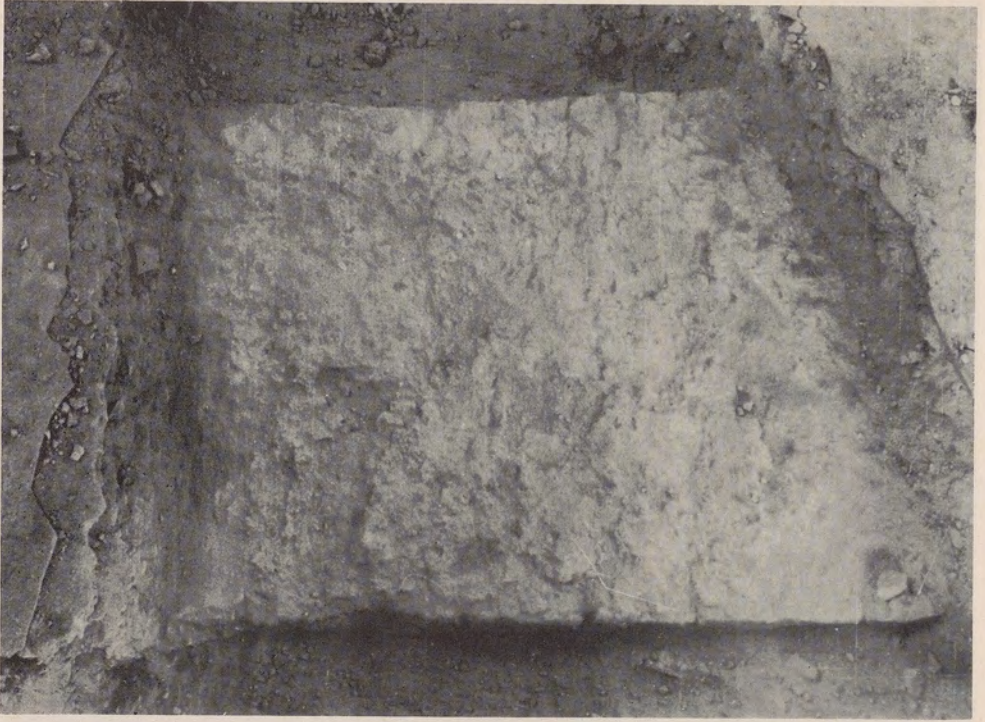
Abb. 6: Johanneskirche Künzelsau. Schnitt 4, Mauer fm + am 1 von O

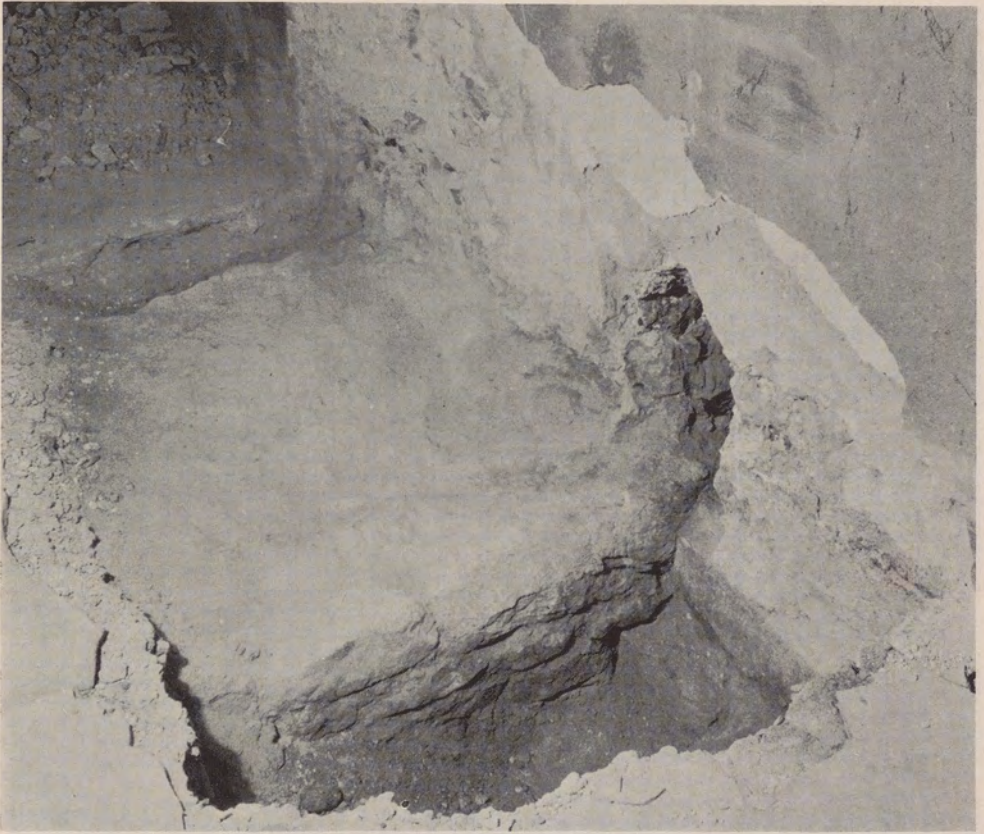
Abb. 7: Johanneskirche Künzelsau. Schnitt 5, Mauer II fm + am 2 von S

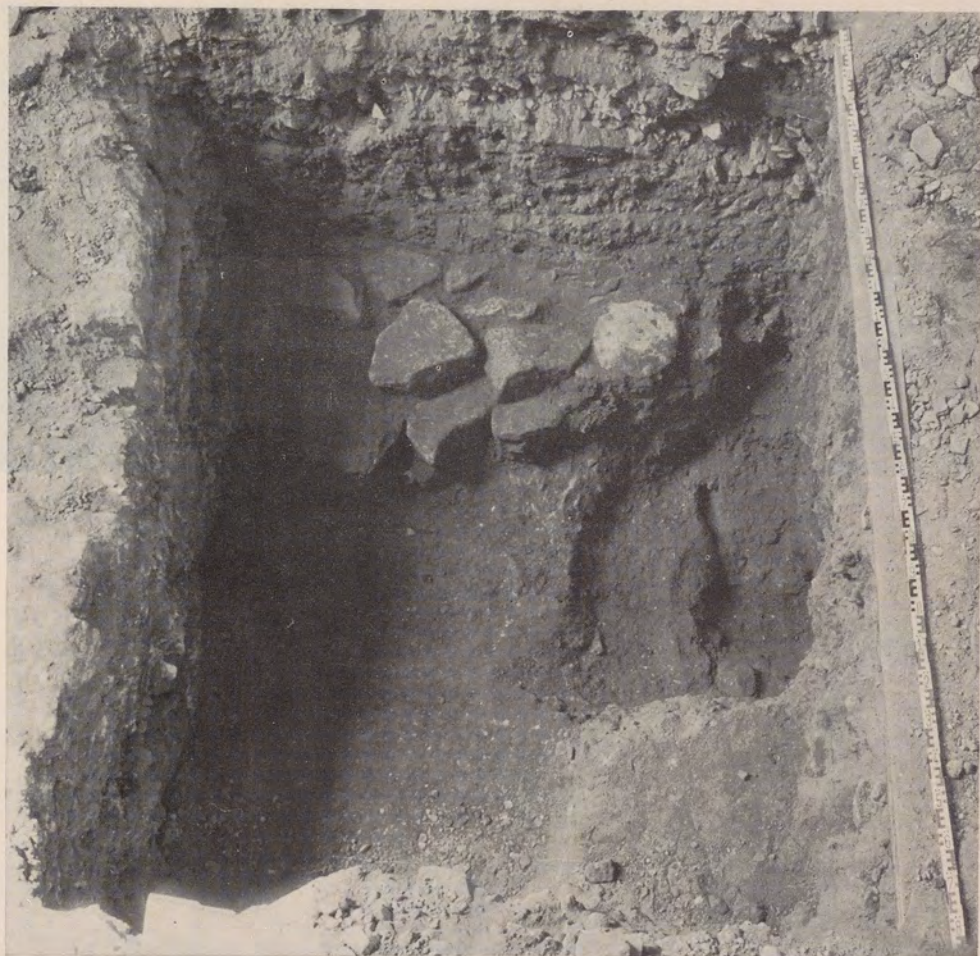
Abb. 9: Johanneskirche Künzelsau. Schnitt 6, Glockengußanlage von O

Abb.: 9, 10, 18, 19 (Profil E–F)

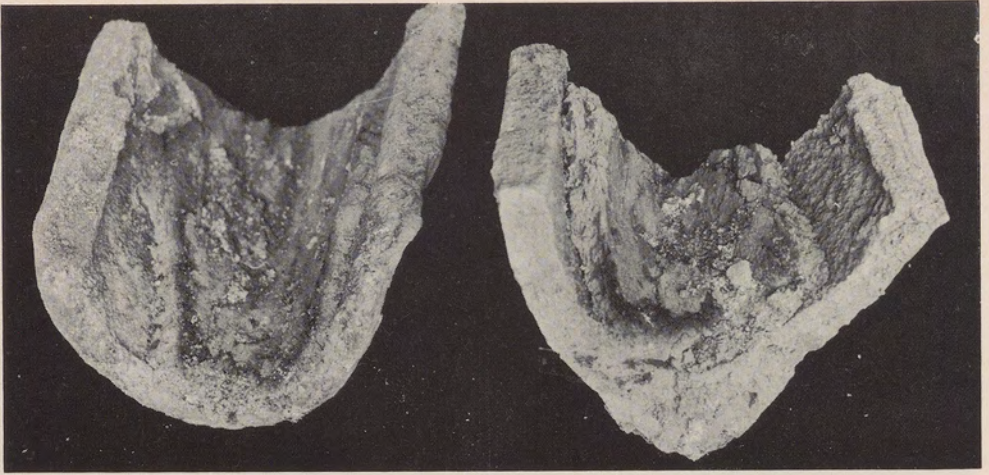
Abb. 10: Johanneskirche Künzelsau. Firstiegel mit verziertes Lehmausstrich und Buntmetallschlacke aus der Glockengußanlage

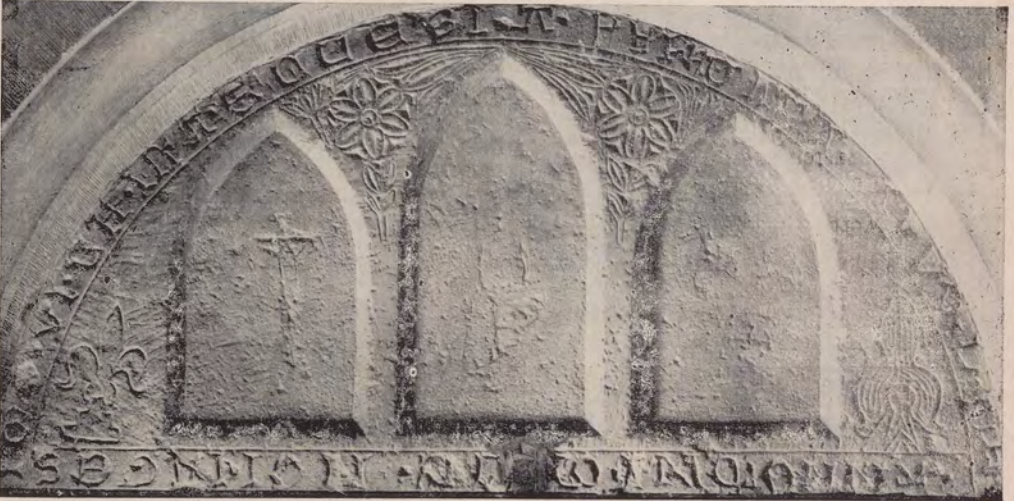
Abb. 20: Johanneskirche Künzelsau. Tympanon von 1290

Die wenigen kleinen Keramikscherben aus dem Bauschutt weisen die Erneuerungsarbeiten in das 13. Jahrhundert. Daraus ergibt sich eine zeitliche Deckung mit dem erhaltenen Tympanon von 1290 (vgl. Abb. 20), welches den Einbau eines neuen Portals zu belegen vermag.¹⁵

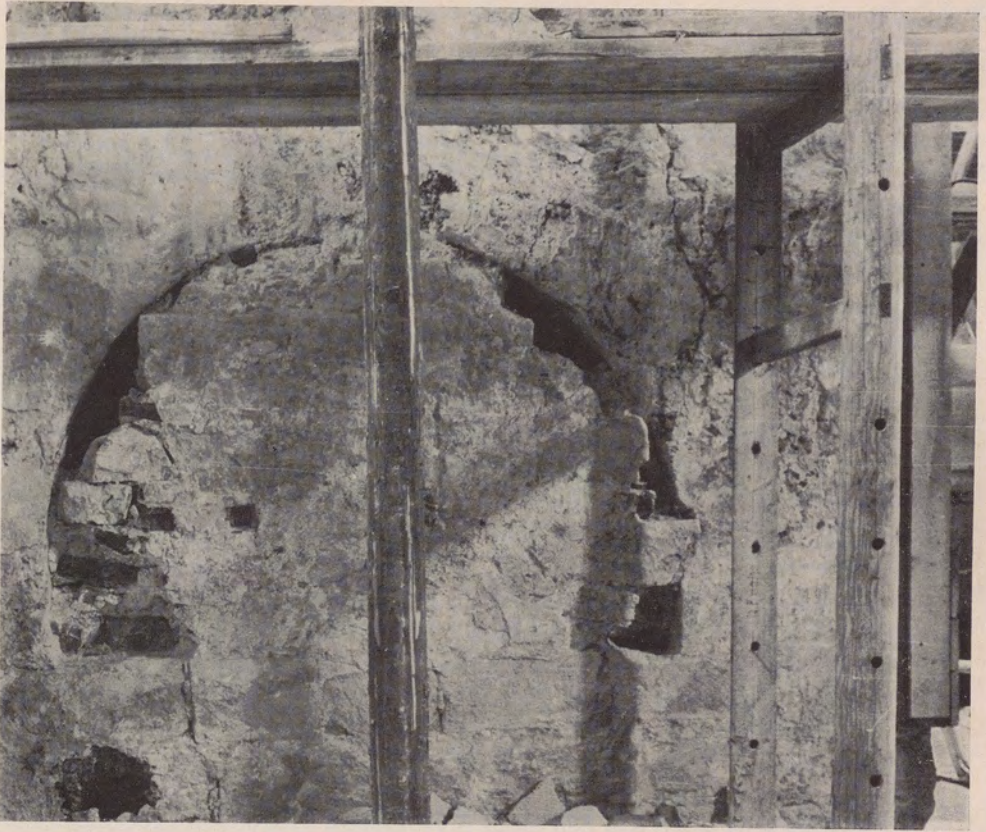
Abb. 21: Johanneskirche Künzelsau. Wandnische nördlich der Choröffnung

Nach rund 100 Jahren Bestehenszeit dieser Kirche weisen Bitten der Gemeinde um einen größeren Bau¹⁸ das Schiff als zu klein aus. Mit dem 1612 begonnenen Bau¹⁹ entstand ein um 7,50 m nach Westen verlängertes und um insgesamt 6 m verbreitertes Schiff. Der nun 17,75 m weit gesprengte Dachstuhl erforderte 3 Stützenpaare. Die räumlich ausreichende Choranlage der Periode II wurde beibehalten. Wohl zu dieser Zeit schuf man zwei Nischen (Breite 1,75 m, Höhe im Scheitel 1,10 m, Tiefe 0,52 m) in der Schiff-Ostmauer nördlich und südlich der Chorbogen-Öffnung (vgl. Abb. 21).
