V e r e i n

Kunst und Alterthum in Ulm und Oberschwaben.

1. Die Bauanlage des Münsters in Ulm.

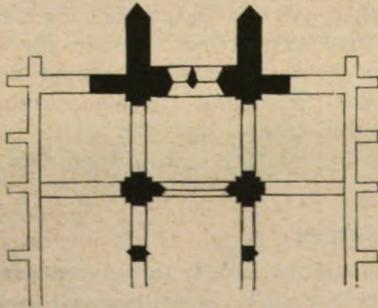
Fig. 1. Grundriss des Thurmes nach Mauch.

A. Beginnen wir mit dem Hauptthurme. Nach Mauch's Baugeschichte sollte ursprünglich der ganze Hauptthurm auf der Ostseite auf zwei etwa 16 Fusz allweg messenden Pfeilern ruhen, von denen zu den äusseren Thurmpfeilern grosze, beinahe 50 Fusz weite Bögen gesprengt waren, die die Last des Thurmes mitzutragen hatten (Fig. 1); er bekräftigt diese seine Ansicht durch die in München seiner Zeit gefundenen, nach England verkauften Plane (Anmerkung 18), die er aber selbst nicht gesehen hätte, woraus hervorgehe, dasz das Langhaus dreischiffig entworfen war und dasz er überzeugt sei, dasz seine Zeichnung richtig sei.

Diese zwei Ostpfeiler hatten etwa jeder 200 Qu.-Fusz Querschnitt. Berechnet man annähernd oder vielmehr schätzt man die Kubikmasse des vollendeten Thurmes, indem man von dem durch den äusseren Umris des Gesamtthurmes begrenzten Raums etwa den zehnten Theil als massiv annimmt, so erhält man ein Gesamtgewicht von ca. 48,000000 Pfund, ein Pfeiler hätte zu tragen 12,000000 Pfund, d. h. 1 Quadr.-Zoll = 600 Pfund, was bei dem ohne Zweifel angewendeten gemischten Material von Kalk-, Sand- und Ziegelsteinen kaum sechsfache Sicherheit gewähren würde, während bei derartigen Bauten eine mindestens zwanzigfache in Anspruch genommen werden sollte.

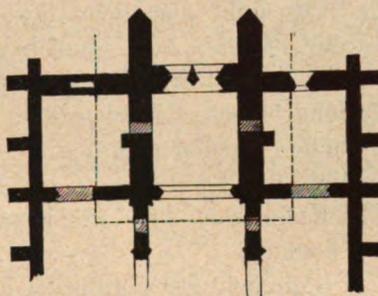
Fig. 3.

Ein Unterfahren (etwa wie in Figur 3) hat unzweifelhaft stattgefunden in Folge des Herunterfallens von Steinen aus dem Gewölbe, der entstandenen noch sichtbaren Risse, z. B. in der nördlichen Thurm- wand über dem Vorhallengewölbe; aber die Unterfahrung hat nicht in dem Masse stattgefunden, als angegeben wird.

Fassen wir noch die Westfront des Münsters genauer in's Auge. Hier fällt uns vor allem der eigenthümliche Bau des Fensters über dem Kuttelthürle auf. Die südliche Leibung ist anfangs rechtwinklich und erst weiter nach Innen beginnt die Abschrägung (Fig. 3). Jenseits des Fensters nach Norden ist die Leibung abgeschragt, die Mauer schwächer. Das Kuttelthürle scheint erst später, vielleicht mit dem Fenster ausgeführt. Der westliche Nordpfeiler des Thurmes reicht also gerade bis an das Fenster und hat dieselbe Länge wie der östliche Nordpfeiler im Innern. Ebenso reicht die Masse des westlichen Südpfeilers in ihrer ganzen Stärke bis an die später angesetzte Treppe und hat dieselbe Länge wie der innere östliche Südpfeiler. Beide Pfeiler sind in ihrem obern Theil in der angegebenen Länge von Quadermauerwerk, während der wahrscheinlich spätere Ansatz der Seitenschiffwandungen von Backstein ist. Ist dies alles zufällig, oder erscheint es nicht als ganz wahrscheinlich, dasz der Thurm mit seinen zwei nördlichen, zwei östlichen und zwei südlichen gerade abgeschnittenen Strebepfeilern frei und ohne Verband mit dem Schiffe aufzuführen begonnen wurde, und zwar ohne Zweifel deshalb, weil noch kein endgiltiger Plan

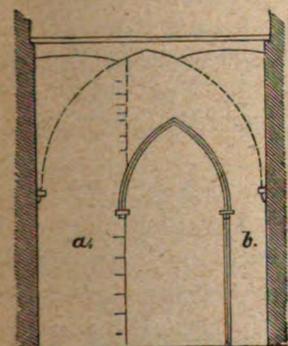
Fig. 4.

a. älterer Pfeiler,
b. neuer mit Gliederung.

nicht und will diese meine Ansicht insbesondere an dem durch das südliche Seitenschiff gespannten Bogen nachweisen.

Wenn nun die ganze Querwand zu gleicher Zeit eingesetzt wurde, warum hat der Thurm- Pfeileransatz nicht auch Gliederungen? Offenbar ist das Widerlager erst nachträglich in den schon bestehenden Pfeiler eingehauen worden und wird meine Ansicht dadurch wesentlich bekräftigt, dass man das glatte, senkrecht aufsteigende Quadermauerwerk des Pfeilers über dem eingesetzten Gewölbebogen weiter aufwärts sich fortsetzen sieht. Die Unterfahrung bestand daher an dieser Stelle wahrscheinlich nur in dem Aufmauern des gegliederten Pfeilers an der südlichen Seitenschiffwand, Sprengen des Bogens und Ausmauern der Fläche über demselben, wobei vielleicht schon bei Bestimmung der Bogenhöhe darauf Rücksicht genommen wurde, dass noch die Konsolen für die mittlere Seitenschiff- gurt über denselben Platz finden konnten.

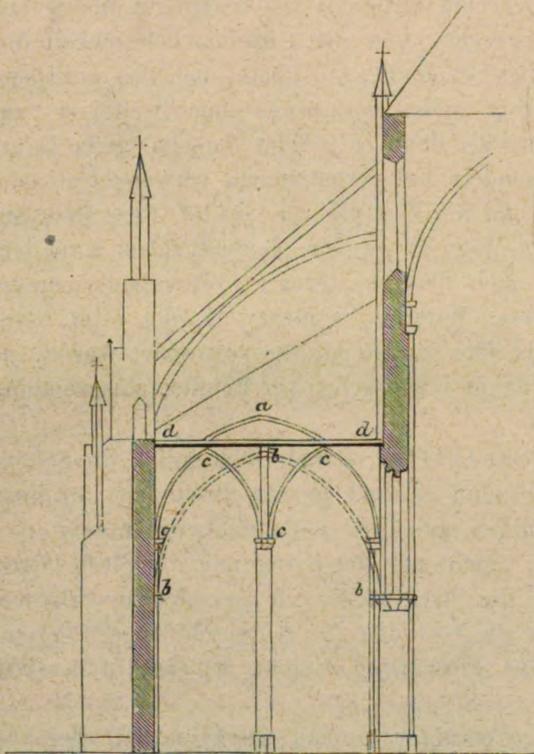
Fig. 5. Nördliches Seitenschiff.

a. Einschiffiger Ansatz an der Chorwand. b. Vorhalle.
c. Seitenschiff, d. Dachgebälk.

Was mir des Weiteren und zwar als wesentlich massgebend für meine Ansicht, dass die Seitenschiffe nicht oder nicht zum grossen Theil einschiffig eingewölbt waren, erscheint, ist folgendes: In dem Ostabschluss des Schiffes an der Chorwand zeigen sich (Fig. 5) die Gewölbeanfänge für den einschiffigen Bogen der Seitenschiffe. Diese Gewölbeanfänge werden stets als wesentliches Argument dafür angeführt, dass die Einwölbung einschiffig war; auch Haszler sagt S. 100, es habe sich der verstorbene Fr. Kugler, wenn auch schwer, doch endlich hievon überzeugen lassen; die Sache sei auch ganz klar und wer noch weiter zweifeln wollte, solle nur die Gewölbeanfänge an der Ostwand betrachten. Mir dienen diese Gewölbeanfänge beinahe als Beweis, dass die Seitenschiffe nicht einschiffig oder wenigstens nicht in der Art, wie diese ausweisen, eingewölbt waren und zwar aus folgenden Gründen. Der Schluss
