Die Baugeschichte der Johanneskirche in Bächlingen

VON ANJA LECHNER

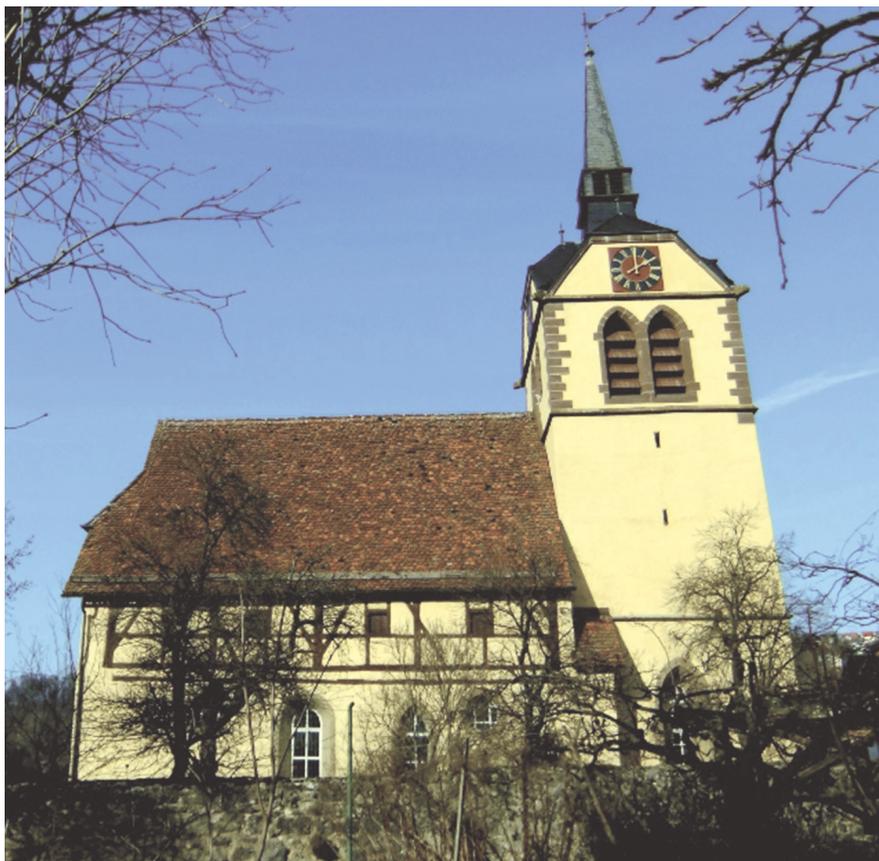
*Abb. 1 Die Johanneskirche in Bächlingen von Süden.
(Foto: Pfarrer Ulrich Hermann)*

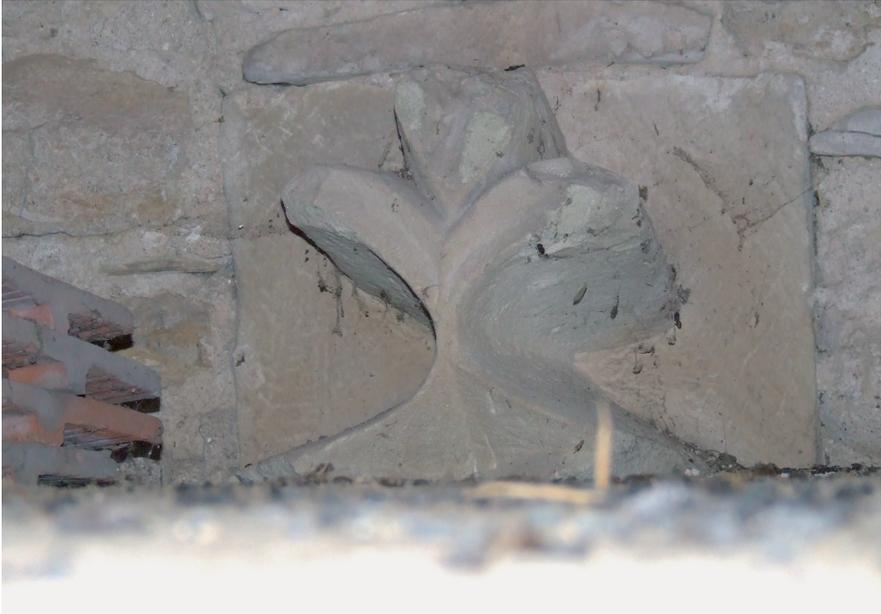
*Abb. 2 Bächlingen, St. Johannes, Lilie am Firstpunkt des Dachgesimses.
(Foto: Anja Lechner)*

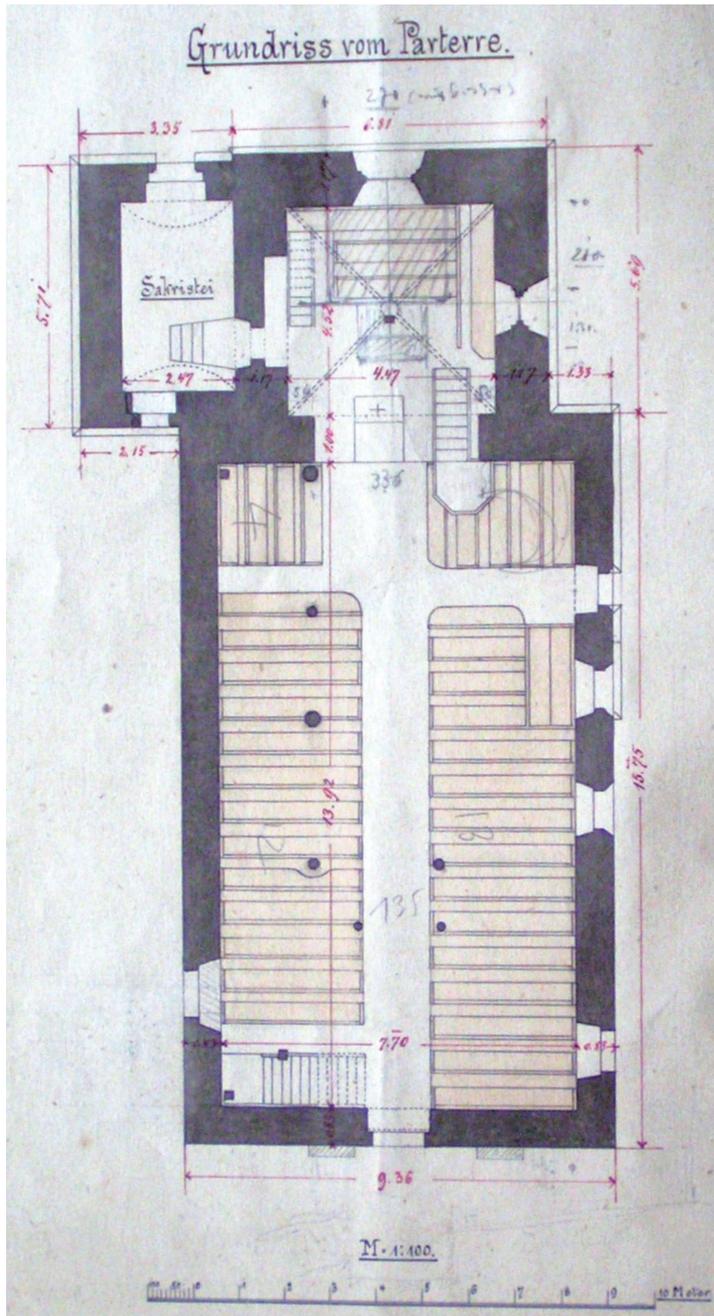
Abb. 3 Grundriss der Bächlinger Kirche

Die Ausdehnung des annähernd quadratischen Chores hat die Maße 6,80 m Breite auf 5,7 m Länge, bei einer ungefähren Wandstärke von 1,15 m ergeben sich für den Chorraum eine Breite von 4,45 m und eine Länge von 4,50 m (vgl. Abb. 3).

Das Schiff hat eine Ausdehnung von 15,75 m Länge, 9,36 m Breite, dessen Mauern besitzen eine Stärke von 0,85 m, womit sich ein Innenraum von 13,9 m Länge und 7,85 m Breite ergibt. Der Gurtbogen reicht ca. 5,15 m und die Decke im Schiff 5,25 m hoch. Das Spitzbogenfenster in der Südfassade könnte zu dem
