# Ausgrabung der römischen Militärstraße Benningen – Murrhardt bei Aspach-Großaspach

Von Armin Beerwart und Heiner Kirschmer

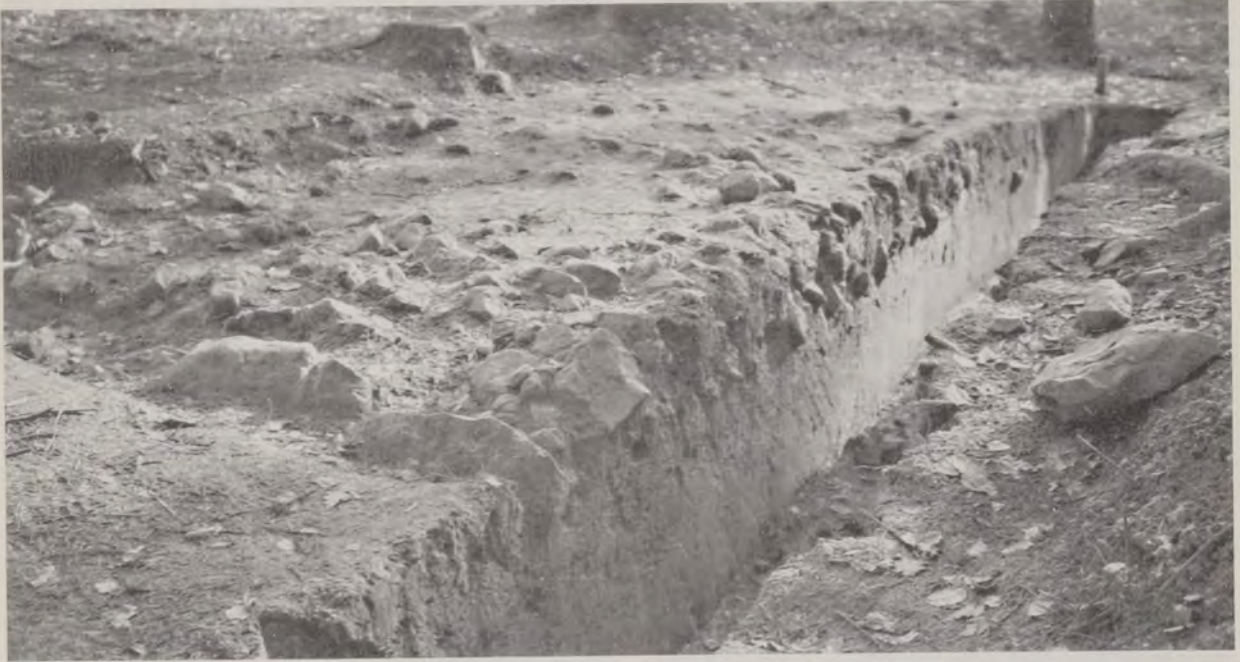
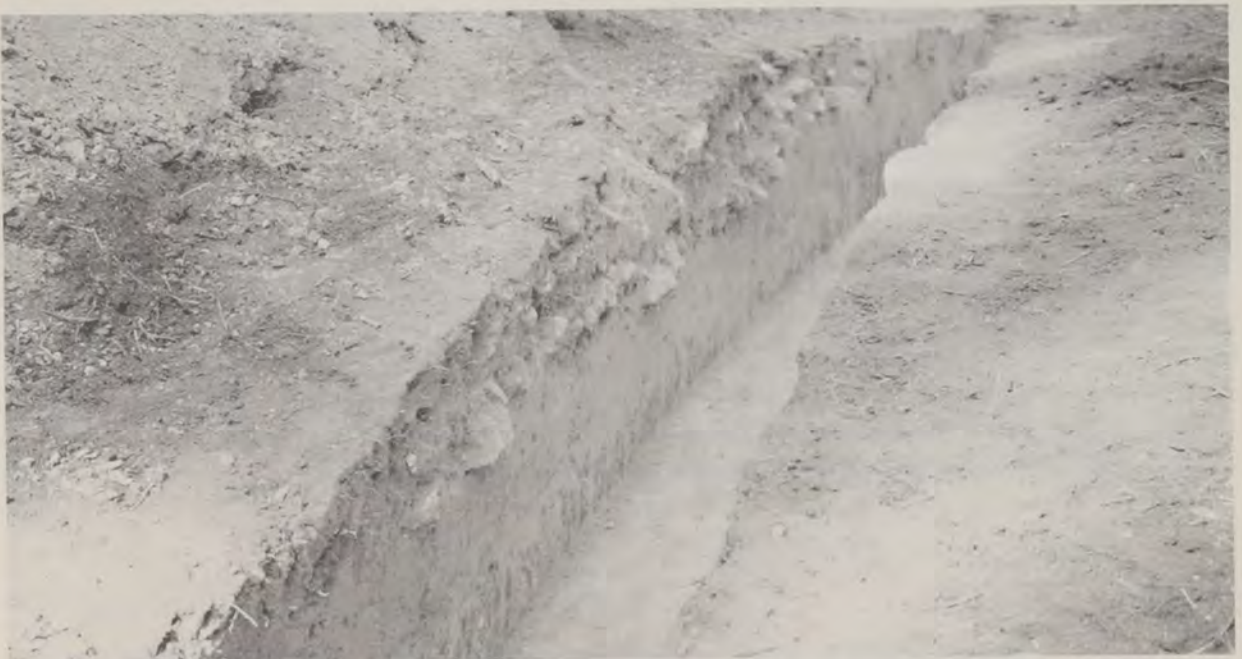
*Querprofile der Römerstraße.*

Der Schnitt, der quer zum Verlauf der Römerstraße angelegt wurde, hatte eine Länge von 11 m und hatte in der Mitte eine Tiefe von 0,86 m, an den Seitenrändern eine Tiefe von 0,46 m. Der Schnitt wurde in Nord-Süd-Richtung angelegt. Die eigentliche Fahrbahn hatte eine Breite von etwas über vier Meter. Die Trasse ist zur Mitte hin deutlich gewölbt, die Fahrbahnmitte liegt ca. 45 cm höher als am Rand.

Der Fahrbahnkörper wurde durch eine 5 m breite und maximal 50 cm starke Aufschüttung gebildet. Diese Aufschüttung und Steinvorlage war offenbar nicht in Schichten gegliedert.

Die Sohle der Steinvorlage lag in der Straßenmitte in einer Breite von 1,20 m ca. 10–15 cm tiefer als am Rand. In der Straßenmitte war die Vorlage etwas dichter als am Rand. Auffällig war die bis zu 5 cm starke, blau-braune und lehmige Schicht an der Unterseite der Aufschüttung, die z. T. auch auf der untersten Steinschicht lag.

Die Fahrbahnoberfläche war wie folgt aufgebaut: Begrenzung (s. o.) aus großen, länglichen Steinen. Die Fahrfläche wurde aus großen Vorlagesteinen gebildet mit den Maßen von ca. 20-13-10 cm (Länge/Breite/Höhe). Die größeren Zwischenräume wurden mit ca. 10-8-5 cm großen Steinen ausgefüllt. Die restlichen Zwischenräume wurden mit Schottersteinen ausgefüllt. Es konnten vier Schottergrößen festgestellt werden:

## Beschreibung der Schichtfolgen im Profilbild (von oben nach unten)

1) Waldboden von oft nur wenigen Zentimetern Stärke, maximal 5 cm humose, dunkelbraune Schicht, nach unten etwas heller werdend.

2) Steinlage, in der Mitte 40 cm, an den Seitenrändern 20 cm stark. Zwischen der Steinpackung aufgefüllte sandige (feinkörnig, nicht fest, rieselig), hellbraun-braune Schicht. Deutliche Abgrenzung zur darunterliegenden Schicht in Farbe und Festigkeit.

3) Grobkörnige Schicht: Auf der untersten Steinschicht befindet sich eine bis zu 5 cm starke sehr lehmige und grobkörnige Schicht (Letten) blaugrau und dunkelbraun (nur in der Fahrbahnmitte). Sie ist feinsandig, aber trotzdem fest; möglicherweise nicht aufgefüllt, da die Schicht über die Grabengrenze hinausreicht, wenig gestört, ab und zu wenige weiße Flecken (mehrere cm groß), vor allem unterhalb der Steinlage. Fläche mittelmäßig durchwurzelt, linker Graben dagegen stark.

4) Dunkel-rotbraune Schicht: Fest bis lehmig mit Eisenausfällungskörnern durchzogen, insbesondere unter der Steinsetzung und besonders gehäuft 1 m seitlich der Steinlage. Stark durchsetzt mit vertikalen hellen (gelben) Streifen (Schlieren). Weniger Wurzeln als oben. Relativ deutliche Grenzen.
