Reinhard Wolf Steinerne Bogenbrücken und Stege – Kleine Kulturdenkmale am Wegesrand

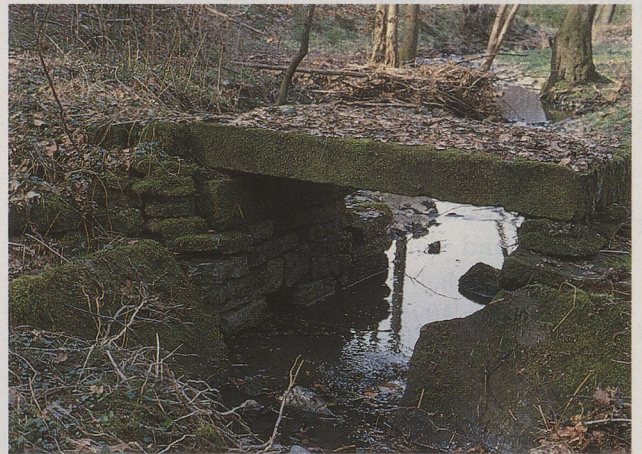
Steinerner Steg an einem früheren Kirchweg bei Eschental im Hohenlohekreis.

In Sandsteingegenden sind eher steinerne Stege typisch. Dies hängt mit dem Gesteinsaufbau zusammen: Aus Muschelkalk oder Weißjura kann man

keine meterlangen Steinblöcke hauen, aus Sandstein dagegen läßt sich an einem Bach kein dauerhaftes Gewölbe bauen. Steinerne Stege mit bis zu vier Metern Länge findet man also nur dort, wo es gute Werksandsteinbrüche gibt. Stege aus Buntsandstein oder Keupersandstein entdeckt man ausschließlich an alten Fuß- oder Reitwegen, oft an Wegen vom Dorf zur Mühle, an früheren Toten-, Kirch- oder Schulwegen.

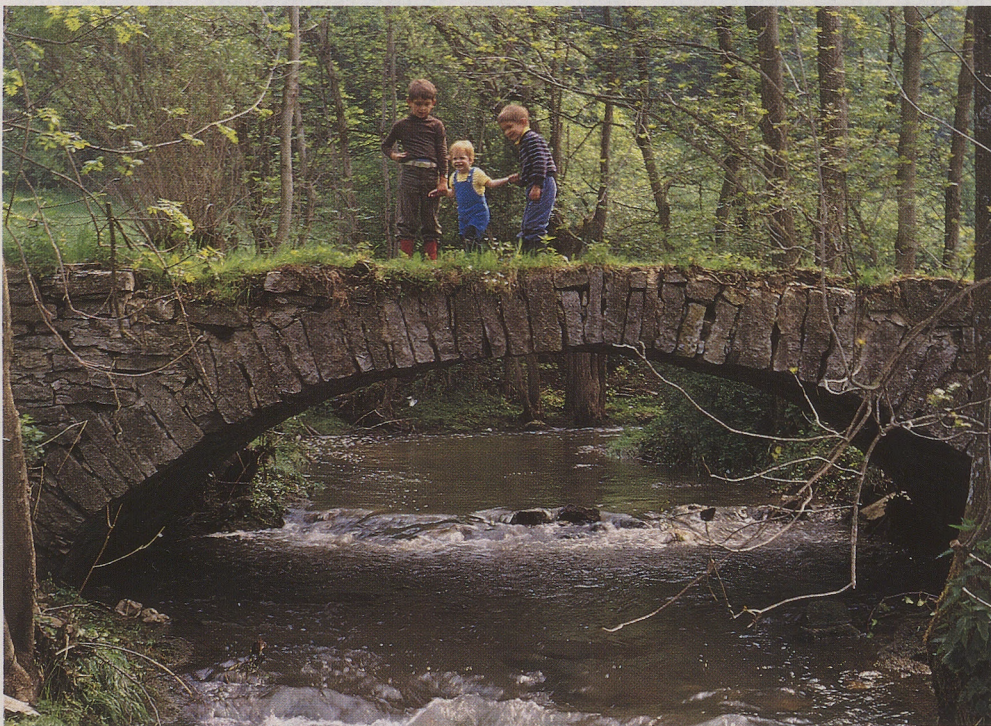
Am Buchenbach bei Affalterbach gibt es noch sieben solcher Gewölbebrücken.

Es bedurfte schon großer handwerklicher Fertigkeiten, ohne Beton und Mörtel ein Gewölbe von mehreren Metern Spannweite zu bauen, das auch einem Hochwasser widerstehen konnte. Zunächst mußten rechts und links des Baches aus großen Steinblöcken feste Widerlager gefügt und dann aus Holz ein bogenförmiges Leegerüst gebaut werden, auf das die akkurat behauenen Gewölbesteine gestellt werden konnten. In Längsrichtung des Baches mußten die Steine ineinander verzahnt werden, da-

mit das Gewölbe Stabilität bekam, in Querrichtung mußten sie alle konisch behauen oder am Außenbogen mit kleineren Steinen aufgefüttert werden. Wenn dann das Gerüst entfernt wurde, konnten sich die Steine durch die eigene Last verkeilen, und das Gewölbe trug sich selbst. Einen Statiker brauchten unsere Vorfahren zum Bau nicht. Erfahrung ersetzte den Rechenstift!

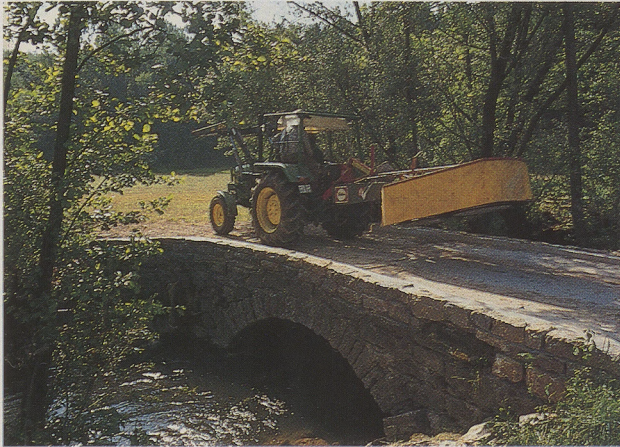
Nach der Sanierung ist diese alte Brücke im Buchenbachtal, Landkreis Ludwigsburg, auch mit Traktoren befahrbar.

Was aber tun, wenn eine alte Steinbrücke doch einmal ihren Dienst versagt? Am Buchenbach bei Affalterbach an der Grenze zwischen Landkreis Ludwigsburg und Rems-Murr-Kreis gibt es so ein Beispiel: Das Gewölbe verlor seine Symmetrie und drohte schließlich zusammenzubrechen. Die Gemeinde mit einem heimatverbundenen Bürgermeister an der Spitze wollte die Brücke unbedingt erhalten, und so entschloß man sich zur Sanierung: Nach Freilegung und Reinigung des Steinbogens wurden in den Ritzen Baustahlhaken verankert, dann ein dünner Betonsturz drübergegossen, der den Haken Halt gibt. Jetzt fahren schwerste Traktoren über diese Betonbrücke mit ihrer neuen Statik, und äußerlich sieht man nahezu keinen Unterschied zu seither. Selbst die Wasseramsel hat nichts bemerkt: Sie brütet wie zuvor in einem Kasten an der Unterseite des Bogens, wo sie vor allen Feinden ihre Ruhe hat.
