Das eigentümliche Gebäude Hasengäßle 5/1 (zwischenzeitlich: Haagasse 26b) in der Tübinger Unterstadt hat so manches erlebt. 1640 erstmals urkundlich als «Behausung» genannt, gehörte es in seiner langen Bestandszeit den unterschiedlichsten Handwerkern, im 17. Jahrhundert Schreiner und Metzger, im 18. Jahrhundert Färber und Zeugmacher, sowie im 19. Jahrhundert verschiedenen Schmieden. Teils betrieben sie im Gebäude auch ihr Handwerk, wie etwa der Färber Johann Conrad Rueff, der 1706 eine der wenigen größeren Sanierungsmaßnahmen am Gebäude vornahm. Später wurde der Bau durch Weißgerber von der Ammergasse genutzt, von denen vielleicht eine südlich vor dem Gebäude aufgedeckte, mit Steinplatten ausgekleidete Grube zeugt. Ab 1845 wird das Gebäude als Scheuer bezeichnet, diente zwischenzeitlich als Malergeschäft, schließlich auch als Schlosserei. 1970 begann in dem von der Haagasse aus zugänglichen

Wie aufgezeigt wurde, ist die «Herberge» des Tübinger Club Voltaire weit mehr als ein zeitgemäßes Kulturzentrum. Das 1495, also just im Jahr der Erhebung Württembergs zum Herzogtum erbaute Fachwerkbauwerk diente von Beginn an als Wohnhaus, das zwar nur einstockig-ingeschossig konzi-

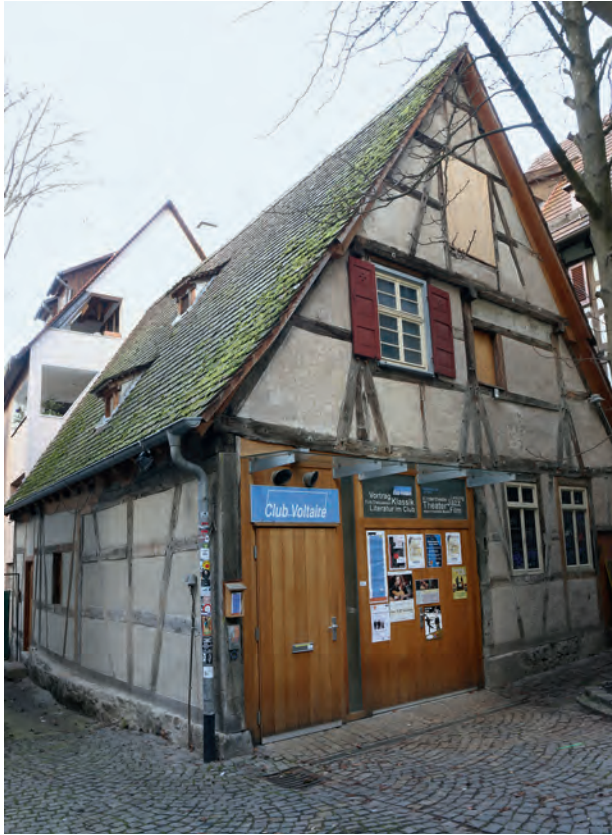
Südwestansicht des Club Voltaire im Herbst 2019 mit freigelegtem und repariertem Fachwerk und neu gestaltetem Zugang.

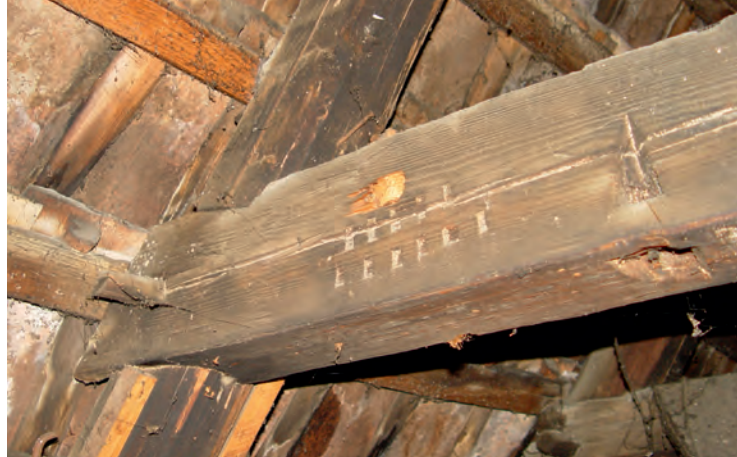
An den Sparren geblatteter, mit Abbundzeichen markierter Kehlbalken über dem zweiten Dachgeschoss. Die hier verwendete, im Frühsommer 1494 geschlagene Fichte stammt laut des am rechten Bildrand sichtbaren «Floßauges» aus dem Schwarzwald und wurde auf dem Neckar nach Tübingen gefloßt. «Floßaugen» nennt man die schwarzwalddtypische Form der «Wiedlöcher» zum Durchführen der Wieden beim Zusammenbinden der Stämme zum Floß.

Das Gebäude selbst steckt voller Rätsel. Erbaut wurde es just im Jahr der Erhebung Württembergs zum Herzogtum als eingeschossiges Fachwerkhhaus mit dreigeschossigem Satteldach. Dies ergab die bereits 1986 durch Burghard Lohrum und Hans-Jürgen Bleyer vorgenommene bauhistorische Kurztuntersuchung mit dendrochronologischer Datierung der verwendeten Bauhölzer auf 1495 (1494/95 d). Wie in Tübingen zu dieser Zeit üblich, wurden beim Bau überwiegend Nadelhölzer (nachgewiesen ist Fichte und ein ungewöhnlich hoher Anteil an Kiefer) verwendet, die mittels Neckarflößerei aus dem Schwarzwald nach Tübingen importiert wurden. Zu Beginn der Maßnahmen waren noch viele

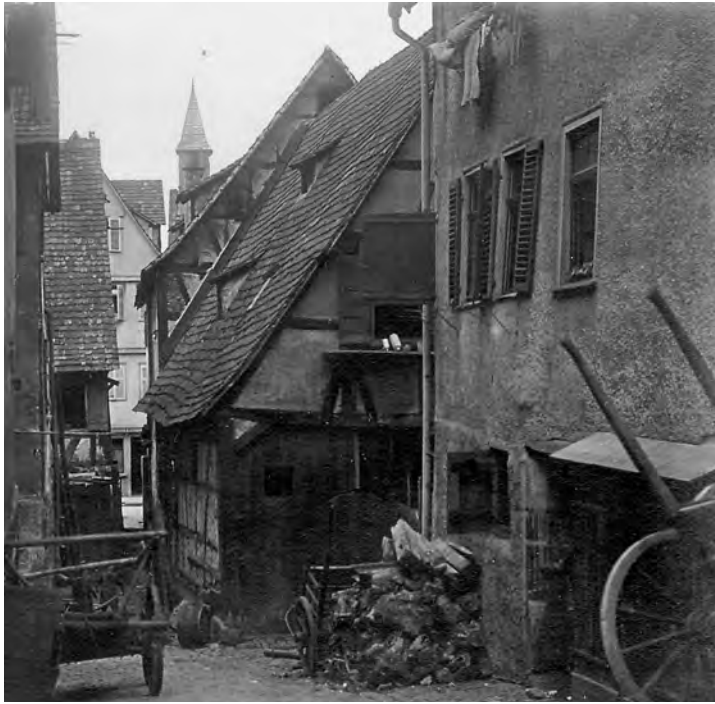
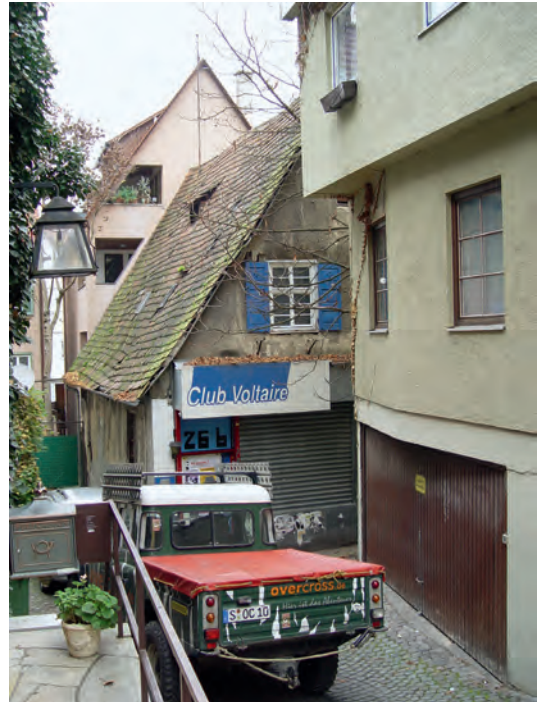
Südansicht von Hasengässle 5/1 im frühen 20. Jahrhundert mit freiliegendem (!) spätmittelalterlichem Fachwerk; ein für die normalerweise verputzten Tübinger Fachwerkhäuser äußerst seltenes Bild. Deutlich erkennbar ist die offenbar erst im 19. Jahrhundert angelegte Tenneneinfahrt. Daneben das Haus im Jahr 2004. Inzwischen wieder vollständig verputzt, wartete die Herberge des Club Voltaire auf ihre Sanierung.

Fragen offen: Wie ist das ursprüngliche Fachwerk konzipiert, wieviel ist substanziell erhalten? Und vor allem: Zu welchem Zweck wurde das Gebäude ursprünglich errichtet? Aufgrund seiner zurückgesetzten Lage in einem Hinterhof der Haagasse wurde es von den Verfassern der Denkmalliste als ehemalige Scheune gedeutet und bildet laut dem Tübinger Werteplan von 2016 *eine der letzten erhaltenen Scheunen der Tübinger Altstadt in typischer Hinterhoflage und zudem wohl als älteste dieser Art*. Flüchtig betrachtet scheint die Interpretation als mittelalterliche Scheune nicht abwegig, zumal das Gebäude ab 1845 auch ausdrücklich als *einstockige Scheuer* bezeichnet wurde. Von Wohnräumen ist im Erdgeschoss nichts zu sehen, das heute fast komplett von dem Veranstaltungssaal eingenommen wird. Zudem zeigt sich auf einer historischen Aufnahme des abschüssigen Hofes aus der ersten Hälfte des 20. Jahrhunderts an der damals noch fachwerksichtigen, südlichen Giebelseite tatsächlich eine hohe Toreinfahrt, in das eine kleinere segmentbogenförmig geschlossene Türöffnung integriert war.

Noch heute wird diese hohe Einfahrt als Zugang zum Gebäude genutzt. Damit – so könnte man meinen – scheint alles geklärt, wäre da nicht die historische Überlieferung, laut der das Gebäude bereits 1640 eine *Behausung* darstellte. Noch 1819 ist es im Primärkataster der Stadt als Wohngebäude gekennzeichnet, wobei die Lage des Hauses bezüglich der Ammergasse und Haagasse dabei auffällig jener des 1526 d errichteten Wohnhauses Hasengässle 2 entspricht. Wo aber befanden sich diese Wohnräume und von wann stammen sie?

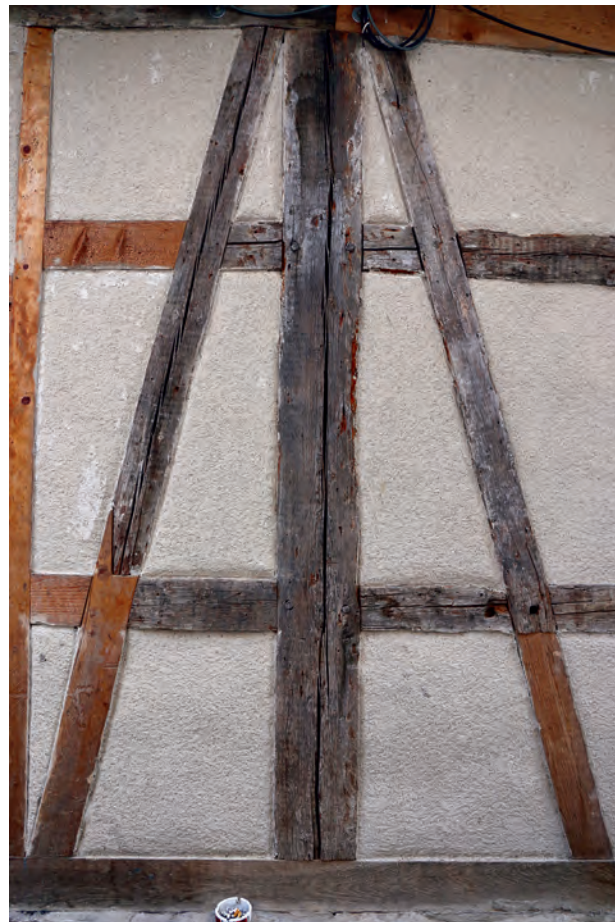
*Original erhaltene verzapfte Gerüstaussteifung von 1495 mit eng am Bundständer anliegenden Feldstreben in der westlichen Traufwand.*

angeblattet. Zur großen Überraschung fanden sich am selben Fachwerkgefüge auch deren typologische «Nachfolger»: Feldstreben, die den Feldbändern beinahe gleichen, jedoch an beiden Enden verzapft ausgeführt sind. Feldbänder, wie auch die ersten Feldstreben sind in der Region seit der Zeit um 1490 (z.B. Reutlingen, Kanzleistraße 24 von 1489 d, Rottenburg-Oberndorf, Rottenburger Straße 18 von 1489/90 d, Herrenberg-Kuppingen, Hemmlingsstraße 33 von 1493/94 d) belegt, können aber, wie am Esslinger Rathaus von 1424 d ersichtlich wird, in einzelnen Fällen auch schon deutlich früher vorkommen. Ein völlig neues Element sind jedenfalls Fußstreben, wie sie im zweiten Dachgeschoss des Südgiebels am Club Voltaire vorhanden sind. Fußstreben, d.h. zum Ständer hin ansteigende Schräghölzer, die an beiden Enden verzapft abgezimmert sind, tauchen in Tübingen tatsächlich erstmals 1495 auf. Und eines der beiden derzeit bekannten Beispiele, hier mit geraden Streben, ist eben der Club Voltaire. Bei dem anderen, ungleich prominenteren Fall handelt es sich um das Tübinger Rathaus. Hier sind in den Fachwerkwänden der Aufstockung von 1495 (1494/95 d) erstmals im Landkreis konkav geschwungene Fußstreben abgezimmert worden, also genau in der Form, wie sie fortan und teils bis ins frühe 18. Jahrhundert hinein das regionale Fachwerk prägen sollten.

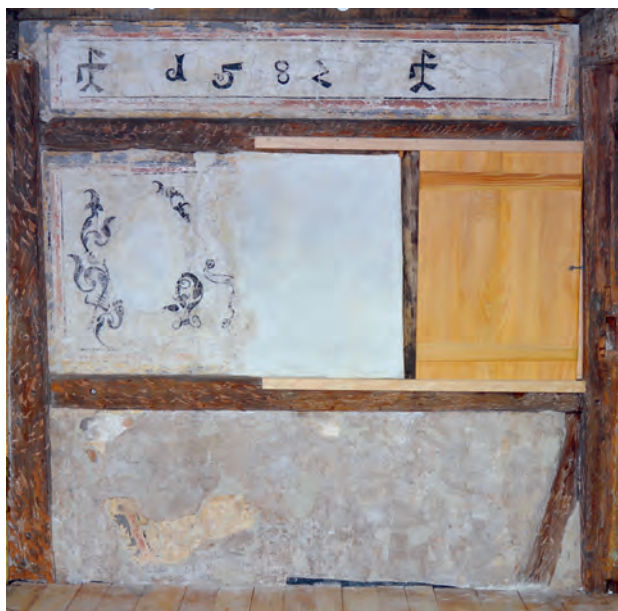
*Farbenfrohe Gestaltung der Wand an der südlichen Giebelwand der südöstlichen Dachkammer. Zu dieser Fassung gehört die im oberen Gefach aufgemalte Jahreszahl mit den Handwerkermarken. In einer späteren Ausstattungsphase wurde die ältere Begleitstrichmalerei mit einer schlichten Graufassung des Fachwerks und gemalter Holzverbreiterung überdeckt.*

Als bei den Bauarbeiten zur Sanierung des Hauses jüngere Wandverkleidungen abgenommen wurden, kamen zur großen Überraschung an den Innenseiten der Giebelwände im ersten Dachgeschoss beeindruckende Malereireste zum Vorschein. Die von Julia Feldtkeller und Fabian Schorer freigelegten und restaurierten, teils polychromen Begleitstrich- und Rankenmalereien auf einem Gefach des Südgiebels zeigen das Repertoire der vielfach in Tübingen belegten farbenfreudigen Ausschmückungen der Häuser vor allem in der Zeit der späten Renaissance. Der Zufall wollte es, dass auf dem

obersten Gefach der Südseite sogar das in großen Ziffern festgehaltene Entstehungsjahr «1582» der reichhaltigsten Farbausstattung erhalten geblieben ist. Spannend sind hier auch zwei identische Marken vor und nach der Jahreszahl, die formgleich in der Spätgotik als Steinmetzzeichen vorkommen. Hier sind sie aber eindeutig als Handwerkermarken zu deuten, wie sie in unmittelbar vergleichbarer Form beispielsweise auf den im Museum Humpisquartier in Ravensburg ausgestellten Zunftscheiben vorkommen. Vielleicht war hier im Dachwerk des Club Voltaire sogar derselbe Maler tätig, der 25 Jahre später (!) die Ausmalung des Tübinger Kornhauses vorgenommen hat. Jedenfalls findet sich hier wie dort dieselbe Handwerkermarke.
