## Nikolai Ziegler Baugeschichte rekonstruiert Schloss Weikersheim – von der Wasserburg zum Barockschloss

Forschungsergebnisse ist in der Publikation «Schloss Weikersheim: Im Spiegel seiner Geschichte» veröffentlicht. Resultierend aus den neuen wissenschaftlichen Erkenntnissen entstand das Vorhaben, die Baugeschichte von Schloss Weikersheim auch grafisch darzustellen. Die ersten Rekonstruktionsergebnisse, erstellt durch Nikolai Ziegler und Tammam Alfandi des Büros AeDis AG für Planung und Restaurierung und Denkmalpflege, sollen im Folgenden vorgestellt werden.

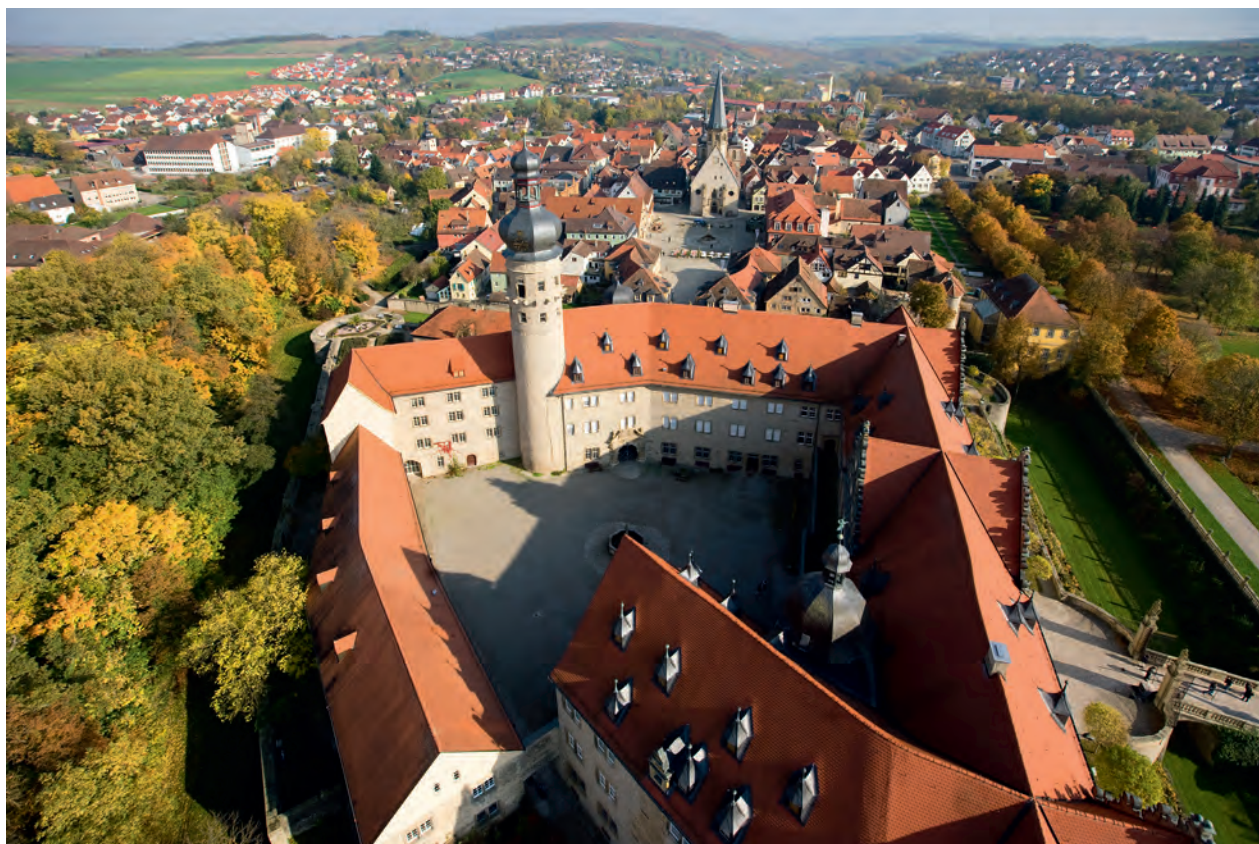
*Die einheitliche Gestalt der Gartenfassade findet in den übrigen Schlossgebäuden keine Fortsetzung. Wie am Innenhof abzulesen ist, bilden mehrere schiefwinklig aneinandergefügte Flügel die nördliche Baugruppe.*

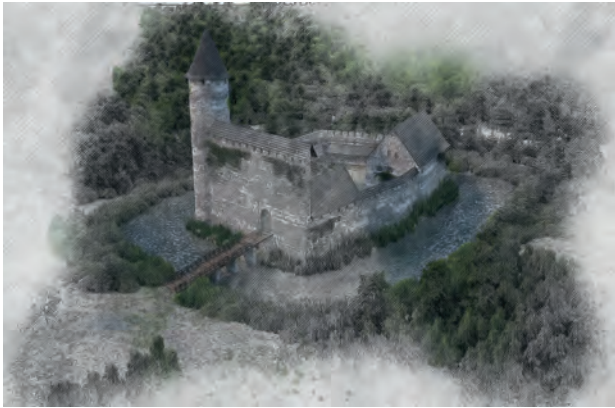
*Als Keimzelle des heutigen Schlossensembles ist eine frühmittelalterliche Wasserburg anzunehmen, Sitz der Herrschaft mit Ringmauer, Bergfried und Palas.*

Als Keimzelle des heutigen Schlossensembles wird eine frühmittelalterliche Wasserburg vermutet. Die frühesten, heute noch erhaltenen Fragmente, die sich im Schlosskomplex von Weikersheim erhalten haben, deuten auf eine Wasserburg hin, die sich aufgrund ihrer Anlage und Gestalt auf die Mitte des 13. Jahrhunderts datieren lässt. In ihrer ursprünglichen Gestalt scheint diese Burg ein längsrechteckiger Mauerverband charakterisiert zu haben, deren Südostecke ein runder Bergfried bestimmte. Die Grundmauern dieses Wehrturmes sind im Keller von Schloss Weikersheim bis heute einsehbar. Ausgehend vom Bergfried baute an der Ostseite eine schildartige Mauerfront auf, die den übrigen Mauerring in ihrer Höhe deutlich übertraf. Die

einstige Höhe der Schildmauer lässt sich über den Hochzugang des Bergfrieds herleiten, der bis heute erhalten ist. Ob für den Fall einer Verteidigungssituation zwischen Schildmauer und Hocheingang ein Höhenversatz bestand, ist am Baubestand nicht mehr abzulesen. Die ursprüngliche Höhe des Rundturmes kennzeichnet bis heute eine deutliche Lagerfuge im Mauerwerk. Die Bewertung der topografischen Situation bestätigt, dass es sich bei der Schildmauer um die maßgebliche Verteidigungsfront der Burg gehandelt haben wird. Die Südwestflanke war durch den Lauf der Tauber abgeschirmt, sodass die Burgfront auf Angriffe aus nordöstlicher Richtung ausgerichtet war.

Oberhalb des Wassergrabens, den sowohl die Tauber als auch ein Vorbach speiste, nahm die Schildmauer das Burgtor mit Zugbrücke auf. Die Toröffnung ist bis heute im Innenhof vom Schloss nachzuvollziehen. Dem Bergfried gegenüberliegend befand sich über rechteckigem Grundriss ein markantes Gebäude. Dessen Abmessungen und Grundmauern lassen sich mit dem südlichen Teil des heutigen Beamtenbaus in Übereinstimmung bringen. Eine frühgotische Befensterung und mehrere Gewändefragmente haben sich bis heute im

Mauerwerk des Beamtenbaus erhalten. Der Bau wird die Wohngemächer der Herrschaft beinhalten und kann demnach als Palas der Burganlage angenommen werden. Die einstige Nordwestecke des Palas zeichnet sich bis heute durch die vertikale Anordnung mehrerer Buckelquadersteine ab, die in der nordwestlichen Umfassungsmauer des Beamtenbaus auszumachen sind. Für weitere massiv errichtete Bauwerke innerhalb der Ringmauer fanden sich bislang keine Indizien. Dass es allerdings verschiedene, in Fachwerkbauweise errichtete Wirtschaftsgebäude und Unterstände gegeben haben wird, ist anzunehmen.

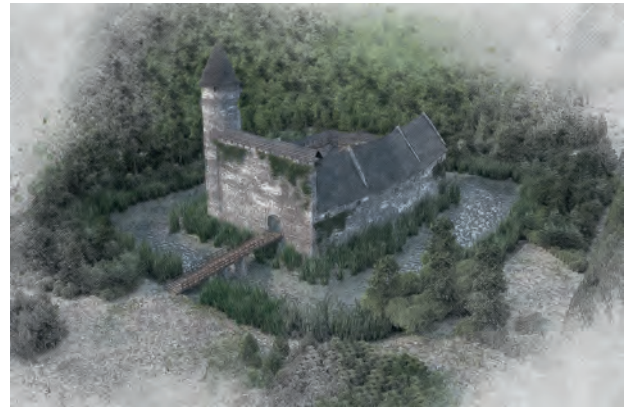
*Erste Veränderungen scheint die ursprüngliche Anlage mit der Bebauung der nördlichen Ringmauer im Spätmittelalter erfahren zu haben.*

Noch im Mittelalter scheint die Burganlage erste Veränderungen erfahren zu haben, die das Erscheinungsbild der ursprünglichen Anlage beeinflussten. Gemäß dem Palas scheint die Ringmauer der Burg bis zur Schildmauer in mehreren Abschnitten mit Bauwerken besetzt worden zu sein, die damit bald eine geschlossene Bebauung der nördlichen Ringmauer bildeten. In seinen Grund- und Umfassungsmauern stellt der Beamtenbau diese Entwicklung bis heute dar. Entsprechende Lagerfugen lassen sich im Steinverband ablesen und belegen damit die abschnittsweise Aufstockung der ursprünglichen Wehrmauer. Wie dendrochronologische Untersuchungen bestätigten, stammt das Deckengebälk im mittleren Abschnitt des Beamtenbaus aus jener Bauphase, wodurch sich diese Ausbaustufe eindeutig belegen lässt.

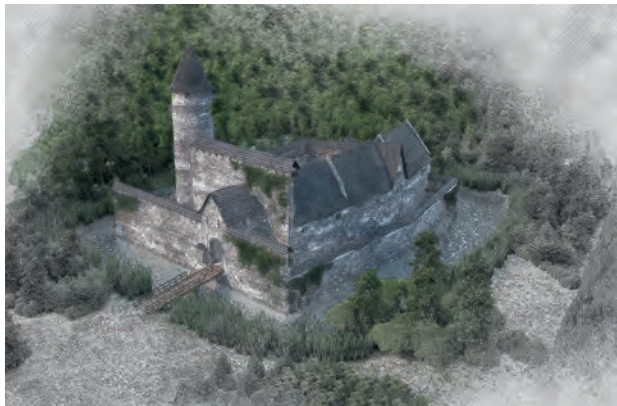
Ein Ausbau der Verteidigungsanlagen erfolgte vermutlich im 15. Jahrhundert mit der Errichtung von Zwingern, die der Ringmauer entlang der Nord-, Ost- und Südseite vorlagerten.

Auf die Baumaßnahmen innerhalb der Ringmauer folgte vermutlich im 15. Jahrhundert ein Ausbau der Verteidigungsanlagen entlang der Nord-, Ost- und Südseite. Mit der Errichtung dieser vorgelagerten, der Ringmauer folgenden Wehrmauer war ein tief liegender, offener Zwischenraum entstanden, der mit eigenen Wehrgängen sowohl als erste Verteidigungsanlage diente, als auch im

Falle einer Eroberung die Eindringenden einschloss. Als Voraussetzung dieser baulichen Entwicklung muss der Wasserspiegel gesunken, oder, was als wahrscheinlicher erscheint, die Zwingermauer im Morast des Wassergrabens gegründet worden sein. Dem Beamtenbau nördlich vorgelagert, ist ein Teil dieser Zwingermauer bis heute erhalten. Während der ursprüngliche Graben des Nordwestbereichs vor Jahrzehnten zugeschüttet wurde, sind die auf mehreren Ebenen angeordneten Bogen- und Armbrustscharten von der Außenseite noch eindrücklich auszumachen. Die Errichtung des Zwingers hatte erhebliche Auswirkungen auf die Schildmauer mit Zugbrücke. Das ehemalige Burgtor lag nun auf der inneren Verteidigungsebene, während ein vorgelagertes Tor, wiederum mit Zugbrücke, in die äußere Zwingermauer integriert wurde. Um eine verbesserte Einsicht auf die Zugangssituation zu erhalten, wurde neben dem Tor ein Wach- und Verteidigungserker in die Schildmauer integriert. Dem gewissenhaften Betrachter wird nicht entgehen, dass sich auch diese Situation bis heute im Baubestand von Schloss Weikersheim auffinden lässt. Zwar wurden auch im Bereich des heutigen Rosengartens die ehemaligen Zwingervergräben verfüllt, dennoch findet sich an der nördlichen Spitze der Schlossanlage bis heute der beschriebene Einlasserker samt dem ehemaligen Burgzugang, der heute als Eingang in den nördlichen Schlossflügel dient.

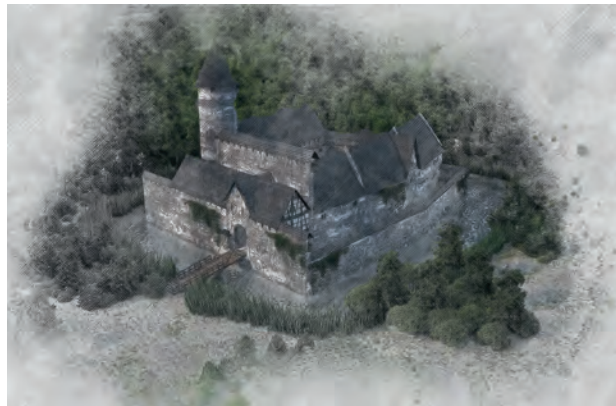
Spätestens um 1500 ist an manchen Stellen die Überbauung der Zwinger anzunehmen, was einen gestiegenen Bedarf Wohn- und Wirtschaftsgebäuden widerspiegelt.

Es ist davon auszugehen, dass sich mit der erweiterten Wehranlage auch die Hofhaltung in Weikersheim stets vergrößert hatte. Nicht zuletzt aufgrund dieser Situation muss ein ernsthafter Mangel an Wohn- und Wirtschaftsgebäuden entstanden sein. Spätestens für den Übergang zur Neuzeit ist an mehreren Stellen die Überbauung der Zwingernachzuweisen. Wie auch an zahlreichen anderen Burgen zu beobachten, boten die Zwingernachzuweisen.

denen Raum zwischen den Verteidigungsmauern eine günstige Gelegenheit, um mit nur zwei Giebelwänden ein neues Gebäude herzustellen. Dem entsprechend wurde im Weikersheimer Nordzwinger, unter Einbeziehung der beiden Schildmauern, zunächst ein massives Torhaus errichtet, das fortan die äußere und innere Toranlage unter einem Dach beinhaltete. Wann und in welcher Form seitliche Anbauten an dieses Torhaus gefügt wurden, lässt sich am Baubestand nicht eindeutig ausmachen. Archivalisch ist überliefert, dass im südlichen Zwinger, jener vom Turm ausgehende und der nördlichen Baugruppe gegenüberliegende Graben, ein größerer Bau errichtet wurde. Demzufolge war inzwischen eine Baugruppe herangewachsen, die den Inneren Schlosshof an drei Seiten weitestgehend geschlossen mit Gebäuden umgab. Da sich – bis auf das Torhaus – im Bestand an den entsprechenden Stellen heute

keine massiven Querwände mehr nachweisen lassen, bleibt zu vermuten, dass es sich bei den Bauten im Zwinger um Fachwerkgebäude gehandelt haben könnte.

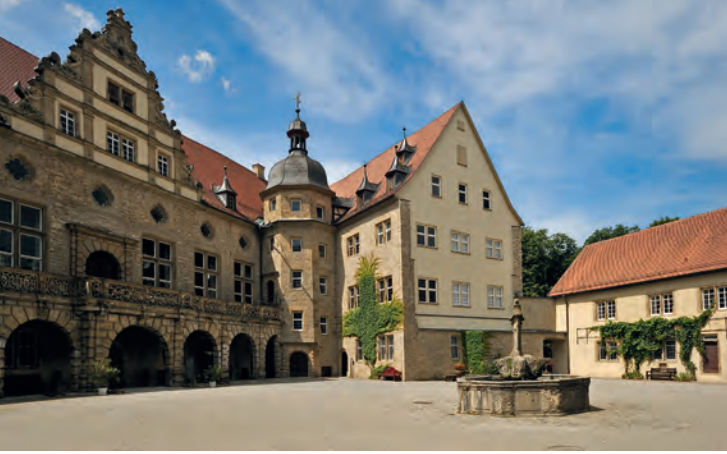
*Erst bei genauerer Betrachtung offenbart die Renaissancearchitektur Unstimmigkeiten in der Symmetrie, Störungen im Bauegefüge und auch unvollendete Gebäudeteile. Solche Auffälligkeiten sind als Resultat einer schicksalhaften Baugeschichte zu verstehen.*

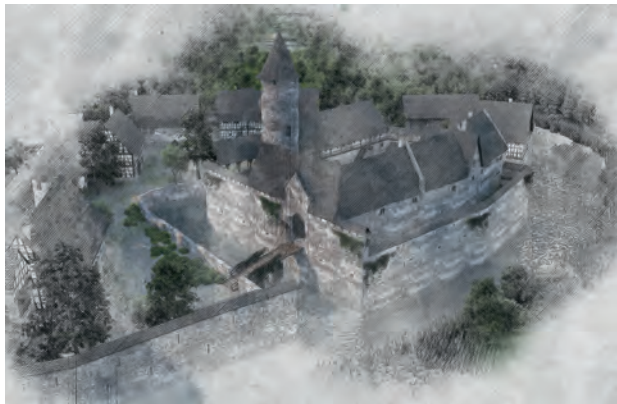
*Zur Entstehung einer Vorburg, die auf einer südöstlich vorgelagerten Landzunge entstand und verschiedene Wirtschaftsräume und Werkstätten aufwies, wird die stetig anwachsende Hofhaltung beigetragen haben.*

Über Jahrhunderte und zahlreiche Ausbaustufen hinweg hatte sich die Wasserburg neben dem Herrschaftssitz auch zu einer ansehnlichen Residenz entwickelt. Zwar bestand die Kernburg auch fortan als geschlossene Anlage, die jedoch im Laufe der Zeit zu einer Baugruppe aus unterschiedlichen Stein- und Fachwerkgebäuden gewachsen war. Der nordwestlichen Gebäudegruppe vorgelagert, erstreckte sich Richtung Tauber nach wie vor ein Zwinger. Darüber hinaus war die gesamte Kernburg weiterhin durch einen rings umlaufenden Wassergraben umgeben. Die stetig anwachsende Hofhaltung wird dazu beigetragen haben, dass auf einer südöstlich vorgelagerten Landzunge verein-

zelte Gebäude errichtet worden waren, um Wirtschaftsräume und Werkstätten dorthin auszulagern. Ebenfalls von Wassergräben umgeben hatte sich aus der Baugruppe nach und nach eine Vorburg entwickelt, die in großen Teilen ebenfalls durch Wehrmauern befestigt worden war. Ob die ursprüngliche Schildmauer der Kernburg abgebrochen wurde, um mit dem Baumaterial die Befestigung der Vorburg zu errichten, konnte bislang nicht belegt werden. Archivalisch sind für den äußeren Schlossbezirk ein Viehhaus, ein Marstall, ein Ochsenstall, Scheuern, mehrere Schweineställe, ein Pulverturm, ein Zeughaus, das Blattnerhaus (Schlosser und Rüstungsmacher), ein Bandhaus (Küferei), das Waschhaus sowie das Backhaus überliefert. Östlich der Anlage hatten sich Untertanen niedergelassen, sodass im Schutz der Burg die Siedlung Weikersheim entstand. Der Zugang zur Burg erfolgte über die Siedlung in die Vorburg und von dort weiter in die Kernburg. Die einstige Wegeführung besteht zwar bis heute, jedoch ist die ehemalige Schlossbrücke nicht mehr erhalten, sodass die Hohenloher Straße unvermittelt am Burggraben endet.

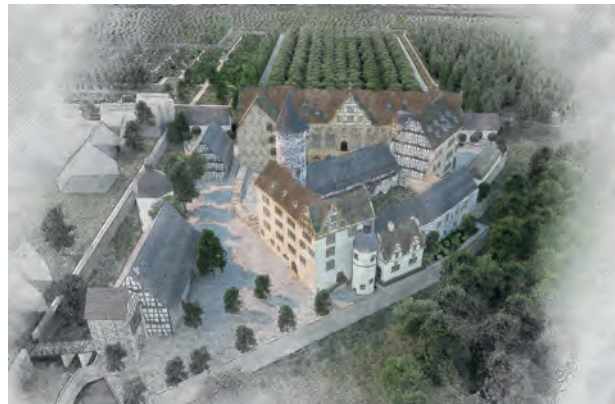
*Pläne Graf Wolfgangs II. von Hohenlohe, dem Weikersheim Ende des 16. Jahrhunderts zugesprochen wurde, die bestehende Anlage durch den Bau neuer Schlossflügel wesentlich zu erweitern, blieben in weiten Teilen unvollendet.*

und neu einrichten. Die wenigen kleinen Öffnungen wurden geschlossen und stattdessen größere Fenster und Türen eingesetzt. Bis heute zeugen die markanten, in den Formen des späten 16. Jh. gestalteten Sandsteingewände von dieser Maßnahme. Einhergehend mit der Instandsetzung der Burg projektierte Graf Wolfgang jedoch ein deutlich weitreichenderes Vorhaben. Um Weikersheim seinem Standes- und Repräsentationsbedürfnis anzupassen, plante er, die bestehende Anlage durch den Bau neuer Schlossflügel wesentlich zu erweitern. Dem Mauerring der mittelalterlichen Burg südlich vorgelagert, sollten die neuen Schlossflügel am Bergfried ansetzen, sich entlang der gesamten Südflanke erstrecken, um an der gegenüberliegenden Westflanke wieder an den Bestand anzuschließen.

Während sich die Arbeiten am West- und Südflügel wie geplant realisieren ließen, muss es am Keller des Ostflügels und der angrenzenden Südostecke zu ernsthaften Problemen gekommen zu sein. Nach vorgenommenen Planänderungen, die sich bis heute im Gemäuer der Kellerwände abzeichnen, scheinen die Bauarbeiten am Ostflügel nach der Erstellung des Weinkellers eingestellt worden zu sein. Die Fragmente des unvollendeten Ostflügels bildeten den Abschluss der Arbeiten, ohne dass eine Anbindung an die Burg stattgefunden hatte. Ebenso wenig wurde der zweite Bauabschnitt in Angriff genommen, der die Fortführung des Westflügels und damit die Überbauung oder Anbindung an die Burganlage beschrieben haben wird. Über die Gründe der unvollendeten Ausführung kann nur spekuliert werden.

Unwahrscheinlich erscheint die 1952/1954 von Walther-Gerd Fleck in seiner Dissertationsschrift begründete Theorie, wonach Graf Wolfgang den Plan verfolgte, die bestehende Burg abzubrechen und durch einen Schlossneubau auf dem Grundriss eines gleichschenkligen Dreiecks zu ersetzen. Abgesehen von den Abweichungen an der Ostecke, die ursprünglich wohl rechtwinklig geplant war, scheint der heutige Baubestand weitestgehend Wolfgangs Planung widerzuspiegeln. In welcher Form eine Fortführung des Westflügels vorgesehen war, bleibt ungewiss. Auch ob und inwieweit die Vorgängeranlage abgebrochen werden sollte, kann nicht belegt werden. Aufgrund der Baumaßnahmen an den Burggebäuden, die Wolfgang unmittelbar vor Errichtung der Schlossflügel ausführen ließ, erscheint es als unwahrscheinlich, dass der Bauherr diese Gebäude ausschließlich als temporäres Provisorium angesehen hatte.

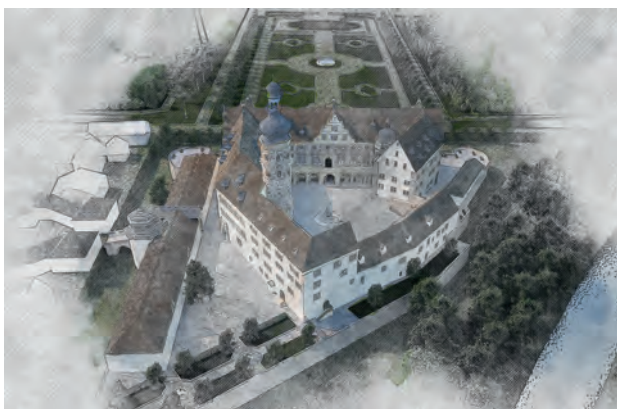
*Die Fertigstellung der begonnenen Schlossflügel, Errichtung der Nebengebäude sowie die Anlage des weitläufigen Schlossgartens erfolgten Ende des 17. Jahrhunderts unter Graf Siegfried von Hohenlohe-Weikersheim.*

Nachdem Wolfgangs Pläne unvollendet geblieben waren, lassen sich erst Ende des 17. Jahrhunderts unter dessen Enkel wieder Baumaßnahmen nachweisen. 1680 ließ Graf Siegfried den inmitten des Schlosshofes befindlichen Bau abbrechen, der noch aus spätmittelalterlicher Zeit stammte und einst die Südflanke der Burg dargestellt hatte. Die Planungen seines Vorfahren scheint Siegfried genauestens gekannt und aufgegriffen zu haben. Auf ihn ist die Fertigstellung des Langenburger Baus als repräsentativem Wohnbau der Herrschaft zurückzuführen. Darüber hinaus ergänzte Siegfried den Baubestand

von Schloss Weikersheim durch charakteristische Elemente zu jener Anlage, wie wir sie heute kennen. Er ließ den Bergfried aufstocken und mit einem Zwiebelhelm bekrönen. Ebenfalls ist ihm die Errichtung der Altane am Südflügel sowie der weitläufige und beeindruckende Schlossgarten zuzuschreiben. 1681 wurde ebenfalls unter seiner Bauherrschaft die Brücke zur Stadt errichtet, 1683 der Neubau von Marstall und Schlosstor in Angriff genommen und damit einhergehend die Zugangssituation zum Schloss gestaltet. Die Fertigstellung seiner Wohnmächter, wie auch der Anlage insgesamt, erlebte Graf Siegfried nicht mehr. Er starb am 26. April 1684.
