Evangelische Pfarrkirche Boll: Ein «romanischer» Taufstein vom Anfang unseres Jahrhunderts Heidi Rapp

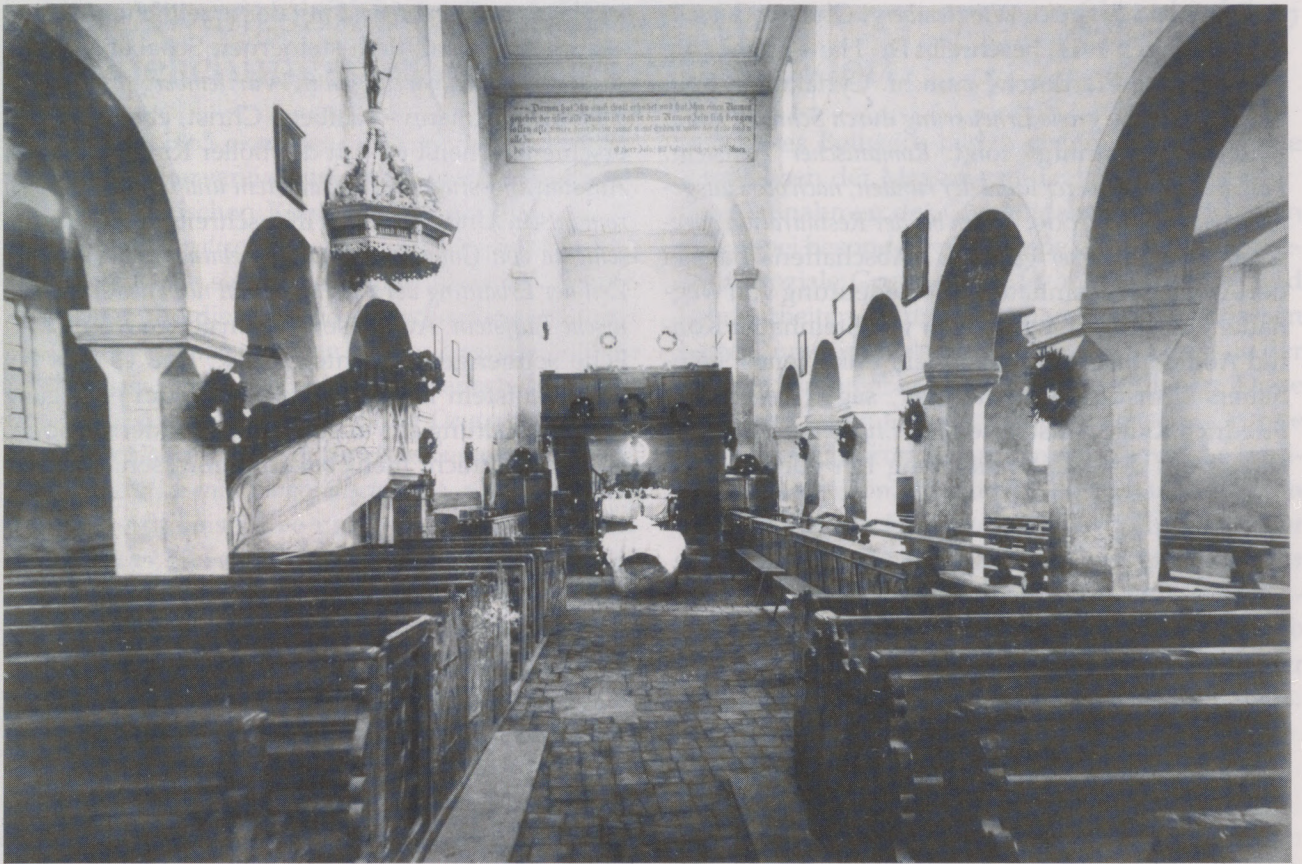
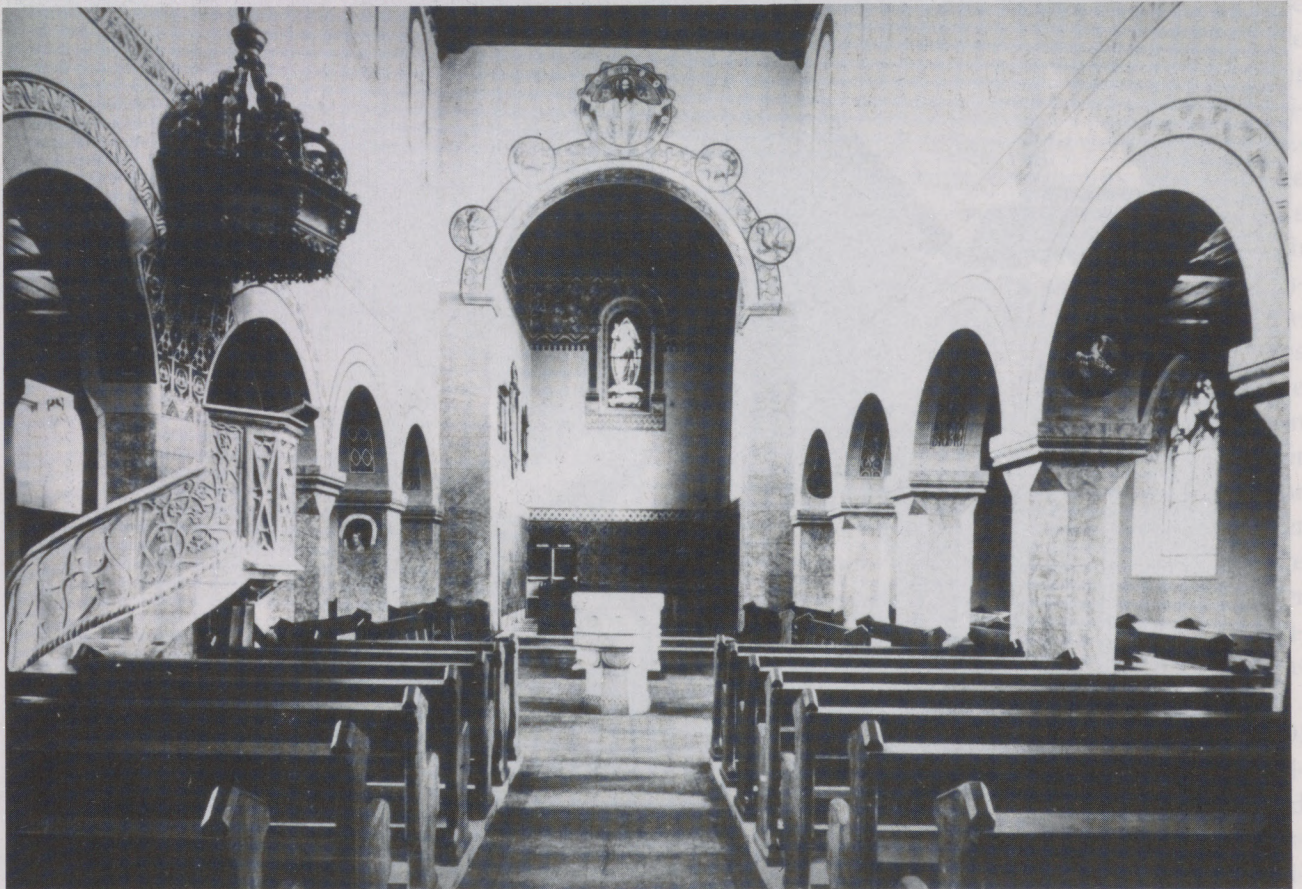
Stiftskirche St. Cyriakus in Boll bei Göppingen. Das obige Bild zeigt den Innenraum vor der Renovierung im Jahre 1902, das untere Bild den Zustand nach der Erneuerung. Deutlich ist nun ein Taufstein mit romanischen Stilformen zu erkennen.

Aus der Zeit dieses Beschlusses existieren einige gute Fotografien vom Innern der Boller Kirche, auf denen der damalige Taufstein deutlich zu erkennen ist: Er hat die Form eines massigen Zylinders, der sich nach unten nur unwesentlich verjüngt, und weist keinerlei ornamentale Gestaltung auf. Nicht klar erkennbar ist eine bogenförmige Verflachung im oberen Teil, auch könnte der unter einer Decke verborgene obere Rand des Steines achteckig sein. Daß dieser *nicht gut erhaltene* Taufstein in seiner Form nicht identisch ist mit dem heutigen «romanischen», ist eindeutig.
