Vom Reiz des kleinen Hauses

Dargestellt an zwei Beispielen aus dem Albvorland von Werner Lipp

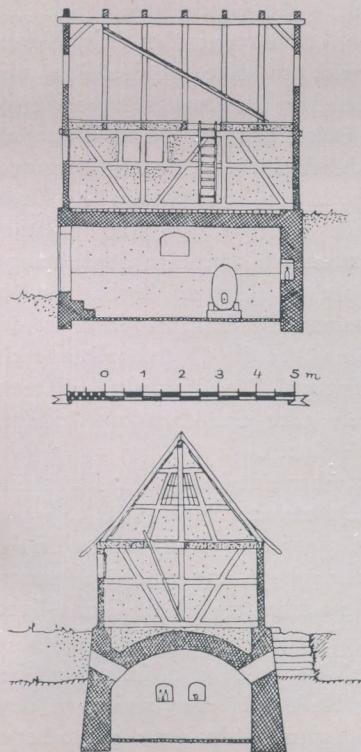
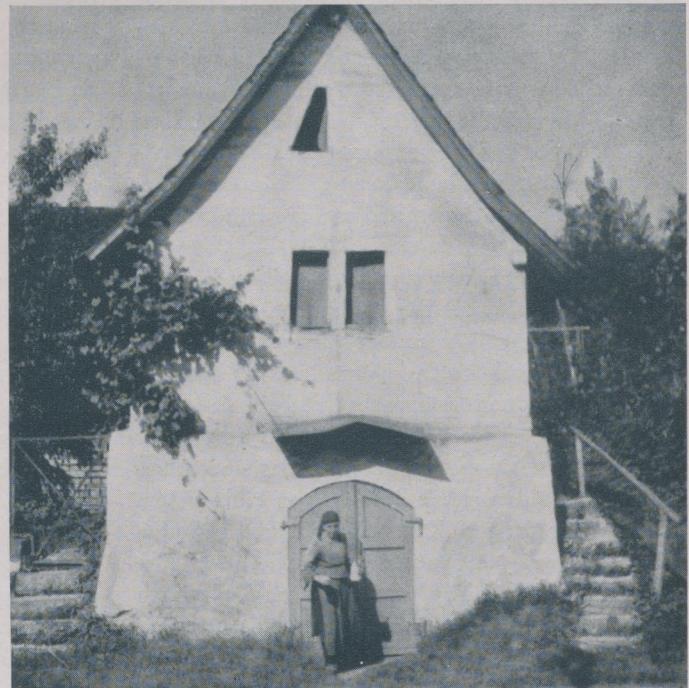
Kellerhaus in Betzgenriet, erbaut 1775

riet. Es wurde 1775 gegenüber dem dazugehörigen Bauernhaus erbaut. Das Gebäude ist geschickt in den Hang gesetzt, so daß lediglich die Ostseite mit der Eingangstür zum Keller vollständig freiliegt, während die übrigen Seiten entsprechend dem Gelände im Erdreich liegen. Sämtliches Kellermauerwerk besteht aus örtlich gewonnenen, hammerrechten Brauneisensandsteinen. Die Längsmauern als Widerlager des segmentförmigen Gewölbes haben außen 30 cm Anlauf, damit sie den Gewölbeschub günstig aufnehmen und auf die Fundamente weiterleiten können, da der seitliche Erd-(Gegen-)Druck infolge der Hanglage nicht vollständig ausgenutzt werden kann. Die rottannene, gestrichene Kellereingangstür liegt sauber im Falz des steinmetzmäßig bearbeiteten Türgewändes, das im Sturz Baujahr und Anfangsbuchstaben des Bauherrn trägt. Der Kellerfußboden wird von 5 bis 6 cm starken Flainsplatten gebildet, das sind Schieferplatten aus den nahen Brüchen von Holzmaden. In der rückwärtigen Keller-Schildmauer befinden sich noch zwei Nischen zum Aufstellen von Flaschen, Krügen und Töpfen. Der ganze Kellerraum ist mit Kalkmörtel bestochen, gescheibt und mit Kalkmilch überschlämmt. Das Obergeschoß, das als Geräte- und Obstlagerraum dient, ist in Holzfachwerk aufgesetzt. Wie üblich, sind nur die Fußschwellen eichen, das übrige Holzwerk Fichte (Rot-

tanne). Die Wände sind nicht mit Steinen ausgeriegelt, sondern mit Weidengeflecht ausgefacht und mit Strohlehm ausgedrückt; dieselbe Konstruktion weist auch die Geschoßdecke auf. Zusammen mit dem Lehmstampf über dem Kellergewölbe ergibt sich so eine gleichmäßige und gleichartige Abdämmung des Raumes gegen Wärme und Kälte. Die Fensteröffnungen sind unverglast und werden durch Schiebeläden, die an den Innentüren waagrecht laufen, verschlossen. Die Dachkonstruktion stellt einen Kompromiß zwischen Pfetten- und Sparrendach dar, eine Erscheinungsform, die sehr oft, ja meist zu beobachten ist. Die im Bilde scheinbar sichtbare Fußpfette ist das überstehende Rähm, das die Deckenbalken, nicht die Sparren, aufnimmt! Die Dachhaut bildet ein einfaches Schindel- oder Splißdach aus handgeschöpften Biberschwänzen.

Der Dachraum ist über eine lose Leiter durch eine unverschlossene Deckenluke zugänglich. Die Beleuchtung und Belüftung des Dachraumes erfolgt ebenfalls durch unverglaste, trapezförmige Fensteröffnungen, die geschickt zwischen Giebel-Firstpfosten und Giebelbug gelegt sind.

Das Kellergeschoß ist außen mit Kalkmörtel bestochen, mit der Kelle verrieben und samt dem Obergeschoß mit ganz leicht grau gebrochener Weißkalkmilch überstrichen. Dieses Überschlämmen

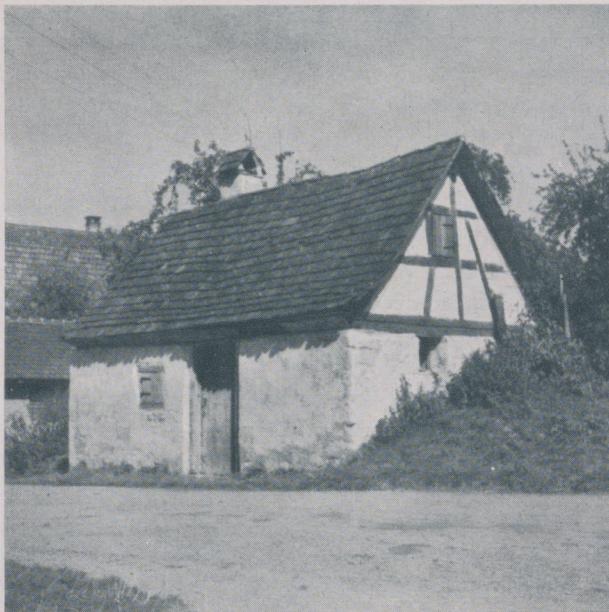
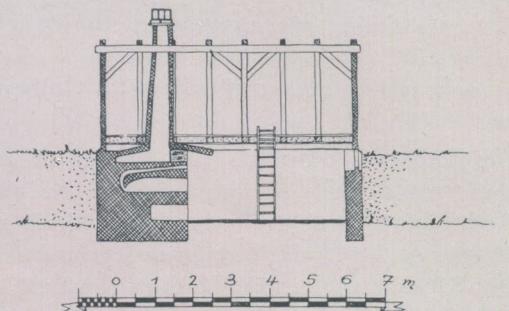
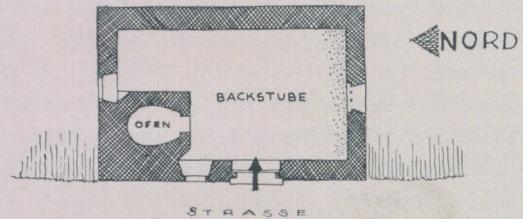
Backhaus in Sehningen bei Boll, erbaut um 1780

Das zweite Beispiel zeigt ein Backhaus in Sehningen bei Boll. Bauzeit um 1780. Es liegt ebenfalls gegenüber dem Hauptgebäude in einer Böschung. Auch hier besteht das Umfassungsgemäuer aus örtlich gewonnenen Brauneisensandsteinen, die bei Tür- und Fensteröffnungen sowie an den Gebäudecken steinmetzmäßig bearbeitet sind.

Das Füllmauerwerk aus Bruchsteinen liegt um Putzstärke zurück, so daß Putz und putzbündige Quader gleichmäßig taubengrau gekalkt werden konnten.

Der Fußboden des Backraumes ist zweckmäßig aus Lehm gestampft. Die Dachkonstruktion und Dachdeckung entspricht ganz dem Kellerhaus. Die Giebel dreiecke weisen Bruchsteinausriegelung mit Kalkputz und weißer Kalkung auf. Das offene Holzwerk wird angeblich noch jetzt mit Ochsenblut behandelt, dem altbewährten und von alters her bewährten Konservierungsmittel. Bemerkenswert ist noch der nach oben zu konisch laufende Backofenschornstein mit gut ausgebildetem Kaminkopf

und der rabeartig ausgebildete Rauchfang über den Backofenöffnungen.

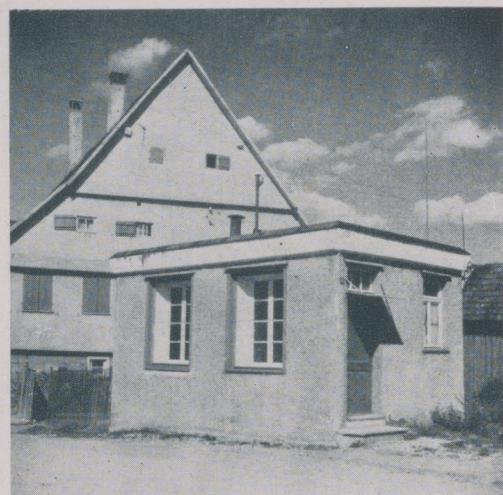
Gegenbeispiel aus der Gegenwart:
„Zirkuswagen ohne Räder“

Auch das zweite Gegenbeispiel spricht für sich; eher ein Zirkuswagen ohne Räder als ein Haus, verunglückter Versuch eines kleinen Lecorbusier. Gegenüberstellungen sind eindringlich. Die vorstehenden machen aber auch Außenstehenden deutlich, daß es für unsere Heimat nicht nur ausschlaggebend ist, daß gebaut wird, sondern auch wie gebaut wird; erst dann erleben wir ungetrübte Freude am Reiz des kleinen Hauses.

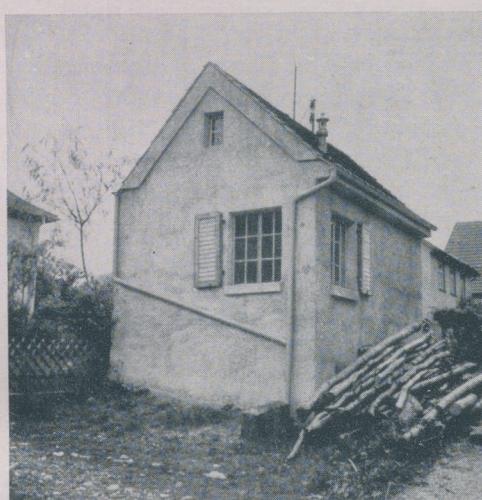
Man beachte das gedrungene Dach im Verhältnis zum hohen Unterbau, das plumpen Giebelgesims und die rücksichtslos über die Giebelseite geführten Dachrinnen-Abfallrohre. Alles in allem ein kleines Haus, das in der Gegenwart gebaut wurde, an dem wirklich nichts mehr schlechter hätte gemacht werden können.

Gegenbeispiel aus der Gegenwart:
lieblos gebautes Häuslein ohne Proportionen
