Eine Ruine vor dem Ruin: Burg Ratzenried im Allgäu

Berthold Büchele

Ein Heimatverein kümmert sich um die vergessene Ruine

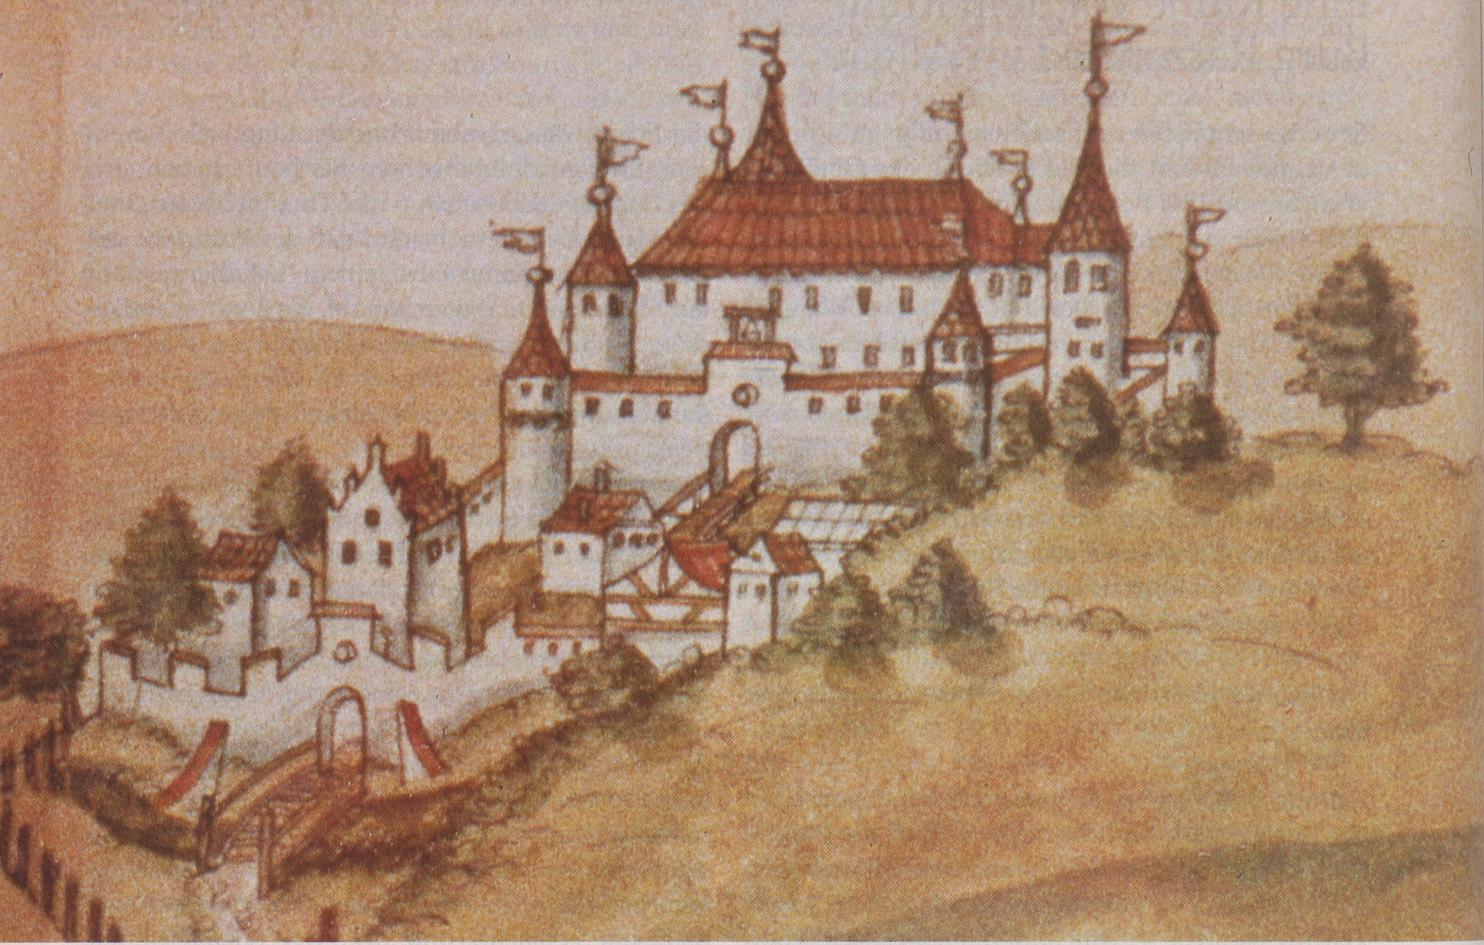
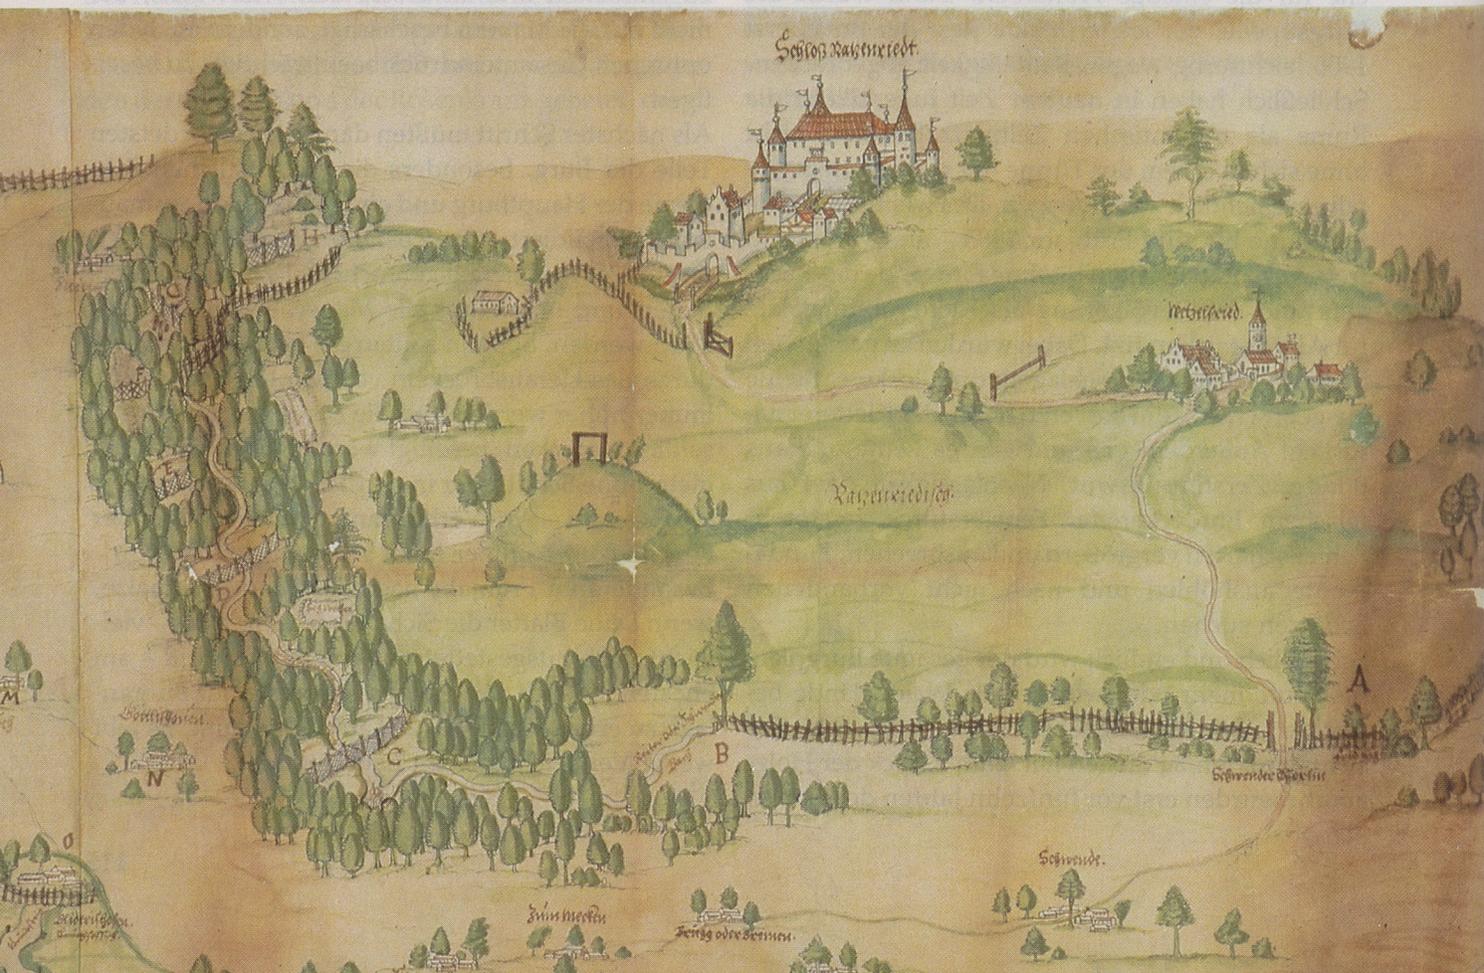
Schloß Ratzenriedt.

«Augenschein des Schlosses Ratzenriedt mit umliegenden Dörfern» von 1583: oben die Burg in einer Vergrößerung, unten die Gesamtansicht von Osten. Man erkennt rechts das Dorf Wetzelsried, heute Ratzenried, in der Mitte den Galgenberg.

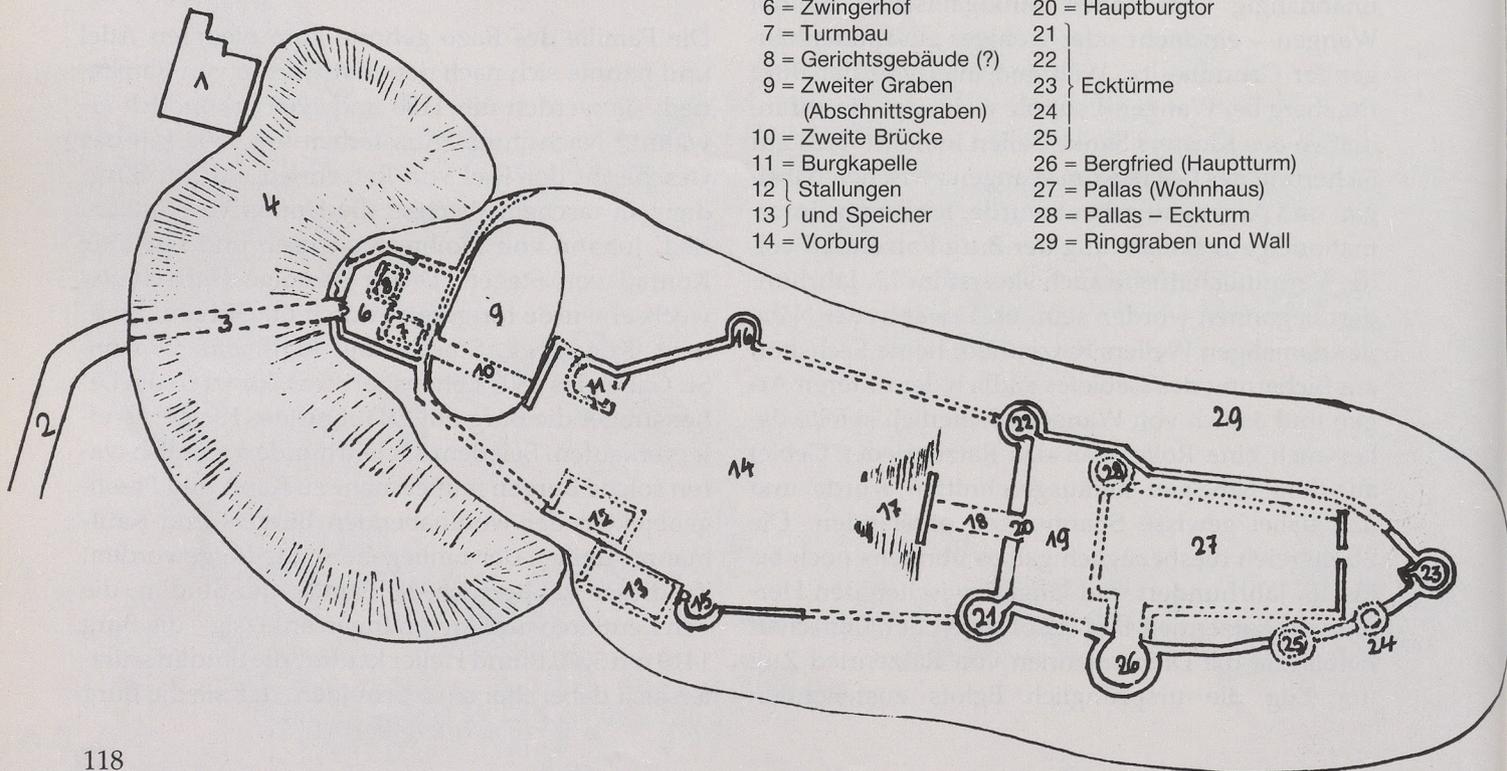
Burg Ratzenried

Grundriß von Berthold Büchele

Maßstab 1:1000

Der Burgweg führt – von der Burg aus gesehen – von links an sie heran, was nicht Zufall ist, verfuhr doch die Burgenbauer in vielen Fällen so, daß der Ankömmling oder Angreifer der Burg dem Verteidiger die vom Schild ungedeckte rechte Seite, die sog. Schwertseite, zuwenden mußte und so verwundbar war. Um die Burg war auf der Ostseite als erstes Hindernis ein Palisadenzaun vermutlich mit oben gespitzten Pfählen angelegt, durch den man nur durch ein Tor gelangen konnte. Innerhalb des Zaunes, direkt vor dem Halsgraben, stand der Bauhof der Burg, von dem noch im vorigen Jahrhundert das Wohnhaus, ein großes Stallgebäude, ein Sennhaus und ein 90 Schuh tiefer Brunnen bestanden. Dieser Bauhof war 40 Winterfuhren groß, das entspricht ungefähr 40 Stück Vieh; für damalige Zeit enorm viel. Das zweistöckige Wohnhaus ist heute noch erhalten: besonders die gemauerte, der Burg zugewandte Seite ist noch sehr alt, ebenso die Kellerdecke mit ungehobelten Eichenbalken. Der Bauhof heißt seit der Zerstörung der Burg *Platz*, was wohl soviel bedeutet wie der Platz, bei dem die Burg stand. Durch den Bauhof konnten sich die Burginsassen selbst versorgen. Ungefähr 500 m unterhalb, an der hinteren Halde, lag übrigens die Burgmühle *hindern Eggen*, die für die Versorgung der Burg erbaut wurde und heute noch – allerdings bachabwärts versetzt – in der Parzelle Eggen zu sehen ist.

Direkt hinter dem Wohnhaus befindet sich der sog. Halsgraben, der ca. 5 m tief ist, sich um den ganzen Zwinger herumzieht und mit Wasser gefüllt war. Da das Trinkwasser nur aus tiefen Brunnen zu gewinnen war – 90 Schuh tief –, dürfte die Zuleitung des Grabenwassers über eine unterirdische Deichelleitung vom Knobel her – sie bestand noch in unserem Jahrhundert! – gewährleistet gewesen sein. Der Damm des Grabens wurde auf der nördlichen Seite erst vor fünfzehn Jahren durchbrochen, um das Holz besser abtransportieren zu können. Der Graben fällt auf beiden Seiten sehr steil in die Tiefe, weil dadurch ein eventuelles Erklettern erschwert worden ist.

Über den Halsgraben spannte sich die erste Brücke, die bei allen Burgen in der Regel als Zugbrücke und vielleicht erst im 16. Jahrhundert feststehend konstruiert war. Sie war ca. 30 m lang und stieg steil an, da der Zwinger, d. h. der erste eigentliche Burgteil, vier Meter höher liegt als das Gelände des Bauhofs. Dies rührt daher, daß man den Grabenaushub zur Erhöhung des Zwingers verwendete, denn bei Burgen war immer wichtig, von möglichst hoher Warte aus den Feind bekämpfen zu können.

Der Zwinger war das erste Bollwerk der Burg: Er war mit hohen, zinnenbewehrten und schießschartenbestückten Mauern umgeben und zog sich im Halbkreis um den östlichen Burgberg. Direkt über dem Burgtor gab es ein sog. Gußloch, durch das man z. B. heißes Pech oder Steine auf die Angreifer schütten konnte. Auf der Innenseite der Zwingermauer war ein vermutlich überdachter Wehrgang, auf dem man sich hinter den Zinnen verstecken oder zwischen ihnen hindurch auf die Angreifer schießen konnte. Schießscharten wurden im übrigen erst nach der Erfindung der Handfeuerwaffen eingebaut; sie waren in Ratzenried – wohl in Ermangelung von geeignetem Sandstein – nicht als Schlüsselscharten, sondern als sog. Maulscharten – breit, mit oberem kleinem Sturz – oder mit Ziegel konisch sich nach außen verjüngend konstruiert.

Innerhalb des Zwingers stand ein hohes, turmartiges Gebäude mit Staffelgiebeldach, durch das tunnelartig der Burgweg führte und das vermutlich mindestens auf der Außenseite mit einem weiteren Tor versehen war. Im Obergeschoß war vielleicht die Unterkunft für die Burgbesatzung, die wahrscheinlich nie größer als fünf bis zehn Mann war. Die kleine Zahl ist vielleicht verwunderlich, aber erstens war der Unterhalt einer ständigen größeren Besatzung zu kostspielig und in Friedenszeiten auch unnötig, und zweitens war die Burg von ihrer äußeren Anlage her sehr gut befestigt.

Das Gebäude neben dem Zwingerturm wie auch der ganze Zwinghof dürften wohl erst bei der Burgvergrößerung um 1500 entstanden oder neu erbaut worden sein. Mit diesem Satteldachbau ist wahrscheinlich ein Gerichtsgebäude gemeint, das 1509 als *ain uffgerichtetes nüwes Gezimber ains Schidhus im nüwen Zwinghof* erwähnt wird. (Die Herrschaft Ratzenried besaß seit 1495 die hohe Gerichtsbarkeit; der Galgenberg befindet sich ca. 500 m östlich der Burg.) Der Zwinghof war somit ziemlich eng. Dies war auch die Absicht der Erbauer, um so den Eindringenden keine Entfaltungsmöglichkeiten zu geben und sie auf engem Raum – von den Wehrgängen aus – bekämpfen zu können. Hinter dem Zwingerturm ging der Weg weiter über einen zweiten, den sog. Abschnittsgraben, der wohl ohne Wasser war und über den man auf einer zweiten Brücke in den nächsten Abschnitt der Burg, in die Vorburg, gelangte.

Der Weg führte weiter auf den eigentlichen Platz der Vorburg, eine fast quadratische Fläche, die von Mauern umgeben und an ihrer Ostseite durch runde Ecktürme flankiert war; sie fehlen auf der Abbildung, sind aber heute noch zu sehen. Diese Türme könnten der Burgseite zu offen gewesen sein, damit eingedrungene Feinde sich hier nicht verschanzen konnten. Die ganze Vorburg samt Hauptburg ist von einem großen, wohl wasserlosen Ringgraben umgeben, dessen äußerer Rand durch den Grabenaushub zum Wall erhöht ist.

Auf der Westseite erhebt sich die Rampe, auf der die Brücke auflag, die über eine Mulde oder einen flachen Graben zur Hauptburg führte. Südlich und nördlich waren Haupt- und Vorburg durch Verbindungsmauern geschützt, so daß man nicht in den eben genannten flachen Graben eindringen konnte. Auch diese Brücke führte schräg nach oben, ähnlich wie die erste Brücke; ob sie mit einer Zugvorrichtung versehen war, ist ungewiß. Wie am ersten Tor ist auch am Tor der Hauptburg ein Gußloch, sind Schießscharten an der die ganze Hauptburg umgebenden Mauer angebracht. Außerdem befand sich am Haupttor eine Sturmglocke.

Der erhöhte, etwa fünfeckige Platz der Hauptburg war von insgesamt sechs Rundtürmen umgeben, die alle an Mauerecken oder Mauerrundungen standen. Vier von diesen Türmen sind noch 2 bis 10 m hoch; sie hatten und haben zum Teil am obersten Geschoß einen Zierkranz aus behauenen Ziegeln. Insgesamt hatten sie drei Geschosse. Die Absätze der Balkendecken sowie die Fenster der Obergeschosse sind noch zu sehen.

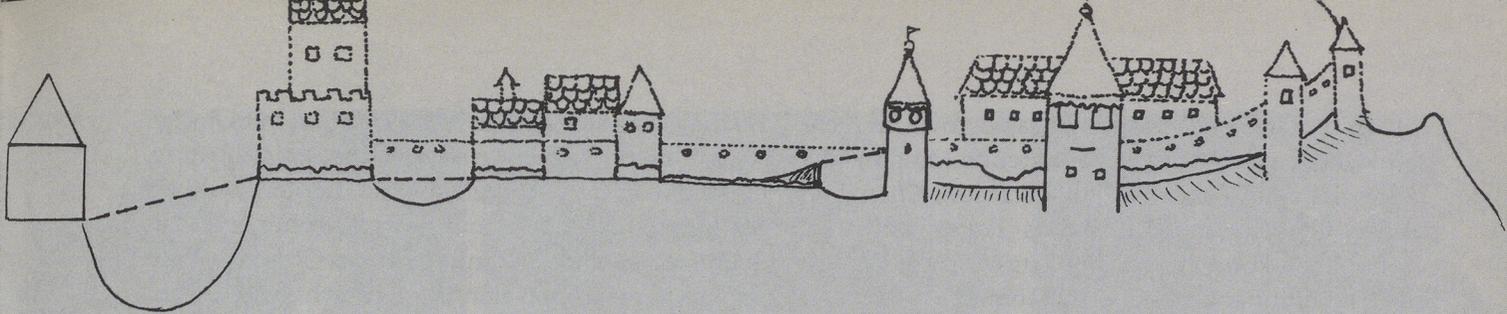
Aufriß der Burg, Blick von Norden. Links der Bauhof mit Halsgraben, dann der Zwinger, die Vorburg und der Burghof.

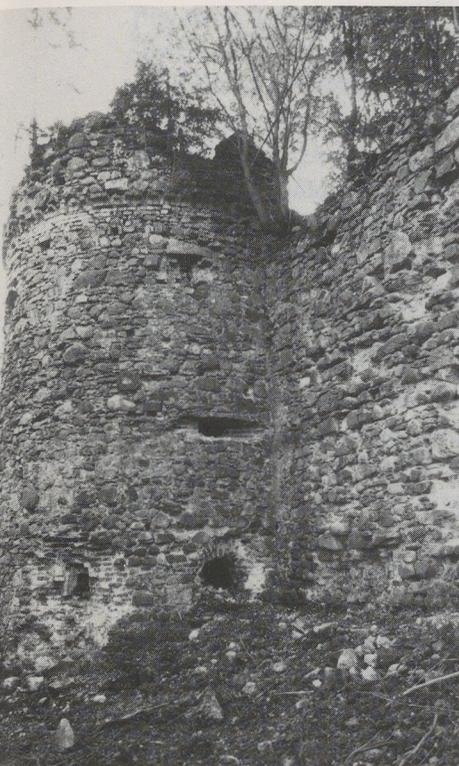
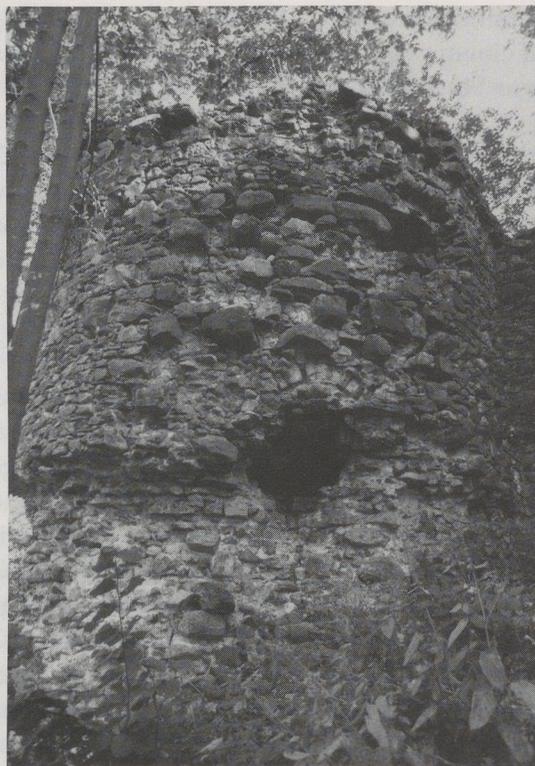
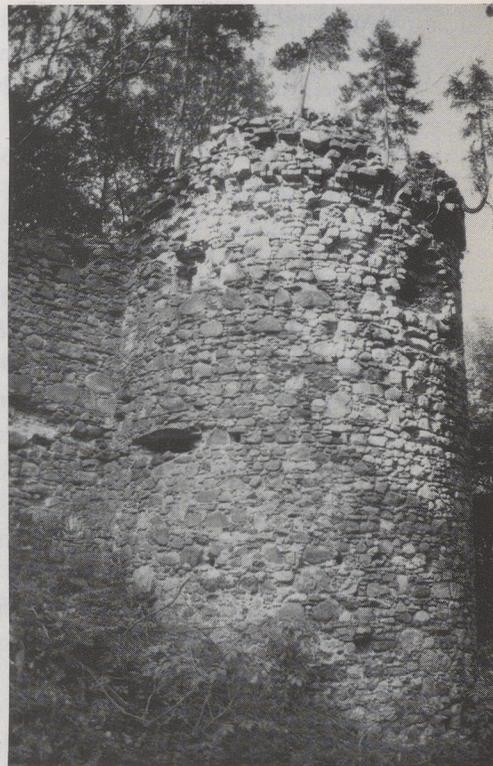
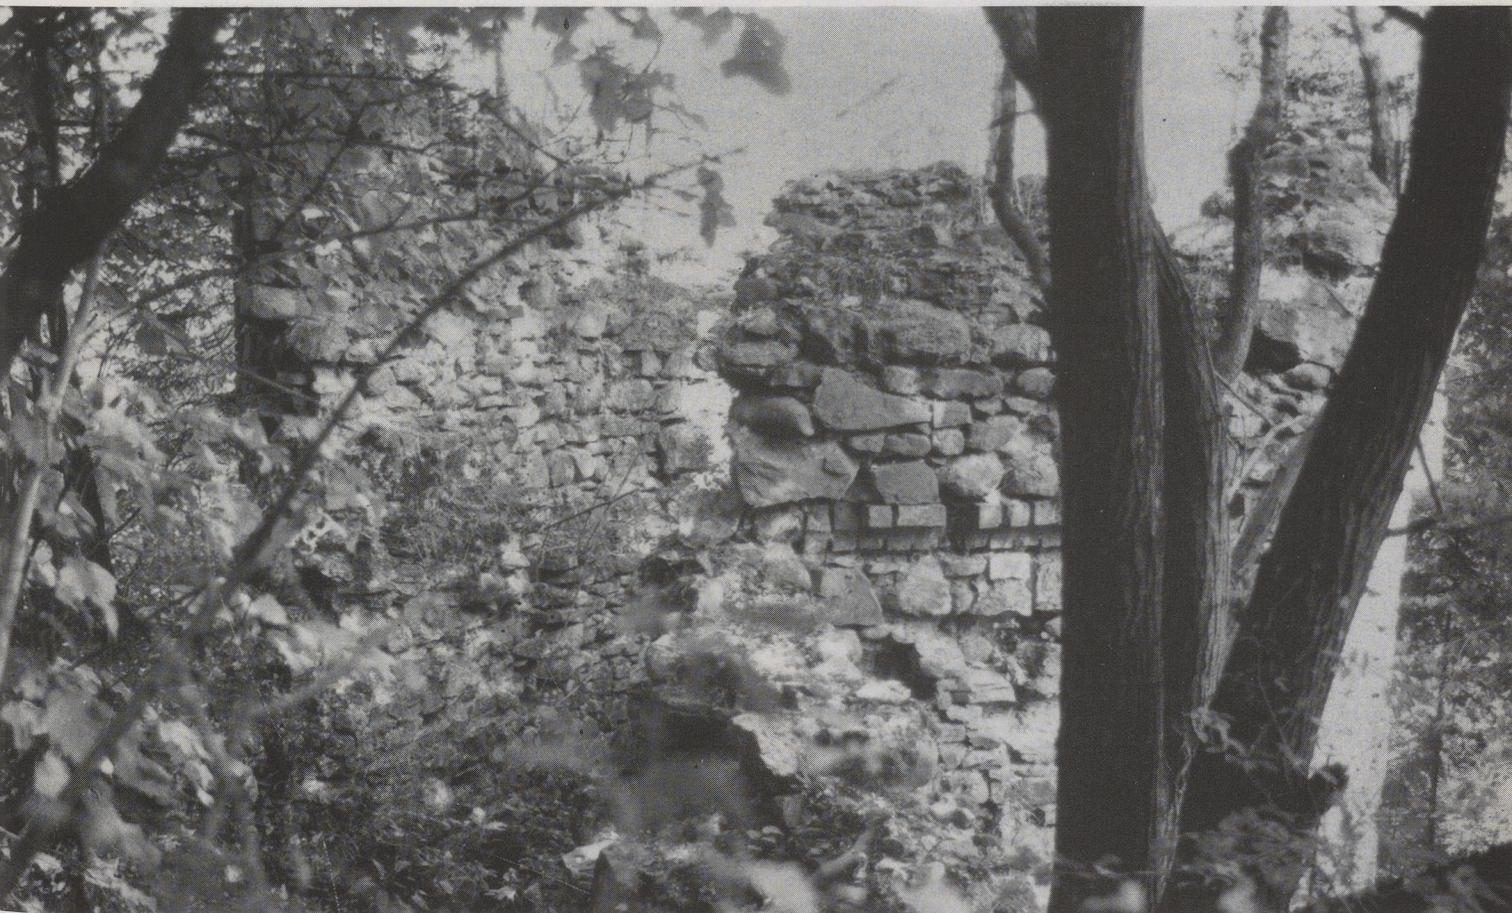
Heutiger Zustand der Burg Ratzenried: Links oben Turm (Grundriß Nr. 22) mit der Ringmauer der Hauptburg; die Schießscharten sind ausgebrochen. Der Turm in der Mitte oben (Nr. 21) ist am baufälligsten; bis zur Hälfte der Mauerdicke sind bereits die Steine herausgebrochen. Hier beginnt die geplante Sanierung. Oben rechts: Turm Nr. 22 von Süden her; Tannen wachsen auf dem Mauerkranz. Das Bild unten verdeutlicht, wie sehr Wald, Gebüsch und Gestrüpp die Mauerreste überwuchern.

Als nächster Schritt müßten dann die gefährdetsten Teile der Burg, besonders die zwei östlichen Ecktürme der Hauptburg und einige Verbindungsmauern, konsolidiert – der Zustand verschlimmert sich rasant –, jüngst herausgebrochene Fensterstürze erneuert und überhaupt alle Maueroberkanten gesichert werden. Sodann sollten die Schutthalden, die durch das Herausbröckeln von Mörtel und Steinen immer höher werden und die Mauern immer mehr seitlich zudecken, beseitigt werden; ebenso wie der meterhohe Schutt, der in den Türmen liegt und der die Mauern – in Verbindung mit eindringender Feuchtigkeit – immer mehr zu sprengen droht.
