Die älteste Synagoge des Landes in Michelbach a. d. Lücke

Hannelore Künzl

Ländliche Klein-Synagoge der Barockzeit

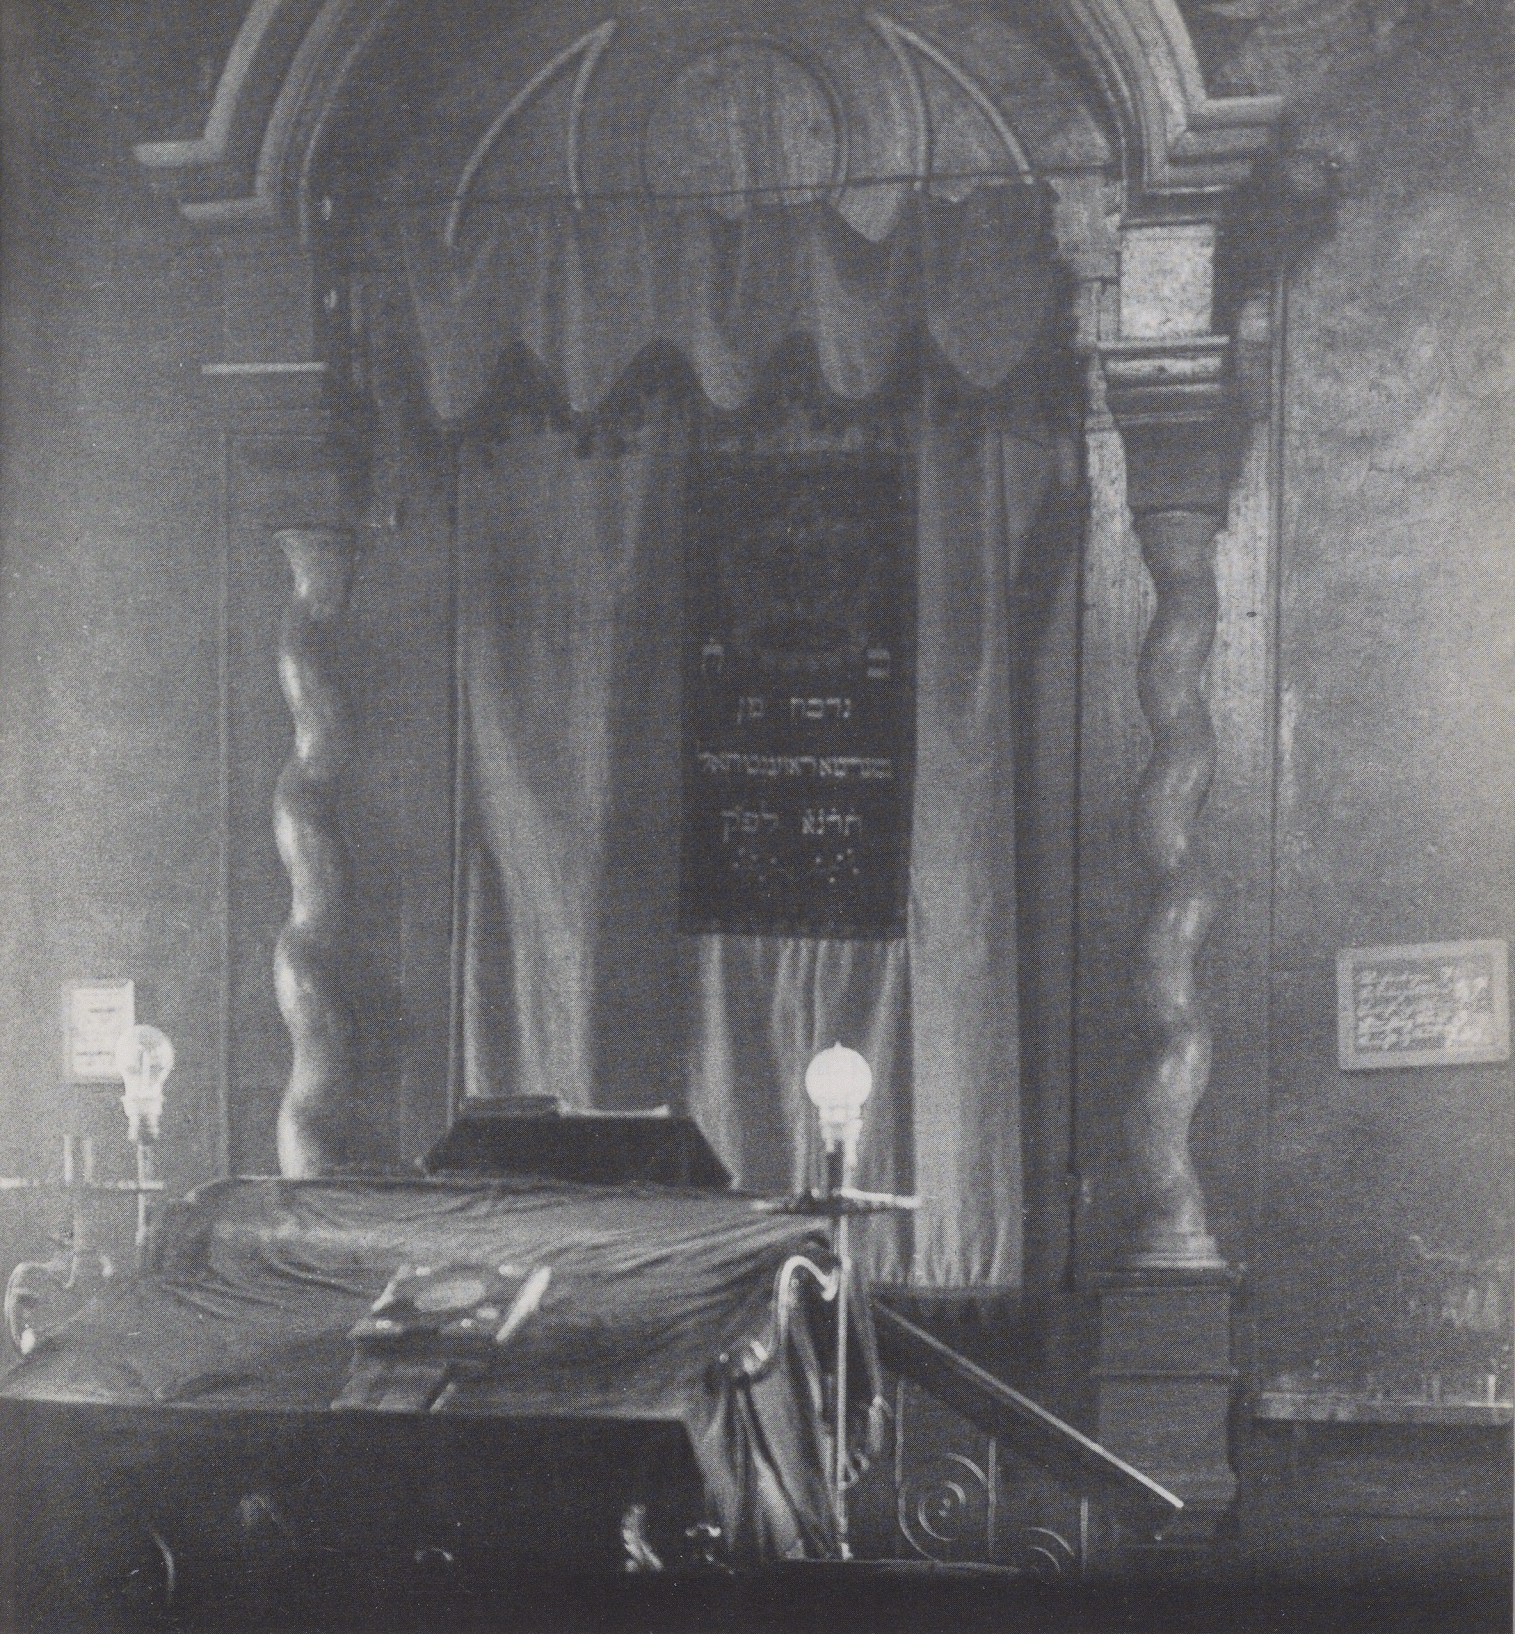
Blick auf die Bima und den Aron-Hakodesch in der Michelbacher Synagoge. Aufnahme aus der Zeit um 1930 von Bruno Stern aus Niederstetten, der 1937 nach New York ausgewandert ist.

Die Anordnung der Bauglieder, die Wandmalerei und der Vorbau des Torahschreins sind typisch für kleinere Synagogenbauten des 18. Jahrhunderts, nicht aber die Stellung der Bima, des Lesepults zur Torahvorlesung, die heute direkt vor dem Aron-Hakodesch steht; eine Rekonstruktion, die dem einzigen erhaltenen Foto des Innenraumes folgt.

Das einzige erhaltene Foto vom Innenraum der Michelbacher Synagoge, das den Originalzustand vor 1938 zeigt, ließ eine solche modernisierte Anordnung erkennen. Kleine Treppenstufen, von einer Balustrade begrenzt, führten auf eine kleine erhöhte Estrade, auf der das Lesepult in unmittelbarer Nähe vor dem Torahschrein stand. So ist in diesem Teil der Synagoge der spätere Zustand wieder hergestellt, da ältere Aufnahmen, die die ursprüngliche Situation mit zentraler Bima-Stellung hätten wiedergeben können, nicht zur Verfügung standen. Eine
