Ein Haus mit Zukunft – Das Talhaus in Horb

Schon im späten 15. Jahrhundert wird das «Talhaus» in Horb erwähnt, doch dürfte das Gebäude in seiner heutigen Form aus dem 16. Jahrhundert stammen. Von seiner Funktion als Scheuer zeugen die mächtigen hölzernen Stützen im Innern, welche die Lasten in den einzelnen Stockwerken zu tragen hatten. In den 70er Jahren war das Haus dem Zusammenfallen nahe, doch gelang es dem von Horber Bürgern getragenen «Talhaus-Förderverein», das Interesse der Öffentlichkeit für die Erhaltung des Gebäudes zu wecken. 1979 erwarben es die jetzigen Besitzer und sanierten es von Grund auf. Dabei gelang es ihnen, trotz des schlechten Bauzustandes die alte Bausubstanz im wesentlichen zu erhalten. Das Talhaus wurde nicht nur bewohnbar gemacht, sondern dient gelegentlich im Erdgeschoß auch als Treffpunkt bei kulturellen Veranstaltungen.

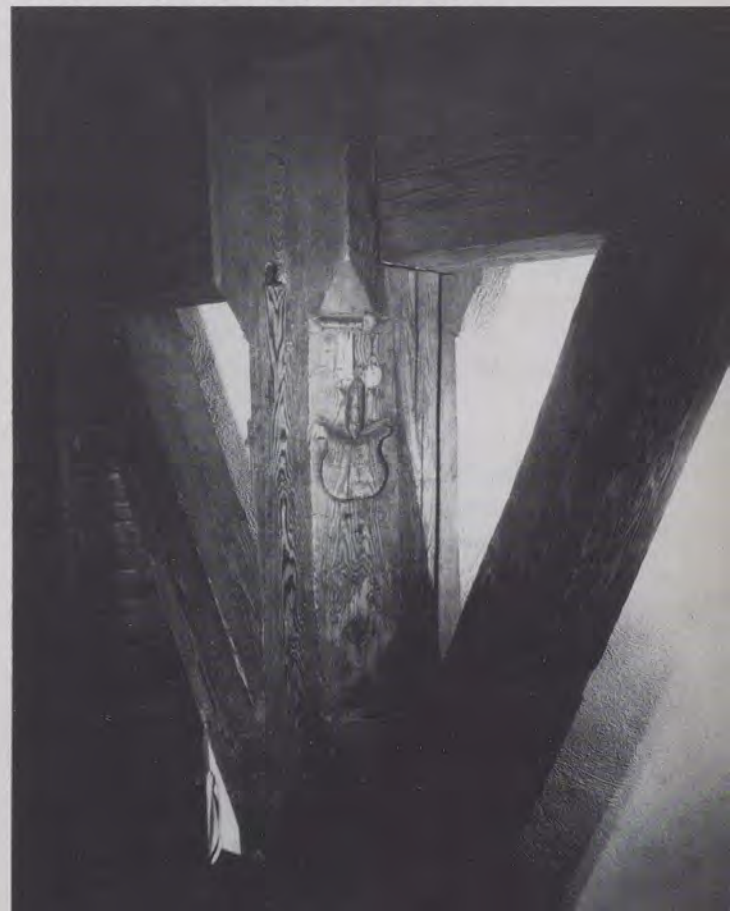
Die jetzigen Bewohner pflegen die Beziehung zur Geschichtlichkeit ihres Domizils vielleicht am ausgeprägtesten angesichts der erhabenen geschnitzten Zeichen auf einer Stützsäule des dritten Obergeschosses: ein von Buchstabenanordnungen – T, L, J ? – gekröntes Wappen über einem verschlungenen Rautengebilde und auf der gegenüberliegenden Seite ein Kreuz nehmen etwa die halbe Höhe der über zwei Meter hohen Säule ein. Welcher Bauherr, Baumeister, Handwerksmeister mag so von sich Kunde gegeben haben? Stolz und Gestaltungswillen, aber auch die Bindung an den christlichen Gott drücken sich da aus. Und so ist neben der Spreu und dem Staub der Jahre, die noch heute aus dem Gebälk rieseln, wenn die Lastwagen durch die Altheimer Straße dröhnen, auch etwas Menschliches auf uns gekommen, was jeden anrührt, der diesen Zeichen gegenübersteht.

Eine der Stützen im dritten Obergeschoß mit dem Zeichen des Bauherren oder des Baumeisters?

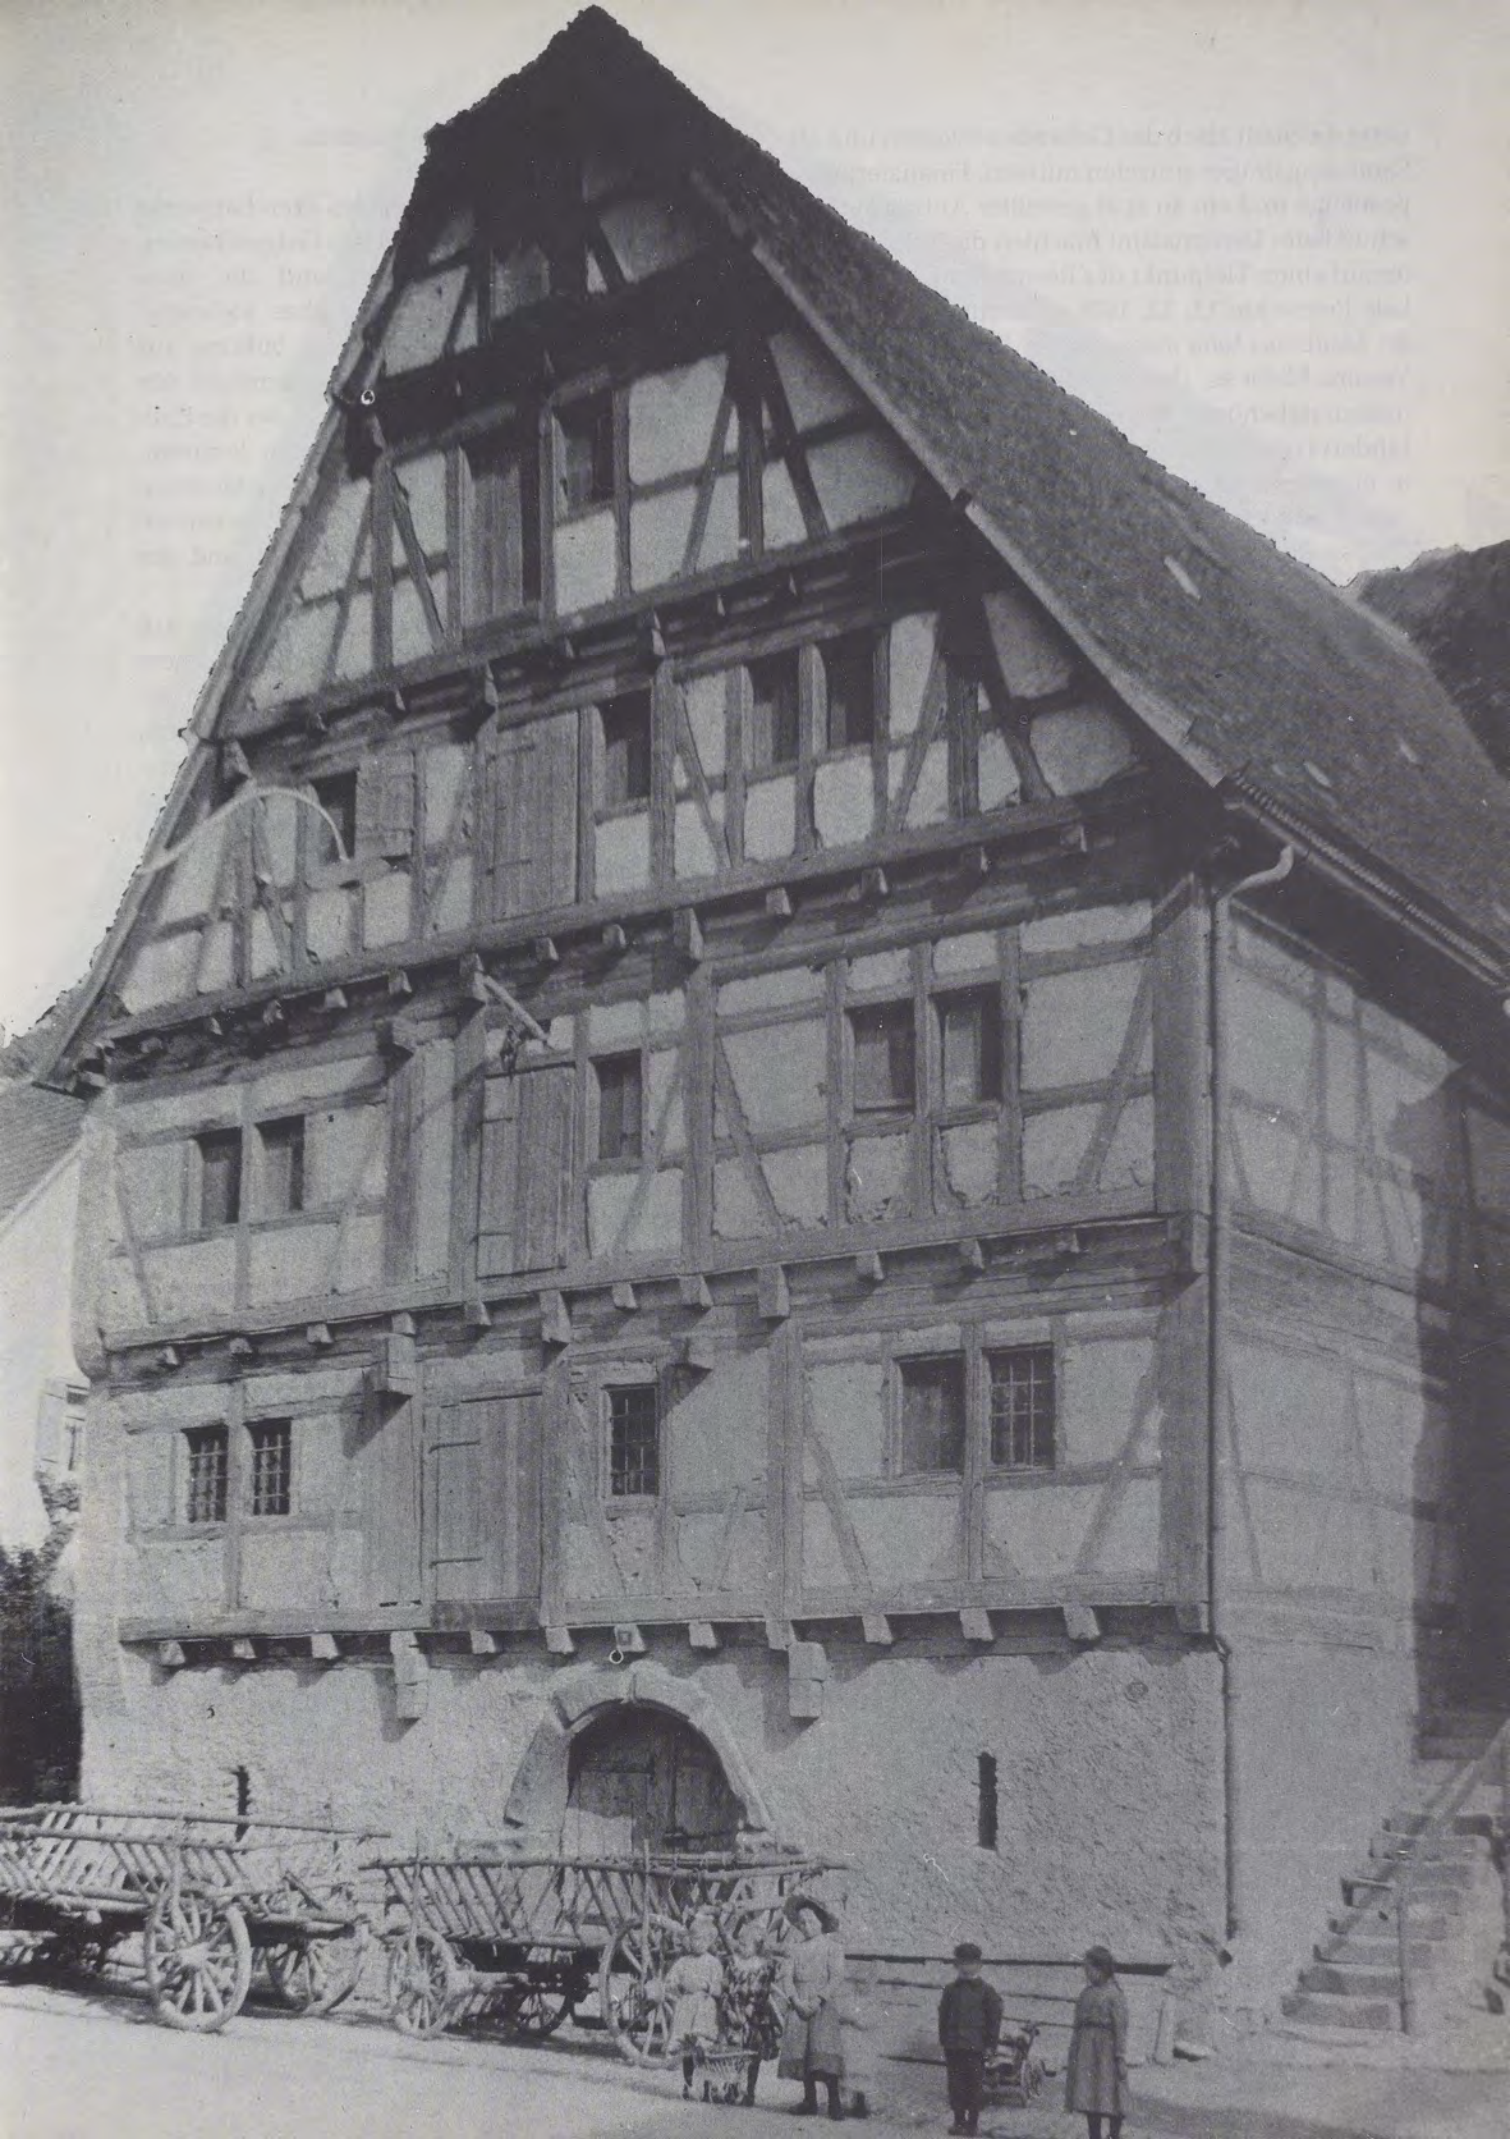
Auf der Seite 135 ist nach einer alten Fotografie das «Heuhaus im Thal» abgebildet. Sie muß vor dem Jahr 1913 entstanden sein, denn damals ist das Rundtor aus Sandstein herausgebrochen und ein weites Scheunentor eingesetzt worden, das das Einfahren mit beladenen Heuwagen erlaubt hat.

Im September 1980 setzte dann auch der Steinmetz eine Nachbildung des ehemaligen Sandsteintores in die Frontseite des Hauses. Das 1913 ausgebaute Original steht – dank des Horber Altertumsvereins –, wenn auch etwas beziehungslos, als sogenanntes *Schüttetörle* unterhalb der Hohenberggrüne.

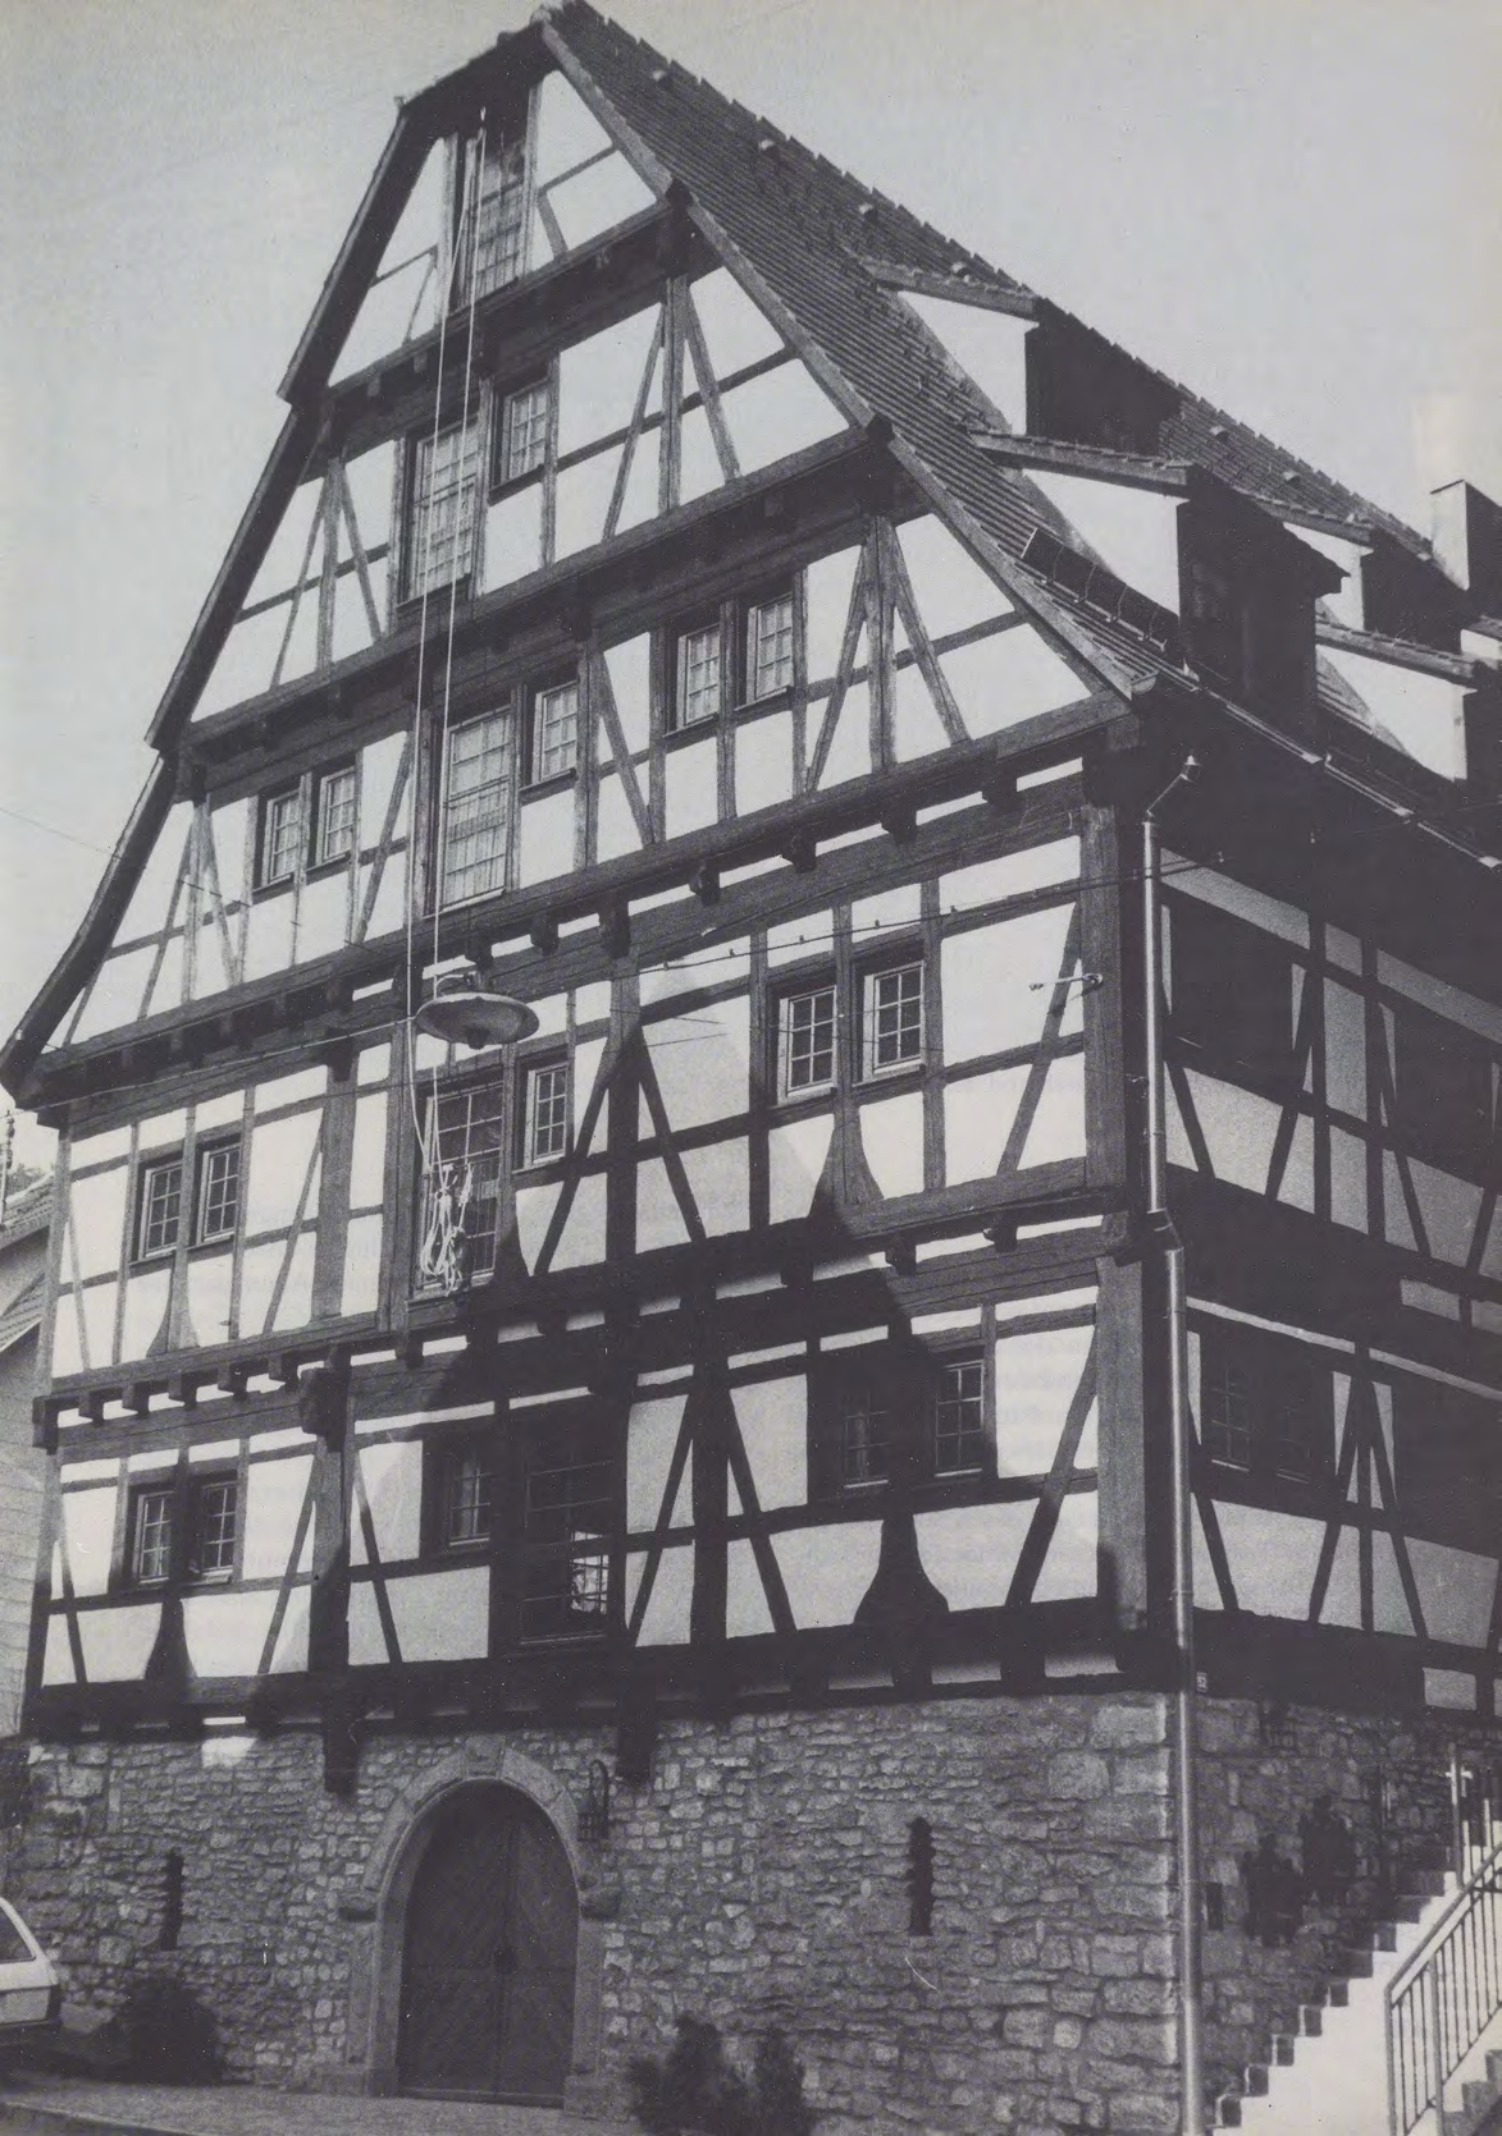
Auf der Seite 137 ist die der Straße zugewandte Schauseite zu sehen, so wie sie sich heute dem Betrachter darbietet.

Die Fassade ist sowohl vom alemannischen als auch vom fränkischen Fachwerkstil bestimmt. Alemannische Elemente sind die die Waagerechte betonenden durchgehenden Sturz- und Brustriegel und die unter der Dachtraufe zu sehende Verbindung derselben mit verblatteten Stielen, fränkische Elemente die von der Fußbodenschwelle bis zur Deckenschwelle durchgehenden Stiele mit relativ engem Abstand sowie die in den unteren Stockwerken angewandten Verzapfungen.

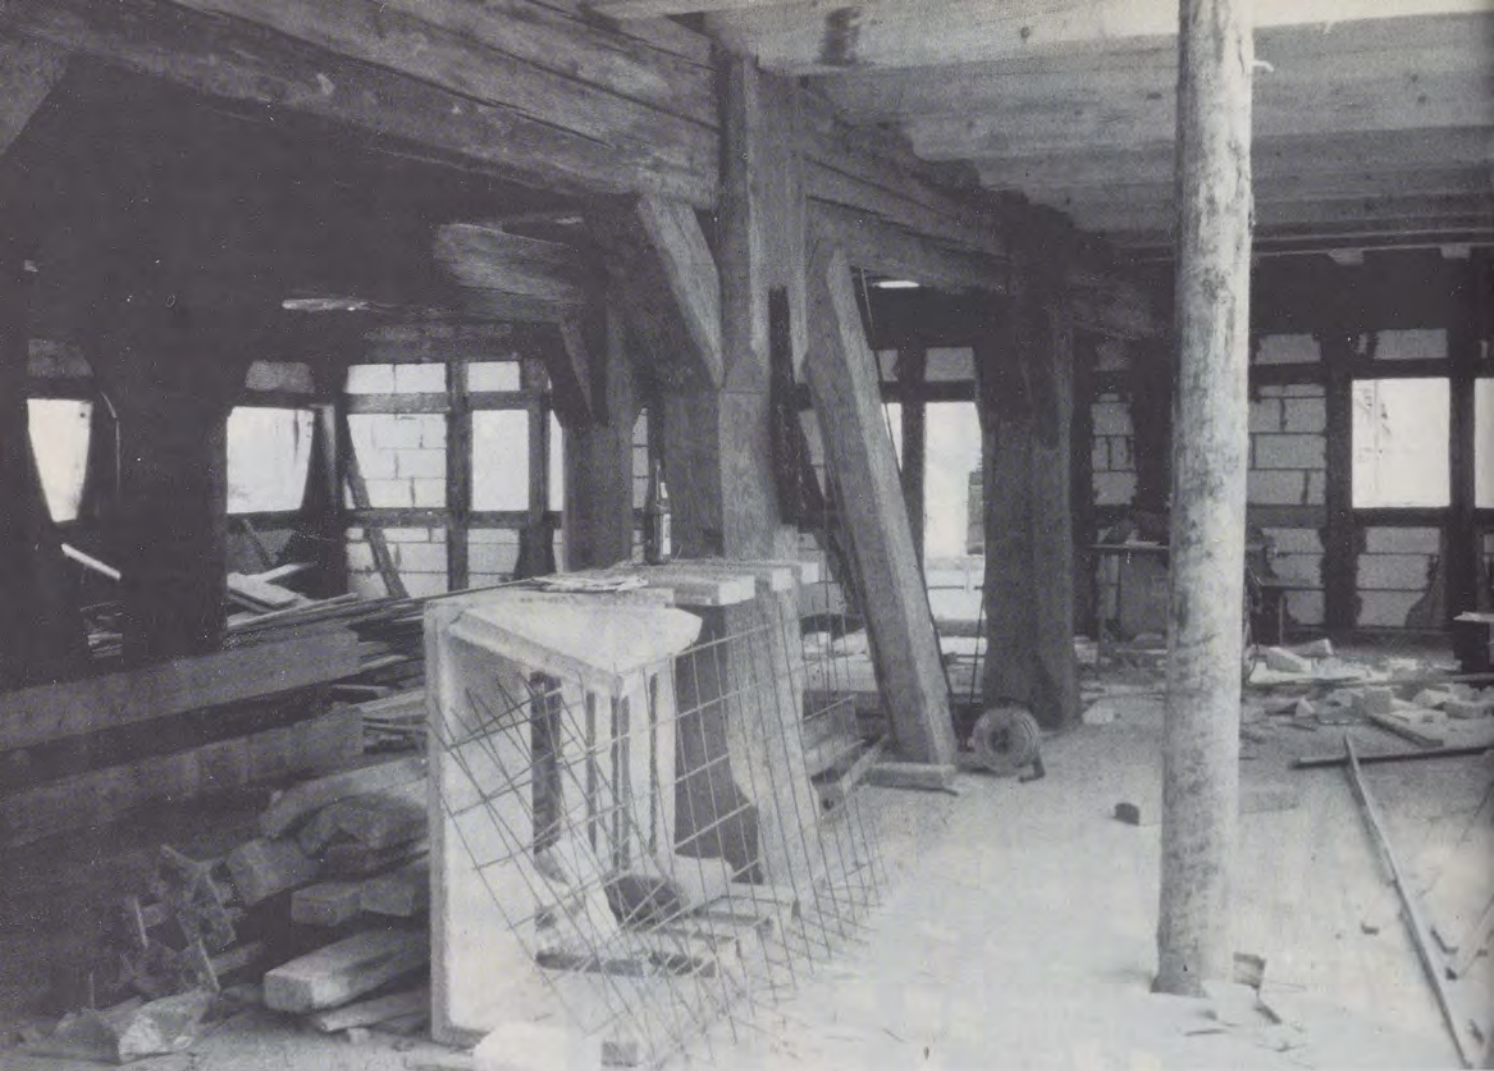
Blick ins zweite Obergeschoß während des Umbaus des Horber Talhauses.

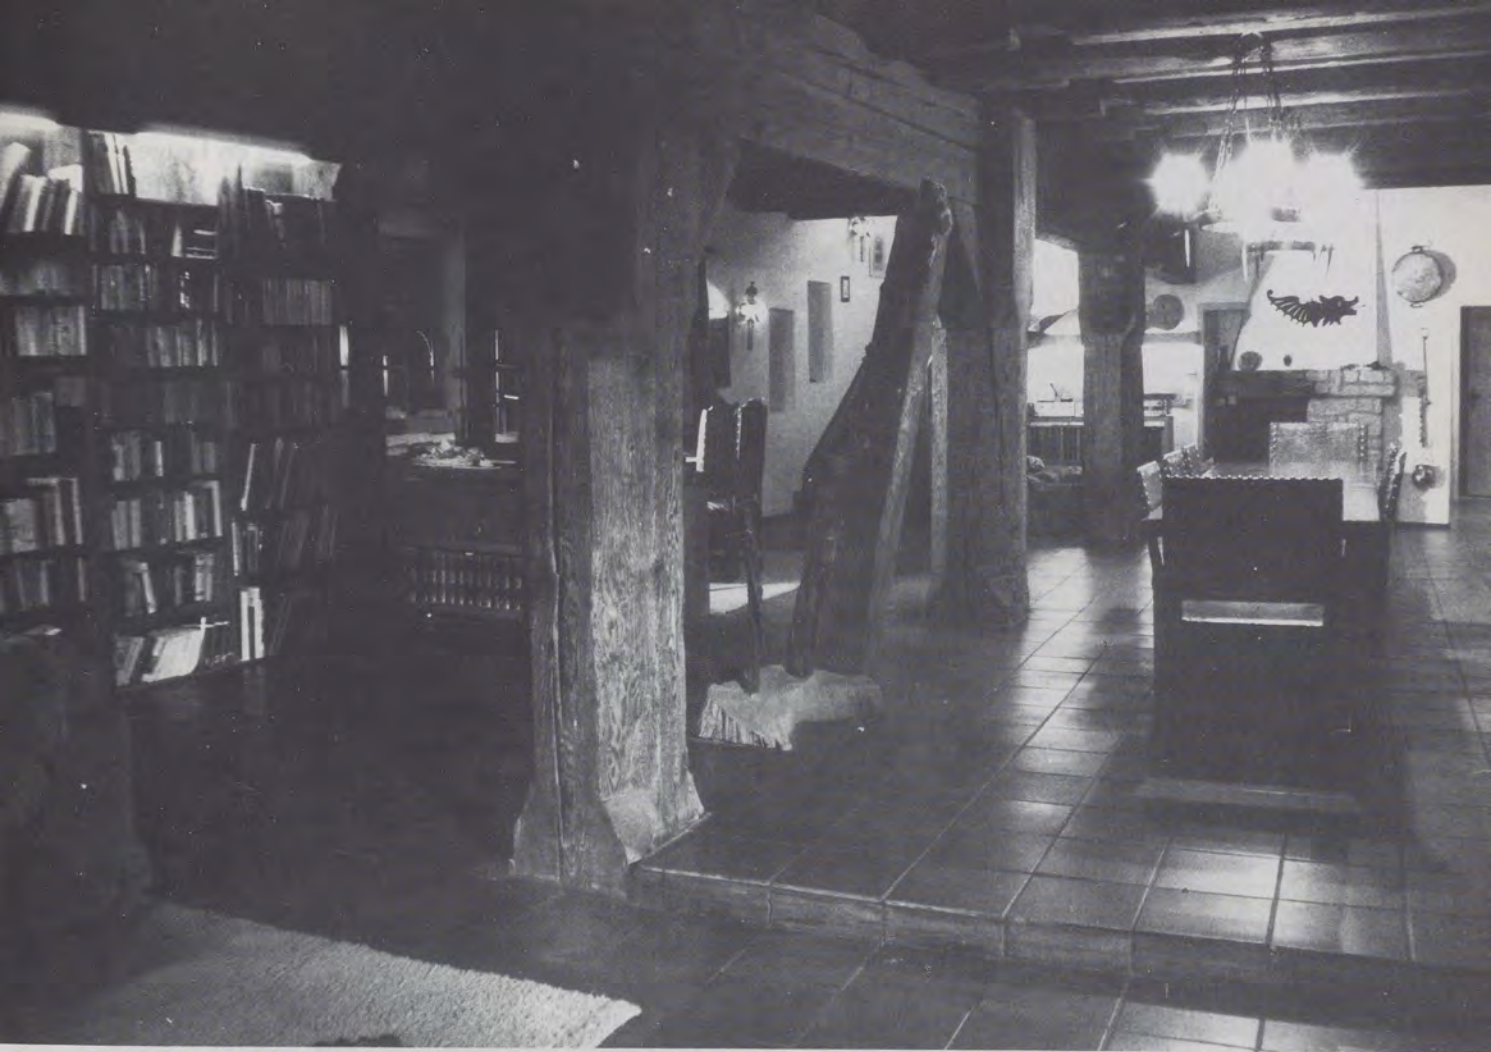
Wie hier im zweiten Obergeschoß konnten in drei Ebenen des Talhauses die saalartigen Räume erhalten werden.

Glücklicherweise konnten in den drei unteren Geschossen die 120–180 m² messenden saalartigen Räume mit den freistehenden Säulenreihen im wesentlichen erhalten werden. Eine Verbindung von Stockwerk zu Stockwerk stellen, auch über die Treppen, die im ganzen Haus verlegten unglasierten, tonroten italienischen Cotta-Fliesen her. Bei der Innenausstattung war angesichts der großzügigen Räume, der Fachwerkwände, der Balkendecke und der Zäsuren setzenden Säulen mit Behutsamkeit vorzugehen. Es war weniger wichtig, Antikes aufzutreiben – bei einer Gesamtfläche von über 600 m² sowieso unerschwinglich –, als vielmehr Materialien zu finden, die die Raumwirkung und die Farben des dunklen Holzes, der roten Böden und der hell gehaltenen verputzten Gefache respektieren. Der Leitgedanke *wenig/einfach/natürliche Werkstoffe* hat sich bewährt. Nicht ganz leicht war es, die Fachwerkwände so weit wie möglich von Heizkörpern (Fußbodenheizung) und Möbeln freizuhalten, um ihre Struktur sichtbar zu lassen. Und einiger Phantasie bedurfte es, um die wegen der schlechten Lichtverhältnisse notwendigen über 80 Lampen des Hauses ihrem Platz gemäß funktionell und ästhetisch passend auszusuchen.

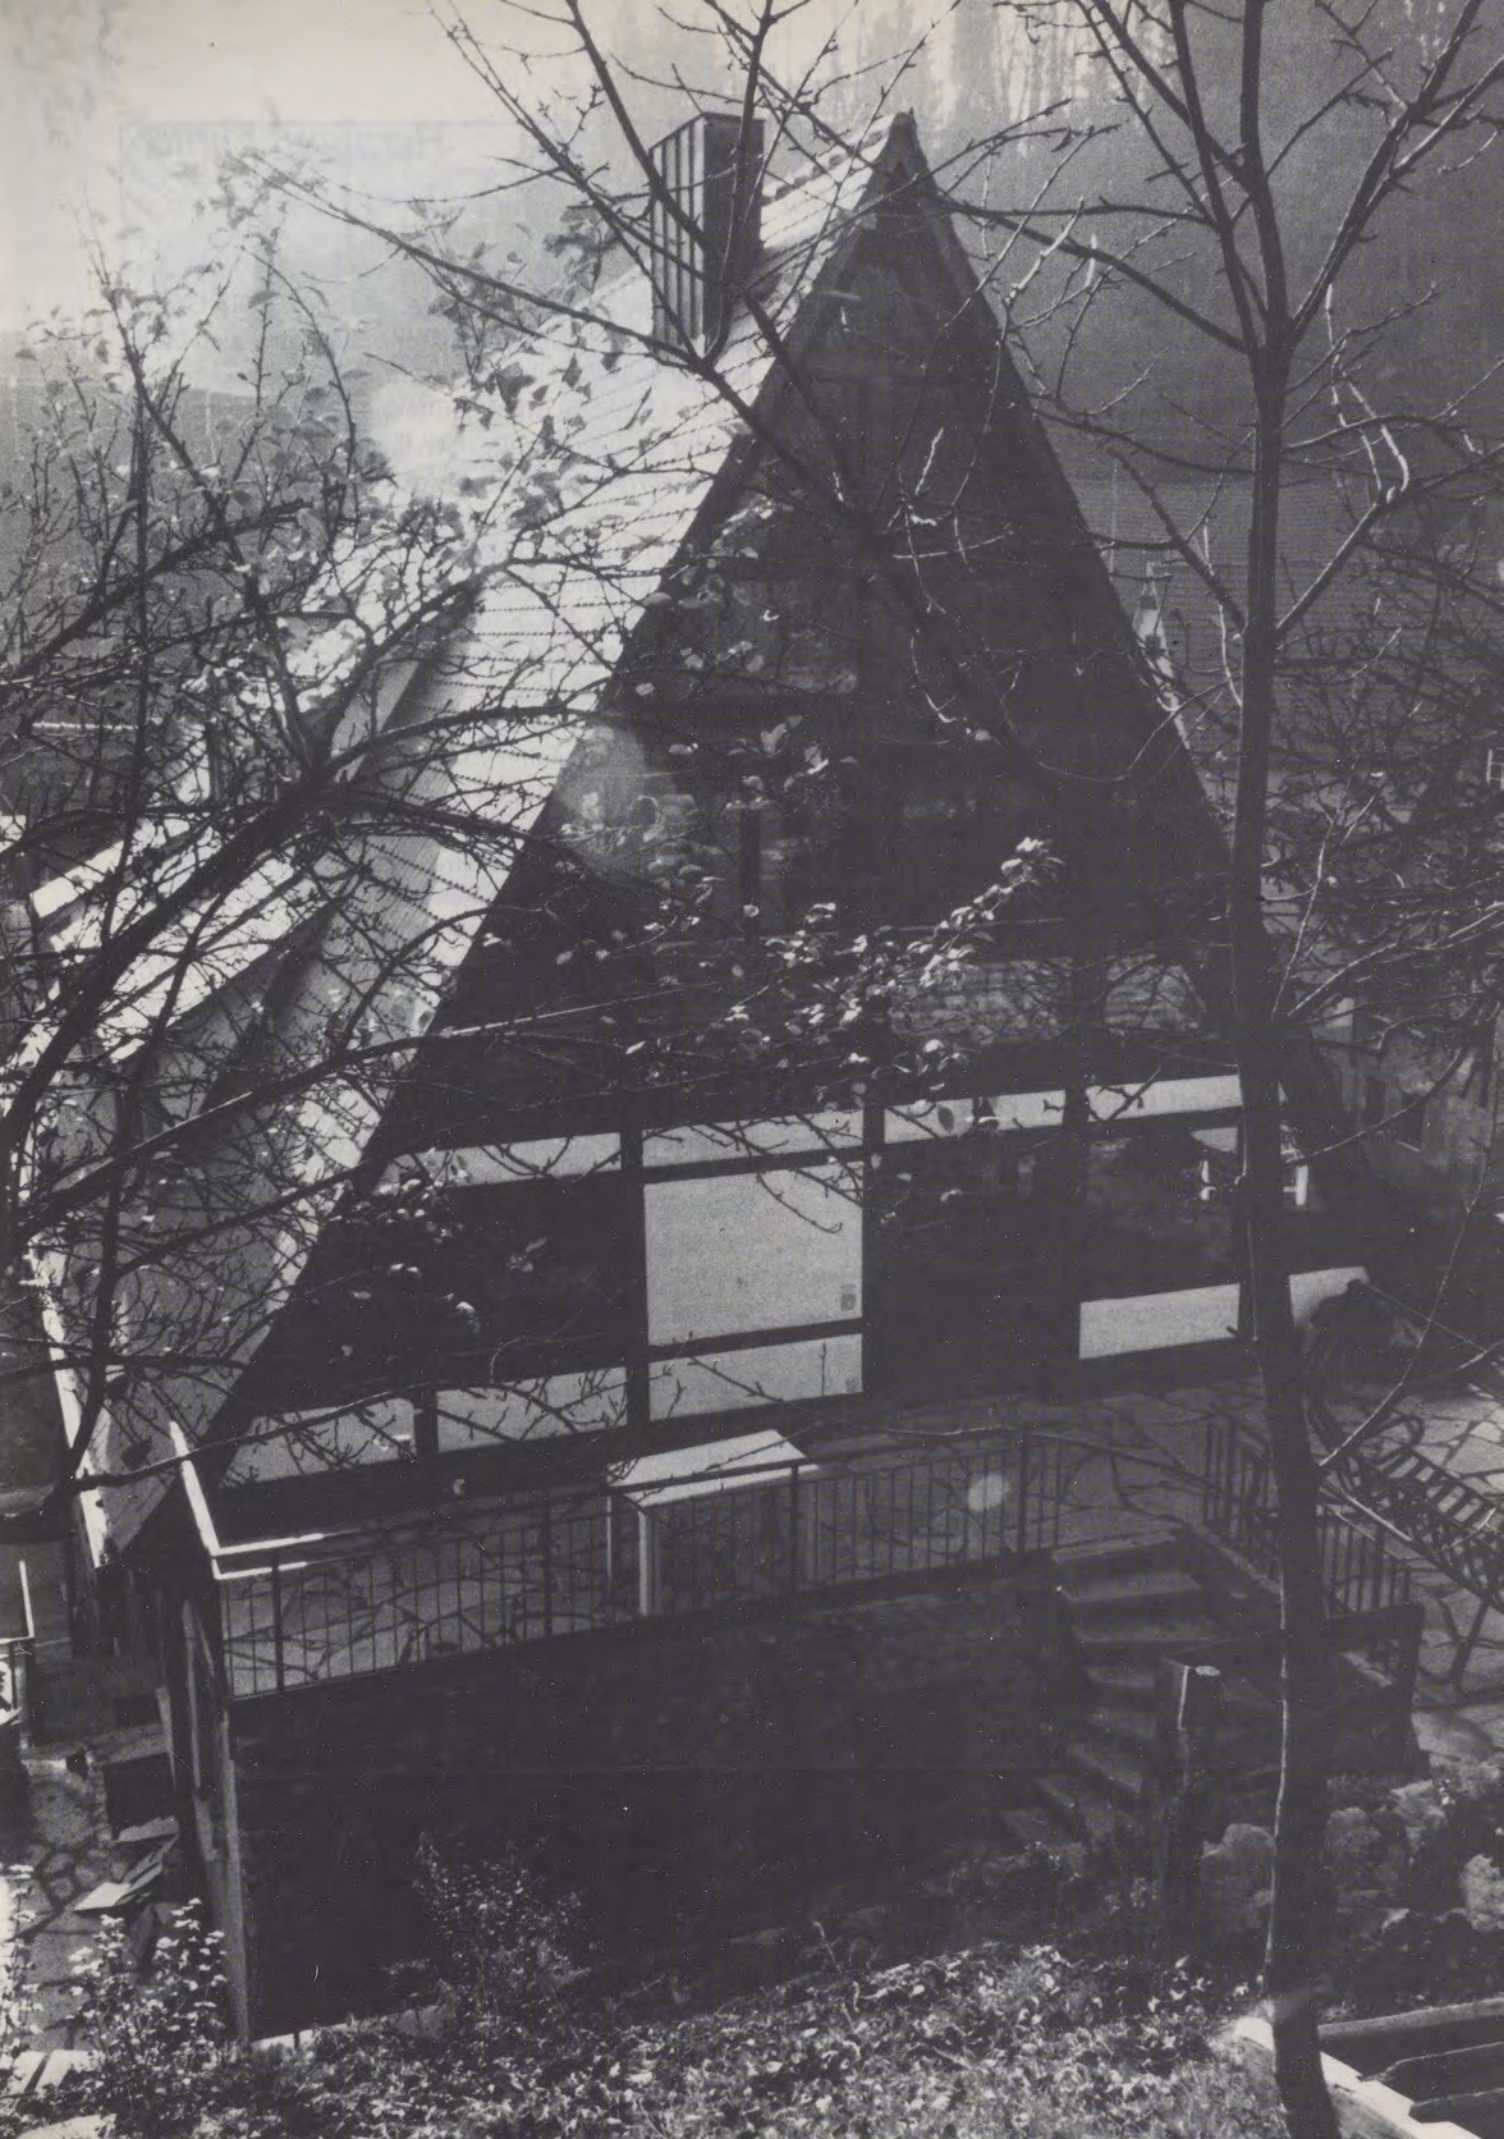
Gartenseite des Horber Talhauses nach der Instandsetzung. Dieser Teil ist nach dem Einsturz der alten Mauer mit modernen Baumaterialien aufgeführt worden.

Zur neuen Verankerung des Hauses im Berg kam das ebenfalls in Stahlbeton gefertigte Treppenhaus auf der Ostseite, womit das Haus sowohl gegen Zug als auch gegen Druck gesichert ist. Stabilisierend wirkte sich zudem die völlige Erneuerung der Westwand aus, deren vorderer Teil das mit Sicherheit zu vermutende ehemalige Fachwerk in Anlehnung an die Formen des Giebels rekonstruiert. Eine weitere Abweichung vom Vorgefundenen ergab sich, als der hintere Giebel einstürzte und das Denkmalamt eine völlig neue Konstruktion aus Holz und Glas erlaubte. Dort ist heute die helle Gartenseite des Hauses mit Blick auf die Stadtmauer, einen der mittelalterlichen Wehrtürme, eine uralte Linde und neu geschichtete Trockenmauern, die rasch von der Vegetation des Südhanges überwuchert werden.
