Ulrich Gräf Vom Schwarzwaldhof zur Jugendstil-Villa – Denkmalschutzpreis 1993*

Aus den 42 Bewerbungen zum diesjährigen Denkmalschutzpreis des Schwäbischen Heimatbundes und der Württemberger Hypo seien die fünf Preisträger vorgestellt. Alle eingereichten Bewerbungen

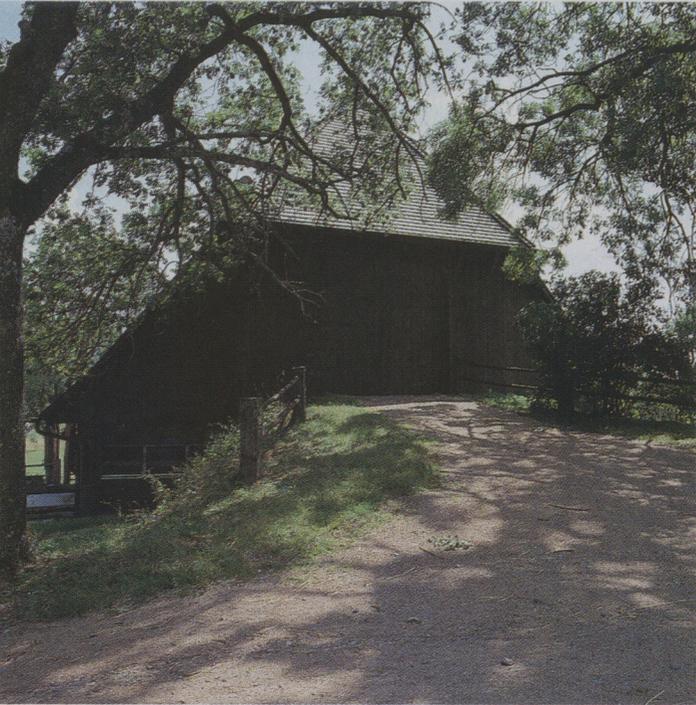
Der «Deisenhof» präsentiert sich von der Straße her mit der Hocheinfahrt als typischer Schwarzwaldhof.

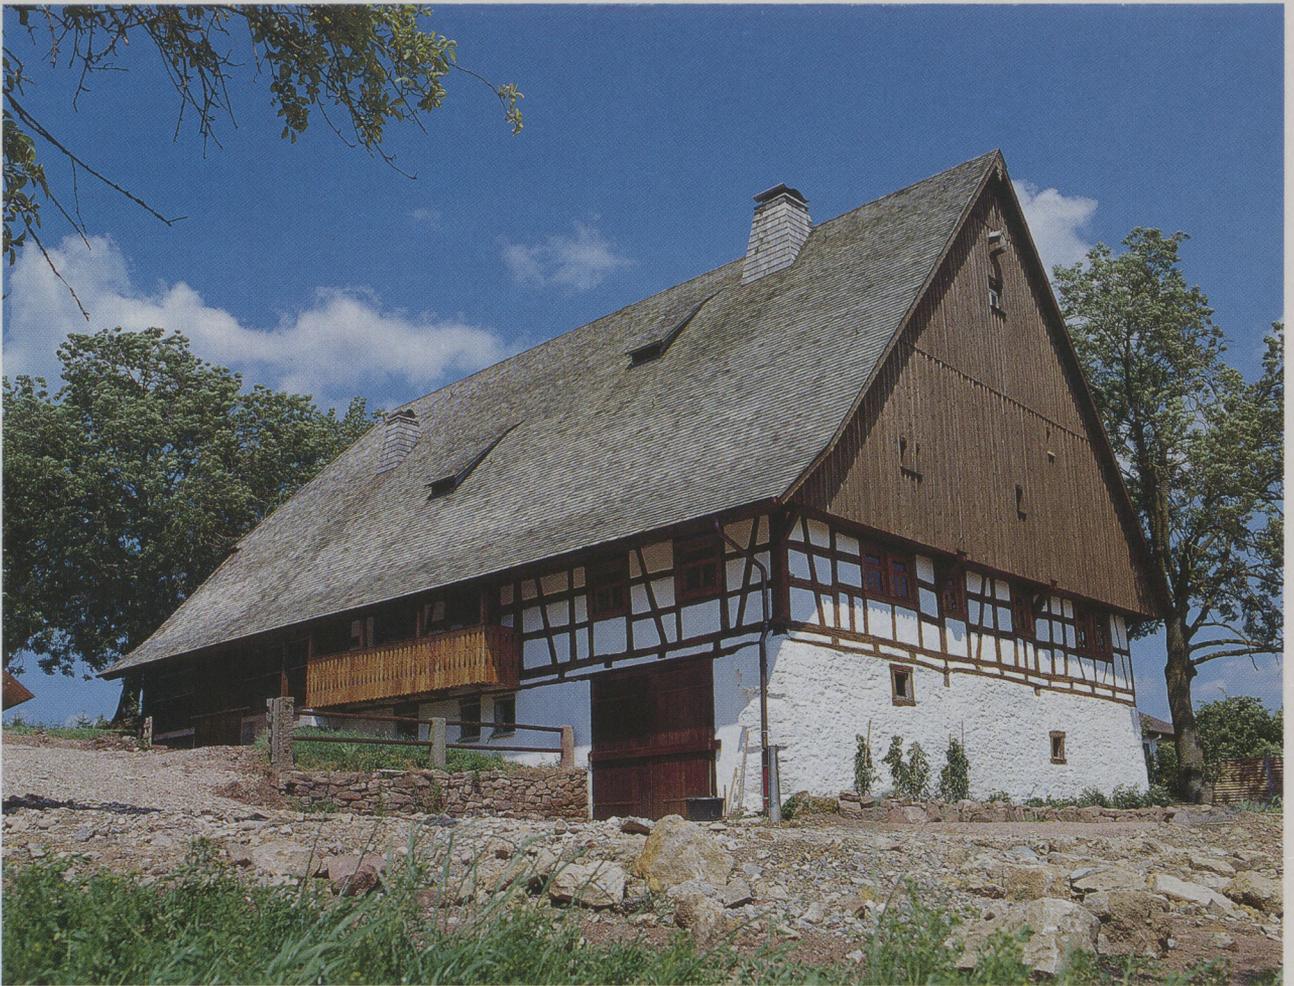
Der Deisenhof, zwischen Schramberg und Rottweil gelegen, vom Typus Kinzigtäler Schwarzwaldhaus vereinigt zwei Bautraditionen: linkerhand Halbwalmdach und Hocheinfahrt zur Tenne, im Vordergrund ein gestelztes schwäbisches Einhaus mit senkrechter Giebelwand.

Bei dem Deisenhof handelt es sich um ein Kinzigtäliger Schwarzwaldhaus, das aber in verschiedenen Hausteilen den Einfluß der quergeteilten und gestelzten schwäbischen Einhäuser zeigt, deren Verbreitungsgebiet sich hier zum oberen Neckar hin anschließt. So zeigt das Gebäude zur Südseite, zur Wohnseite hin, einen senkrechten Fachwerkgiebel, während nach Norden Walmdach und Hocheinfahrt zur Tenne bestimmend sind. Das konstruktive Gefüge setzt sich aus dem massiven Sockelgeschoß mit den Ställen und einer Zimmermanns-Konstruktion mit Fachwerk und Bohlenständer-Wänden zusammen.

fahrt ins Dachgeschoß. Ein geschlossenes, mächtiges Dachgeschoß überfängt den ganzen Bau, wobei die geschindelte Dachfläche 700 m² ausmacht. Mit dem dreiraumtiefen Wohngrundriß, dessen Stuben und Rauchküche erhalten sind, den talseitig orientierten Ställen im Massivteil, dem rückwärtigen Ökonomieteil mit dem Heulageraum im großen Dachvolumen gibt dieses Schwarzwaldhaus auch heute noch Aufschluß über die früheren Wohn- und Arbeitsverhältnisse. Durch seine Lage im östlichen Grenzbereich dieses Bautyps kommt dem Deisenhof eine zusätzliche Bedeutung für die Architektur- und Siedlungsgeschichte zu.

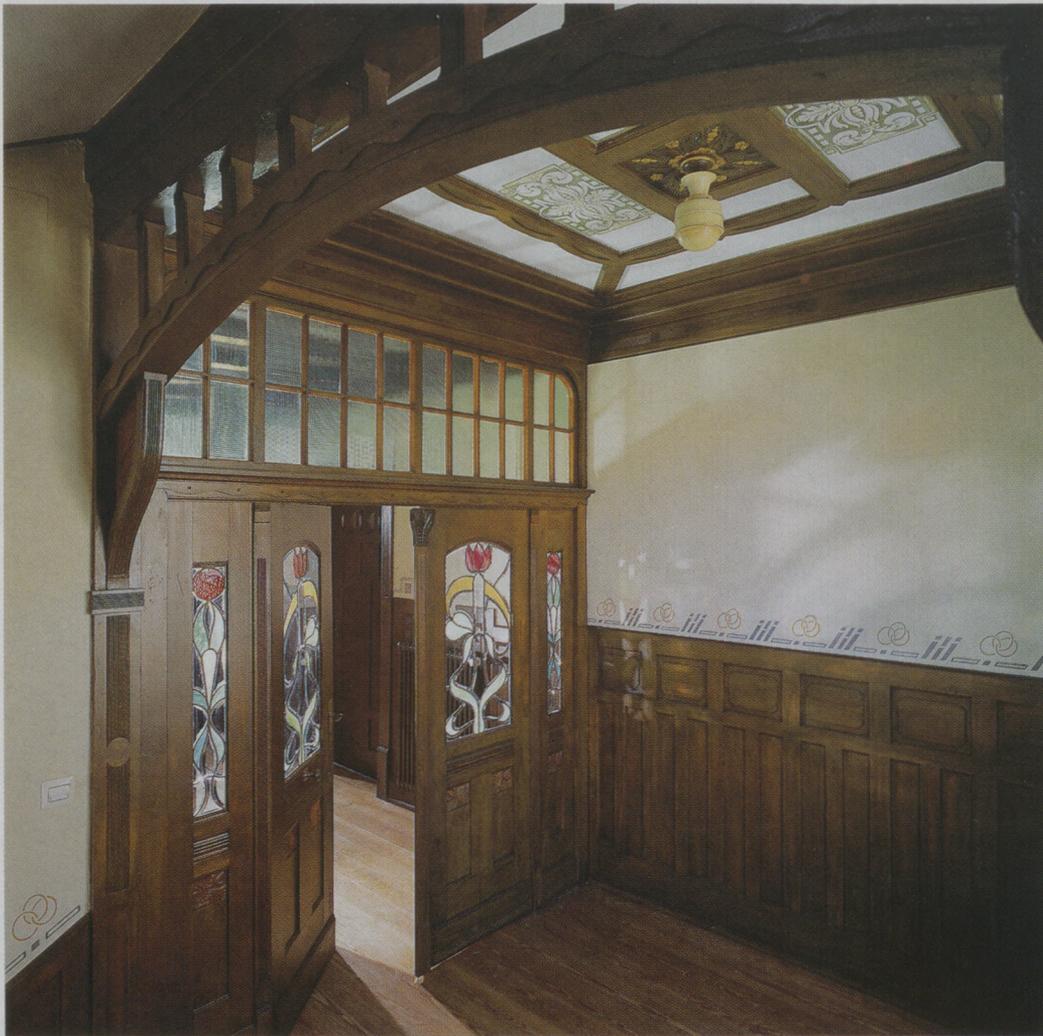
Jugendstil-Villa in Schweningen, die Schlenker-Grusen-Villa. Tür zur Wohnung im ersten Stock mit zeit-typischen Blumen-motiven. Das Treppenhaus ist in jedem Detail auf Repräsentation angelegt.

mente des ganz auf Repräsentation angelegten Treppenhauses. Die Jugendstilgläser in den Türen dokumentieren besonders den hohen kunstgewerblichen Standard der Innenausstattung. Zum Glück hat der Hausschwamm-Befund hinter der Holz-Täferung im Flur nicht die Restaurierung unmöglich gemacht. In Zusammenarbeit der Sachverständigen konnte ein Weg gefunden werden, den größten Teil der historischen Ausstattung zu retten. Auf die Freilegung restauratorisch dokumentierter Maleereien im Treppenhaus wurde aus Kostengründen verzichtet; sie wurden konservierend behandelt und wieder zugedeckt.

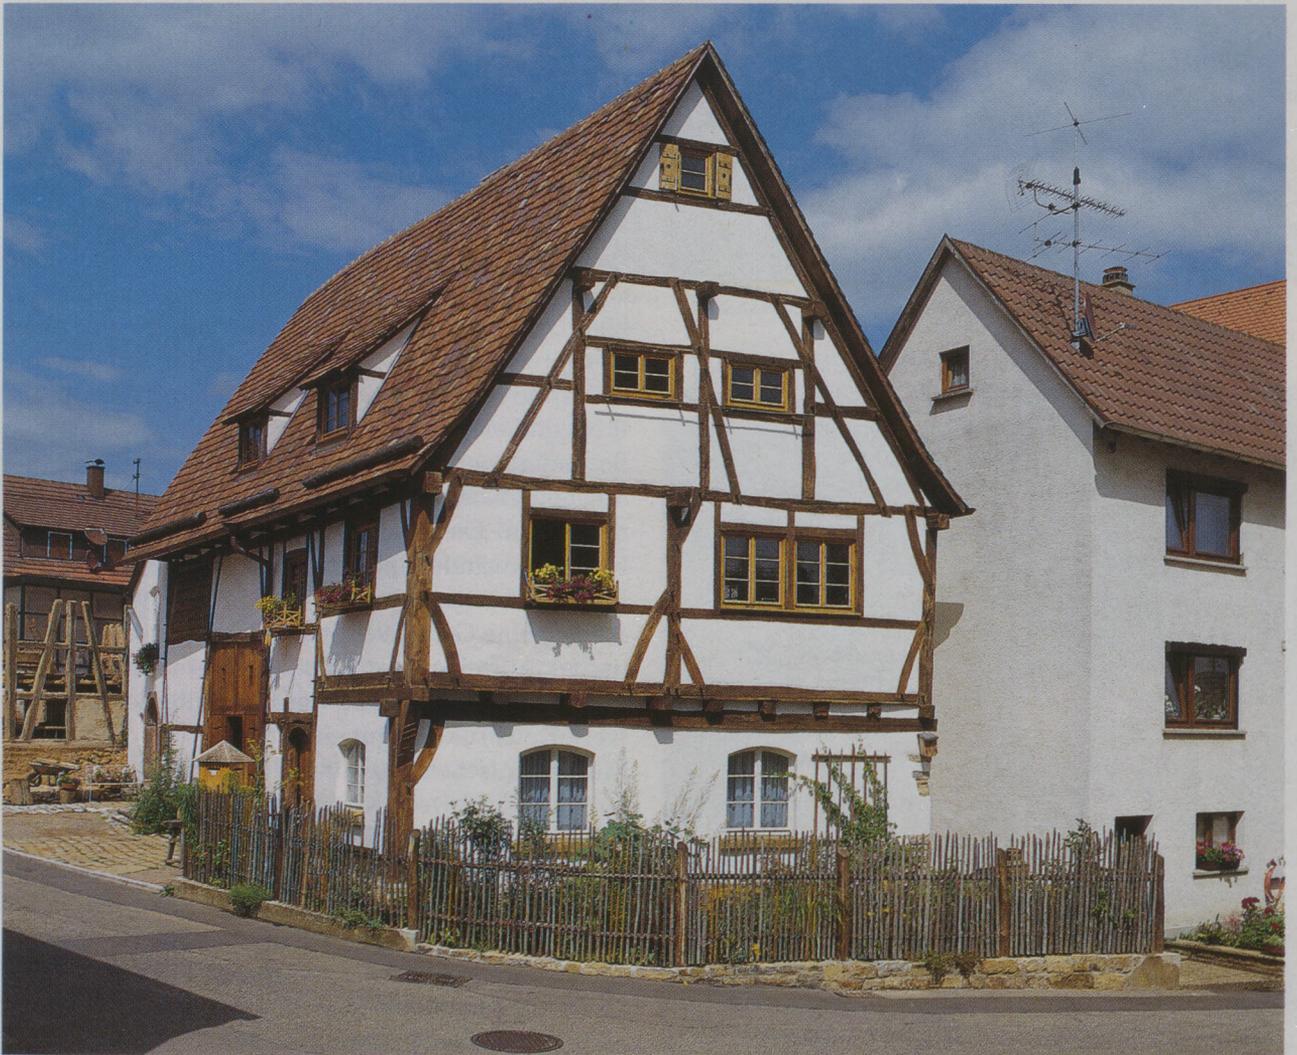
Vom Abbruchkandidaten zum Schmuckstück: 500 Jahre altes Fachwerkhaus vom Typ schwäbisches Einhaus mit Scheune, Stall und Wohnteil unter einem Dach in Rutesheim bei Leonberg.

Das ehemalige Bauernhaus zeigt den Haustyp des Einhauses, ähnlich dem Deisenhof. Als Wohnteil war nur das vordere, der Kirche zugewandte Obergeschoß genutzt. Das Erdgeschoß des vorderen Bauteils diente als Stall, auf dessen Rückbau mangels konkreter Anhaltspunkte verzichtet wurde. Die rückwärtige Haushälfte war zur Scheune ausgebaut. Das äußere Erscheinungsbild des Gebäudes wird geprägt vom sorgsamem Umgang mit Materialien: Die Erneuerung des Daches erfolgte mit alten zusammengesammelten Handstrichbibern, zu erneuernde Holzteile wurden mit altem Holz ausgeführt und eingepaßt.

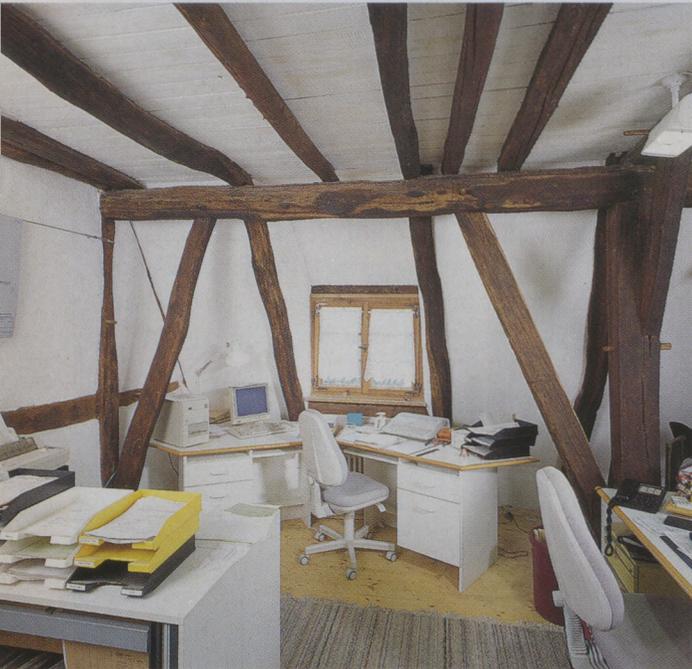
Oben: Modernste Nutzung und historische Baumaterialien schließen sich nicht aus.

Unten: Die Gefachvergitterung verdeckt die Glasscheibe und bewahrt nach außen den Charakter der Scheune.

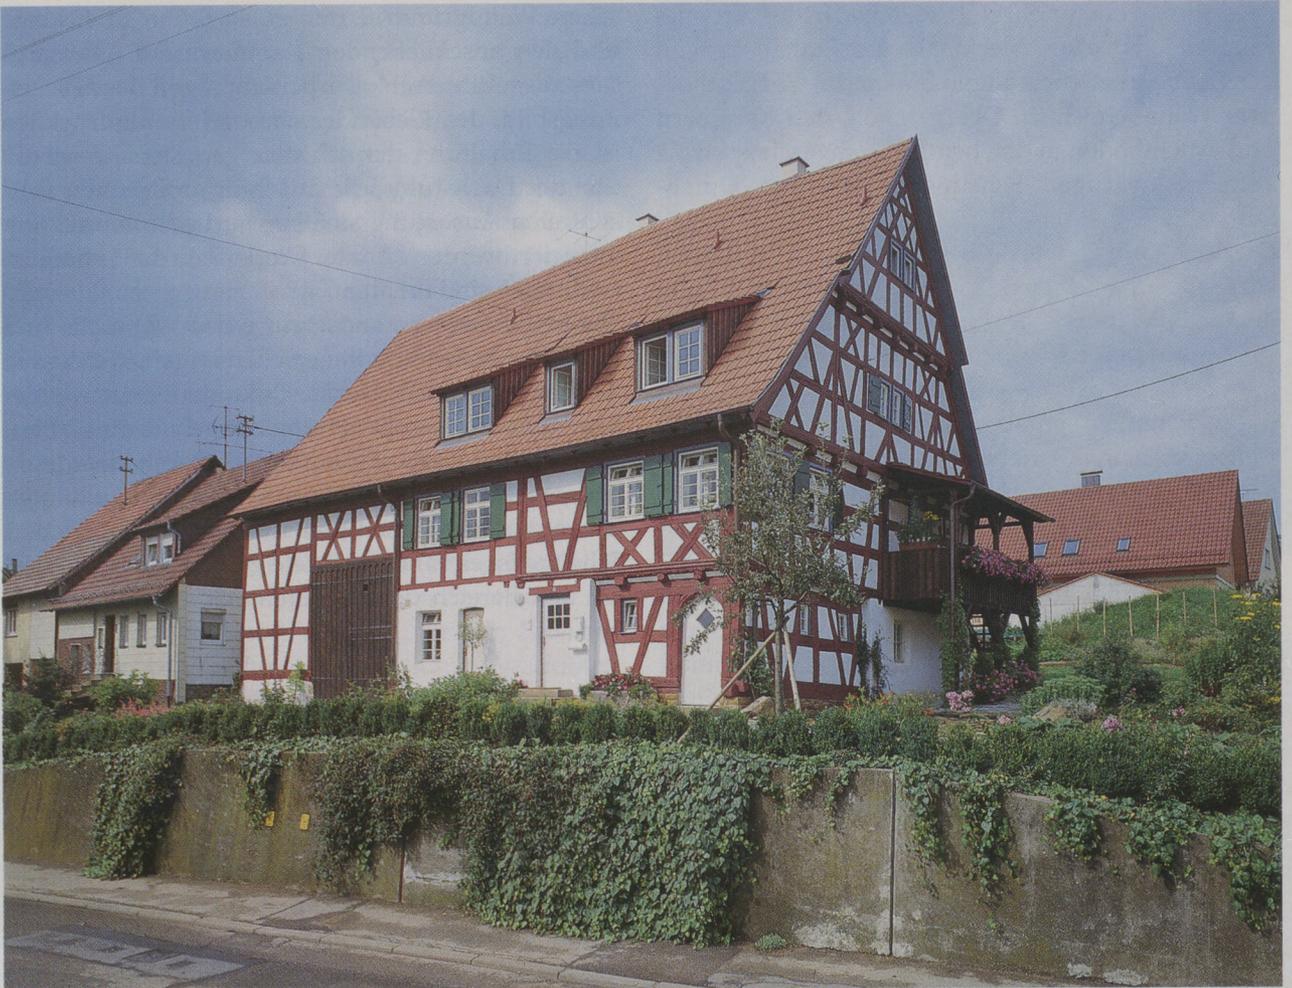
Am Eingang in das Schurwald-Dorf Schanbach: Einhaus aus der Zeit um 1700. Auch nach der Erneuerung sind die typischen Merkmale dieses Bauernhauses unter einem Dach erkennbar.

derstellung ein und zeigt auch nach der Erneuerung alle typischen Merkmale des Einhauses: von der Laube, den ehemaligen Ställen im Erdgeschoß, dem Wohnbereich im Obergeschoß, den Kammern und Fruchtböden in den beiden Dachgeschossen bis zum rückwärtigen Scheunenbereich mit Durchfahrt.

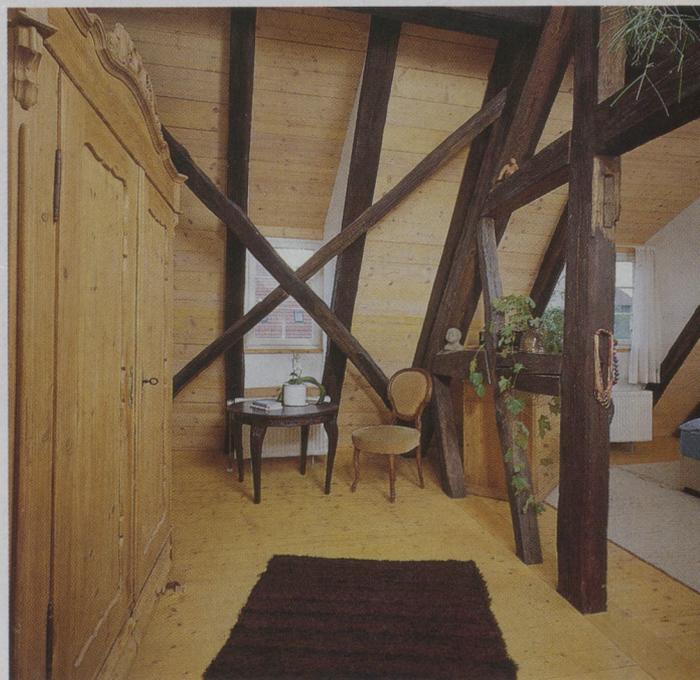
Im Dachbereich hat man sogar die Querverstrebungen des schwarz-gerußten Dachstuhls belassen.

schen Wohngrundriß mit guter Stube in Ecklage und den anschließenden Kammern auf. Die sorgsam ausgeführten Holzarbeiten prägen das Erscheinungsbild des Gebäudes. Besonders eindrücklich ist die Erhaltung der schwarz geruften Konstruktion des Dachstuhls, die mit ihrer großräumig stützenfreien Auslegung sichtbar in die Wohnnutzung integriert werden konnte. Große Teile der Lehmausfachungen sind erhalten.

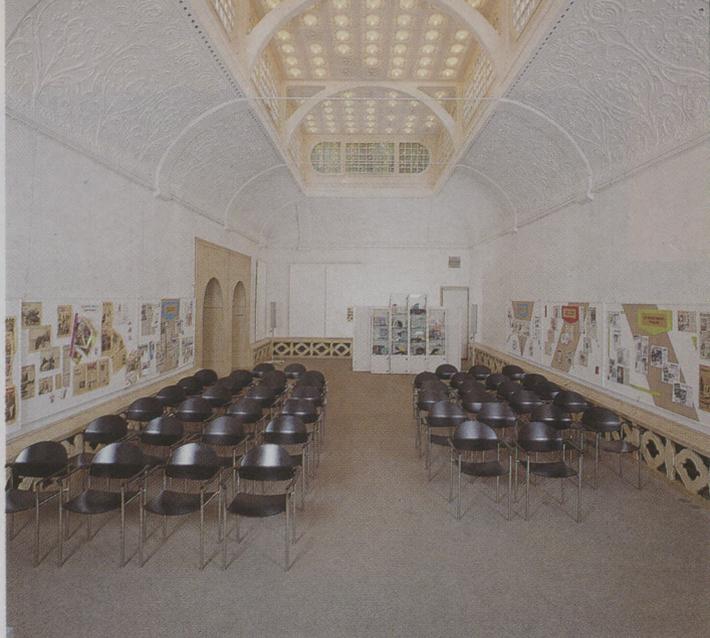
Oben: Lichterdecke in der ehemaligen Bildergalerie.
Unten: Blick ins Erdgeschoß des Wieland-Hauses.

Glanzpunkt der Anlage ist die Rekonstruktion der Lichterdecke in der ehemaligen Bildergalerie, die schon zur Erbauungszeit bewundert wurde. In diesem Raum kann man die noble Atmosphäre des Hauses und deren Tradierung in die Zukunft eindrucksvoll erleben.
