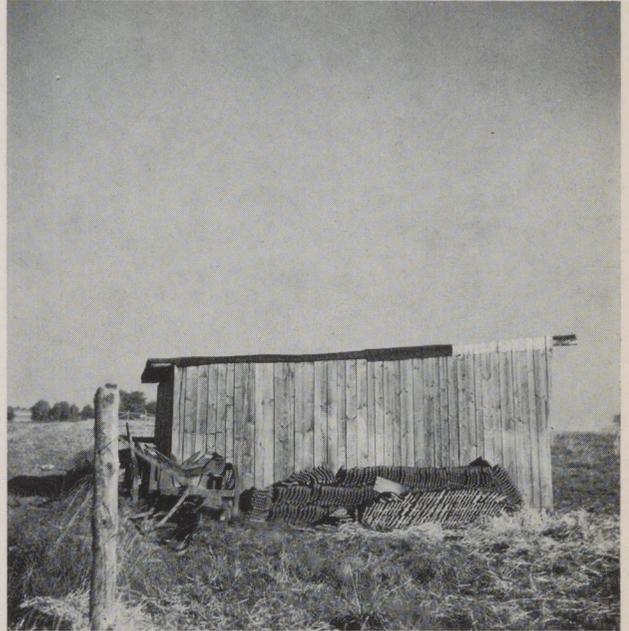
Bild 1 zeigt einen bereits vom Wind gebeugten Viehunterstand aus Rundholz und ungeschälten Schwarten, deren natürliche Schälung nun in vollem Gange ist. Die Dachdeckung erfolgte mit gebrauchten, knallroten Strangfalzziegeln so unsachgemäß, daß der Wind das Dach kurz nach der Eindeckung am Rande abdeckte. Die auf die Dachfläche geworfenen Ziegel liegen dort seit Jahren unberührt.

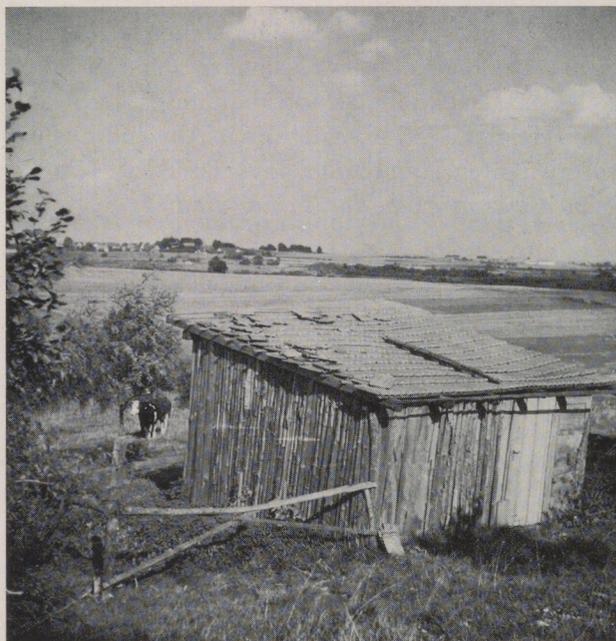
Bild 2, etwa 250 m entfernt, eine demselben Zweck dienende Bretterbude, hat seit Jahren nur noch einen Teil ihrer Dacheindeckung aus Pappe. Gebrauchte Dachplatten, alte Sitzbänke, ausgediente Ackergeräte, verrostete Blechdosen und zerschnittene Gummireifen lagern rings um die Hütte.

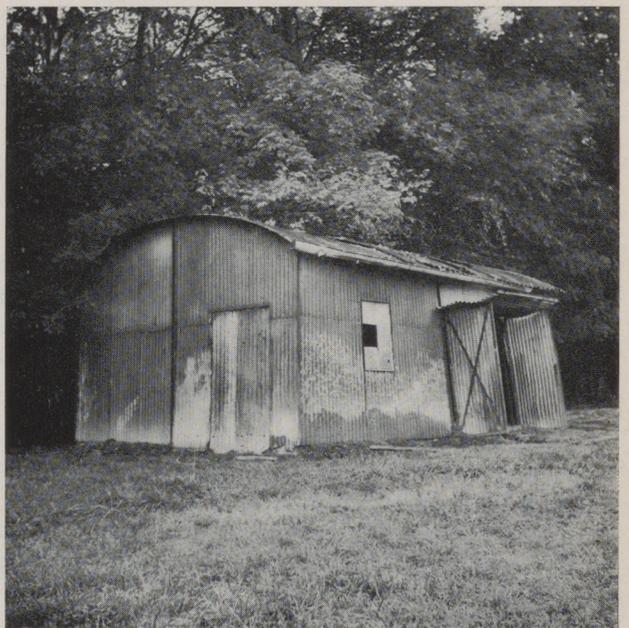
Bild 3, wiederum nur etwa 200 m entfernt, am Laubwaldrand gelegen, war einst Garage eines städtischen Industriebetriebes. Trotz der an den Wänden aufsteigenden und diese zerstörenden Stallfeuchte konnte der Wind bis jetzt nur die Konstruktion in sich verbiegen, die Umwelt aber noch nicht endgültig von diesem Fremdkörper befreien.

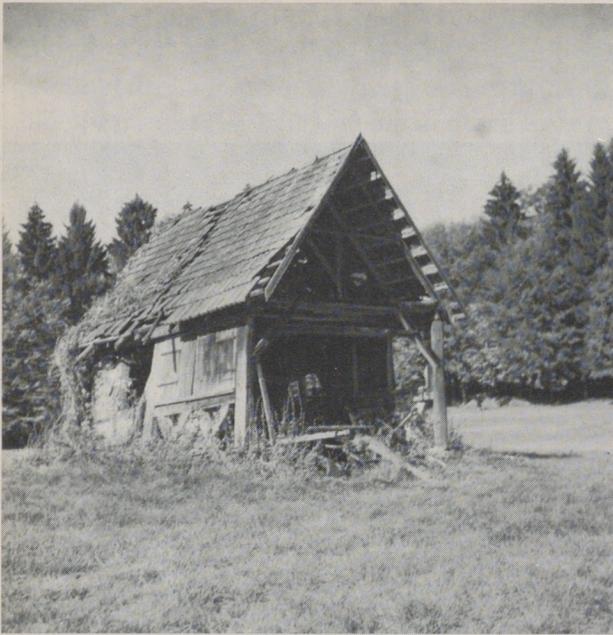
100 m davon entfernt, steht das in Bild 4 gezeigte alte Feldhäuschen. Vor genau zehn Jahren berichtete hierüber eine Lokalzeitung mit Bild und folgendem Text: *Fast drängt sich beim Anblick dieser Hütte das Wort auf, das Shakespeare in Hamlets Monolog im 3. Akt geschrieben hat: Sein oder Nichtsein, das ist hier die Frage! Die Hütte kann über Sein oder Nichtsein selbst nicht entscheiden. Aber der Eigentümer dieser windigen Bruchbude würde sowohl dem herrlichen Gelände als auch den Erholungsuchenden einen angenehmen Dienst erweisen, wenn er entsprechende Hilfe entwickeln würde.*

Diese Hilfe wurde bisher nicht entwickelt. Vollgestopft mit Gerümpel und ausgedienten Ackergeräten geht das Häuschen jetzt seinem endgültigen Zusammenbruch entgegen.

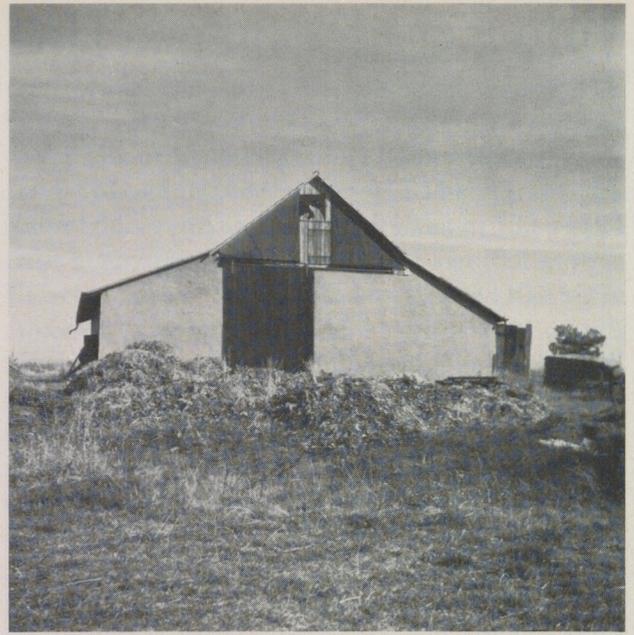
Bild 5, etwa 350 m vom Bild 1 entfernt, zeigt eine neue Feldscheuer. Die Baustoffe sind vorwiegend Abbruchmaterialien, weshalb das Dach z. B. mit drei verschiedenen Ziegelarten eingedeckt ist.
