# Der Kirchturm der Evangelischen Nikomedeskirche in Hildrizhausen

## Eine Bau- und Sanierungsgeschichte

**Carsten Kottmann**

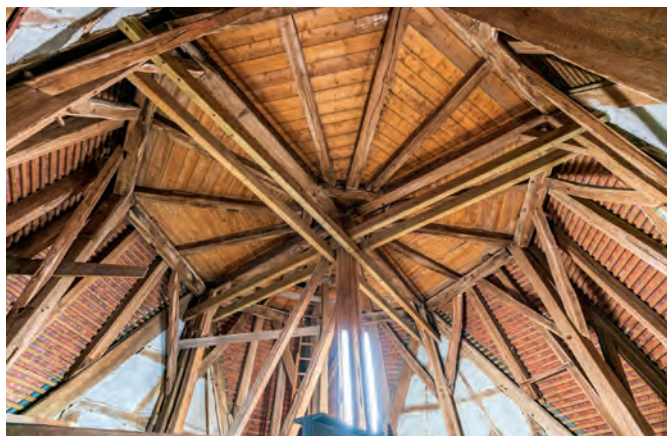
Der Dachstuhl des Kirchturms

2006 und 2019 im Laufe des Jahres 1451 eine Fachwerkkonstruktion aufgesetzt.<sup>7</sup> Darauf befindet sich ein Achteckhelm mit vier Giebeldächern. Dieses gesamte Dach ist bauhistorisch eine Besonderheit und gehört »ohne Zweifel zu den wertvollsten Beispielen mittelalterlicher Zimmermannskunst im Landkreis Böblingen und sicher auch noch weit darüber hinaus«.<sup>8</sup> Aus einem quadratischen Grundriß formt sich über eine Höhe von 20 Metern eine achteckige Zeltdachpyramide. Aufgrund eines Ziegels, der sich im Zwischenraum zwischen Turmmauer und Sargmauer des Kirchenmittelschiffs im Bauschutt fand, und aufgrund der Darstellung im Forstkartenwerk des Andreas Kieser von ca. 1680/85 ist davon auszugehen, dass das Dach bereits in der Mitte des 15. Jahrhunderts und somit ursprünglich mit vorwiegend grün glasierten Dachziegeln und krabbenbesetzten Gratziegeln gedeckt war.

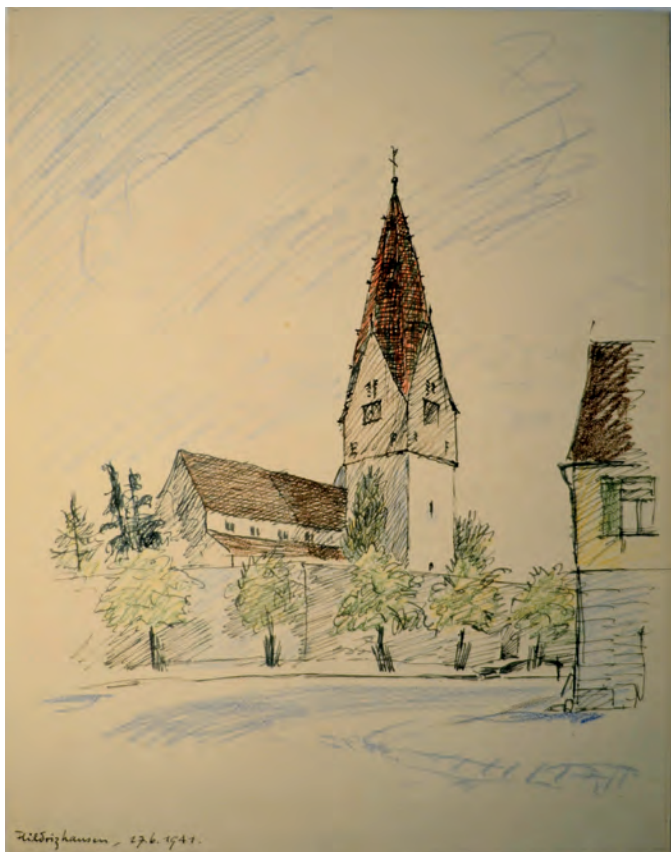
Zeichnung der Kirche in Hildrizhausen von  
Architekt Walter Kittel, 1942

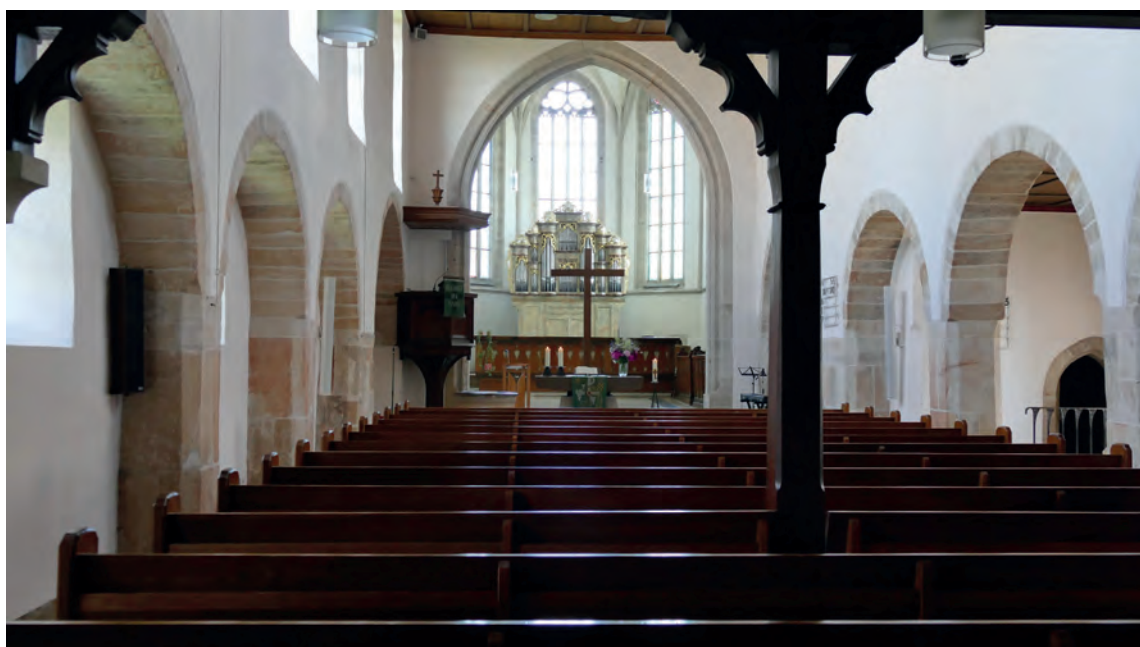
Blick ins  
Kirchenschiff  
Richtung Chor, links  
die zugemauerten  
Arkadenbögen

menhang könnte womöglich der Abriss des nördlichen Seitenschiffs erfolgt sein; die stattdessen errichtete, vor die nördliche Pfeilerarkadenreihe gemauerte Nordwand mit ihrem deutlich größeren Fenster lösten wohl das von Gunzenhäuser und Schickhardt angesprochene Problem der Dunkelheit in der Kirche.<sup>13</sup>

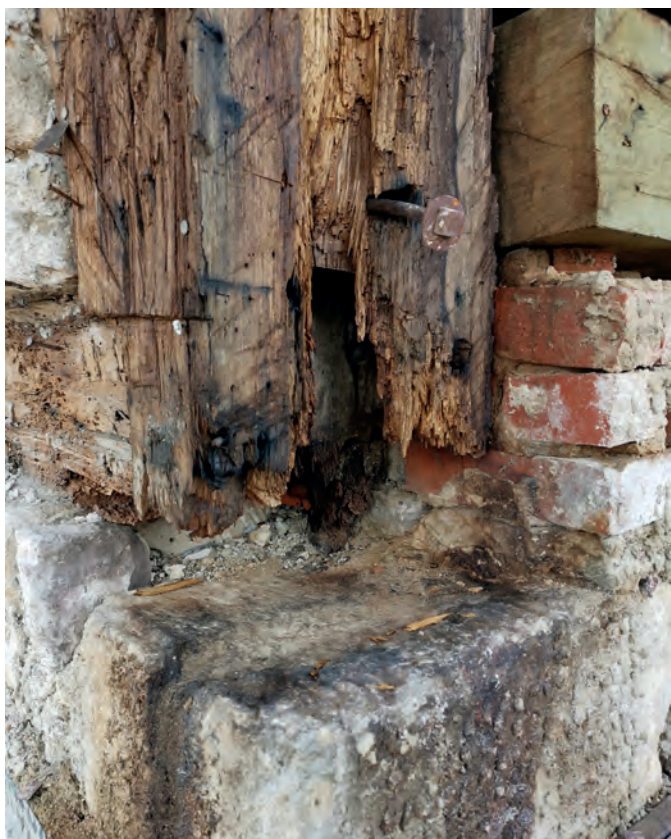
Verfallener Eckständer in der Kirchturm-Norwestecke

In Folge der 2017 herabgestürzten Gratziegel begannen 2021 die aktuellsten Sanierungsarbeiten am Kirchturm. Dafür musste das Dach erneut komplett abgedeckt werden. Neben dem Witterungsschutz wurden bei der Sanierung beschädigte Elemente wie Pfosten, Riegel und Streben der gesamten tragenden Fachwerkkonstruktion sowie die Dachhölzer erneuert bzw. ergänzt. »Bei der Freilegung wurde festgestellt das viele Bauteile unsachgemäß aufgedoppelt und schlecht überarbeitet wurden. Hier kamen erhebliche Mehrschädigungen zum Vorschein.«<sup>24</sup> Zahlreiche Hölzer, auch tragende und kraftschlüssig verbundene Balken, zudem etliche Dachlatten waren morsch und wurden durch neue Eichenhölzer ersetzt. Vor allem auf der Westseite mussten nahezu alle Balken komplett ersetzt oder zumindest mit Prothesen instandgesetzt werden, ebenso wurden zahlreiche Gefache neu ausgeführt. Zudem lagen Feuchtigkeitsschäden und eine Versalzung am Turmsockel vor, die durch den Rückbau des in den 1970er-Jahren gelegten Klinkerbodens behoben werden konnten.<sup>25</sup> Dabei wurde in Teilen des Bodens ein vermutlich bauzeitlicher Ziegelsplitt-Terrazzo freigelegt. Durch den ständig gewachsenen Sanierungsbedarf wuchsen die Kosten zwischen 2021 und 2023 von 335.000 Euro auf fast eine Million Euro; gegenüber dem ursprünglichen Zeitplan ergaben sich Verzögerungen von etwa zweiein-
